# 朱鷺メッセ連絡橋デッキの事故調査について

丸山久一

MARUYAMA Kyuichi  
フェロー会員 Ph.D.  
長岡技術科学大学 副学長(調査委員会委員長)

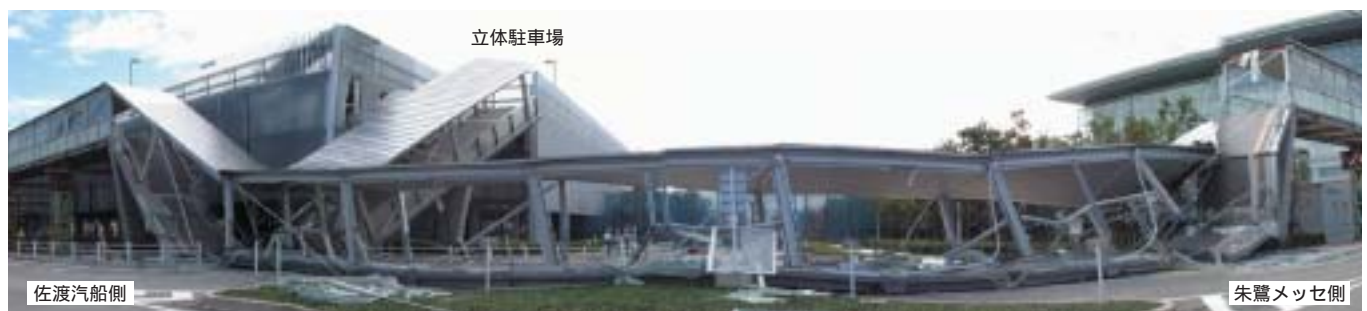
連絡デッキの崩落状況は写真-1に示すようで、朱鷺メッセと佐渡汽船をつなぐ全長約220mのうち、立体駐車場脇から朱鷺メッセの間の48mと立体駐車場連結部15mが落下している。非常に幸いなことに、人身事故には至らなかった。事故発生当時、連絡デッキ付近には数人がいて、貴重な目撃証言が得られている。それによると、落下時刻(午後8時20分頃)の約1時間前にも大きな音がして、強い縦揺れがあった。また、落下時に偶然遭遇した人の話では、立体駐車場連結部が落ちるところを見て朱鷺メッセ側に走って逃げたが、その際、落下音は佐渡汽船側から朱鷺メッセ側に迫ってくる感じだったとのことである。

写真-1 連絡デッキの崩壊状況

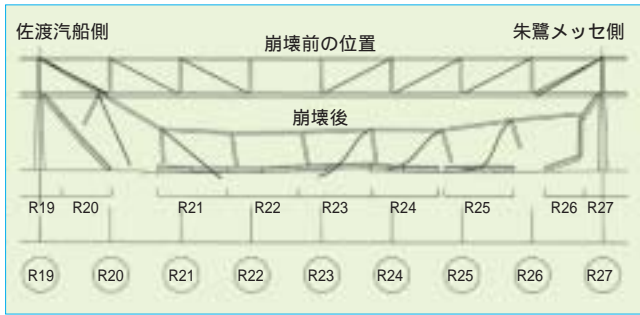
図-1 部材の破壊・破断

事故調査による崩壊後のスケッチを図-1に示す。図中の番号は、プレキャスト床版(PCa床版)パネル番号および格子点(支点, 定着部)の位置を識別するために付けている。R19およびR27の位置には支柱がある。この構造は、PCa床版と鉄骨の上弦材および鉛直材を骨格として、高張力棒鋼(斜材ロッド)で対角線方向にプレストレスを導入するものである。床版は、プレキャスト版を現地で組み立て、橋軸方向にPC鋼材でプレストレスを導入したPC構造となっている。佐渡汽船側に立体駐車場への連絡通路が取り付けられているため、斜材ロッドの配置は対称とはならず、斜材ロッドに導入されるプレストレス力も床版の両サイドで同じではない。

- ・斜材ロッド定着部の破壊 ..... 8か所
- ・上弦材の完全な破断 ..... 2か所
- ・床版の破断(PCa床版接合部PC鋼より線の破断) ... 3か所

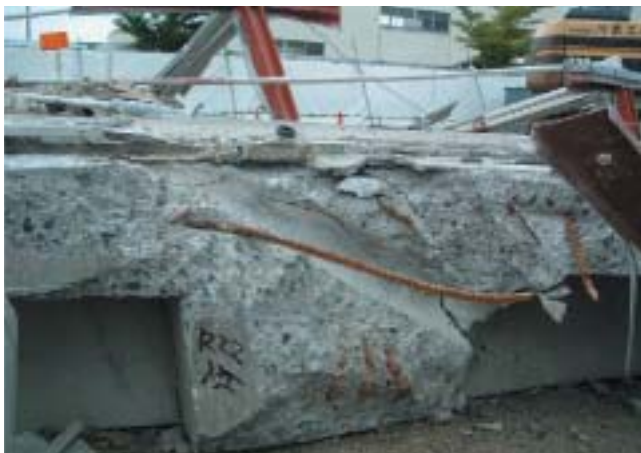
PCa床版の端部に設けられている斜材ロッド定着部は、R20, R21, R22およびR26の箇所で床版の両サイドで破壊が認められた。破壊面の一例を写真-2, 3に示す。コンクリートがえぐり取られたような状況で、斜材ロッドの鞘管の跡がくっきりと見える。ただし、鞘管の周囲に配置されているはずの補強筋は写真-2では認められない。写真-3では、補強筋の痕跡が鉛直にかすかに認められる。本来は、鞘管を囲んで床版内に定着されるはずだが、破断面に沿っている。

写真-2 R22入江側

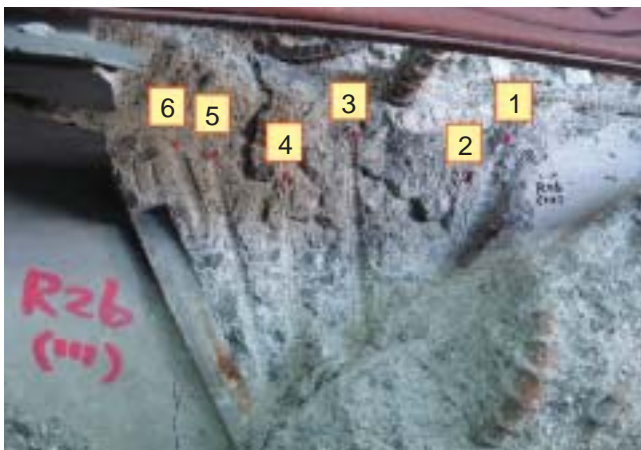
写真-3 R26信濃川側

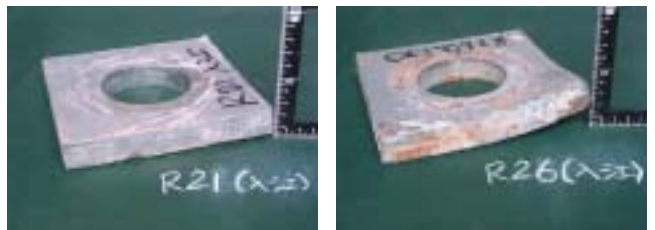
写真-4に、定着端部に配置されていた座金の变形状況を示す。破壊した定着部8か所のうち、7か所はR26のような变形をしていたが、R21(入江側)だけは座金の变形が小さい。

写真-4 定着端部の座金の变形

図-6 および図-7 の完成時の張力や応力を見ると、もちろん、破壊荷重や降伏応力に達していない。したがって、設計荷重が作用しても部材は破壊しないと考えられるが、定着部には斜材ロッドによるプレストレスが持続荷重として作用している。最大耐荷力が 65 tf 程度であって、持続荷重が 40 tf を超え、しかも定着部にはひび割れが入っていたとなると、定着部はクリーブ破壊を生じる可能性が高い。解析結果からは、クリーブ破壊を生じる可能性があるのは、作用力が 50 tf 程度の R 26 (入江側および信濃川側) および R 20 (信濃川側)、R 21 (入江側) と想定された。ただし、連絡デッキの崩壊状況は、立体駐車場連絡通路との接合部付近から先に落下したとしか考えられないこと、さらには、写真-4 の定着端部の座金の変形状態から、もっとも小さい荷重で先に破壊したのは定着部 R 21 (入江側) であると判断した。

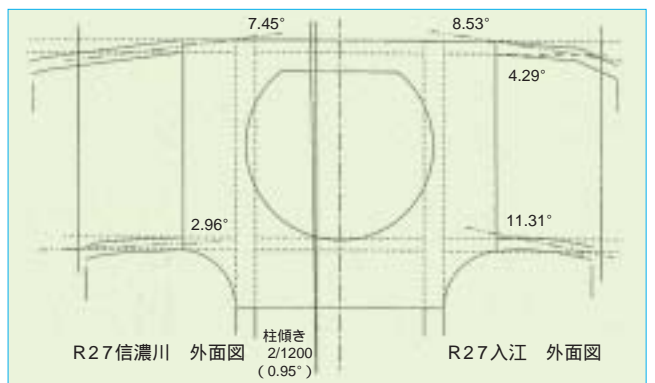
上弦材の鋼材は、R27の箇所で破断(両サイド)している。破断は、一つは溶接部で、他の一つは溶接部から少し離れた箇所である。破断面は、延性破壊の様相を示していて、上下のフランジは図-2に示すように下方に曲がっている。

図-2 上弦材の变形状況

- (1) 上弦材は、R26 - R27のR27側溶接接合部およびその付近で破断している。鋼材の専門家による調査結果では、いずれの箇所にも疲労破壊の痕跡は認められず、また、破断面の顕微鏡観察でも疲労破壊の痕跡は認められていない。また、R27の信濃川側および入江側の上弦材では、破断部分付近の鋼材には鋼材が塑性域に達したことによる塗装被膜が剥がれるという現象が見られていて、鋼材が降伏域に達した後の破断と推定される。さらに、接合部の破断部分では、残った上下フランジが水平より下方に3~11°の角度で曲がっている(図2)ことから、破断した接合部分には、引張り力と同時に下への力、すなわち落下に伴う力が加わったものと推定される。
- (2) PCa床版はPC鋼より線で接合されているが、3か所の破断部はいずれもPCa床版の接合部でPC鋼より線が破断している。PC鋼より線の破断面は、専門家の鑑定によると、3か所とも塑性域を示しており、PC鋼より線が降伏に達した後に破断していることを示している。
- (3) 上弦材の弾性座屈が起点となる可能性については、全体座屈を生じたような形跡は見あたらないこと、自重による上弦材軸圧縮力は54tf程度であり、座屈耐力の86.9tf未満であることから、ほとんどない。

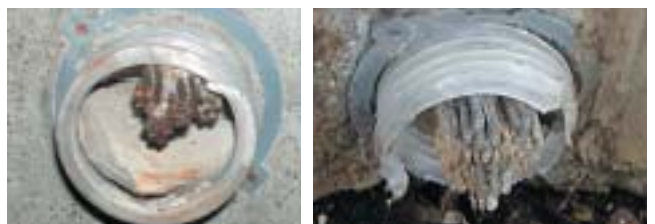
PCa床版は、床版パネルのR20-21, R24-R25およびR25-R26の接合部でPC鋼より線が破断している。その状

写真-5 PC鋼より線の破断

況を写真5に示す。

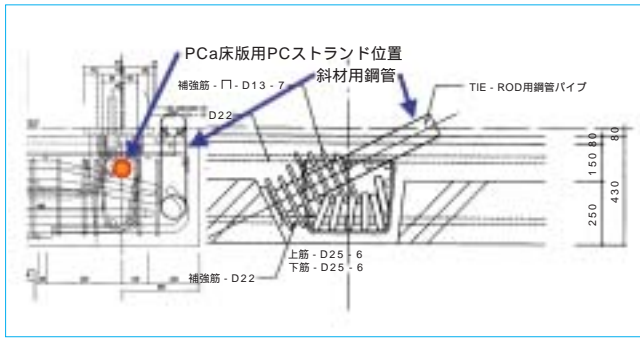
斜材ロッド定着部の設計図は図3のようである。PCa床版コンクリートの強度は、コア供試体により44.2~71.0N/mm<sup>2</sup>で平均63.6N/mm<sup>2</sup>と報告されている。コンクリートの圧縮強度を60N/mm<sup>2</sup>として各種算定式により斜材ロッド定着部の各種耐力を推定すると表2のようになる。数値に幅があるのは、用いた基準類が複数であること、およびせん断伝達の断面積の取り方による。すなわち、図4のように垂直な投影面積を用いた場合と、実破断面積を考慮した場合とである。

図-3 斜材ロッド定着部の設計図

崩壊の起点となった斜材ロッド定着部(入江側 R 21)の破壊の主因は、設計耐力の不足と判断した。また、破壊が供用開始後の短期間で生じた原因は、耐力不足の一因でもある斜材定着部の U 字形補強筋の配筋不具合であり、さらに初期損傷を与えた第 1 回目の不適切なジャッキダウンと判断した。

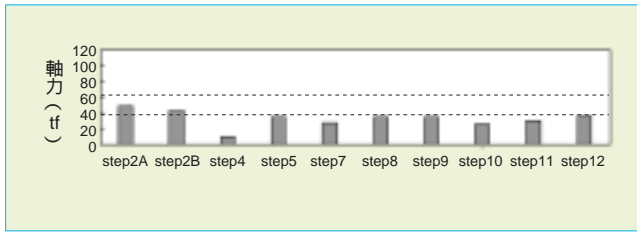
図-6 斜材ロッド(R 20 - R 21)の張力履歴

6 は、破壊した定着部 (R 21) に設置されていた斜材ロッドの張力履歴で、図-7 は破断した上弦材 (R 27) の応力履歴である。最初のステップが、第 1 回目のジャッキダウン時で、最後のステップが完成時の張力および応力である。ちなみに、第 1 回目のジャッキダウン時における全斜材ロッドの張力を表-4 に示す。

斜材ロッド定着部の設計耐力は、主として支圧割裂の面からのみ検討して、構造計算書によれば 100 tf を超える値を見込んでいたようである。しかし、耐力算定や実験結果によると、ひび割れ発生耐力は 40 tf 程度であり、不適切な補強筋(さし筋)の配置の場合、耐荷力も 65 tf 程度しか期待できないことが明らかになった。したがって、解析結果から判断すると、最初のジャッキダウン時に、斜材ロッド定着部の R 20 および R 21 にはひび割れが発生した可能性が大きい。

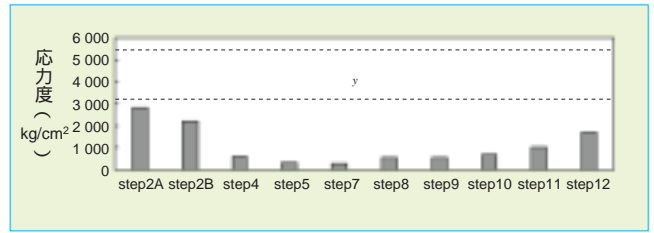
図-7 上弦材(R 27)の応力履歴
