岩国・宮島の被災について(速報)

島 重章

広島工業大学工学部 建設工学科教授

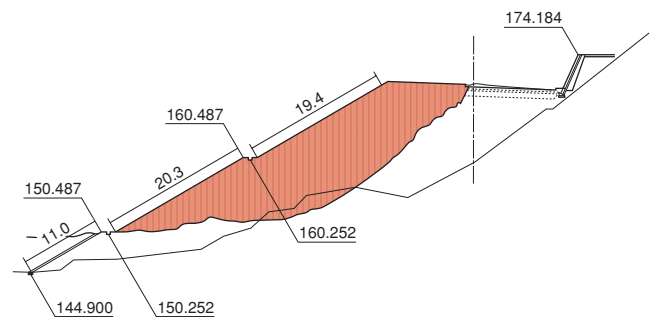
図-3 崩壊箇所断面図

2005年9月7日0時50分頃、山口県岩国市^{はたき}甘木において山陽自動車道(KP340.80～KP340.85上り線)盛土のり面の崩落災害が発生した。下り線の走行追越し車線を含む3段盛土のり面が幅約50m、高さ約23mにわたり崩落した。崩落土砂は約8,000m³が流出し、市道へ高さ5mの土砂が堆積した。日本道路公団中国支社では9月6日から通行止めによる交通規制を継続し、10日に災害調査検討委員会(委員長:村田秀一山口大学教授)を立ち上げ、この原因究明を急いでいるところである。

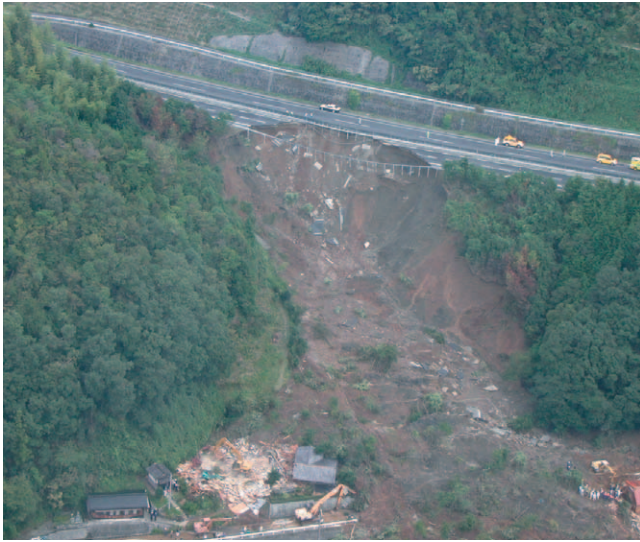
写真-1 山陽道のり面崩落状況(正面)(国土交通省中国地方整備局:提供)

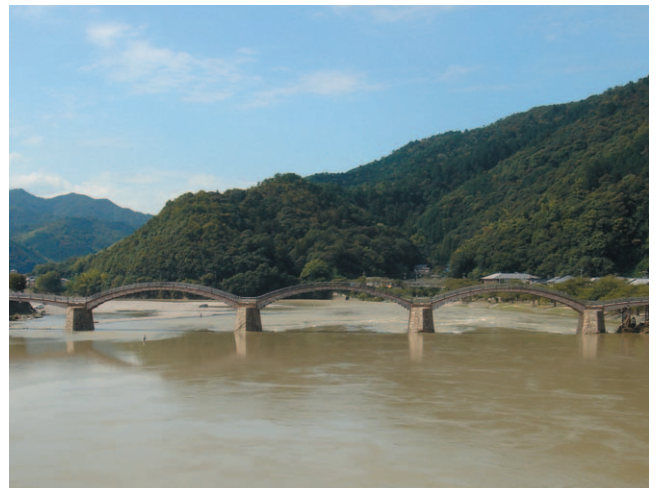
写真-5 台風被害後の錦帯橋全景(上流側より)(岩国市観光課錦帯橋担当室:提供)

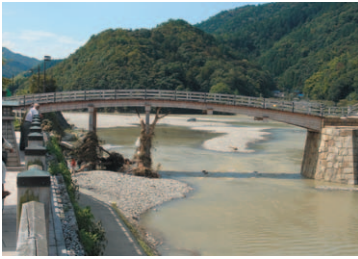
1	第一橋橋杭組流失	四柱部分	9/6	23:30 流失
2	同	五柱部分	9/7	0:45 流失
3	第五橋橋杭受石損傷	一柱上流側 および中央部分	9/12	発見
4	同 橋杭材割れ	一柱の中央	9/12	発見
5	同 橋杭受石損傷	三柱上流側 および中央部分	9/14	発見

流失した第一橋の部材は、錦帯橋の下流約1.5kmの河原や門前川(錦川は海に注ぐ前に今津川と門前川に分流)河口付近の米軍航空基地近くで見つかったほか、一部は熊毛郡上関町祝島まで流れていったものもあった。また第五橋の発見が遅れたのは、漂着物が大量に第五橋に引っかかっており、その除去作業が進んだ時点でわかったためである。

写真-6
台風被害後の錦帯橋第一橋
（上流側より）（岩国市観光
課錦帯橋担当室：提供）

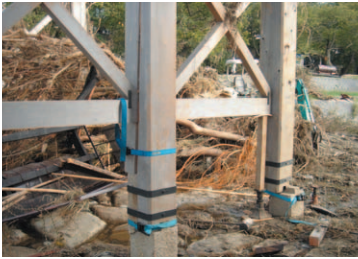
写真-7
錦帯橋第五橋一柱被害状況
（岩国市観光課錦帯橋担当
室：提供）

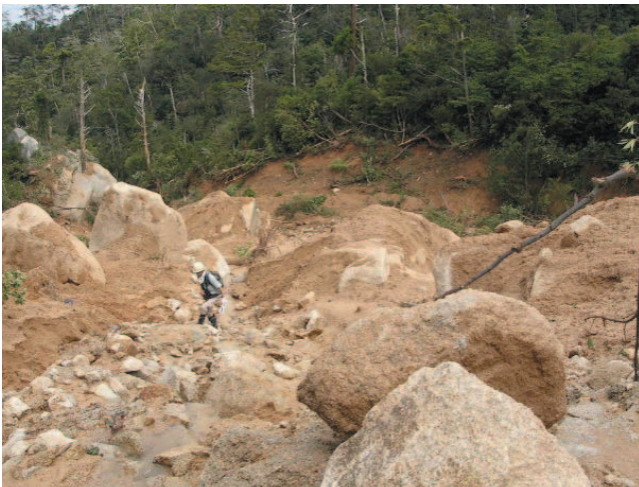
写真-8 崩壊発生地に残留した風化花崗岩巨礫（宮島町総務課：提供）

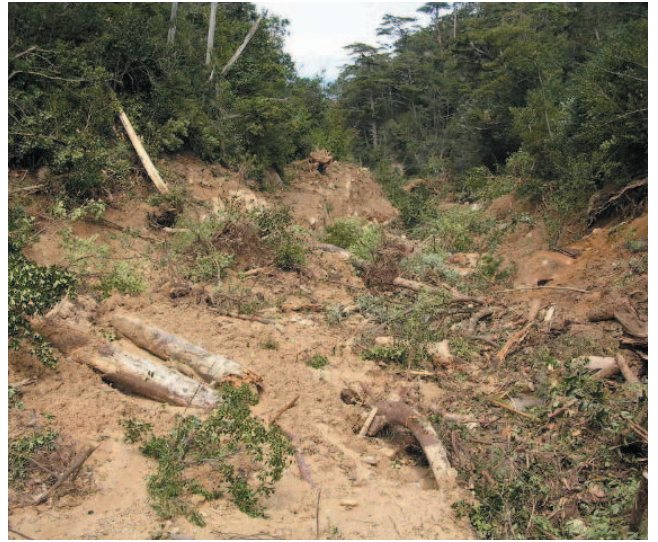
写真-9 土石流が流下した上流部流路（宮島町総務課：提供）

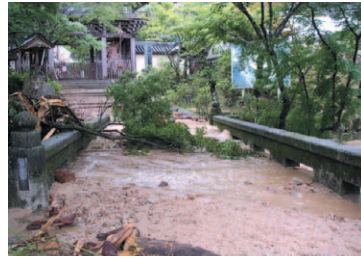
写真-10
白糸川の増水により濁流した大聖院参道（宮島町総務課：提供）

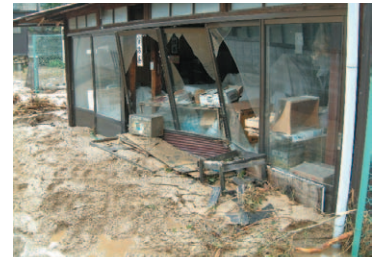
写真-11
土石流の流入により被災した商店街（宮島町総務課：提供）
