# インドネシア ジャワ島中部地震(速報)

土木学会・日本建築学会合同復興支援団先遣隊

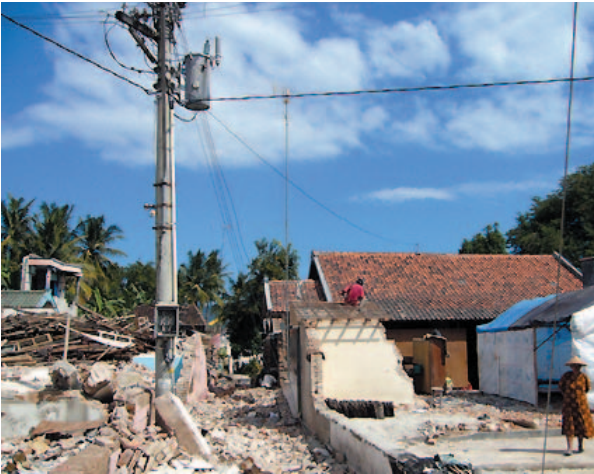
(a) Bantul 県 Imogiri 地区 (図-1 中 10)

写真-1 被災地の電柱・街灯

た活発に活動しているメラピ火山観測のため火山地質災害軽減センターが4つの地震計を備えており、さらに日本、ドイツも火山監視に協力している。今回の地震の記録はこのような地震計によってもとらえられていて、先遣調査団もそのデジタル記録の提供を受けている。しかし被災地域内の地震動の様子は、残存する構造の調査など経験的な手法に頼らざるを得ない。今回、被災地の電柱・街灯基礎部にまったくといってよいほど損傷が見られないことから、震度4~5弱(気象庁震度階、改正メルカリ震度階で6~7程度)が今回の被災地での震度の上限値と推定される(写真-1)。

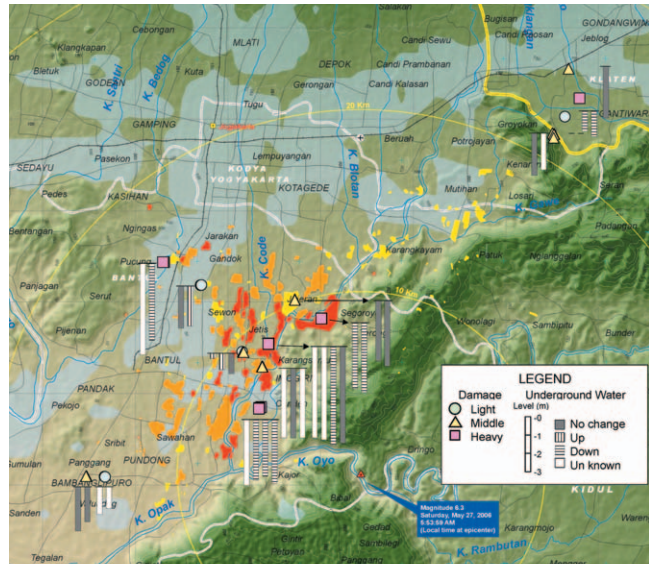
図-2 地下水位の計測結果と計測点(先遣隊報告図 A3)

- ・ やや標高の高いところの井戸の水位は地震によって(変化がないか)下がる傾向があるのに対し、平野部では水位上昇や液状化の痕跡が残る(図-2、写真-2)。例外的に平野部で水位

バーの長さは井戸で計測した地下水位の深さ(2006年6月12日、13日)。地震後の井戸水位の変化は、住民からの聞き取り調査による。背景地図は UNOSAT (<http://unosat.web.cern.ch>) による被災地域の被害評価速報図で、赤、オレンジ、黄の各色は被害の程度を示す(赤:大、オレンジ:中、黄:小)

の低い、かつ低下した場所もある。液状化による噴砂や顕著な側方流動の痕跡はきわめて少ない。粘土質ロームが地表を覆い地盤が一体として挙動し、さらに過剰間隙水圧が表層を突き破るほど蓄積されなかったためとも推定される。しかし、平地の井戸の中には液状化の痕跡が明瞭に認められるものも少なくない。液状化のあった、あるいは水位の上昇した井戸周辺では建物の被害が軽微であり、一方、水位が深く、さらに水位が低下した井戸の周辺では建物の被害が大きい傾向もあるように思われる(図-2、写真-2)。これら一連の地

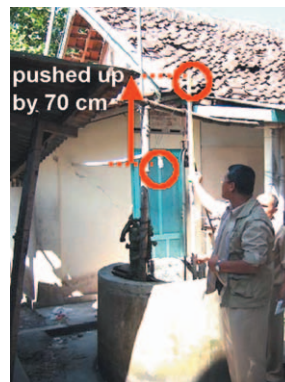
(a) 電動ポンプの塩ビパイプが0.7mほど突き上がる  
南緯 7deg. 57.416min  
東経 110deg. 23.186min  
(図-1 中 8)

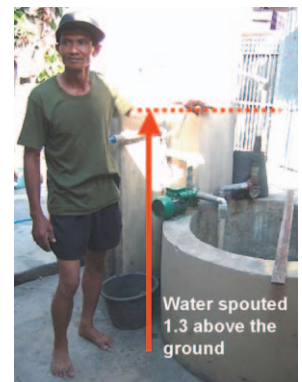
(b) 黒い濁水が地上より1.3mほど噴き上がる  
南緯 7deg. 53.706min  
東経 110deg. 22.995min  
(図-1 中 14)

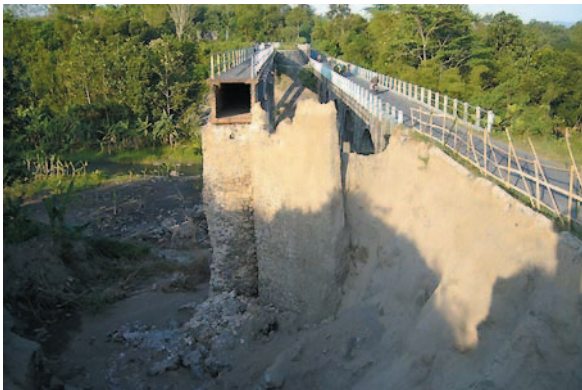
(a) 水路橋全景

写真-3 Mataram 水路橋の被害 (図-1 中 23)

- ・ 火山碎屑物を高く盛り上げた盛土約 2,000m<sup>3</sup> が崩壊した(写真-3)。これは水路橋の取付け盛土であり、調査団では盛土上のコンクリート製開水路の継目からの漏水が被害を拡大したと推定した。この復旧を同じ工法で行うことは同様の被害につながる可能性があり、この部分は橋脚で支持した橋梁形式にするのが望ましいとの提言を行った。

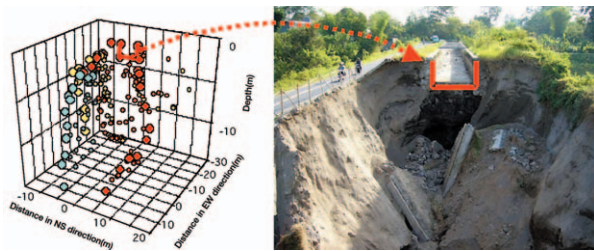
(b) 水路橋アバットメントより崩壊した盛土を眺める。左は崩壊部分の形状の概略をレーザー測距儀で計測したもの。総量は約 2,000m<sup>3</sup>。土砂は開水路打継目直下より崩壊した様子。

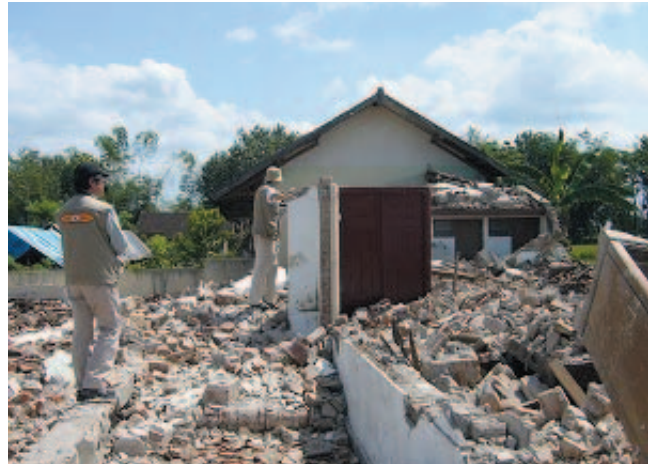
写真-4 無鉄筋煉瓦造建物の被害 (Klaten 県 Pesu) (図-1 中 24)

- ・ 無鉄筋煉瓦造建物の被害が圧倒的に多い(写真-4)。鉄筋コンクリートのフレームがあるものは仮に無傷でも軽微な被害にとどまっている。フレームを設けることが強く推奨される。
- ・ 鉄筋コンクリートのフレームがあっても屋根を支持する構造に弱点があって大きな被害に

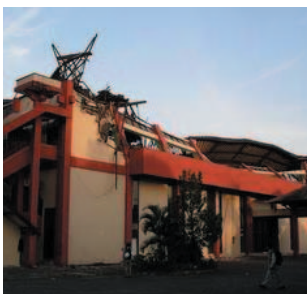
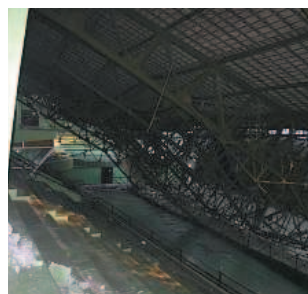
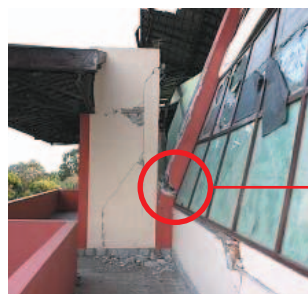
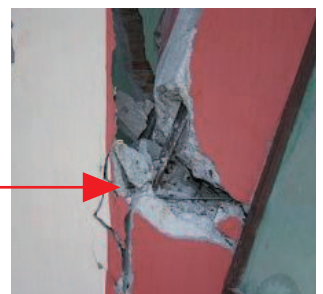
写真-5 ジョグジャカルタスポーツセンター (RC3F) の被害 (図-1 中 3)

至っている建物もある(写真-5)。面内・面外方向への十分な強度をフレームが有している必要がある。

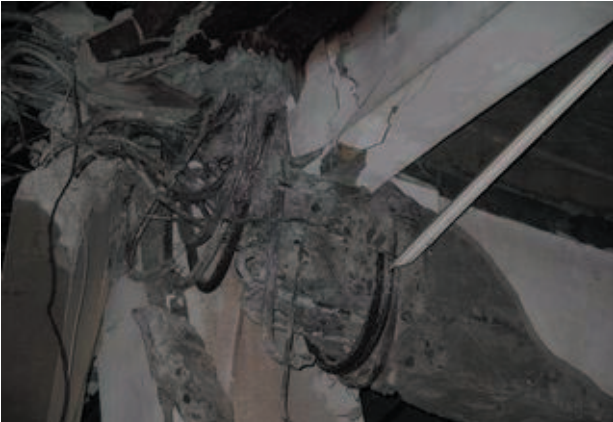
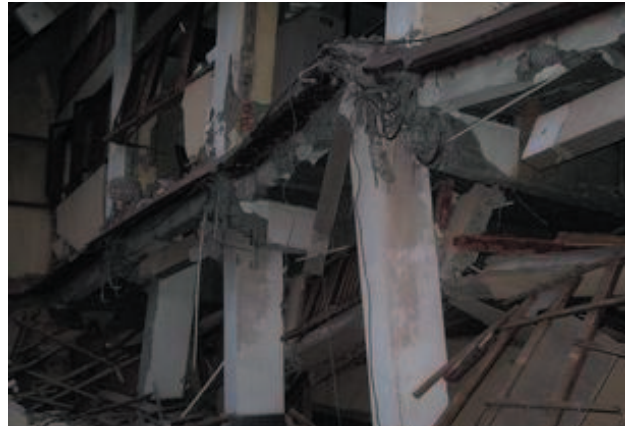
写真-6 定着のためのディテールが不適切で破壊している事例(経済科学大学(STIK Kerja Sama, RC3F - 6F))(図-1 中 ④)

- ・ 柱・梁接合部の鉄筋端部がコアコンクリート内に十分曲げ込まれていないなど定着のためのディテールが不適切で破壊している事例もある(写真-6)。
- ・ 接近した建物の間での衝突もあった。
- ・ 学校建築の多くは1階建てで構造としては単純であり、その耐震性能の計算はさして困難でないであろう。したがって、想定された耐震性能に対し、実際の被害状況を対比することで地震動の大きさの地域分布を推定する手がかりになる可能性がある。
- ・ ジョクジャカルタ市内の被害も局在化している。市の発展の経緯、メラピ火山の噴火の歴史(表層地質の成因)などを確認することが、被害分布を説明するのみならず復興計画にも重要な情報をもたらすであろう。
