アメリカ

米国ミネソタ州での落橋事故

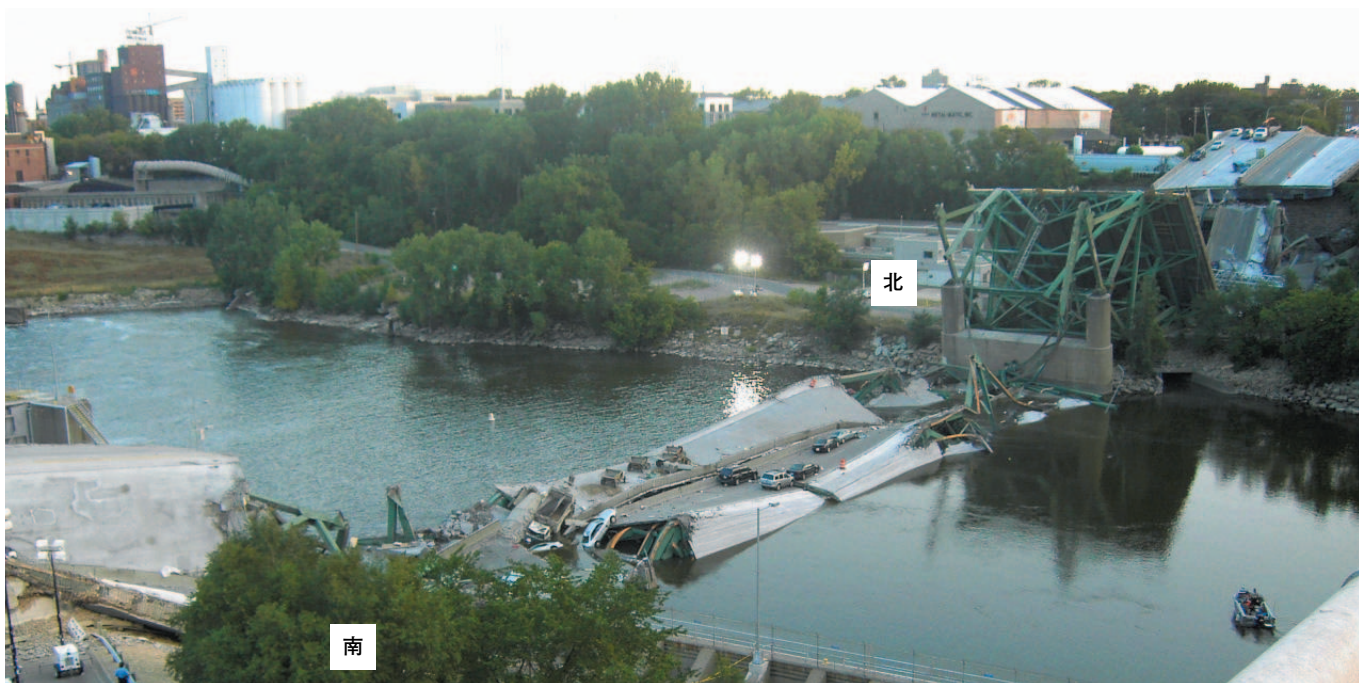
写真-4 崩壊翌日。隣接する 10 番街橋より北を望む⁵⁾

中央径間はほぼ真下に、南側径間は東側に15mほどずれて落下している(写真-4)。また、北側径間は、中央径間から破断して、北に倒れ込んだ。南側から撮影した崩壊状況がビデオに撮影されており、数秒で崩壊したことや南側が破壊の起点であったことなどがうかがえる。

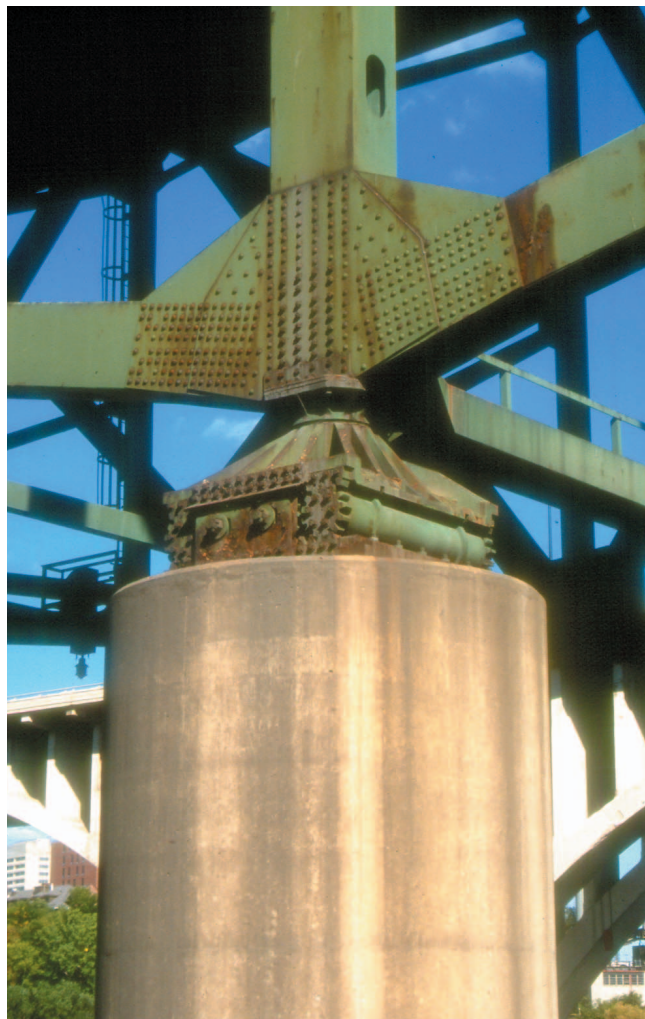
NTSBは、工事資材や工事車両の重量分布および過去の検査結果に着目して調査を進めるとしている。また、事故状況や形態を精密に計測し、3次元有限要素法で再現解析を進めるという。荷重・耐荷力の問題と、疲労や腐食など劣化の問題の両面から慎重に調査を進めているものと思われる。これまでのところ、工事資材・車両は合計261トンであったことが明らかとなり、また、ガセットプレート(写真-5)が過小設計であった可能性や凍結防止剤が腐食を誘発した可能性についても言及がなされている。

写真-5 南西方橋脚とガセットプレート(1996年)⁶⁾

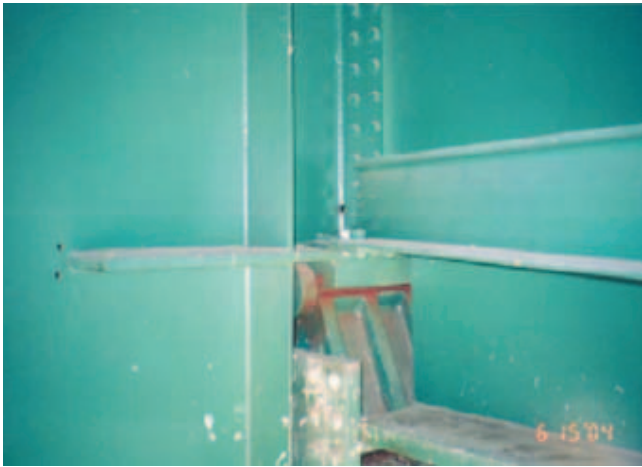
この橋が建設されたのは、溶接構造が本格的に用いられ始めた時期であって、現在の技術水準から考えると疲労に対する配慮が不十分な構造ディテールも見られ、特に取付橋には多くの疲労亀裂が報告されている。1992年と1998年にはトラス橋の端横桁にも亀裂が見つかり、ストップホール処理された(写真-6)。1993年より、

写真-6 北側端横桁ウェブ補剛材の亀裂¹⁰⁾

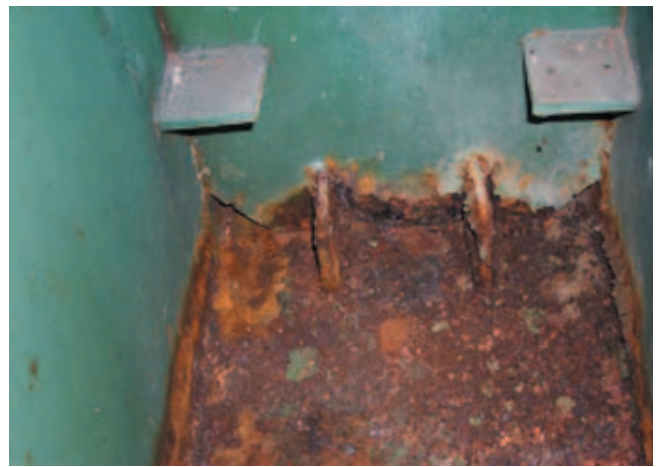
毎年詳細検査が実施されているが、以後、主構には疲労亀裂は見つかっていない。詳細検査報告^{4)、10)}によれば、ほかに一部部材の腐食(写真-7)も指摘されている。1999年の塗装の際、トラス主構箱断面のアクセス・ホールにカバーを取り付け、腐食の一因となる鳥の侵入を防ぐ対策をしている。同じく1999年に、路面の凍結を防ぐ薬剤を散布する自動スプレー装置が設置されているが、凍結防止剤としては、腐食や環境への影響が少ないとされる酢酸カリウムが用いられている。

写真-7 トラス主構斜材ダイヤフラムの腐食¹⁰⁾
