## 2013年京都・滋賀豪雨による災害の報告(速報)

2013年9月に発生した台風18号の豪雨により、桂川、鴨川、由良川などで河川が氾濫し、浸水被害が発生した。また、滋賀県栗東市では、斜面崩壊による土砂災害が発生した。

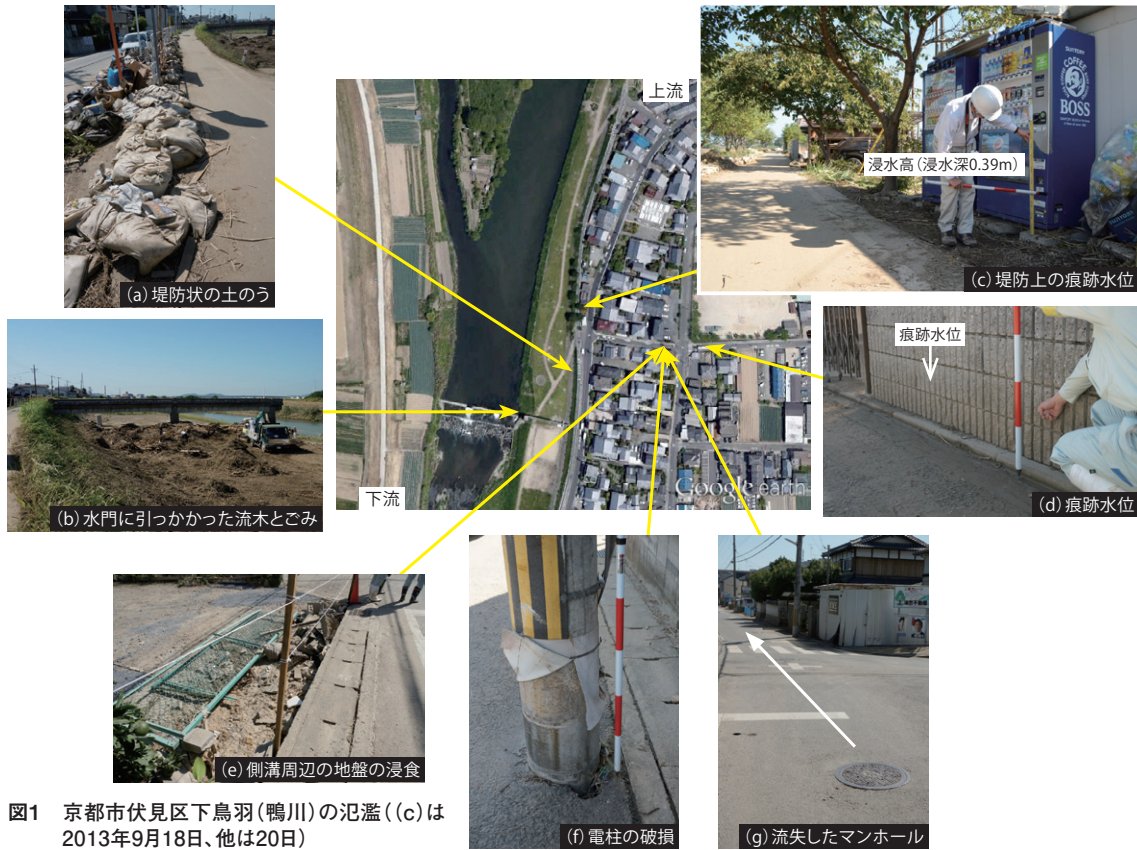
図1 京都市伏見区下鳥羽(鴨川)の氾濫((c)は2013年9月18日、他は20日)

図1に、京都市伏見区下鳥羽での鴨川左岸の越水地点の様子を示す。越水は、図1(a)に示す地点で発生した。この地点は周辺よりも若干堤防高さが低くなっている。また、越水地点のすぐ下流左岸側には、龍門橋と呼ばれる水門開閉用の橋が設置されている。龍門橋には多くの流木とごみが集積したようであり、パワースショベル車による

での越水は、堤防天端が低いことと龍門橋に流木やごみが集積して河積が減少することによる水位上昇が原因と考えられる。住民によると、越水した時間帯は9月16日午前の約4時間であり、7:00〜7:30が水位のピークであったとのことである。図1(c)地点においては、越水水深は0.39mであった。また、図1(d)に示すように、越水地点から約80m東の地点での最大水深は約30cmであった。この地点の地盤は東へ下りの勾配を持っており、ある程度の流速を有して約30cmの深さで流れたと考えられる。なお、この周辺ではマンホールや側溝の蓋の流出、電柱の破損、側溝周辺の地盤の浸食などが確認された。

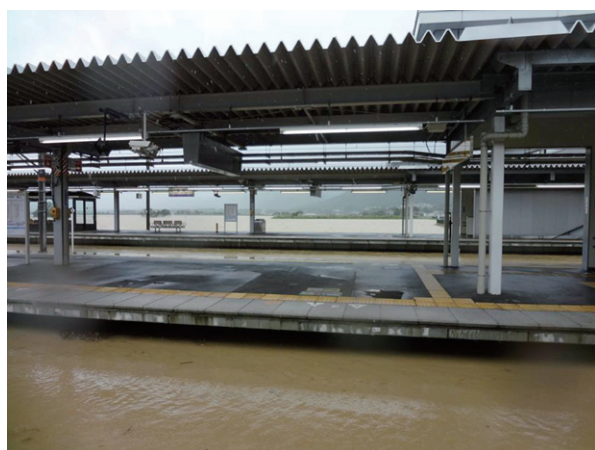
図3 亀岡駅(2013年9月16日午前6時頃)

JR 亀岡駅の浸水状況である。線路部分は完全に水没し、氾濫水がホーム上面に迫っていることがわかる。

この地域に特徴的なことは、桂川右岸側に河道からJR嵯峨野線の線路盛土に至る比較的広大な水田地帯が広がっており、亀岡駅南側の市街地と比較すると3〜4 m程度標高が低くなっている。つまり、水田地帯が相当な遊水機能を發揮していることがわかる。水害リスクを十分に意識した土地利用形態が形成・維持されている地域と言える。

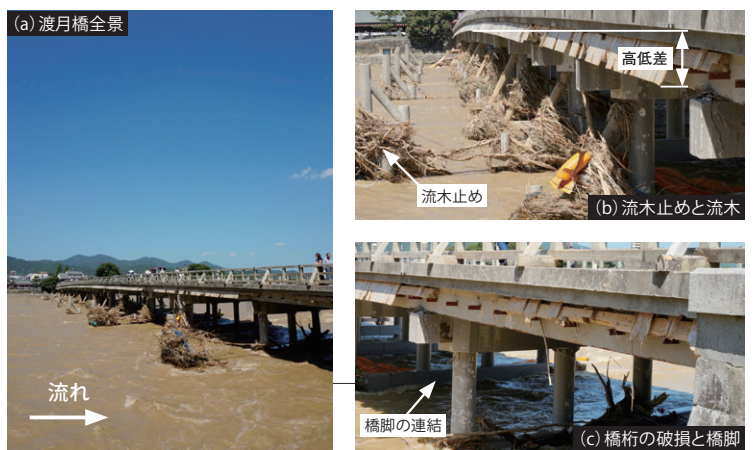
図2 出水後の渡月橋の様子(2013年9月20日)

図2に渡月橋の様子を示す。今回の出水の最高水位時には、両岸付近の橋桁まで水が達したことが確認されている。図2(c)では橋桁の装飾の破損の様子がわかる。このような破損は、両岸付近にのみ見られた。これは、図2(b)に示すように、橋桁が上に凸の形状となっており、両岸付近で低く、河道中央付近で橋桁が高くなっているためと考えられる。また、このような構造は、水平な橋桁の橋梁よりも橋の流出や橋桁による水位上昇の抑制には有利である。つまり、河岸付近の橋桁が水に浸かり始めても河道中央付近の橋桁は水面の上にあり、河岸付近で流下を抑制さ

れた流れの一部を河道中央で流下させることが可能であるとともに、橋梁上流域の水位上昇を抑制できる。

なっており、その対策も取られている。図2(c)に示すように、渡月橋は4本の柱が一組となつて、一個所の橋脚を構成している。このような構造は流木

が引っかけた橋梁に架かる流体力を増加させ、流出の危険性を高めるため、現在の設計基準では推奨されていない。このような構造に対する対策として、図2(b)に示すように、流木止め(流木避け)が橋脚の上流約2mの所に設置されている。流木止めによって、先に流木を捕捉し、橋脚本体に引っかけた流木を減少させるとともに、上方の空間の自由度が大きい場所(橋桁のない場所)で流木の向きを変え、橋梁断面で流木を通過させやすくする効果があると考えられる。また、図2(c)に示すように、橋脚底部においては、4本の柱を連結させており、橋脚の強度を高めるとともに、流木の引っかかりを最小限にしていることがわかる。

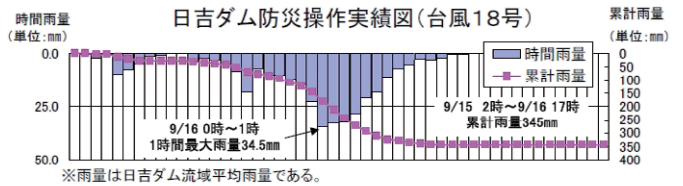
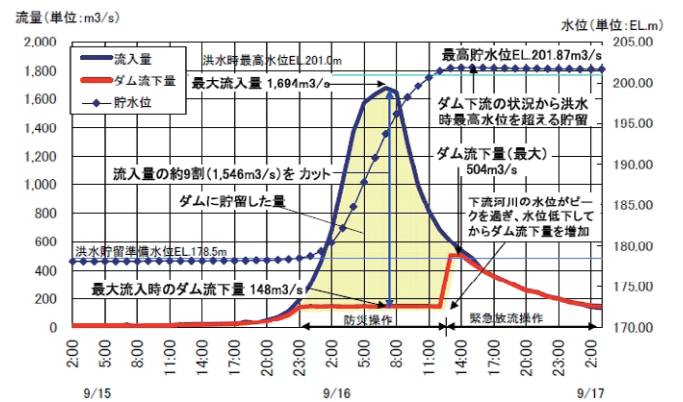
図4 各河川観測地点での台風18号通過時の最高水位とHWLおよび日吉ダム洪水調節操作<sup>(3)</sup>(日吉ダム管理開始以来、最大のダム流入量を記録)

図4に各河川の水位観測点での最高水位とHWL(計画高水位)を示す。宇治川・向島と桂川・羽東師で最高水位がHWLを超えている。特に、桂川・羽東師ではHWLを1.47m超えており、堤防からの越水が発生した。

日吉ダムは図4のように、最大流入量1694m<sup>3</sup>/s(9月16日午前7時)に対して最大約1500m<sup>3</sup>/sのカットを行い、亀岡盆地、嵐山および桂川下流域に対して洪水水位の低下に大きく貢献した。このカット量を戻すと、例えば亀岡(保津橋)地点は洪水水位を約1.5m低下させたと推定されている。この洪水

カット量が下流に流下していたとすれば、嵐山(天龍寺)の流量を大きく増加させ、渡月橋を大きく越流して最悪の場合は渡月橋が落橋したり、さらに避難指示が出された下流の桂川右岸(羽東師地点)では堤防からの越流量が増大し、大規模な破堤氾濫による甚大な被害が生じていたこ

とが懸念される。上記のことから、今回の日吉ダムの洪水調節操作は、全国的にも極めて顕著なダムの効果を示す事例と考えられる。

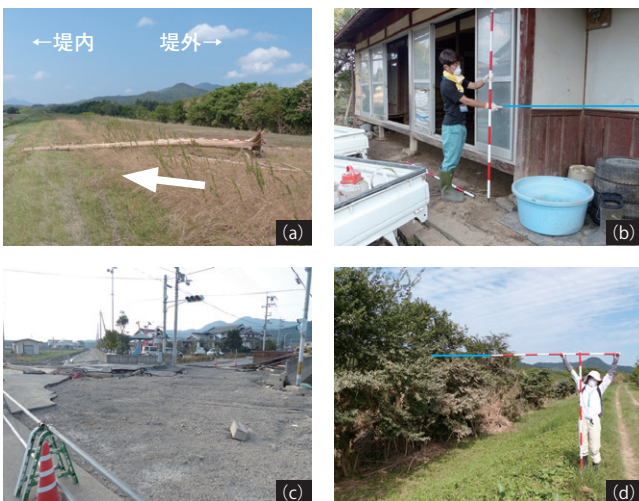
図5 河川水の流入箇所、民家浸水痕跡、道路損壊((a)~(c):2013年9月23日撮影)および堤防未整備箇所(d):2013年9月25日撮影)

由良川の土師川合流点から直上流の地区では多くの浸水被害が発生した。浸水域は主に京都縦貫自動車道より西側の広域農道に沿って拡がっている。この地域の主な浸水形態は大きく三つに分けられる。すなわち、戸田地区と土・川北地区の浸水は、主として堤防未整備箇所からの流入(図5(a))に

よるものであり、戸田地区は住宅地の床上浸水や道路損壊(図5(b)、(c))、土・川北地区は農地が被害に遭った。浸水高さは大きいところで約2mにも達しており、2004年の台風23号のときよりも40～50cm程度深かったとのことであった。前田地区は上流の土・川北地区からの流れに加え、同地区の堤防未整備箇所からの流入痕跡が

あり(図5(d))、双方の流れが広域農道で重なったことが氾濫痕跡から確認されている。浸水域は主に農地であり、南部の住宅地は高台にあるため浸水を逃れている。また、土師町は内水氾濫である。民家はほとんどなく、農地が冠水した。

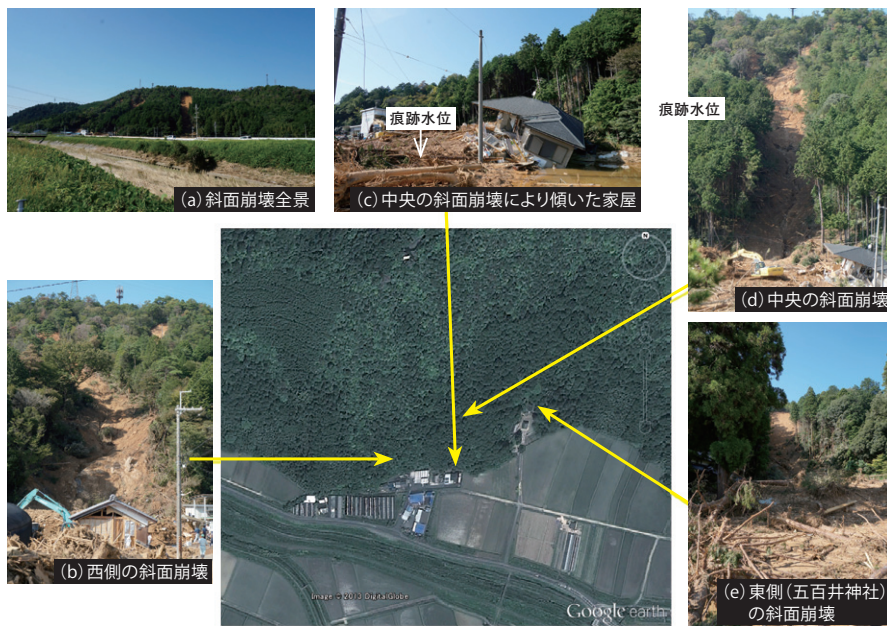
図6 栗東市下古山地区の斜面崩壊 (2013年9月21日撮影)

地区の斜面崩壊の様子を示す。今回の豪雨により、安養寺山では下古山地区の南斜面だけでなく、北斜面や西斜面でも斜面崩壊が発生している。安養寺山は山裾からの高さは約100mであり、南斜面では3箇所で斜面崩壊が発生しており、すべて、山頂に近い高さから発生していた。図6(b)に示す最も西の斜面崩壊による土砂が家屋に衝突し、1名の方

約20m×深さ約3mである。斜面崩壊は、9月15日23時45分ごろ発生し、2階建て家屋の1階に1名、2階に1名がいた。亡くなられたのは1階の1名であり、2階の1名は大きな怪我もなく無事であった。図6(b)の重機の右に移っている家屋は、被災した家屋の2階部分である。2階家屋の損傷がそれほど大きくないことから、家屋に衝突した時点での土砂の流動深は、2・5m以下程度であったと考えられる。

栗東市周辺は、9月15日～16日の1時間最大雨量は30～40mm、積算降水量は300mm～350mmと大きな値であるが、他の地域と比べると特別に大きな値ではない。一方、期間内の降水量と9月の月降水量平年値との比較を見ると、180～200%の領域に位置しており、最も値の大きい地域の一つとなっている。つまり、栗東市下戸山地区の斜面崩壊は、他の豪雨常襲地帯であればすでに崩壊している斜面であり、これまであまり強い雨を受けていなかったため、斜面崩壊が発生したと考えられる。
