## 2014年京都府福知山市 土砂災害調査の報告

Report on 2014 sediment disaster in Fukuchiyama, Kyoto

竹林 洋史

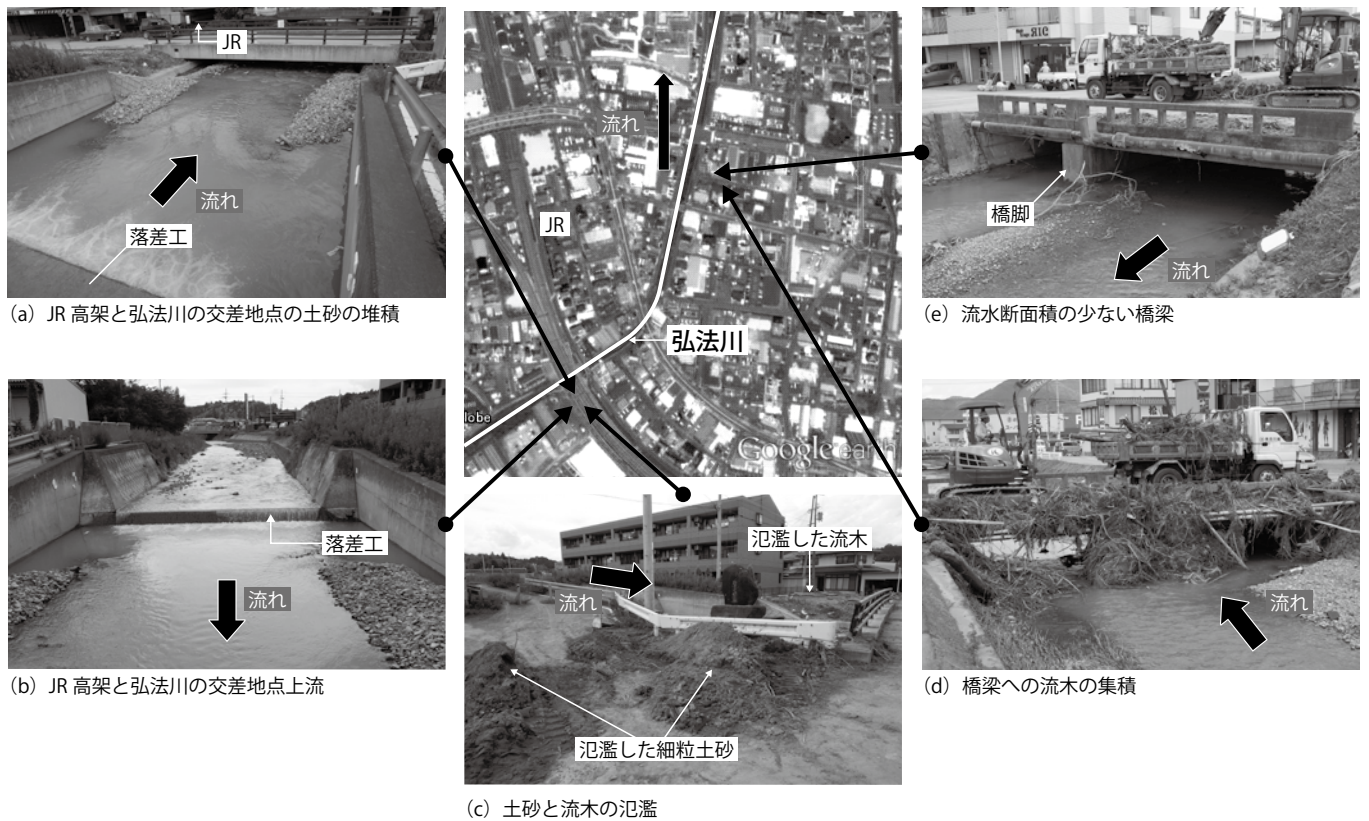
図2 福知山市街地での弘法川の氾濫

図2(a)に弘法川とJR高架との交差点直上流の様子を示す。図に示すように、弘法川に架かる橋桁の下面まで数10cmの高さまで土砂が堆積していることがわかる。周辺の住民によると、豪雨前に比べて河床の高さは少なくとも1.5mは高くなっているとのことであった。図2(b)と同じ場所を下流から上流を見た様子を示す。図に示すように、土砂が堆積した場所の直上流には堰があり、堰よりも上流にはほとんど土砂が堆積していないことがわかる。つまり、堰を境に河床勾配が大きく変化しており、堰よりも下流は上流よりも緩勾配となっているため、多くの土砂が堰下流に堆積して河道内を水が流れにくくなり、氾濫したものと考えられる。

氾濫した土砂は1mm以下の粒径のものばかりである。

図2(d)に弘法川とJR高架との交差点から約400m下流の橋梁の様子を示す。図に示すように、多くの流木が橋梁に引っかかっていることがわかる。流木が引っかかると河積を減少させるため、洪水流が氾濫しやすい状況をつくり出す。図2(e)と同じ橋を下流から見た様子を示す。非常に川幅が狭い河川に架かる桁橋であるにもかかわらず、橋脚を有していることがわかる。そのため、流木が非常に引っかかりやすい状況にあったことがわかる。

近年に建設された橋梁は、流木が引っかかりにくくなるように、橋脚の本数を少なくして橋脚間の距離を長くなるように設計される。しかし、古いタイプの橋梁は橋脚の本数が多く、流木が引っかかりやすい。そのため、洪水時の水、土砂、流木等を可能な限り速やかに下流に流すためには、橋脚の本数の少ない橋梁への改修が必要である。

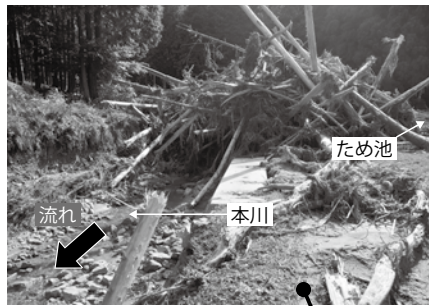
(a) ため池への分派地点での流木の集積

図3(a)にため池上流域で発生した斜面崩壊の様子を示す。ため池上流域では、多くの斜面崩壊が発生しており、土砂および流木が山から生産された。生産された流木の多くは、図3(b)に示すように、室川とため池の分派地点に集積していることがわかる。そのため、流木集積後の流木や土砂の多くは最上流のため池に流れ込んでいる。さらに、室川とため

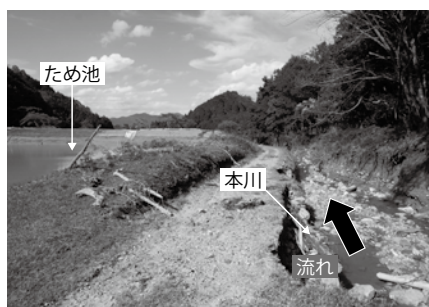
(c) 室川の河床・河岸の浸食  
図3 ため池上流域の様子

池の分派地点に流木が集積した後は、室川には流木や土砂が流れ込まず、水のみが流れ込んだため、図3(c)に示すように多くの河岸浸食が発生していた。また、一部の斜面崩壊による流木は最下流のため池に直接流れ込んでおり、これらの流木は図3(d)に示す越流堰から越流して下流に流出した。さらに、粒径の大きい土砂はため池に堆積するが、粒径の細かい土砂は水と一緒に越流堰から流出する。つまり、市街地での氾濫流に多くの細粒土砂が含まれていたのは、ため池上流域で斜面崩壊が発生したためと考えられる。

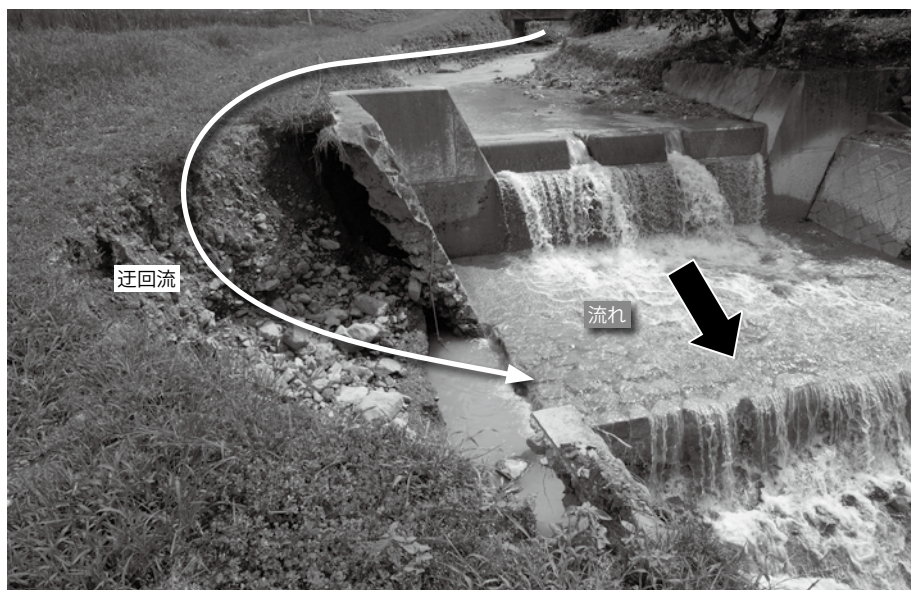
(a) 落差工周辺の河岸浸食

図4(a)に、ため池下流域で発生した落差工周辺の河岸浸食の様子を示す。落差工を有する断面では河床が平坦であるとともに、下流域との河床位の差が大きくなるため、落差工を迂回して落差工下流の河道に水が流れる迂回流が発生する。迂回流が河道に戻る地点では水面勾配が急となるため、掃流力が大きくなり河岸が浸食される。

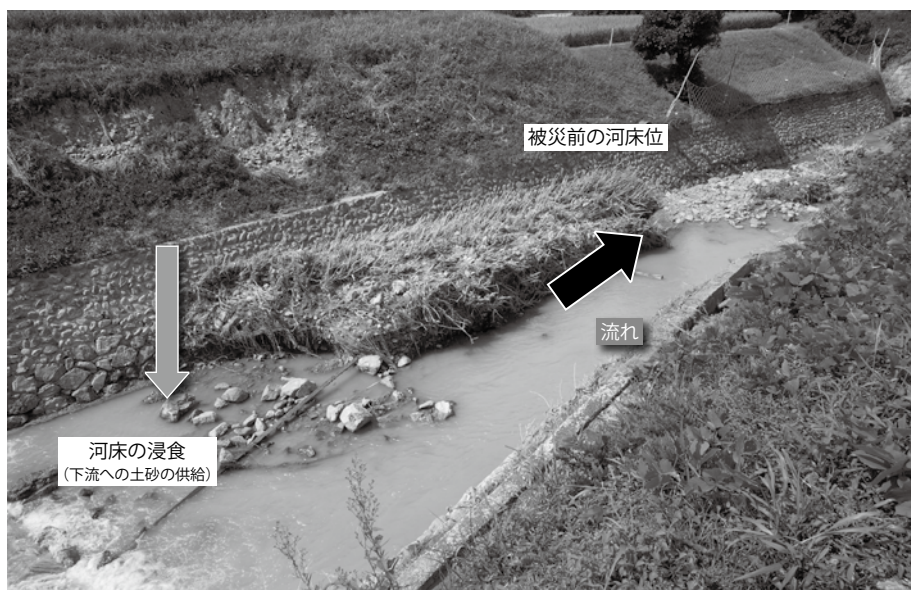
(b) 河床の浸食

床位よりも1m程度河床が浸食されていることがわかる。一方、護岸の様子を見ると、護岸建設当時の河床位は浸食後の河床位に近いことがわかる。周辺の住民によると、中小出水時に土砂が流れてきて河道内に年々堆積していたとのであった。つまり、中小の出水時は、室川とため池

の分派地点に流木が堆積することはないため、多くの土砂が室川本川を流れてきたため池下流域に流れてきたが、今回の出水では、大きい粒径の土砂がため池に堆積し、ため池下流域への土砂供給量が少なかったため、河床が浸食されたと考えられる。また、これらのことから、福知山市街地

の弘法川河道内に堆積していた多くの砂礫は、ため池下流域の河岸および河床の浸食によって供給されたと考えられる。
