2019年台風19号による 豪雨災害状況

〔水工学委員会調査団〕

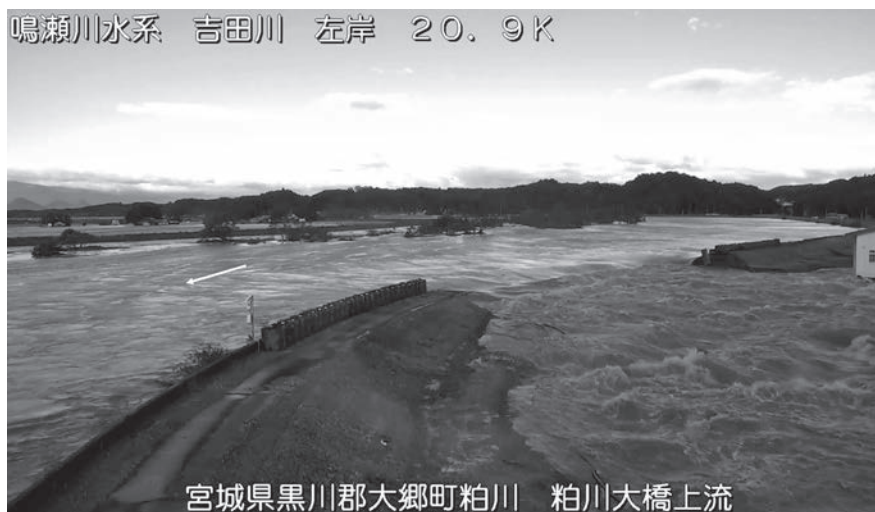
写真1 吉田川の破堤 (提供: 国土交通省北上川下流河川事務所)

CCTVカメラにより撮影された約100mに及ぶ破堤の状況である。これに先立ち、約20m幅の越流により川裏部が崩落し、その後写真1の状態に至った。水位データの検討により、計画堤防高さを超過した時間は約4時間であったと推定され、越水による洗掘が決壊の要因であったと推測されている。

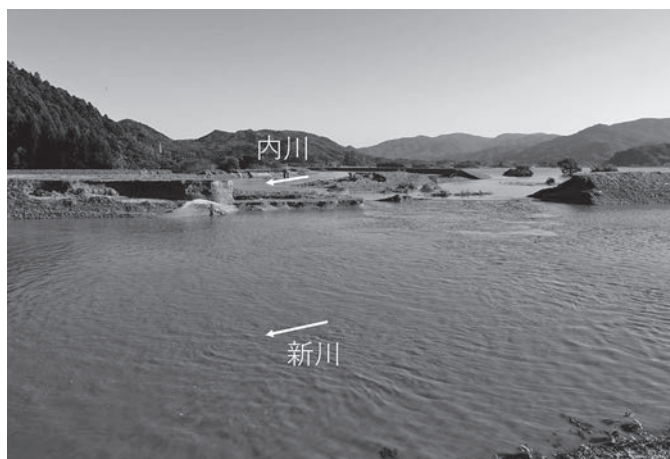
写真2 阿武隈川支川内川・新川合流部における破堤

宮城県丸森町筆甫では、降り始めからの雨量は595・5mmに及び、阿武隈川支川の内川、新川、五福合川において18カ所での堤防決壊が生じた(写真2)。なお、阿武隈川本川の水位ピークはこれら支川水位に遅れて8時間後に発現しており、バックウォーターの影響は見られない。全堤防決壊のうち、12カ所は上流で溢れた水

が堤内地を流れた後に河川に戻る際に越流して破堤に至ったものであり、その発生箇所的地形的特徴は鋭角隅角部である。同様な堤内地からの越流水により破堤した事例は、阿武隈川本川浜尾遊水池第2樋門(福島県須賀川市)においても観察されている。類似の地形条件を満たす箇所においては、超過洪水時に同じ機構による破堤の可能性があり、検討が求められる。

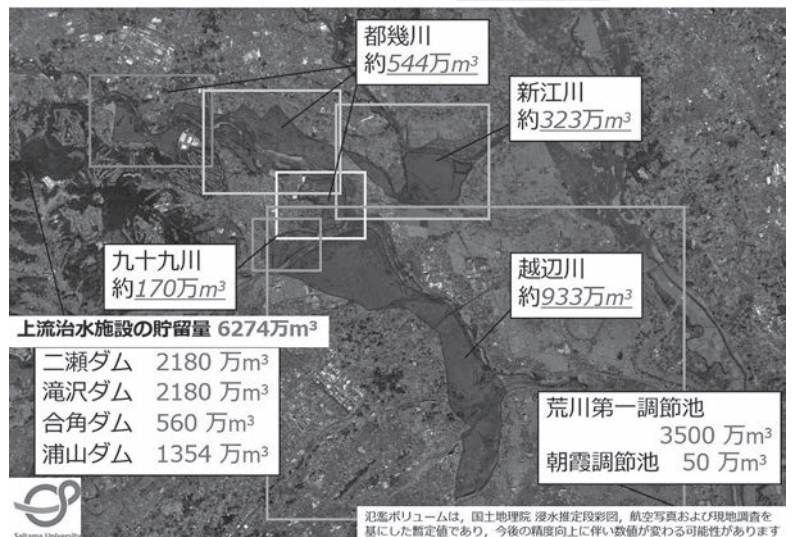
氾濫ボリューム合計 1971万 m^3

被害のあった入間川支川群（越辺川、都幾川、九十九川）の特徴をまとめる。直轄区間において破堤した3カ所のうち越辺川右岸0・0kは入間川、小畔川、越辺川の三川合流部、都幾川右岸0・4kは越辺川と都幾川の合流部にあり、それぞれそこに内水河川である大谷川、九十九川が流れ込む低平地にある。1947年のカスリーン台風時においてもバックウォーターによる水位上昇、逆流浸水、破堤はん濫が生じた箇所、過去において水害常襲地帯であった。背割堤、樋門、排水機場の整備により治水対策が展開され浸水被害が軽減されてきたが、計画を超える降雨によって、相対的に堤防高の低い箇所において潜在的弱点が顔を出した形である（図1に氾濫量）。九十九川は合流点に逆流防止水門を設け、越辺川の水位上昇に応じ閉鎖されたが、現時点において自己流堤で排水機場はなかったため、水門閉鎖後に破堤浸水した。なお、将来排水機場が整備された場合でも今回のような計画高水位を超える洪水では運転調整が必要なため、浸水する可能性のある地

図1 入間川支川群と市野川支川新江川の氾濫量（下線付き斜体文字）とダムの貯留能力、洪水調節池の貯留量（速報値）の比較

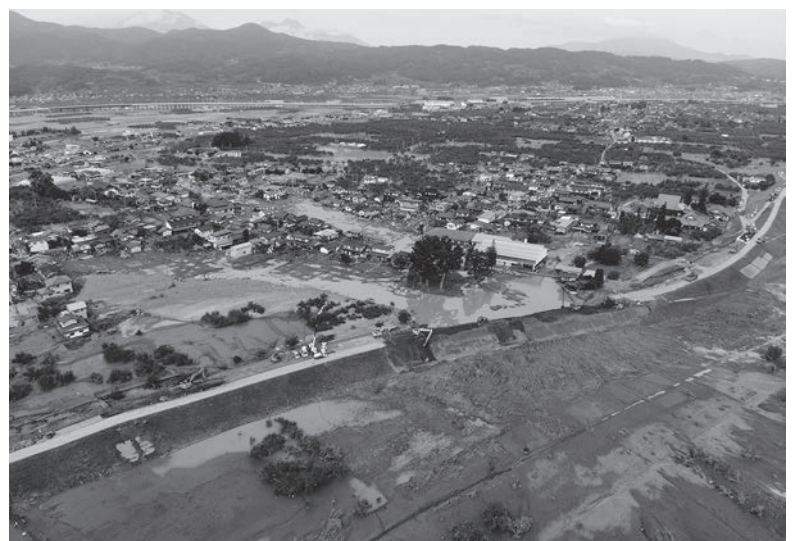
写真3 千曲川決壊地点（長野市穂保）から氾濫域を望む（2019年10月17日、名古屋大学田代喬団員撮影）

5 kmで、住宅、リング畑を中心とする農地、工場、商業施設などの被災の他、新幹線車両基地、北しなの鉄道、長野県流域下水処理場のグリーンピア千曲等が被災した(写真3)。

決壊地点の最高水位は計画高水位336・6mを最大2・4m上回り、天端から80cm越流する水位だった。

直轄区間だけでも12カ所で数時間越水が継続したことを考えると、この1カ所が運悪く破堤したと考えるのが自然である。なお、この最高水位は、運用開始直後の危機管理型水位計による直接の計測値である。呉修一団員の解析によると、氾濫水による家屋被害状況は、破堤点からおお

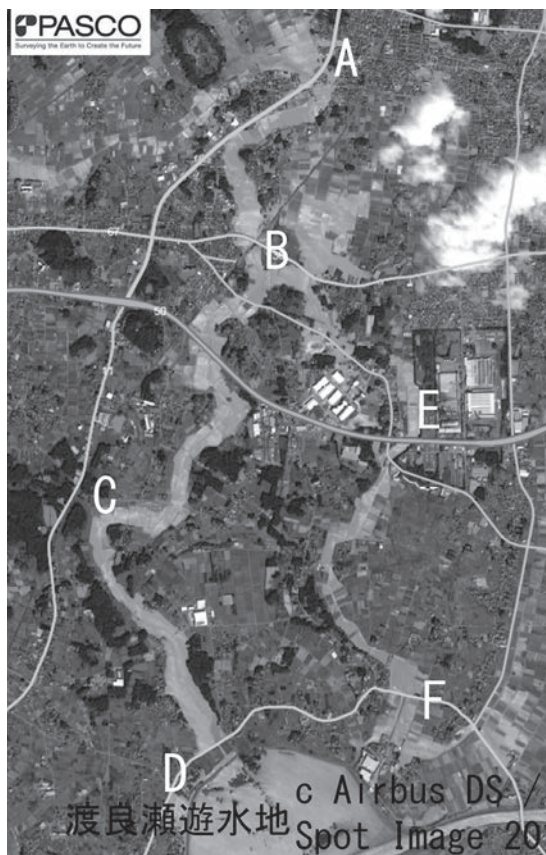
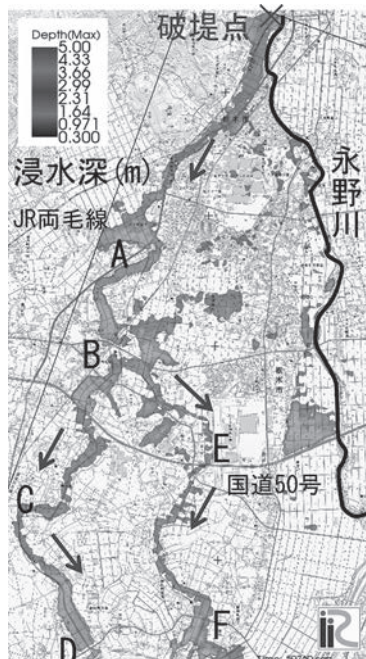
図2 栃木市永野川からの氾濫(氾濫流は永野川決壊地点の川筋から離れ、地形によって拡散されることなく10kmを上回る距離を流下し渡良瀬遊水地第3調節池に到達する、衛星写真と治水地形分類図に加重、氾濫の想定シミュレーション)

的氾濫原に住むことの対処を、台風19号は社会に強く求めることになるであろう(図2)。
