# 2003年5月1日トルコ・ピンギョル地震 被害調査速報

## 調査の概要

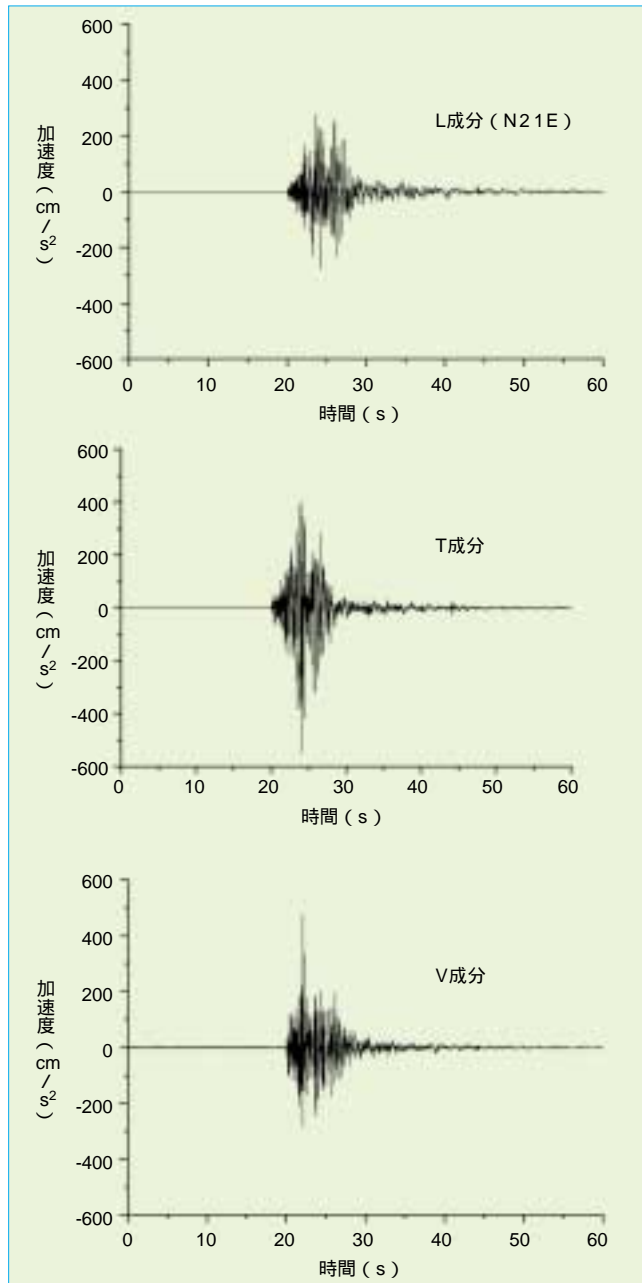
図-3 ビンギョル市で得られた強震記録

図-3 に 3 方向の加速度記録を示す。L 方向は N21E となっており、NS 方向に近い。同図によれば上下成分の加速度も大きく、主要動の継続時間が約 10 秒と短い。これらは震源近傍の加速度記録の特徴であると考えられる。図-4 に、減衰定数 5% の加速度応答スペクトルを示す。NS 方向に近い L 成分では約 0.15 秒に、EW 方向に近い T 成分では 0.09 秒あたりにピークがあり、卓越振動数の高いことを示している。また、上下成分も約 0.07 秒で卓越している。トルコの一般的な建物においては 2, 3 階建ての建物の固有周期に近いので、これらの建物に大きな震動をもたらしたことが推測される。

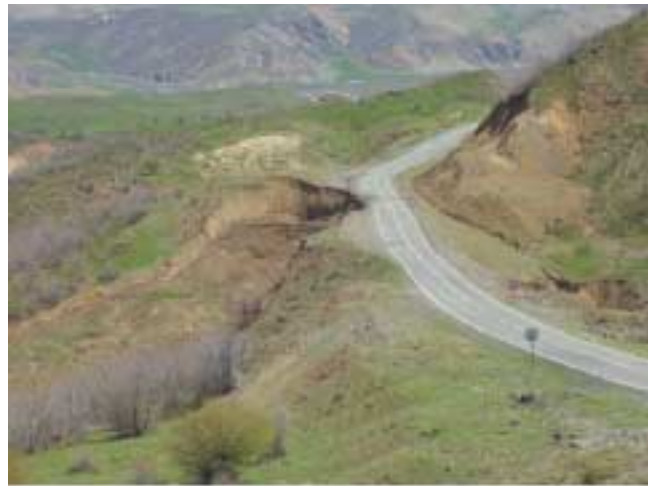
写真-1 ハイウェイにおける斜面崩壊

丘陵地においては斜面崩壊や落石が見られた。ピンギョル市近傍で見られたハイウェイにおける斜面崩壊を写真-1に示す。風化の進んだ火山堆積物による斜面流動が主なものである。急傾斜な道路切り土斜面や山間部の村において落石が見られたが、それらによる人的被害は生じていない。

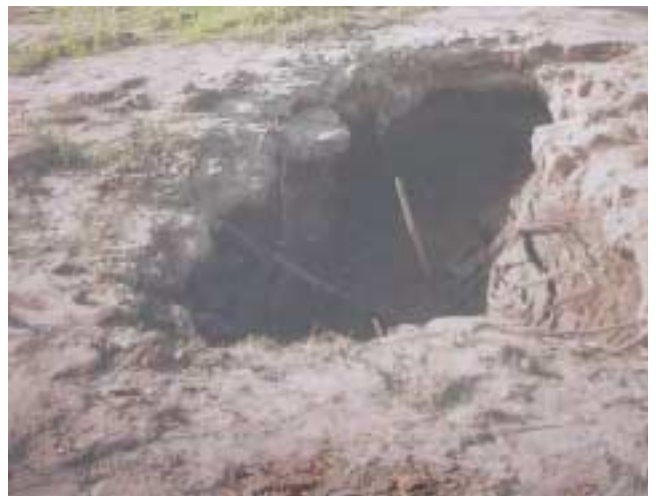
写真-2 Goynuk suyu川の近くの噴砂孔

液状化は限られた地域にしか見られなかった。その一つは寄宿舎の倒壊が生じた Celtiksuyu 付近の Goynuk suyu 川の近くである。震源からは約 4.5 km 離れている。畑の中に写真-2に示す大きな噴砂が生じた。また、地表面断層と思われる小さな亀裂の見つかった場所の小川付近でも小さな噴砂が見つかったが、粘土質のシルトを含んだものであった。

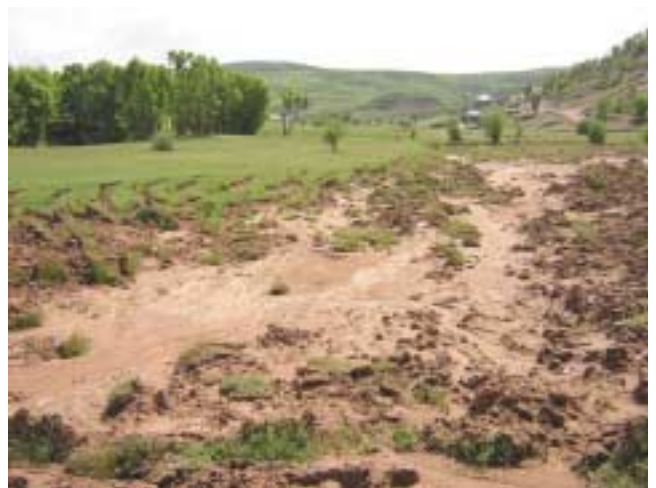
写真-3 Hanocayiriの液状化に伴う側方流動

Hanocayiri では、液状化に伴う側方流動が生じた。写真-3に示すように緩い傾斜地が幅 35 m、長さ約 600 m にわたり流動変形していた。最上部は円弧すべりの様相を示しており(写真-4)、表層から 1.5 m までには砂層が見られないが、流動した部分には砂が含まれていた。それらのサンプルを持ち帰っており、現在、分析を急いでいるところである。今後、ボーリング調査を行う予定であり、さらに詳細に検討を進める計画である。幸いなことにこの流動範囲には構造物はなく、この流動による構造物被害は生じていないが、アラスカ地震におけるターナゲンハイツの崩壊を連想させるような状況であった。

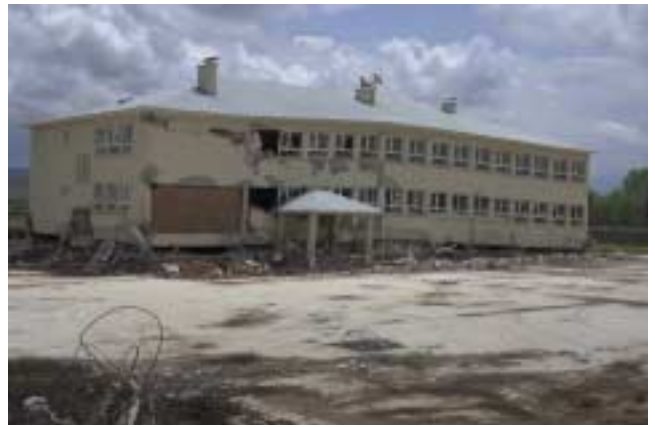
写真-5 Eltiksuu小学校の校舎の倒壊

わが国で報道された寄宿舎の崩壊以外にも学校の校舎の全壊がいくつも見られた。写真-5は倒壊した寄宿舎に併設されている校舎の被害状況を示している。校舎の被害は建設場所に関わらず、全てこの写真のように1階の柱の破壊に起因している。現在、全ての被災校舎の敷地でボーリング調査が実施されており、被災原因の究明が進められている。なお、これらのボーリングデータについては後日入手できる予定である。
