コンクリート構造物被害

東京大学工学部 岡村 甫(報告担当者)
堀井秀之
東京工業大学工学部 長瀧重義
久田 真

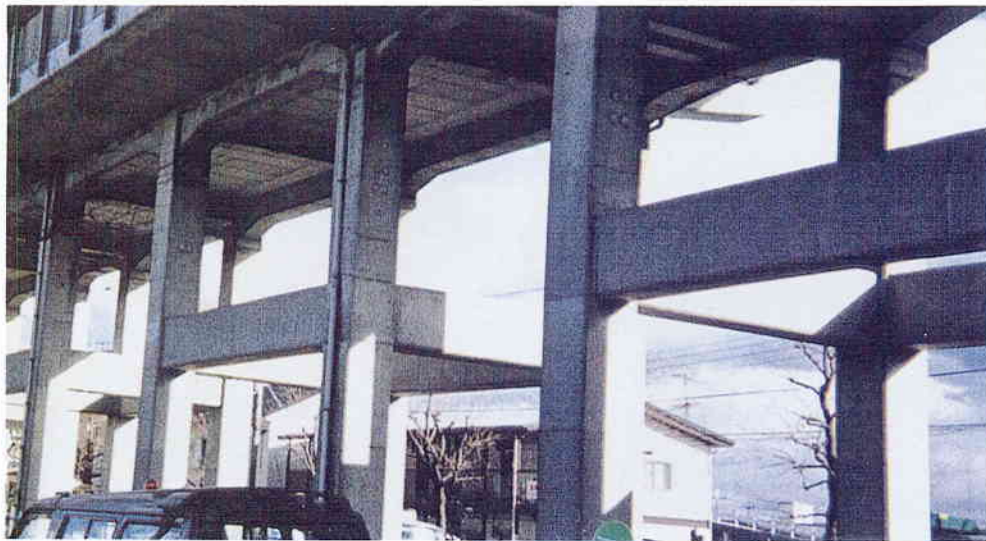
この区間で最も多い構造であり、ラーメン橋台について被害が大きかったものである。この構造は、曲げ抵抗に比してせん断抵抗に余裕がないために崩壊した例が多かったものと思われる。なお、3径間のうち、中央の径間には中間ばりが配置されていなかったが、その影響を解明する必要がある。

S 1 中間ばりを有するラーメン高架橋

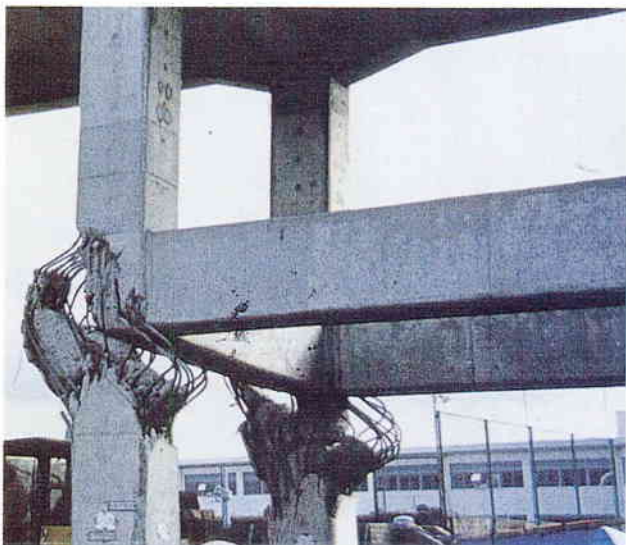
- (a)上ばりまたは中間ばりの直下で、せん断ひびわれが生じ、それが発達したものの(写真S2),
- (b)その結果、桁などの重量に耐えられなくなり、その部分から上が橋軸直角方向北側にずれて落下したものの(写真S3),

S 2 中間ばり直下のせん断ひびわれ

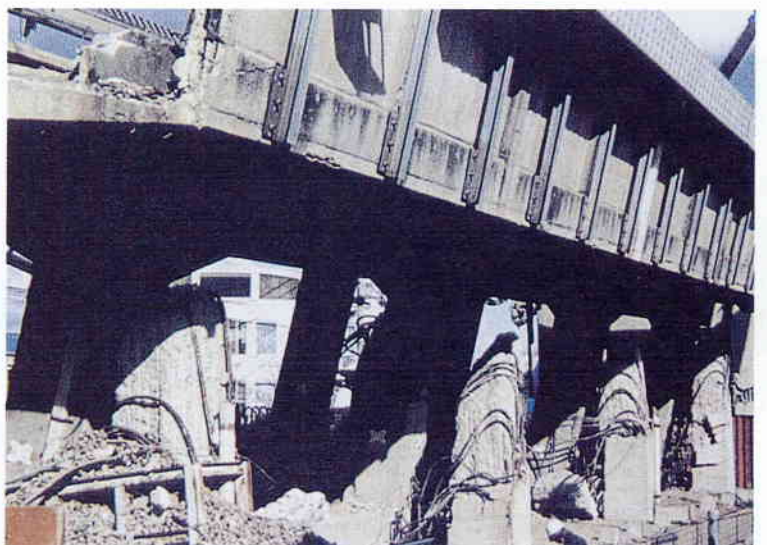
S 3 上部が橋軸直角方向北側に落下

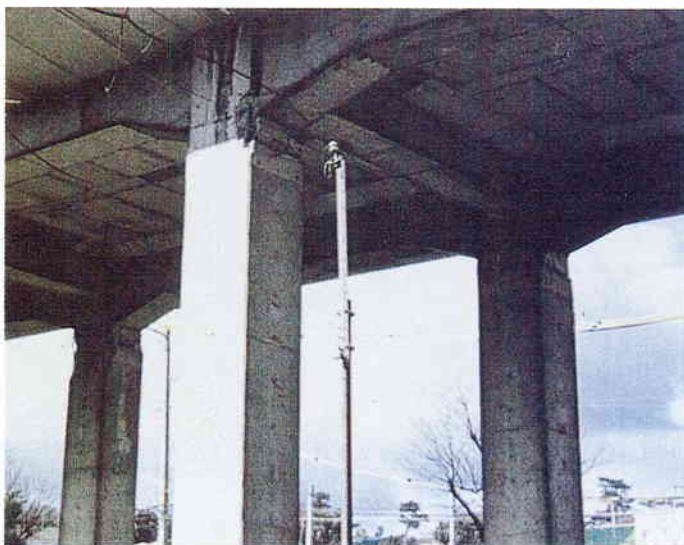
(a) 柱の上端ハンチ直下で曲げ降伏を起こしたもの(写真 S4)、および、

S 4 中間ばりを有しないラーメン高架橋
ハンチ直下での曲げ降伏

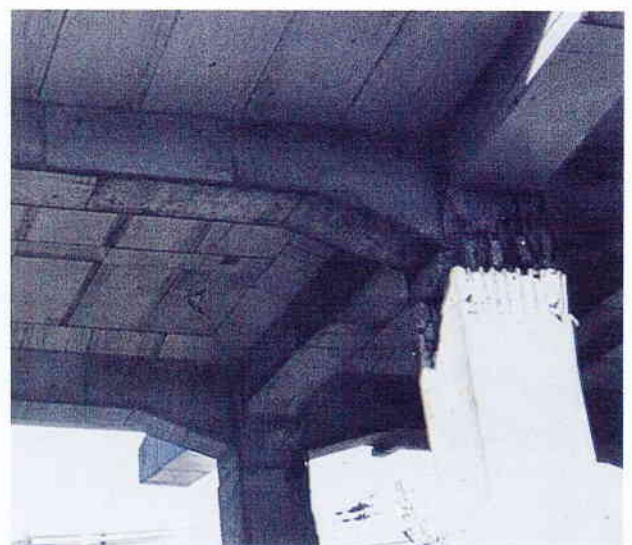
(b) 曲げ降伏後に、せん断ひびわれが生じ、それが発達したもの(写真 S5)、

がそれぞれ相当数見受けられたが、被害の軽微なものも多かった。また、中間ばりを有する場合とは異なり、崩壊した例は見受けられなかった。曲げによる外力と抵抗力の比が同じ場合には、柱の長い結果として、せん断抵抗に余裕が生じたためと思われる。なお、ハンチの下側の水平打継目は、水平せん断抵抗がほとんどない程度のもので(写真 S5)が見受けられた。

S 5 曲げ降伏後のせん断ひびわれ

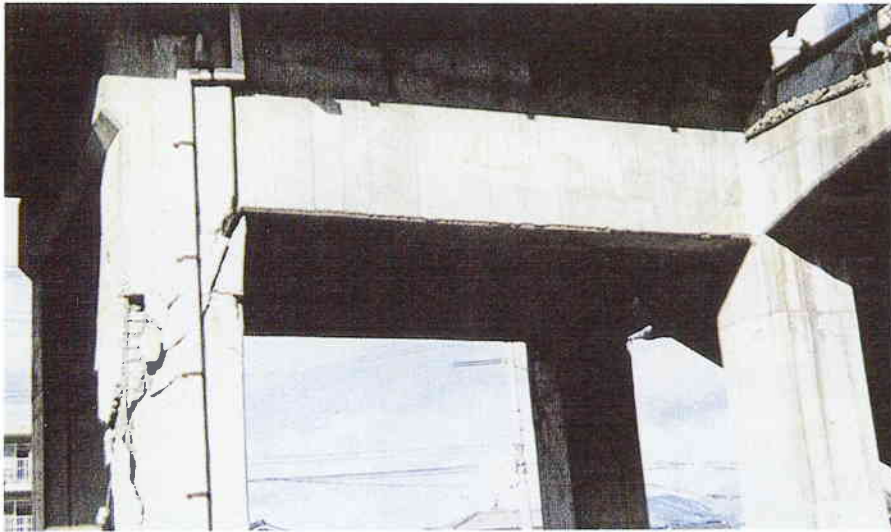
この構造は、道路を横断する場合などスパンの大きい箇所に用いられている PC 単純桁を支えると同時に、自らも列車荷重を担うものであって、高さの高いはりが設けられていた(写真 S6)。調査した区間にあるラーメン橋台は崩壊しており、PC 桁が落下していた。柱の長さが短くなっており、曲げ降伏に比してせん断破壊に対する抵抗力が小さく、靱性が乏しかったものと思われる。その崩壊は、以下の経過をたどったものと推定される。

S 6 ラーメン橋台に用いられている
高さの高いはり

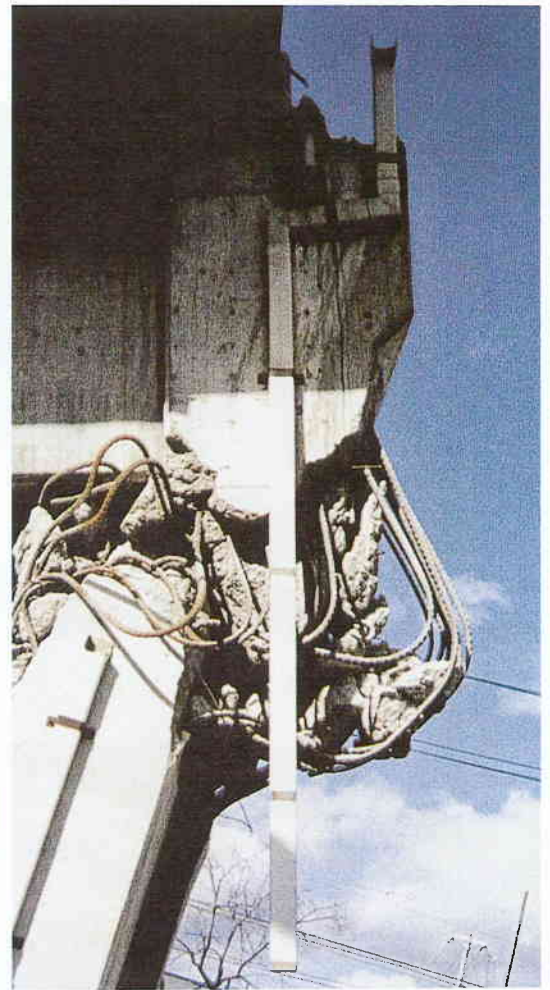
(b) PC 桁などの重量に耐えられなくなり、支えている PC 桁の方向にずれて傾き(写真 S7)、

S 7 ラーメン橋台支承直下のせん断破壊
PC 桁は落橋

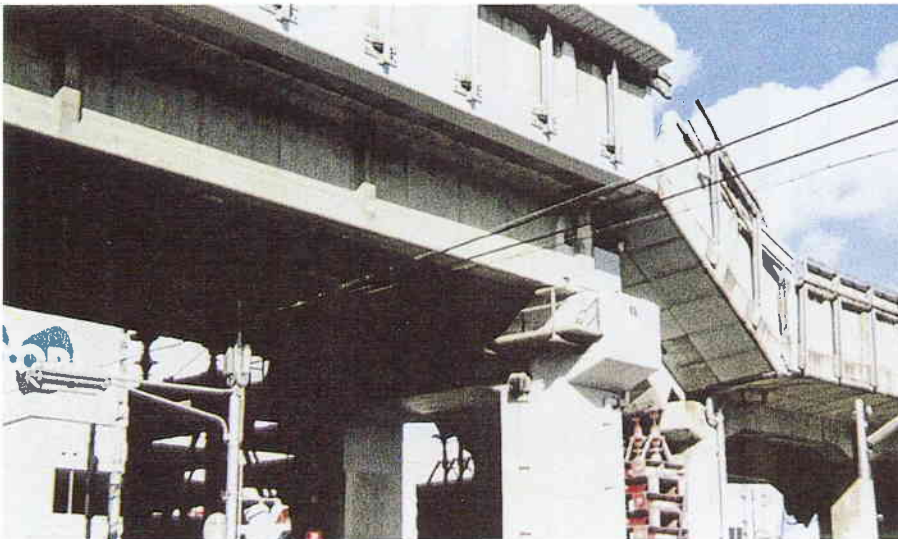
この橋脚は、PC 桁を支えるところに用いられており、4 橋脚すべてがほとんど被害を受けていなかった(写真 S8)。橋軸方向の地震動には、一本の柱で抵抗する必要があるが、ラーメン高架橋の柱断面(90×90cm)よりも大きい断面(160×160cm)となっており、橋軸方向のせん断耐力は曲げ耐力よりも著しく大きいとは思えないのである。しかし、地震力はほぼ橋軸直角方向に作用し、その方向の水平力に対しては十分に余裕のある構造であったため被害を受けなかったと思われる。もし今回の地震力が橋軸方向に作用したならば、被害を受けた可能性があると思われるのである。

S 8 PC 桁を支える健全なラーメン橋脚

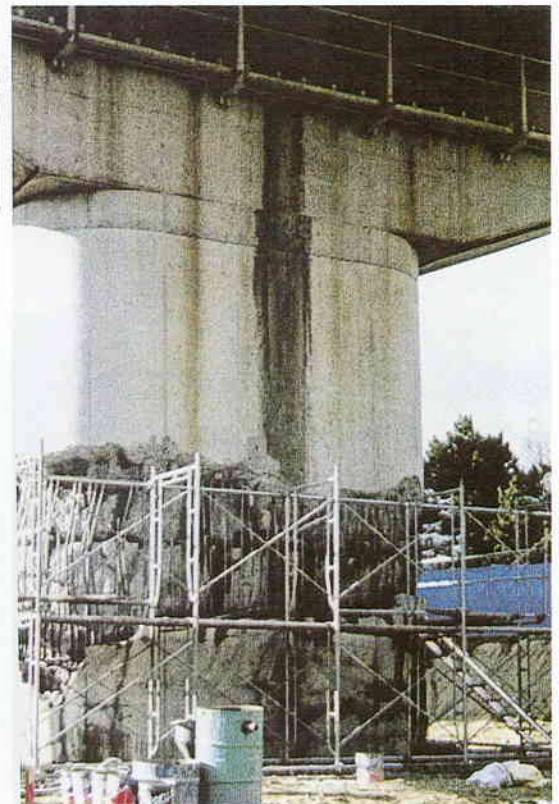
武庫川橋梁は PC 桁を小判型橋脚で支えている(写真 S9)。この橋脚は橋脚の中程の水平打継目の約 30cm 上で鉄筋が段落としされており、西側の一脚を除いてすべて、そこで引張りを受けた軸方向鉄筋が降伏して伸び出し、反対側に変位した時に、その鉄筋が圧縮を受けて座屈し、かぶりコンクリートを剥落させると共に、定着が不十分な帯鉄筋をばらけさせていた(写真 S10)。しかし、崩壊に至ったものはなかった。コンクリート断面に比して軸方向鉄筋量が少なく、曲げ抵抗力に比してせん断抵抗力が大きいために、曲げ降伏をした後に相当大きな変形を生じて、崩壊に至らなかったと思われる。一番西側の一脚は、橋脚下端の南東側において、鉄筋が僅かに降伏していた(写真 S11)。

S 10 段落とし部における
鉄筋の曲げ降伏後の局部座屈
かぶりコンクリートの剥落
ばらけた帯鉄筋
真ん中に水平打継目

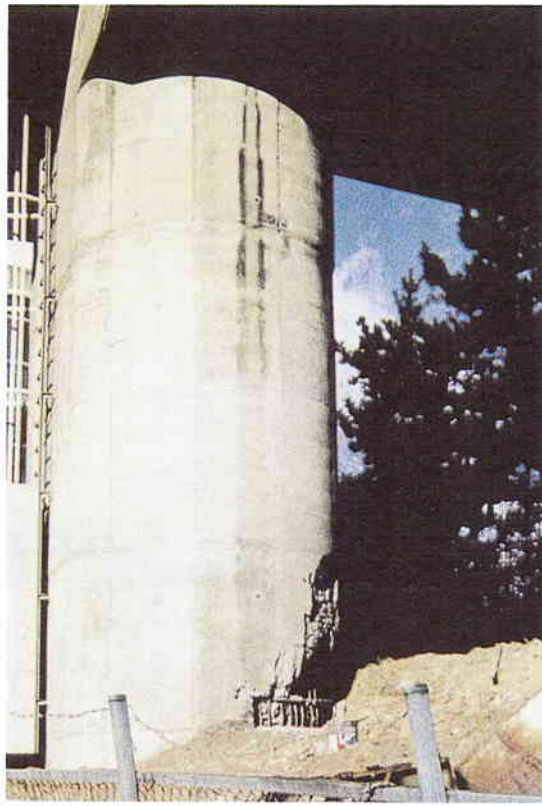
S 1 1 橋脚下端の曲げ降伏

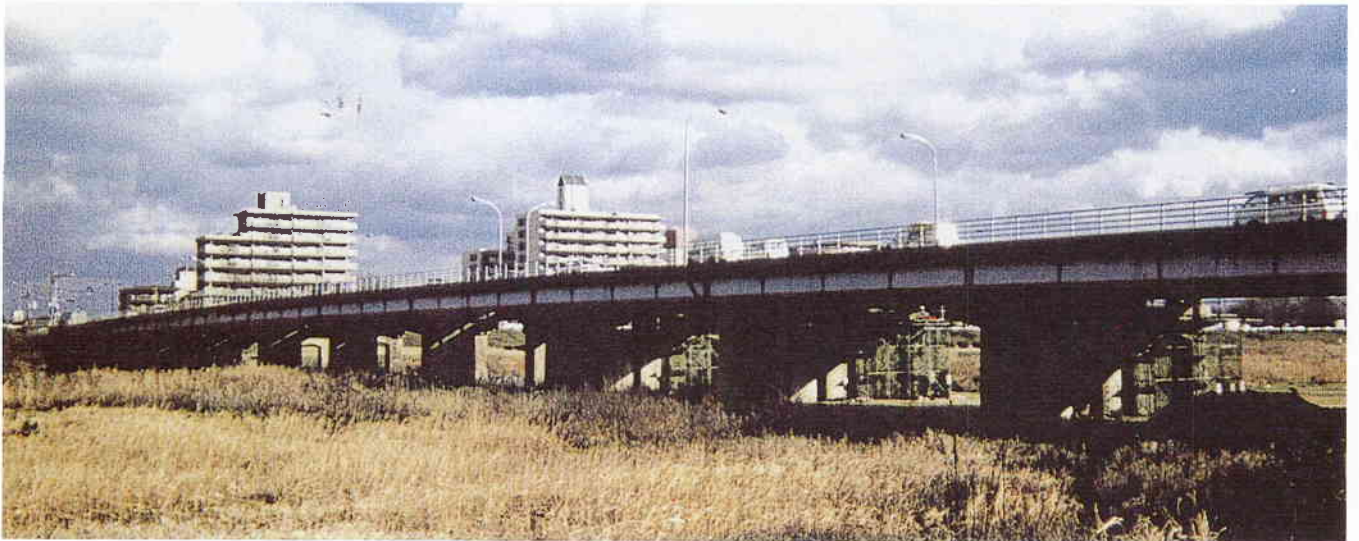
この橋脚より西側の相当長い区間は、被害の著しかった更に西側の区間に比べて作用地震力が小さかったと思われ、中間ばりを有するラーメン高架橋がほとんど被害を受けていなかった(写真 S1)。武庫川橋梁には、地盤の関係でそこより西側にあるラーメン高架橋よりも大きな地震力が作用したか、または、この構造がラーメン高架橋よりも地震に対して弱い、あるいは、その両方であるかを明らかにするには、解析による検討が必要である。なお、100 mほど北側にある国道 171 号線の鋼桁を支えているほぼ同じ形式の橋脚の被害は軽微であった(写真 S12)。

S 1 2 軽微な被害の国道 171 号線の橋脚

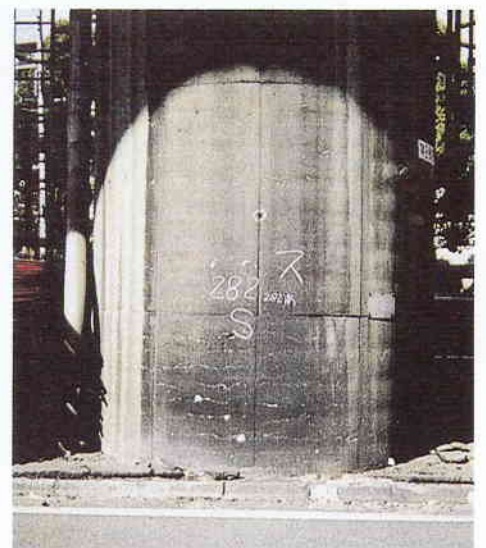
(a) 橋脚の下端付近で、橋軸直角方向に水平にひびわれが発生したもの(写真 K2)、

K 2 曲げひびわれ

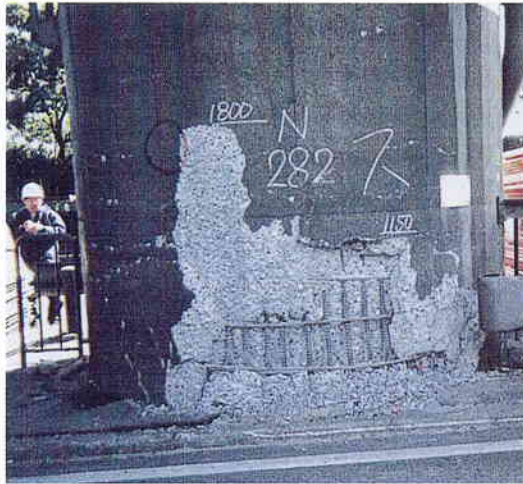
(b) 更に進んで鉄筋の降伏が認められるもの(写真 K3)、

K 3 鉄筋の降伏

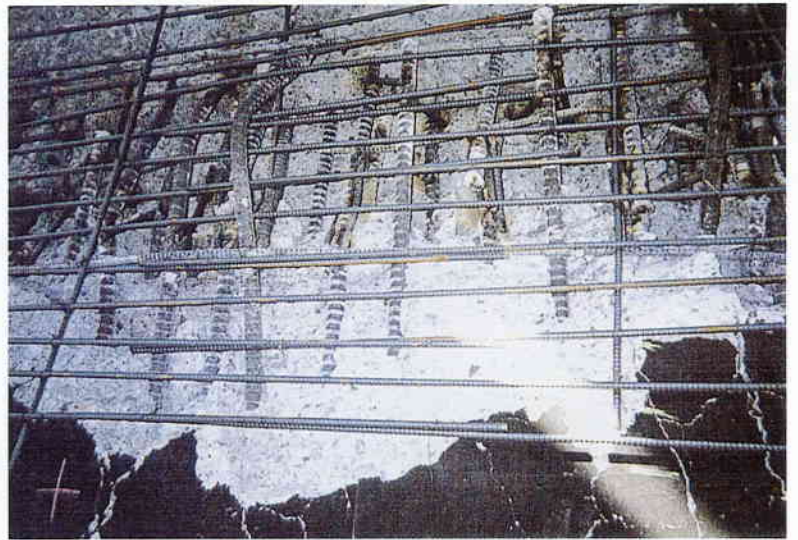
段落とし位置の近くで、外側の鉄筋の半分がガス圧接継手となっている場合がほとんどで、ガス圧接継手の多くは、鉄筋の降伏が充分進展する前に圧接位置で破断したと思われ、座屈してはいなかった。なお、継手部で破断しなかった鉄筋は、局部座屈していた(写真 K4)。しかし、崩壊した例は見受けられなかった。この形式は、コンクリート断面に比して軸方向鉄筋量が少なく、曲げ抵抗力に比してせん断抵抗力が大きいために、曲げ降伏をした後に相当大きな変形を生じて、一般に崩壊に至らなかったものと思われる。

K 4 圧接継手の破断
破断していないものは局部座屈

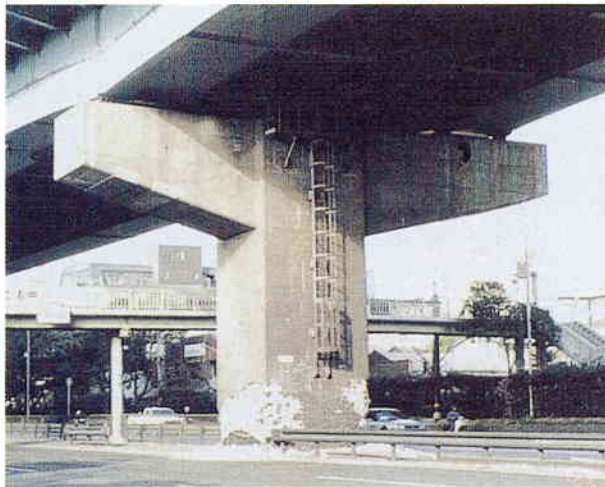
道路を横断する場合などスパンの大きい場所に用いられており、したがってその断面積は円形橋脚よりも大きい。被害の状況は円形断面の場合とほぼ同様であるが、被害の程度ははるかに大きかった。調査した範囲では、崩壊した例は見受けられなかった。しかし、ピルツ橋脚より東側では、更に大きい断面のこの形式の橋脚が存在し、せん断ひびわれが発生したもの(写真 K6)や、せん断破壊して崩壊したもの(写真 K7)も見受けられる。柱の断面に比して長さが相対的に短いと、せん断破壊を誘発する可能性が高くなるのである。

K 5 矩形断面の橋脚
曲げ降伏

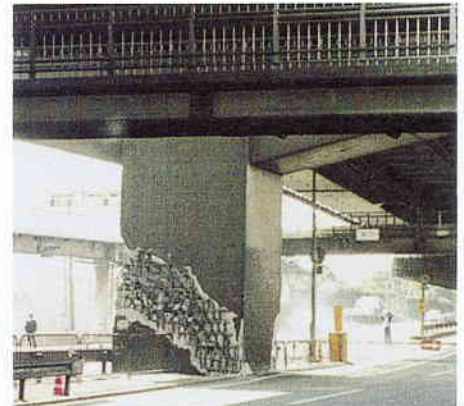
K 6 せん断ひびわれ

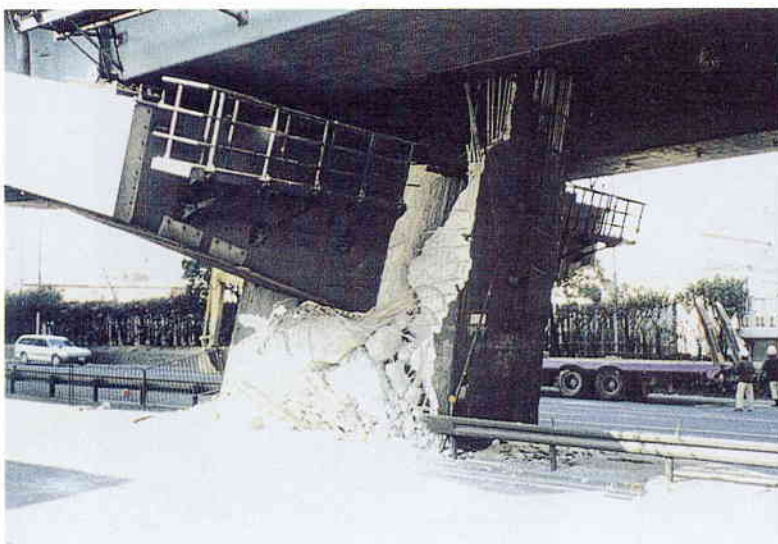
K 7 単柱式矩形橋脚の崩壊

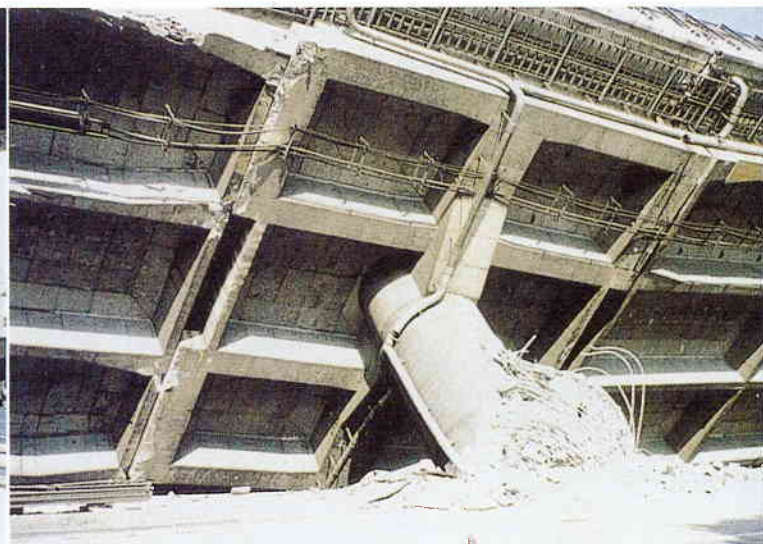
上部構造と一体となった橋脚で、全部で 17 脚が連続して配置されていた。この形式の橋脚全部が橋脚直角方向北側に倒壊しており、調査の段階では既に撤去されていた。倒壊した場合には、その観察によって倒壊の過程を明らかにすることは難し

K 8 ピルツ橋脚の倒壊

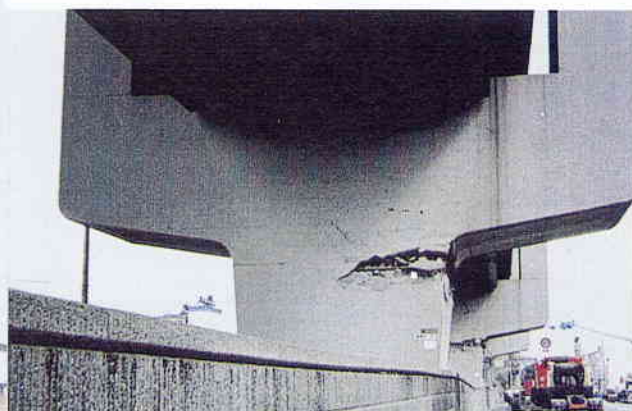
(a) ラーメンに取りつくやや下側で、北側または南側の連続鉄筋が降伏したもの(写真 H2),

H 2 段落とし部における鉄筋降伏

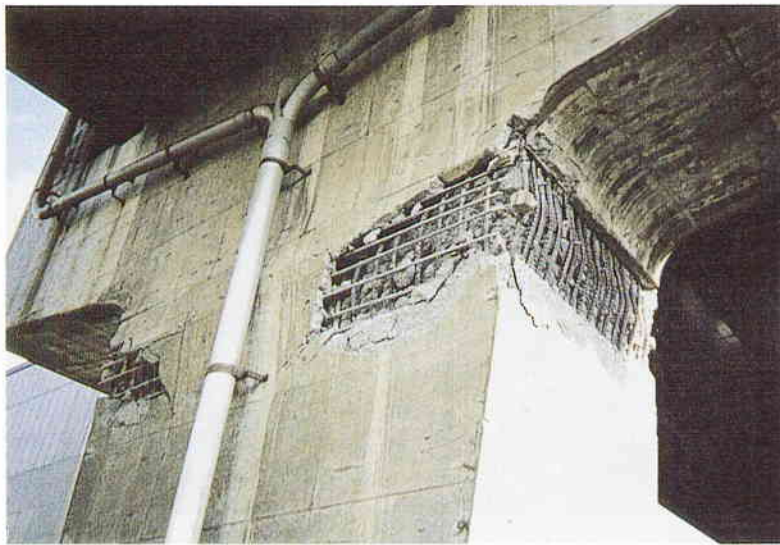
(b) 更に反対側に変位した時に、その鉄筋が圧縮を受けて座屈し、かぶりコンクリートを剥落させると共に、定着が不十分な帯鉄筋をばらけさせたもの(写真 H3),

H 3 曲げ降伏後の鉄筋の局部座屈

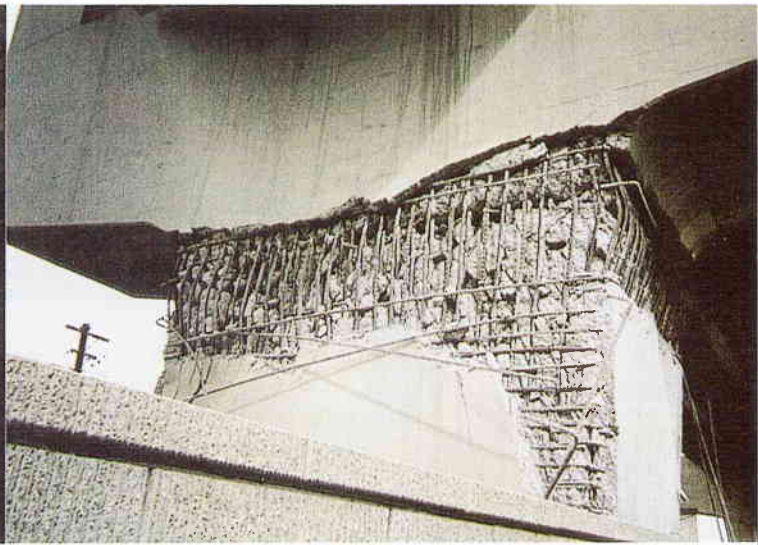
(c) この状態が橋脚の全周に広がり、鉄筋の座屈が顕著になったもの(写真 H4), などがいずれも相当数認められた。なお、被害のほとんどないものもかなりの数存在していた。

損傷を受けた箇所では、2段配筋の内側の鉄筋が段落としされており、その近傍で外側の鉄筋の半分がガス圧接継手となっていた。鉄筋の降伏が充分進展する前にガス圧接継手の多くが圧接位置で破断したと思われ、一般に座屈してはいなかった。この位置で鉄筋を止めるのは、この構造を2次元的に見ると頷けない。上部のラーメン構造は橋軸直角方向には強く、被害が認められなかった。また、この形式の構造で崩壊した例はなかった。この形式の橋脚は、コンクリート断面に比して軸方向鉄筋量が少なく、曲げ抵抗に比してせん断抵抗が大きいために、曲げ降伏をし

H 4 水平打継目、鉄筋段落とし、
ガス圧接継手の破断、
不十分な帯鉄筋の定着

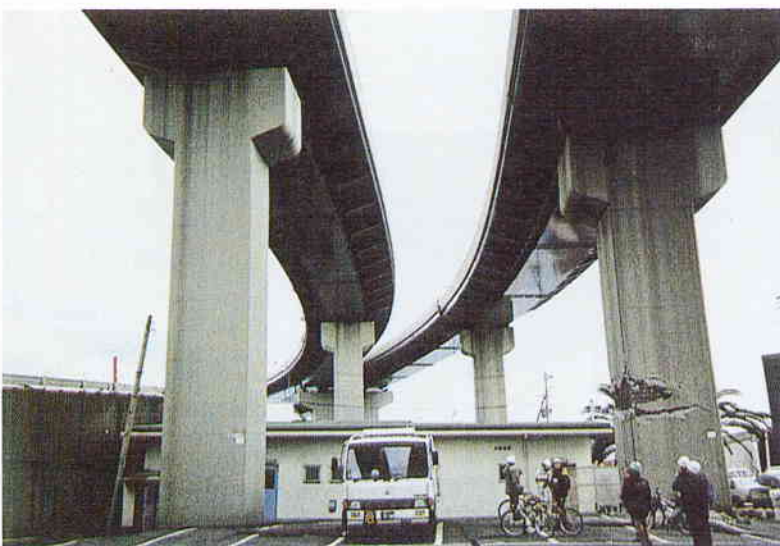
(a) 橋脚の下端または少し上部で鉄筋の段落とし位置(写真 H7)において、引張りを受けた軸方向鉄筋が降伏して、伸び出した程度のもの、および、

H 7 高さの高い単柱式橋脚の被害
段落とし部での鉄筋降伏

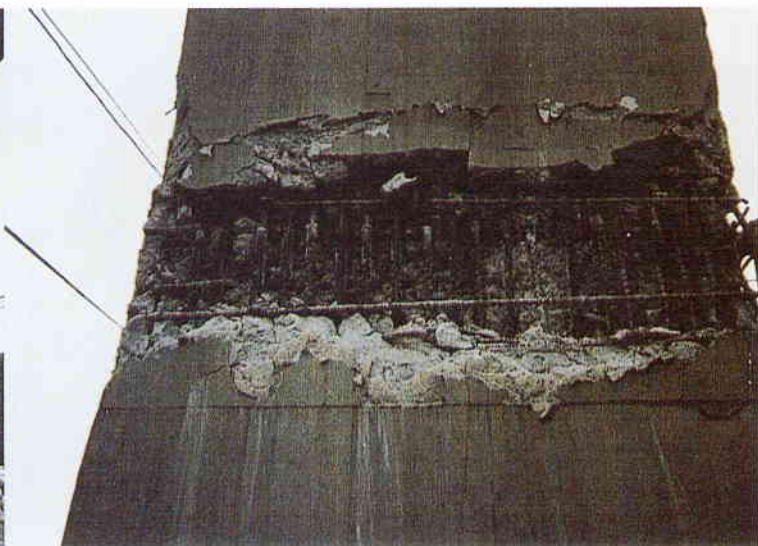
(b) さらに反対側に変位した時に、その鉄筋が圧縮力を受けて座屈し、かぶりコンクリートを剥落させると共に、定着が不十分な帯鉄筋をばらけさせたもの(写真 H8)、

2段配筋の内側の鉄筋が段落としされ、その近傍で外側の鉄筋の半分がガス圧接継手となっていた。ガス圧接継手の多くは圧接位置で破断しており、大部分は座屈していなかった。この形式の橋脚は被害が認められないものが最も多く、崩壊したものはなかった。高さが高いもの(写真 H7)あるいは軸方向鉄筋比の小さいものも多く、曲げ抵抗力に比してせん断抵抗力が大きいために、曲げ降伏をした後に相当大きな変形を生じて、一般に崩壊に至らなかったものと思われる。

H 8 ガス圧接継手の破断、
不十分な帯鉄筋の定着

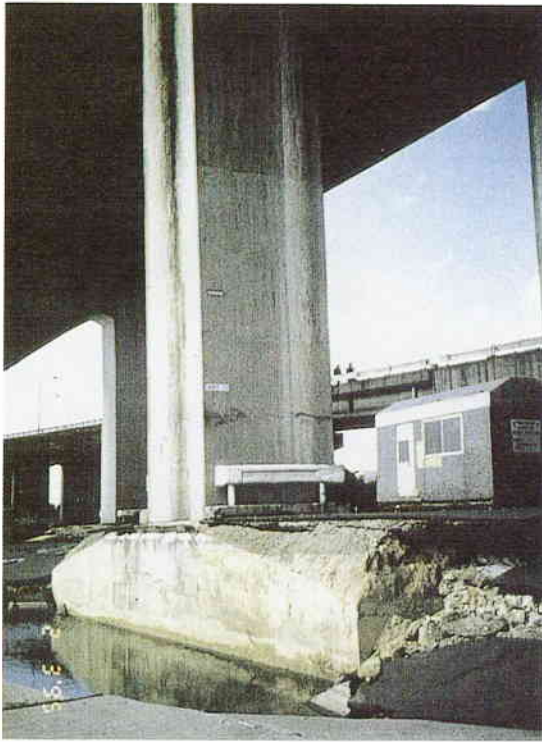
この形式の橋脚は多くはないが、以下の3例は他に見られない特徴的な被害であった。なお、この形式の橋脚が設けられていた位置は、海の傍であり、周りの地盤は数10cmほど沈下していたが、橋脚の基礎はしっかりとしていた(写真 H9)。

H 9 健全なフーチング
周囲の土は陥没

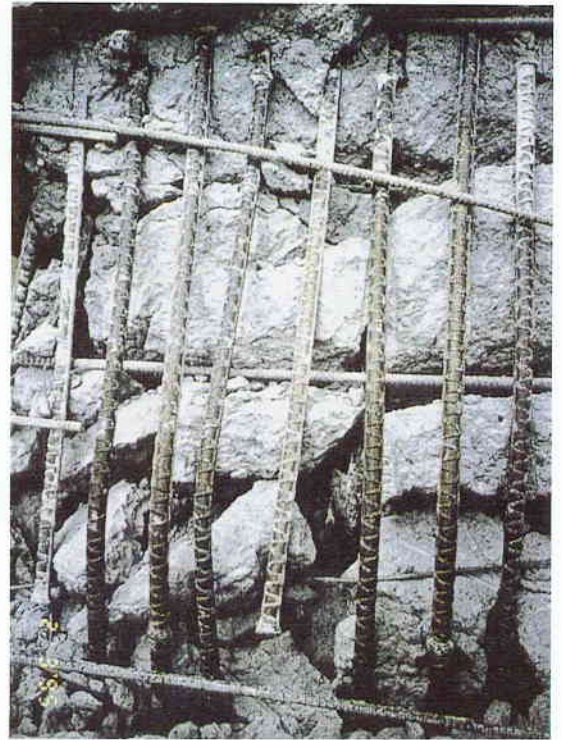
(a) 一断面で外側に配置されている主鉄筋の1/2がガス圧接継手となっており、そのほとんどが圧接部で引張り破断し、その断面から約1メートル離れた断面で、残りの鉄筋がガス圧接継手となっており、そのほとんどが圧接部で破断していた(写真 H10)。2つの継手位置は鉄筋軸方向には1メートルほど離れているが、この橋脚の断面厚さに比べれば、この程度の距離は同一断面と考えられるものであって、継手を離す距離に断面寸法を考慮する必要のあることを示している(写真 H11)。なお、この断面で外側の鉄筋はほとんどすべて破断していたにもかかわらず、橋脚は崩壊を免れていた。

H 1 0 離れた位置における圧接部の破断

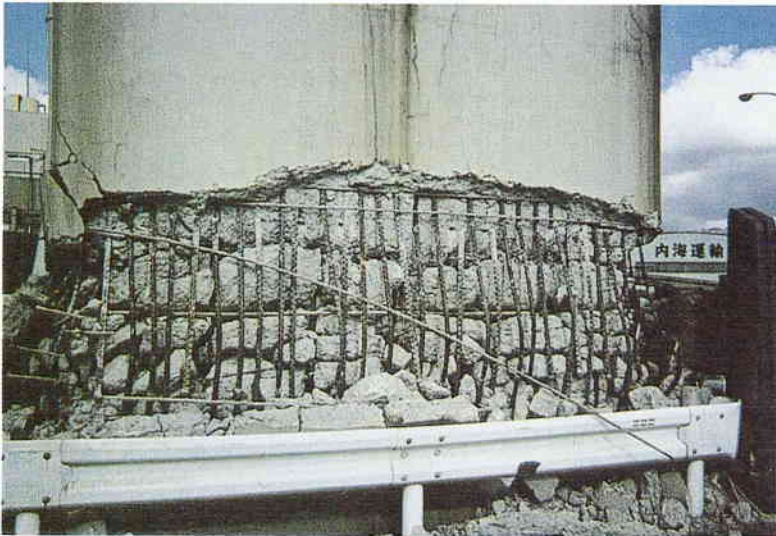
H 1 1 二つの位置でのガス圧接継手と
橋脚の断面寸法の関係

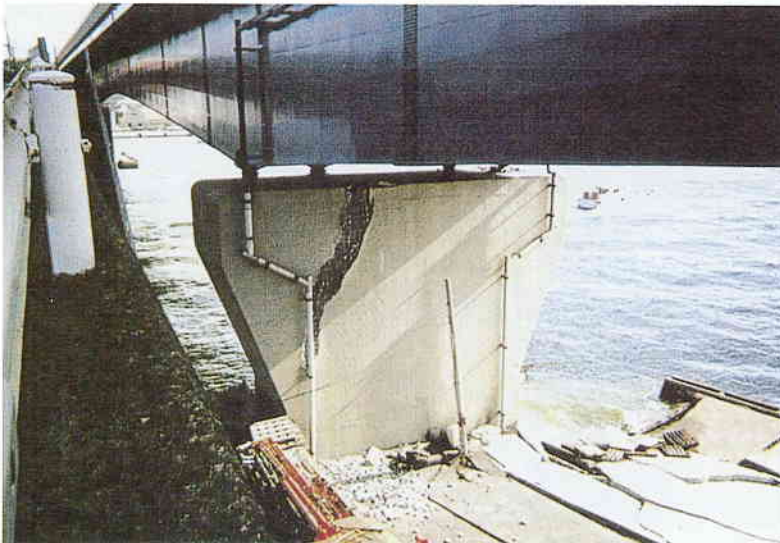
(b) スパンの大きい鋼箱桁連続桁橋である第二摩耶大橋を支えている橋脚には、奇妙なひびわれが発生していた(写真 H12)。鋼桁はこの橋脚上で固定支承となっており、支承は橋脚にしっかりと固定されていた。桁は東隣の支承あたりから北側に大きく曲線を描いており、東隣の可動支承上で南側の桁は支承上にあっただが、北側の桁は支承から外れて橋軸直角方向北側に数10cm移動していた(写真 H13)。その結果、橋脚上面には北側桁の支承から水平力が橋軸直角方向北方向に作用し、そこから曲げひびわれが発生し、下に向かって伸展し、最後に北に曲がったものと思われる。相当に多い帯鉄筋の存在によって、橋脚の崩

H 1 2 第二摩耶大橋の橋脚に見られた
奇妙なひびわれ

壊は免れ、したがって落橋しなかったものと思われる。このような力は設計では考慮されていないものであり、この経験を今後に生かす道を慎重に検討する必要がある。

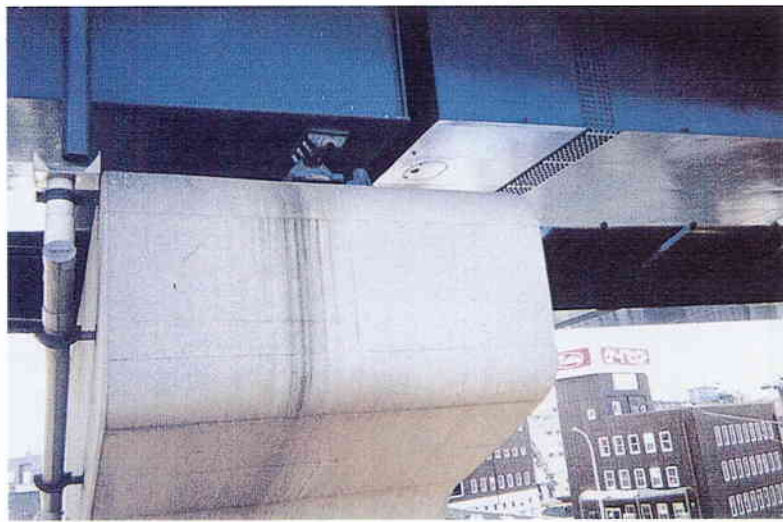
H 1 3 支承上における鋼桁の横ずれ

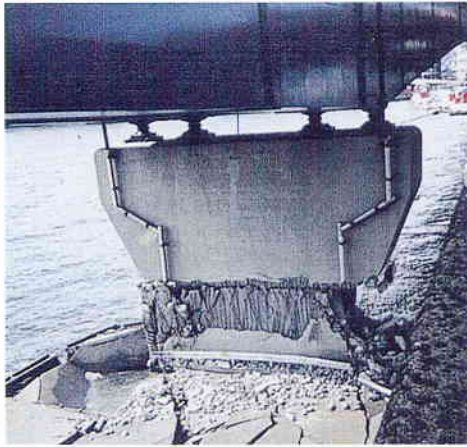
- (c) 第二摩耶大橋のもう一方の橋脚(写真 H14)には、D 22 の主鉄筋が 2 段配置されているが、内側の鉄筋は外側の鉄筋量の約 1/5 であって、鉄筋量がやや少ない印象を受けた。水平打継目の約 30cm 上で、内側の一段が止められている。この断面で残りの鉄筋のほとんどが引張り破断しており、そのため橋脚北側の一部、水平打継目より下側が地表まで落下していた(写真 H15)。

H 1 4 水平打継目と鉄筋破断

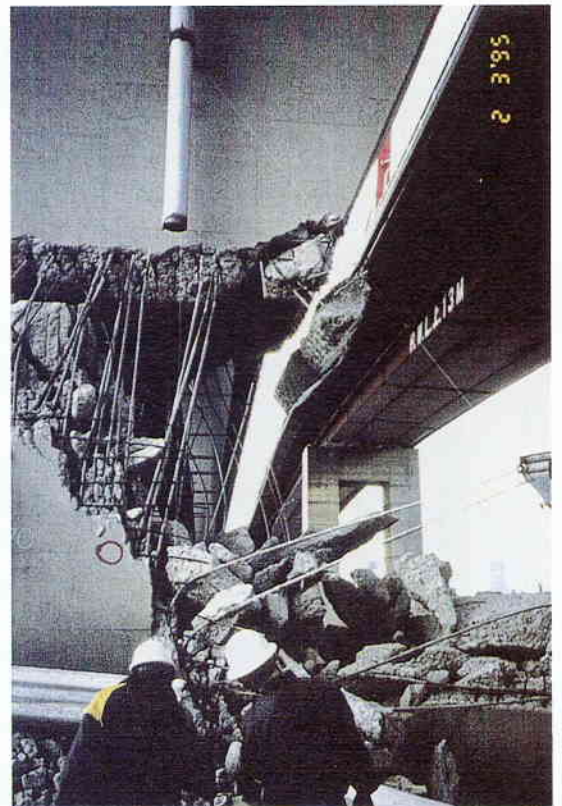
H 1 5 鉄筋破断とコンクリートの落下

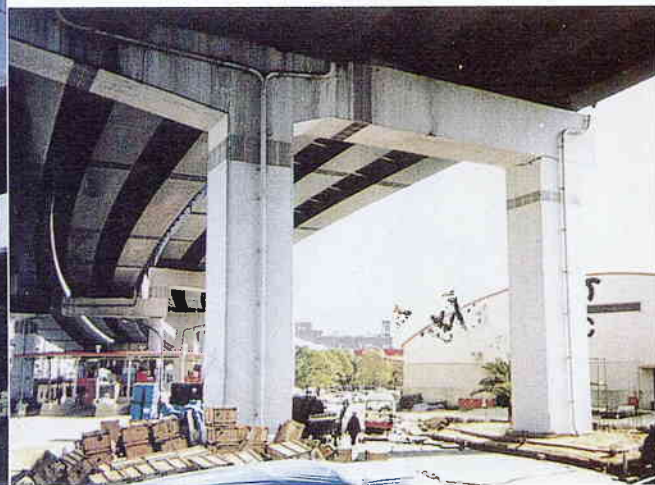
この形式がほとんど被害を受けていないのは、既に述べた高架橋の場合と同様であった(写真 H16)。同じ形式の鋼ラーメン橋脚もほとんど被害を受けていなかったが、上部隅角部南側内側コーナーより亀裂が水平に走っていた例が認められた(写真 H17)。溶接部に沿った脆性破壊と思われる。また、その北側の柱では局部座屈が認められた。

H 1 7 鋼橋脚に見られた亀裂
