# 地下構造物被害

調査メンバー：足立 紀尚（京都大学工学部土木工学科教授：地盤工学）  
木村 亮（京都大学工学部交通土木工学科助教授：地盤工学）  
日比野 敏（(財)電力中央研究所参事：地盤工学）  
伊藤 洋（(財)電力中央研究所地質地盤部研究主幹：地盤工学）

## 1. 調査方針と調査箇所

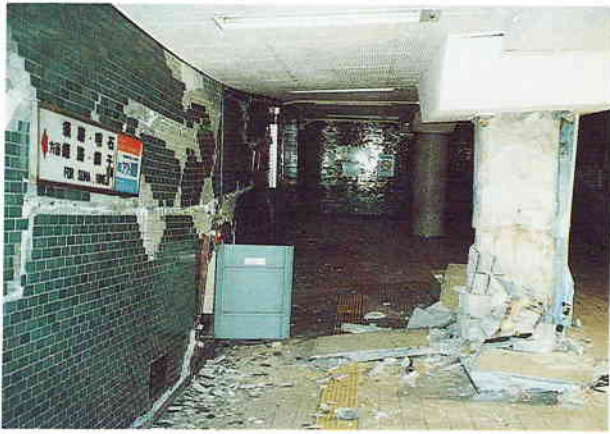
写真-1 大開駅地下1階の被害状況

駅舎地下1階の中央コンコースの中央に位置する鉄筋コンクリート支柱（幅70 cm×奥行40 cm×高さ約2.6 mの角柱）の1本が破壊し、残り数本がコンクリート部の一部が剥離し鉄筋が露出していた。また、側壁部分にもクラックが水平ならびに斜めに発生していた。写真-1にその破壊状況を示す。

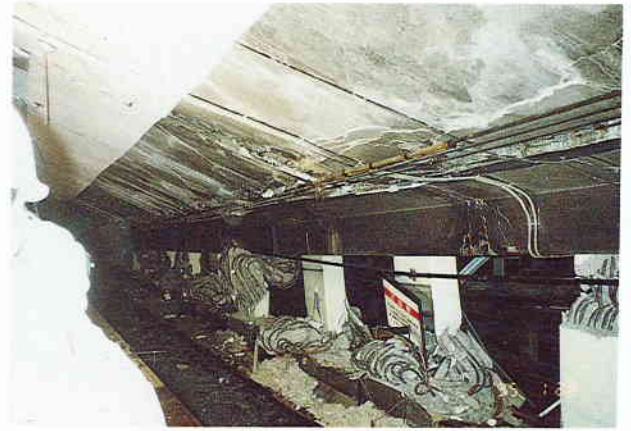
写真-2 大開駅地下2階の被害状況（長田方面側）

さらに、地下2階は駅舎中央の鉄筋コンクリート支柱（幅100 cm×奥行40 cm×高さ約4 mの矩形柱）約25本以上がほぼ完全に破壊し、駅舎地下2階中央付近が線路に沿って押しつぶされた状況を呈していた。写真-2、3にはその破壊状況を示す。写真に示される様に中央近くの支柱は完全に押しつぶされ、線路

方向と直角方向に軸鉄筋が大きくふくれて露出し、かつ帯鉄筋も完全に破断されたものが多かった。これら鉄筋コンクリート支柱の破壊箇所は、支柱の足元で膨れるものと支柱の頭部付けねで膨れるものと大きく2つに分けられる。この傾向は数本づつが交互にでているようにも思われた。ただし、側壁4隅の隅角部は中央支柱の破壊により二次的にクラックが生じたものと思われ、中央支柱の崩壊状況に比べ破損の程度は小さいものであった。なお、地下部での湧水は、特に多くなった形跡は認められなかった。

4 隅近傍のせん断破壊よりも中央支柱の破損が主な破壊形態であることなどの状況から判断し、駅舎全体が上向き「く」の字状に鉛直に持ち上げられ、その反動としての下向きの荷重の作用により駅舎上部の床版（厚さ約80 cm）を下向き「く」の字になるように押しつけ、その荷重を中央支柱が支えきれないところに過大な水平動の影響も加わり、破壊したものでないかと考えられる。すなわち、今後の地震動の観測記録の解析等を待たなければならないが、当初設計で考えられていた水平および上下方向の荷重よりもかなり大きい荷重が作用したことが考えられる。

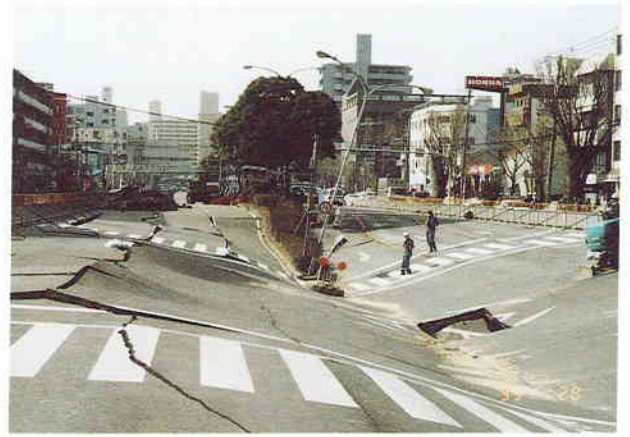
写真-4 大開駅地表面の道路陥没状況

一方、地下2階の破壊の影響により、地表面の国道28号線が長さ約100 m、幅30 mに亘って最大3～4 m陥没していた。この範囲以外にも地表面には線路方向に沿う連続したクラックが長いもので数十mに亘って観察されたが、中央分離帯の縁石の直線性は保たれほとんど変状がなかった。図-4ならびに写真-4は地表面の変状状況を示したものである。

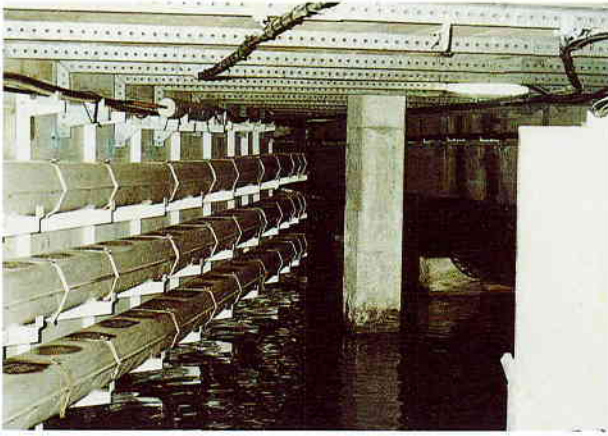
写真-5 共同溝湧水による浸水状況

今回の地下部の調査は、神戸大橋付近の第2共同溝入り口と立坑の共同囲壁部の約15 mについて行った。共同溝のコンクリートボックス自体には特に大きな変状や被害が認められなかった。ただし、共同溝入り口付近斜向部ではケーブル固定金具の支持ガイシの一部脱落が認められた。また、コンクリートボックスのジョイント部の開口によると思われる地下水の湧水等により、写真-5のようにコンクリートボックス床面に水深10~20 cm程度の水がたまっていた。共同溝の湧水量は不明であるが、作業員によると150 m先は共同溝内が満水となっており、調査不能とのことであった。

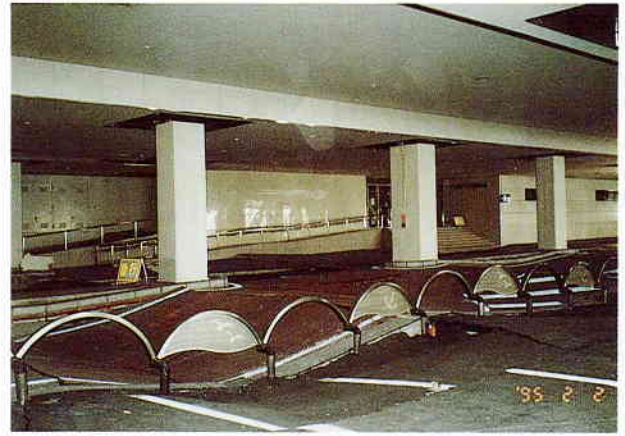
写真-6 共同溝敷設上部付近駐車場の被害状況

なお、調査した共同溝付近の地表部はターミナル駐車場となっており、しかも神戸大橋の橋脚ならびにアプローチのための取付道路橋が構築されていたが、甚大な被害を受けていた。すなわち、写真-6には駐車場の波打つような陥没状況を示す。しかしながら、共同溝に沿う直上部の駐車場地面や第4突堤内の地面はほとんど変状が無かった。

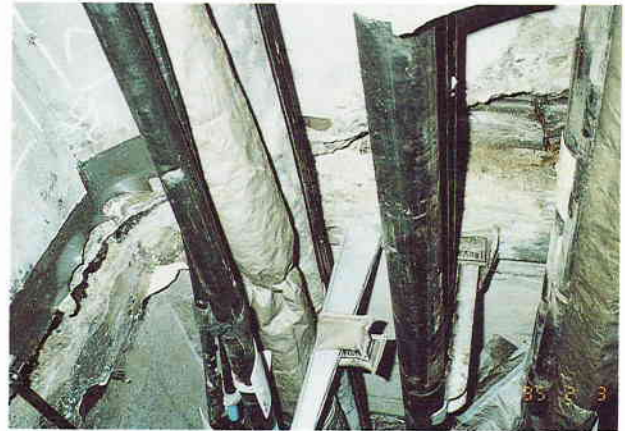
写真-7 エキスパンションジョイント部の  
開口破損状況

今回の調査では神戸支店付近の立坑基地、シールドトンネル、矩形トンネルの数十mについてそれぞれ行った。立坑部については特に目だった被害がなく、シールドトンネルでも坑口部にアーチ天端を主体としたクラックが発生していた以外は本体に顕著な被害は認められなかった。矩形トンネルについては、写真-7に示すようにエキスパンションジョイント部のズレあるいは開口等が数カ所において生じており、地下水の漏水も認められたが、従来の排水設備に若干の水中ポンプを増設し対処していた。このようなジョイント部の動きは、特にビルとの取り付け部や断面の変わる部分で顕著であった。いずれにしても調査箇所で見える限り、地下とう道としての機能を大きく損なわせるものではなかった。

上記のように、とう道の被害は三宮、長田地区の地上構造物、道路路盤の甚大な被害に比べると、かなり少なく、比較的軽いことがわかる。また、被害は矩形トンネル部に比較的多いものの、ほとんどがエキスパンション部であり、当初設計以上の地震力の作用により、損傷すべきところが損傷したもので構造物としては機能しているものと考えられる。一方、シールドトンネル部は今回の地震力に対しても十分構造物としての機能を維持・発揮したものと考えられる。

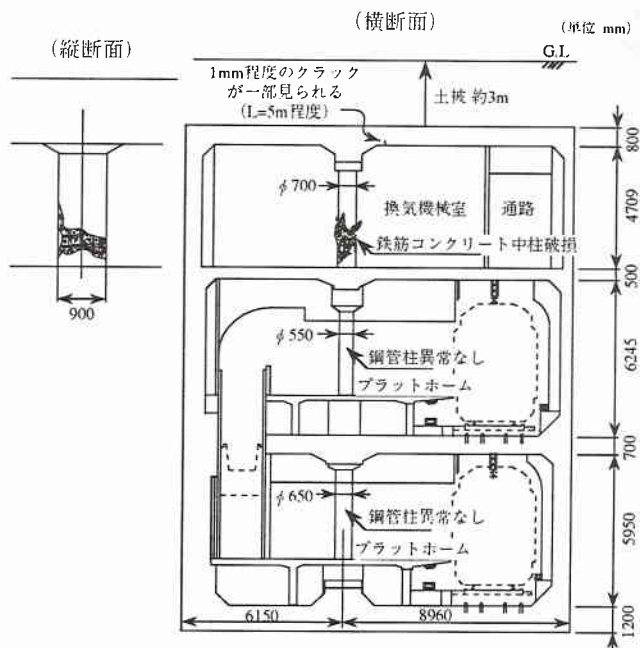
図-7 神戸市営地下鉄三宮駅舎の被災状況の一例

駅舎地下1階換気機械室，西電気室および地下2階換気機械室において，鉄筋コンクリート支柱（幅0.9 m×奥行き0.7 m×高さ4 mの角柱）が約30本が破損している。図-7に破損状況の一例を示す。これら破損の状況はいずれも，一部軸鉄筋が屈曲しコンクリートと軸鉄筋，帯鉄筋が分離し，一部はコンクリートが剥離し鉄筋が露出していた。ただし，支柱の破損は支柱の頭部付けねであったり，足元であったり，または支柱中ほどとか，いろいろの箇所にも数本づつまとまって認められた。破損したコンクリート支柱は，写真-8に見られるようなH鋼とジャッキによる仮設の補強を実施中であった。

上述のように，三宮駅舎全体は縦横比が約20 m：15 mの地下1，2および3階一体となる鉄筋コンクリート函構造である。しかしながら，各階の縦横比が4 m：15 mの構造形態であること，函側壁の天端4階のせん断破壊よりも支柱が破損されていることなどから，これらの鉄筋コンクリート支柱の破損が，曲げあるいは水平の荷重によるせん断によるものよりも，支柱が一軸的に圧縮されせん断破壊あるいはブリットルな破壊を呈したことが考えられる。すなわち，前述の大開駅の場合と同様，今後の詳細な解析を待たねばならないが，当初設計で想定した以上の水平および上下方向の荷重がかなり大きく作用したものと考えられる。

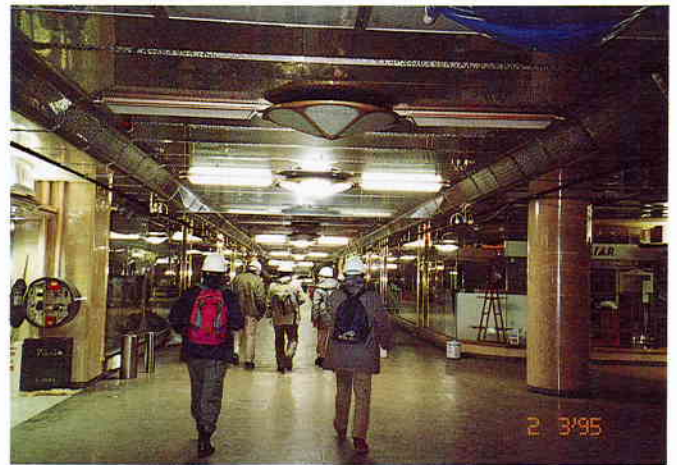
写真-10 サンチカ街の状況

本地下街の被害は、ガラスが2枚程度破損しただけで写真-10に示すように無傷であった。もともと水平震度0.1で設計されていたことや、柱はすべて鋼管柱（直径約60 cm）でコンクリートが中詰されていたことが主な理由と考えられる。さらに、写真-9の中央部から左側は新たに増設されたもので、写真上下方向に中壁が存在し、この中壁が耐震壁の機能を果たしたと推測される。阪急三宮駅南側のフラワー通り地下1階に本地下街は位置しており、地上部の被災状況と比較して、階段を20段程度降りたさんちか街が無傷であったのを目の当たりにして、改めて地下構造物の強さを認識した。

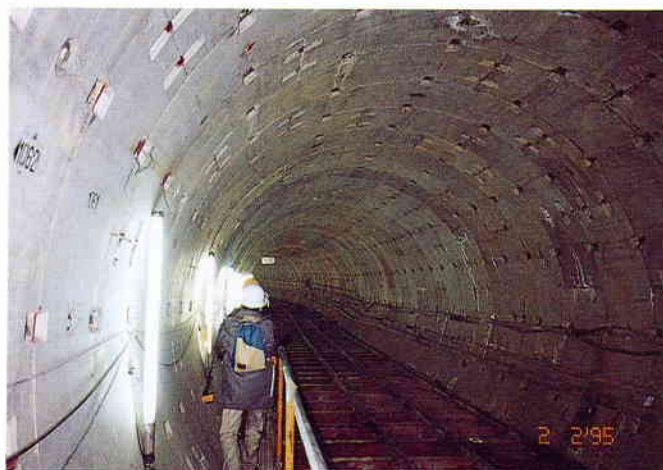
写真-11 関西電力磯辺通シールドトンネルの状況

調査は図-8に示す到達立坑と到達立坑から約300mのシールドトンネル部に対して実施された。調査したシールドトンネルの土被りは11m～15mであった。立坑に0.2mmのクラックが約90cm生じたことと、セグメントリング間のセグメントの角が剥離した部分が若干ある程度で、構造は写真-11に示すように無傷であった。担当者の話では、地震発生後、現場周辺部では建物の倒壊や10cm程度の地盤沈下と地割れが発生しており、トンネル内に入るまでは何らかの被害があると思ったそうである。地震発生直後の点検項目は、1)ガス、特にメタンガスの検知、2)セグメントのボルトのゆるみとクラックであった。
