地盤災害

調査メンバー：松尾 稔（名古屋大学教授，地盤工学）
 落合 英俊（九州大学教授，地盤工学）
 森川 高行（名古屋大学助教授，交通計画学・土木計画学）
 梅村 順（日本大学工学部，地盤工学）

1.はじめに 平成7年1月17日未明に発生した兵庫県南部地震では，各種土木構造物や都市施設の被害が大きかったが，地盤に関わる被害も甚大であった。本文は，第三次調査団地盤災害担当班として2月1日～3日に調査した埋立地・人工島，宅地造成地・急傾斜地，鉄道盛土・切土，および河川・貯水池堤防の被害の概要について報告する。

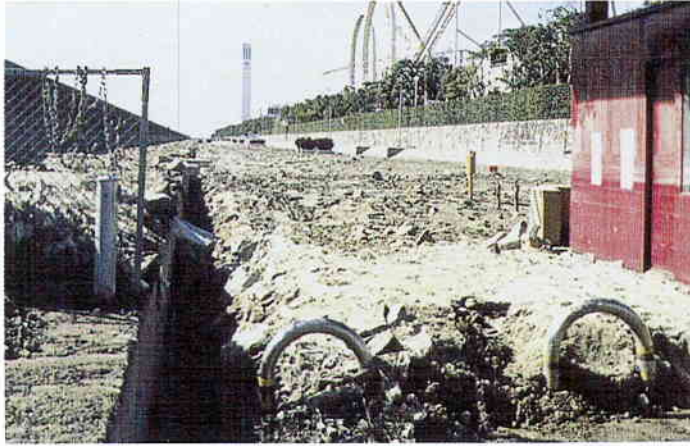
写真-1 ポートアイランドでの噴砂痕

れた。特に重力式岸壁の背後では移動して生じた隙間から、裏込めに用いられていたと考えられる最大径50cm程の礫が多量に噴出しており、液状化時の間隙水圧の凄じさを示している（写真-1）。また、島全体が液状化に伴って沈下したために、支持杭を用いている島内の建造物は浮き上がってしまったように見える状況であった（写真-2）。

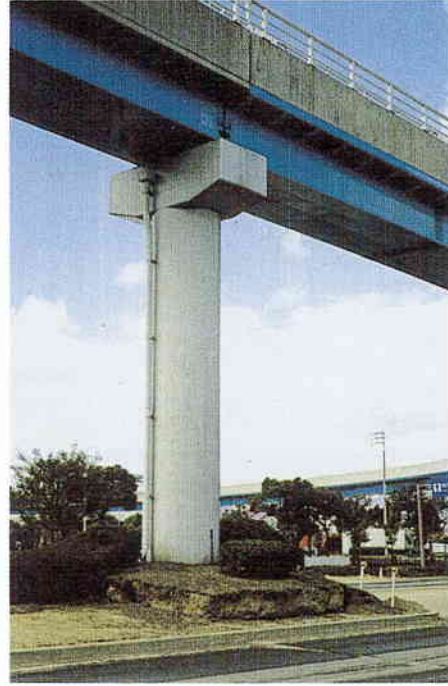
写真-2 基礎の浮き上がり

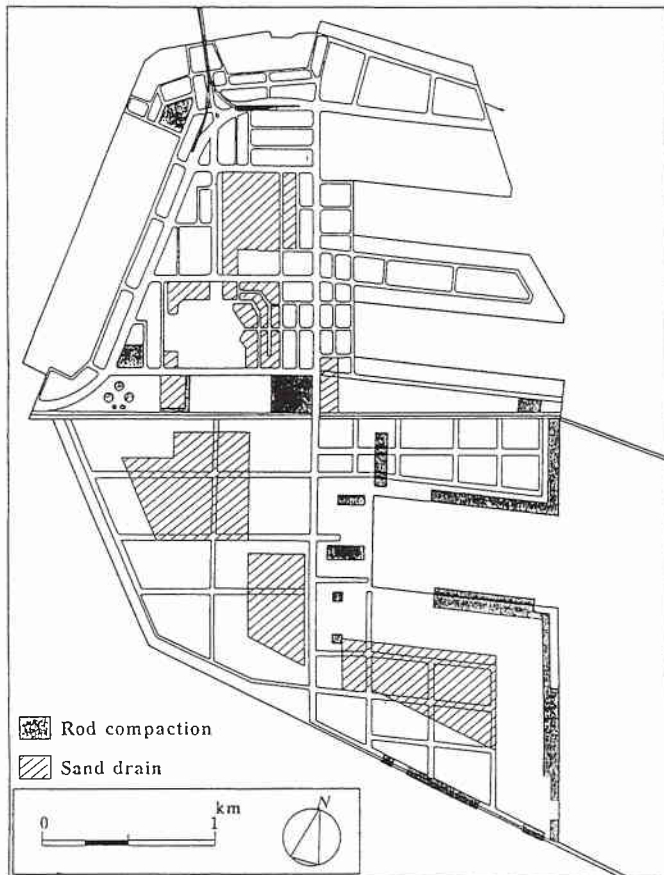
図-2 ポートアイランド案内図

図-2は，ポートアイランドの地盤改良工施工区域の案内図で，北側の一期工事部については全ての施工区域を，南側の二期工事部については把握できた一部の施工区域を示した。調査は主として北側の一期工事部で行ったが，液状化現象は，倉庫・コンテナバース地区で顕著に認められた。液状化が顕著であった地区では，地表部の殆どがアスファルトやコンクリートで覆われているため，噴砂痕は，道路植栽帯や重力式岸壁が移動して生じた隙間等に大規模に認めら

図-2のように、島内では中央部の住宅地を中心に、ロードコンパクション工やサンドドレーン工等の液状化対策工や圧密促進工が施されている。これらの地区では地震動で生じた路面のひび割れや若干の沈下が認められるものの、供用に殆ど差し支えない状態で、被害は外周の港湾施設地区に較べて軽微であった。このように、液状化対策としてロードコンパクション工が施された地区ではその効果が顕著に認められた。また、本来、液状化対策工ではないサンドドレーン工が施された地区でも効果が認められた点は注目に値する。

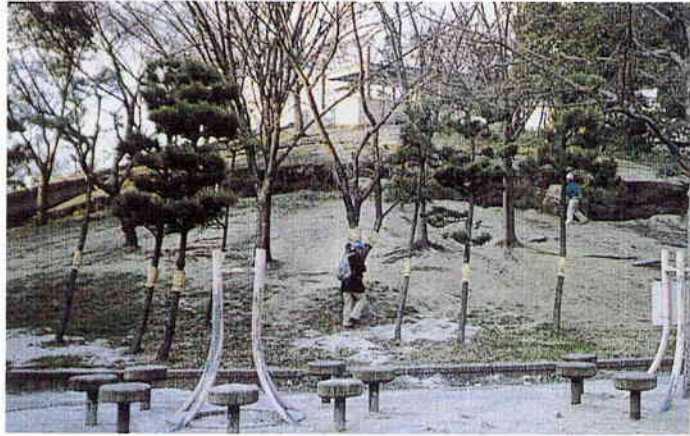
写真-3 天保山の地すべり

3.3 大阪市港区天保山 天保山は比高10m程の人工的に築かれた小山で、周囲一帯は公園となっている。この小山の南側斜面に地すべりが見られ、高さ約1.2mの滑落崖が生じていた（写真-3）。すべり土塊の中央部および周囲の公園には噴砂痕、沈下が認められ、このすべりが液状化に伴って生じたことはほぼ確かである。この公園の周辺の道路、家屋等には何等変状が認められず、公園だけに液状化が生じた原因を、今後調査する必要がある。

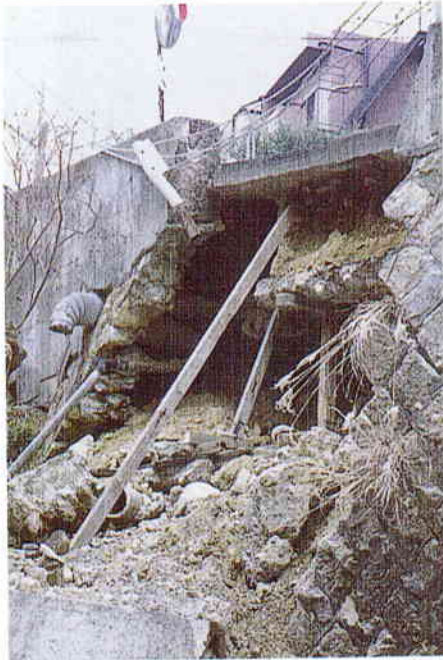
取付け道路の崩壊は、道路を作るために盛られた土が、その背後の切土との境界面から剥がれて崩落した（写真-4）。このような被災ケースは、従来の震

写真-4 岡本六丁目盛土崩壊

災で多く認められており、切土と盛土を一体化する対策が必要である。また、コンクリート吹付け工を施した斜面ではコンクリートがめっちゃめっちゃに割れたり（写真-5）、崩壊した。コン

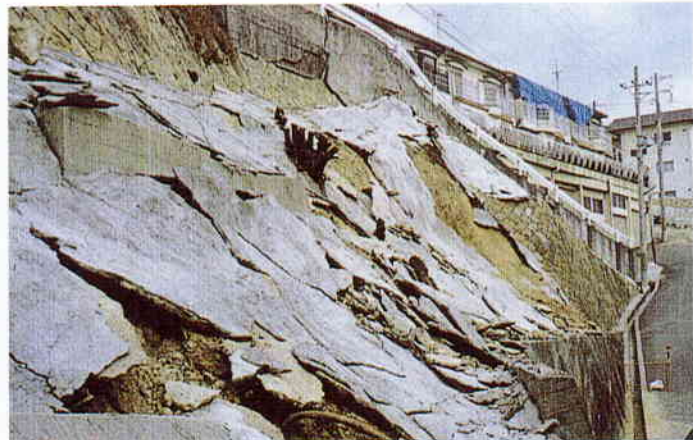
写真-5 コンクリート吹付け工の破壊状況

クリート吹付け工はまさ土斜面の侵食防止対策工として設けられたと考えられるが、地震時には効果がないことを示している。

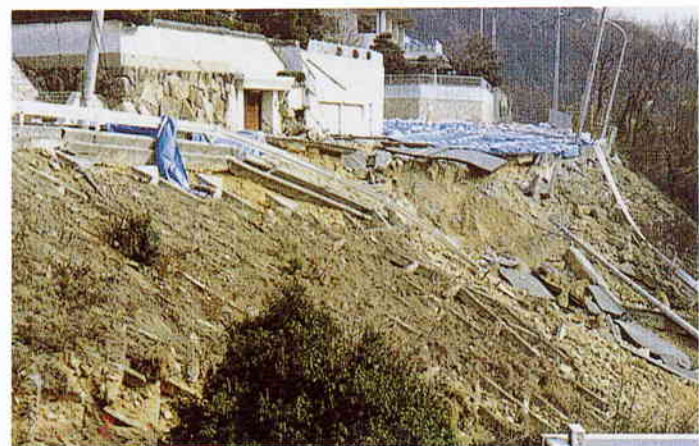
写真-6 西岡本七丁目の斜面崩壊状況

4.2 神戸市東灘区西岡本七丁目 急傾斜地に作られた道路が幅約10m、長さ約100mにわたり崩壊（写真-6）し、路面に無数のクラックが認められた。崩壊した部分は岡本六丁目の場合と同様、道路を取付けるために盛られた部分を主とし、一部地山部も含まれていた。本崩壊地は勾配が大きく、また、写真-6の右下のように崩壊地以外にもすべり面が生じており、原形復旧は困難と考えられるが、梅雨を迎える前に、崩壊防止対策が必要である。

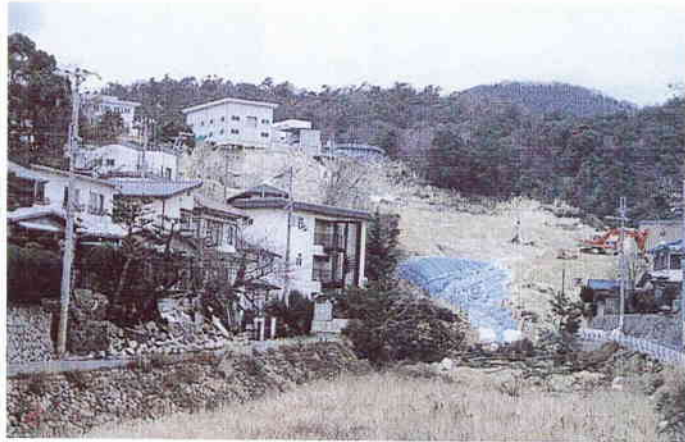
4.3 西宮市仁川百合野町 今回の地震で30数名もの死者を出し、人的被害の大きかった場所である（写真-7）。崩壊した斜面は仁川の右岸部で、残斜面から、崩壊前の斜面の勾配は15~20度程度の緩斜面であったと推定される。斜面上部には阪神水道企業団の浄水場があり、また、斜面先部には、仁川の谷線に沿って延びている住宅地の先端となっていた。

層群が堆積している。一方、崩壊地は今回の地震で動いたといわれている甲陽断層の北西数100mの場所に位置（図-1）しており、しかも、斜面の崩壊方向は、断層の変位方向とされている北東方向とほぼ一致しているため、土塊の滑動方向への加速度が特に大きかったのではないかと推察される。

以上のような崩壊の素因と誘因が絡み合っって今回の崩壊が生じたのではないかと考えられるが、さらに詳細な調査が必要である。なお、崩壊土砂が仁川河道に堆積しており、梅雨や台風時には危険であるので、早急な撤去が必要である。

写真-7 仁川の地すべり崩壊全景

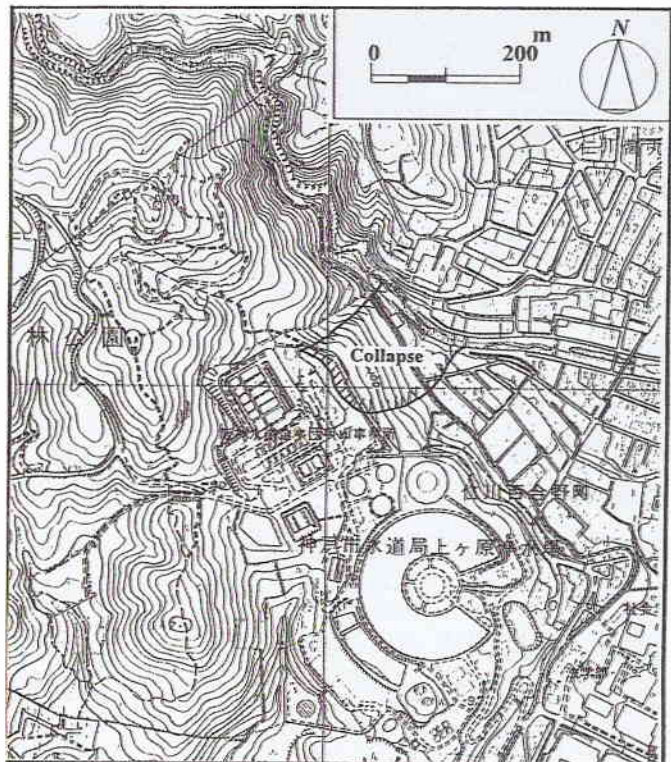
地形図（図-3）によれば、崩壊した斜面を横断するように石積みで作られたクレークがある。また、1932年測量の地形図で上ヶ原浄水場付近は沢沼地であったことから、この斜面周辺では地下水位が比較的高かったと推察される。また、崩壊地の地質は、六甲花崗岩の上位に非海成粘土、砂、礫層からなる大阪

図-3 仁川の崩壊地付近の地形（国土地理院1万分の1地形図から抜粋）

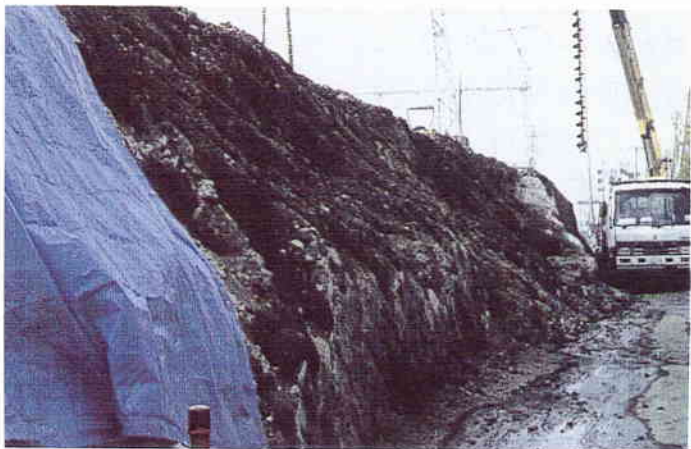
摂津本山駅付近 高さ約5mの盛土で、石積みの盛土壁が崩壊しているものの、線路は異常なく、被害は軽微であった（写真-8）。中込土はまさ土で、緻密に締め固められていた。盛土の崩壊は盛土体内に留まっており、地表に変状は認められなかった。

写真-8 摂津本山駅付近の盛土崩壊状況

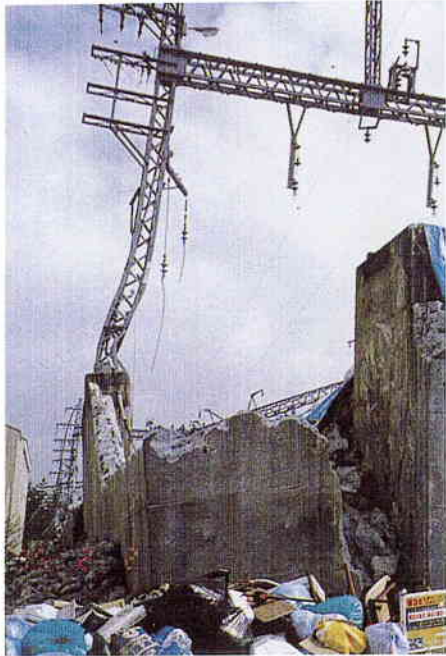
盛土壁がコンクリート製垂直壁であったが、この壁が転倒するような破壊モードで上部が両側を開き、盛土内にすべり破壊が生じ、土砂と共に線路が崩落した（写真-9）。このような変

写真-9 石屋川駅の盛土崩壊

状は、両側のコンクリート垂直壁の上部を連結させておけば防止できたと思われる。タイロッド工やアンカーによる連結工等を利用して、供用しながらの施工法の開発が望まれる。

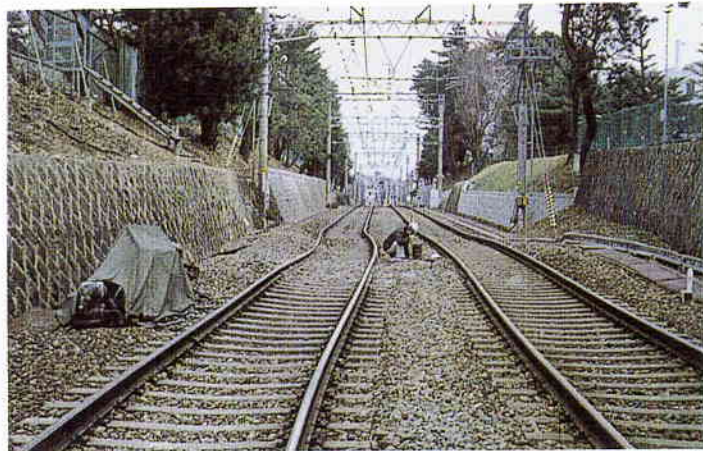
写真-10 岩園町の地すべり状況

5.3 芦屋市岩園町阪急神戸線 住宅地となっている緩傾斜地で切土方向への滑動が生じ、すべり土塊上にある住宅・マンションが傾斜している。切土壁面にははらみが認められ、線路が土塊のすべりによって曲がり、すべり面先端の位置に地盤の膨れが2箇所認められた(写真-10)。1923年の地形図(図-4)によれば、この場所は以前、谷であったことから、この滑動は、住宅地として開発される前の旧地形の影響が大きな原因と考えられる。

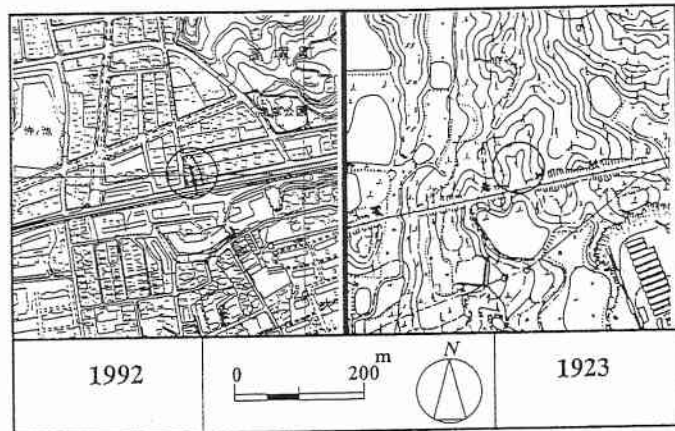
図-4 岩園町の地すべり地と旧地形の関係
(国土地理院1万分の1地形図から抜粋)

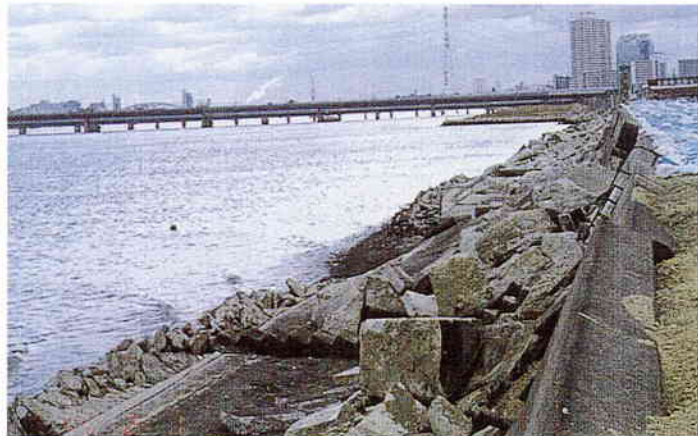
6.1 新淀川河川堤防 左岸堤防が約1.8km、右岸堤防が約200mにわたって潰壊した(写真-11)。堤防周辺には多くの噴砂痕が認められ、堤防基礎地盤が液状化したために、堤体がすべり破壊したと推定される。左岸部では堤防下に12m以上のN値2~3の砂層、右岸部では3m以上のN値が4程度の細粒均質な砂層があり、これらの層で液状化が生じたことはほぼ間違いないと考えられる。堤

防のすべりは、多くの場所で堤外地側に起きているが、左岸堤防の河川敷がある部分や右岸部の堤外地側が消波ブロックで覆われているところ等では堤内地側にすべっており、堤防沿いにある家屋に傾斜、ひび割れ等の被害が認められた。都市部では堤防際まで住宅地となっており、このような堤内地側への堤防のすべりは大きな被害を生じることが予想されるので、堤防基礎地盤の液状化対策を含めた地盤改良対策が必要である。

写真-11 淀川堤防の被災状況

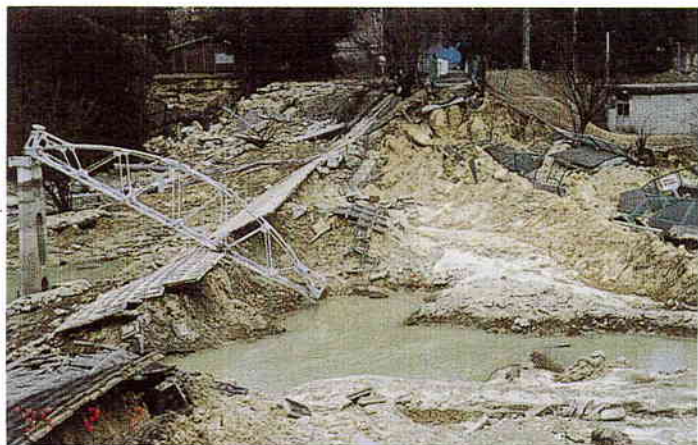
写真-12 ニテコ池堤防の被災状況

堤防 ニテコ池は2つの中仕切り堤防で分けられた3つの池からなり、今回の地震で、北側から東側にかけての護岸が大規模に崩壊し、中仕切りの堤防が2基とも決壊した（写真-12）。護岸および堤防はまさ土で作られており、いずれも脚部からすくわれたように崩壊し、それぞれの脚部には、まさ土が液状化したような痕跡が残っていた。

地震動に伴って水位以下の部分が液状化し、そのために崩壊したと推定される。さらに、1923年の地形図（図-5）によれば、以前、北から東側にかけて

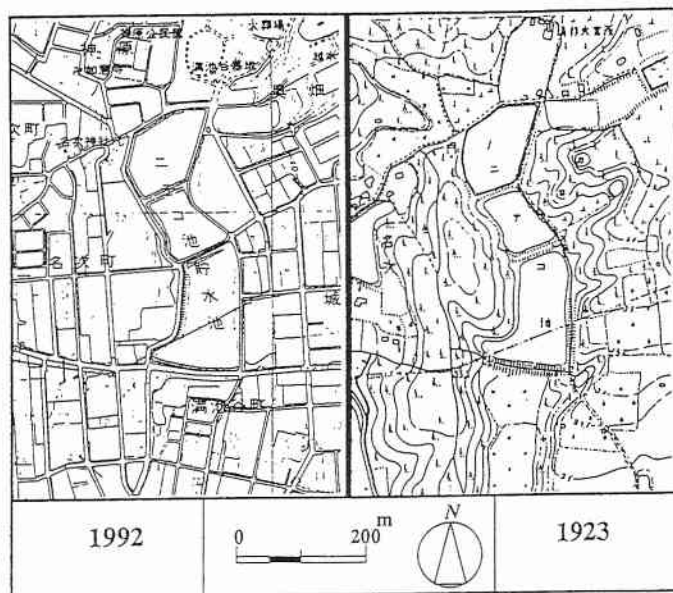
図-5 ニテコ池付近の旧地形
（国土地理院1万分の1地形図から抜粋）

池に向かって開いた谷地形が多くあったことがわかる。北から東側の護岸が全面的に崩壊した原因はこの旧地形に起因していると考えられる。
