# 河川被害

調査員：福岡捷二(広島大学工学部)、神田徹(神戸大学工学部)  
道奥康治(神戸大学工学部)、日比野忠史(広島大学工学部)

## 1. 被災の概要

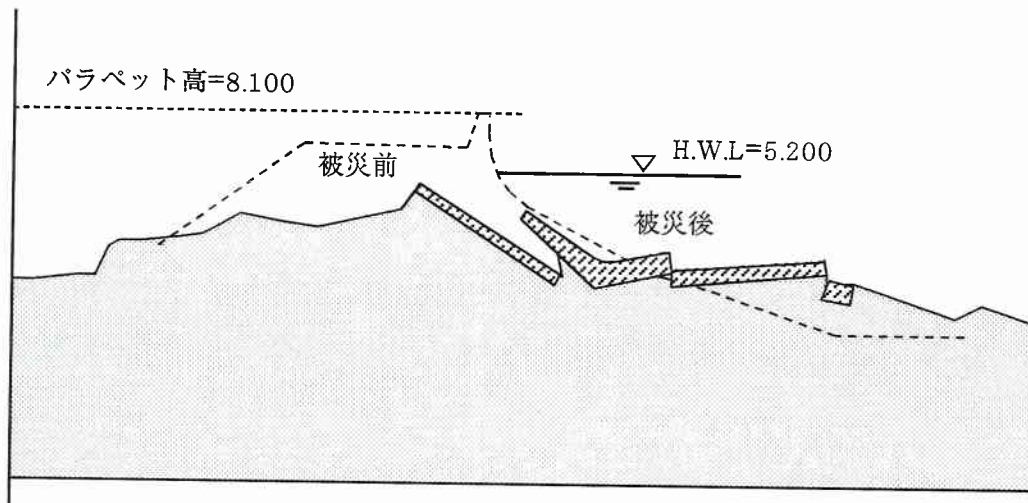
図2 淀川西島地区での堤防の破壊形状(建設省近畿地建淀川工事事務所資料)

この地区は今回の地震で最も堤防被害の大きかった区域である。液状化と堤体内土砂の側方流動(写真1(d))によって大規模な堤体の崩壊、沈下、破損および護岸のはらみ出し等が見られ、パラペットの最大沈下量は3mにも達していた(図2と写真1(a),(c))。ここでの砂層の厚さは約10mである。

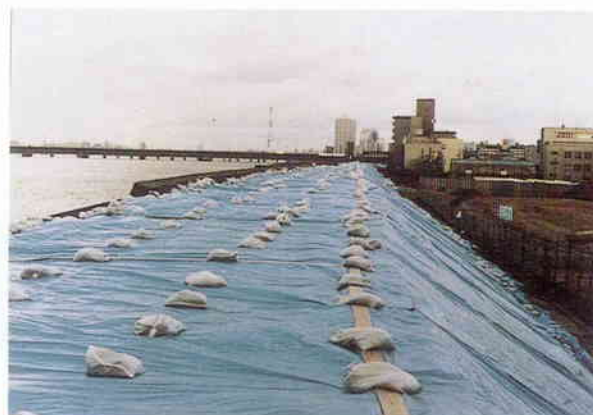
(b) 緊急復旧

(青シートの高さは被災前の堤防天端高さ(O.P.6.5m)まで緊急復旧したものである。)

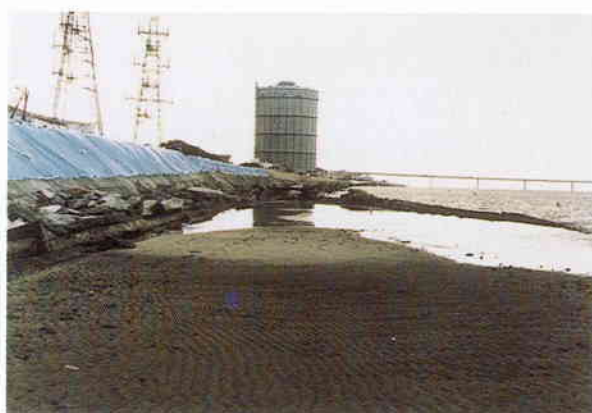
(d) 堤体内からの土砂の流出

(堤体内の土質が地震動により側方流動し、パラペット及び天端が陥没した。写真(d)ではのり先が水平方向に最大で20m程度移動しており、液状化も同時に起こっている。)

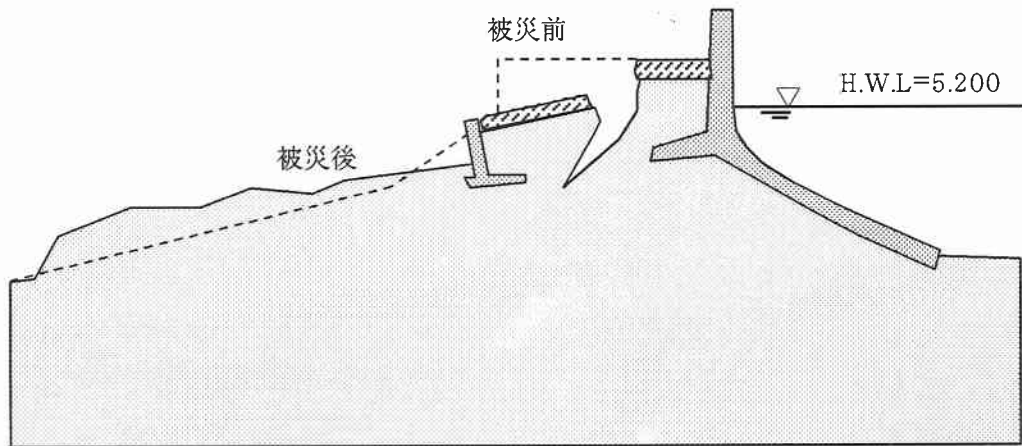
図3 淀川西島地区での堤防の破壊形状(建設省近畿地建淀川工事事務所資料)

堤防天端には大きな亀裂が縦断方向に走り、川裏側への堤防のはらみ出し及びのり尻崩壊(図3と写真2(a))等が見られた。西島水門の取り付け部で特殊堤(高潮堤防)の天端から裏のり面にかけて被災があったが、水門には変状は認められなかった。この地区

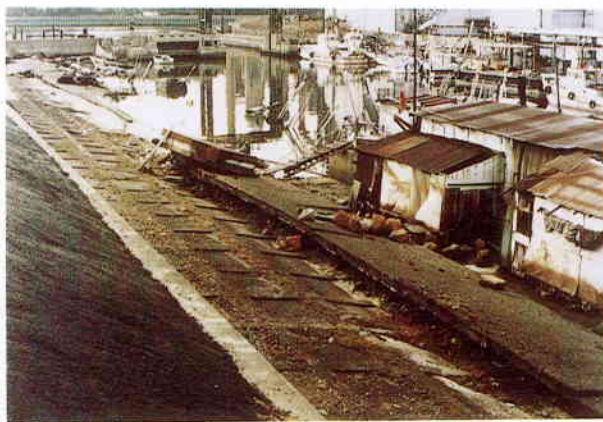
(a) 裏のりの崩壊(滑り)

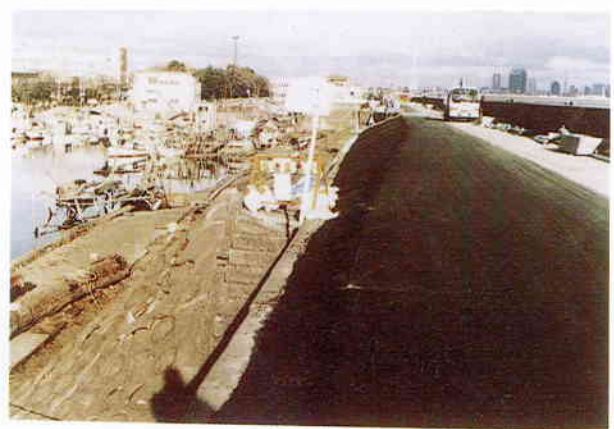
(b) 緊急復旧後の堤防天端の状況

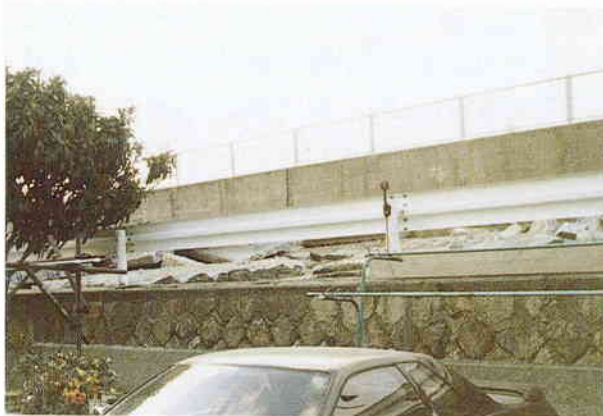
L型パラペットの堤内地側の天端に縦亀裂が生じた。現在、被災天端箇所をハツリ、土砂を入れ緊急復旧中である。L字型パラペットの顕著な沈下が見られない。パラペットの基礎は松杭で支持されている。天端裏のり面は昭和36年の第2室戸台風の復旧で造られたブロック張りのり面が残っている(写真3)。

写真3 正蓮寺川(天端の破損)

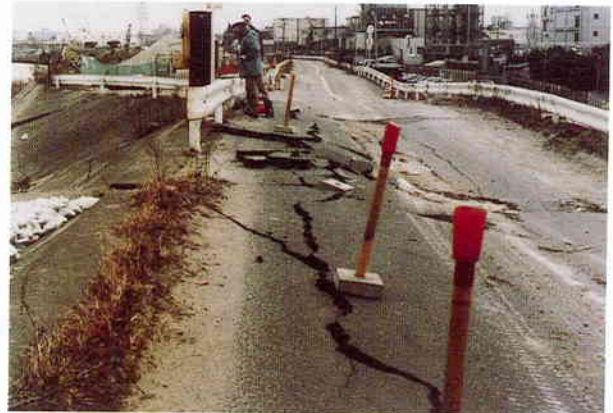
L型パラペットの堤防天端で縦亀裂、陥没が発生している。裏のり面のブロック(六角形/円形)はらみ出し、堤内地道路の盛り上がり、噴砂等が観察された。天端のコンクリートをはがし土砂の盛り直しをする緊急復旧工事中であった。

写真4 神崎川(天端の亀裂、沈下)

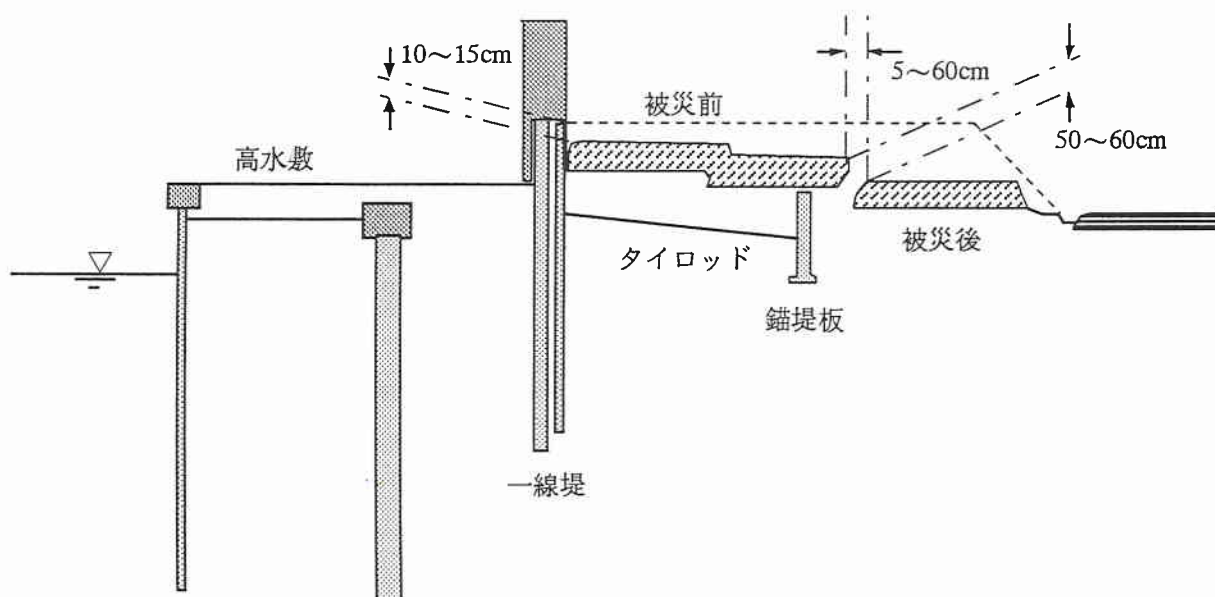
図4 神崎川(佃島)での堤防破損模式図(大阪府資料)

図4に示すように「一線堤—タイロッド—錨堤板」が地震動により一体的に動いて堤防天端に段差が発生した。被害延長は約300mであり、堤内地側で液状化がみられる。一線堤の重力式擁壁も約0.15m沈下しているところがあった。剣先部のパラペットが堤内地側へ傾斜し、擁壁間でずれと段差が生じている。この地域は0m地帯である。

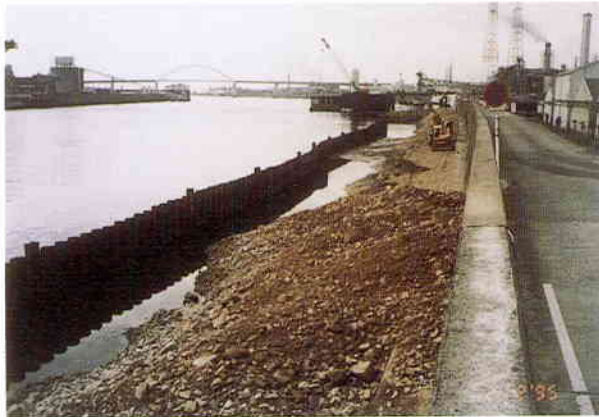
(a) 矢板による緊急漏水防止対策

パラペットのずれ、天端の陥没、のり面・のり肩の亀裂、漏水等が主な被害であった。漏水約1kmにわたっては主に堤防の裏のり尻から生じたが、写真5(a)にみられるように堤防前面に緊急的に矢板が打設され、漏水は停止していた。道路が取り付いている箇所や架橋部で堤防の被災が顕著であった。

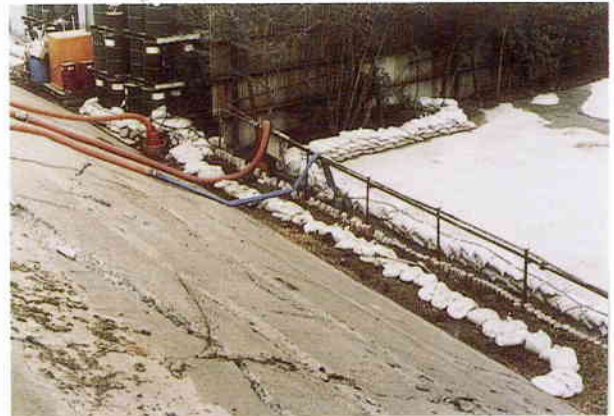
(b) 水防工法

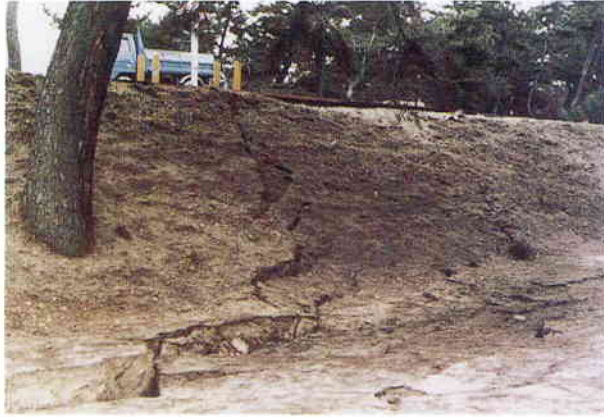
武庫川右岸の堤防では規模の大きい亀裂が多く見られた(写真6(a))。緊急復旧工事前の調査では、天端の亀裂は最も深いものでもH.W.Lまでは達していなかった。その他、堤防の沈下、のり面のすべり、路肩の亀裂等が見られる。この区間では裏のり面には顕著な被害は見られなかった。高水敷には複数の縦亀裂が発生していた(写真6(b))。堤防材料は河床を浚渫したマサ土である。

(a) 堤防表のり面の亀裂

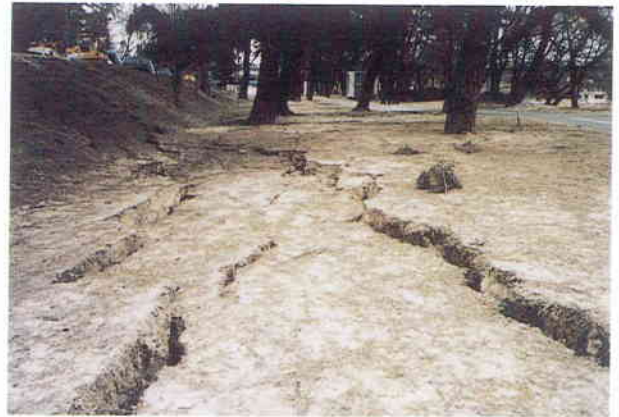
(b) 高水敷の地割れ

(堤防を横断するように亀裂が入り、高水敷の地割れへと続いている。道路と兼用である堤防天端には沈下陥没がみられる。地割れは河川及び堤防にほぼ平行に生じている。)

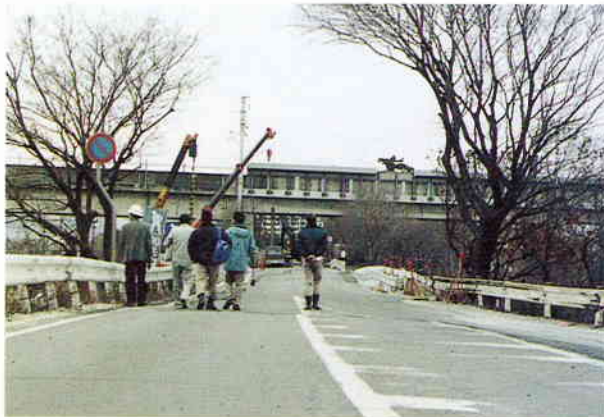
(a) 堤防天端の波打ち

堤防天端は沈下し、波打っているのが見られた(写真7(a))。裏のり面では天端の沈下に伴うはらみ出し、亀裂、噴砂が見られた(写真7(b))。約800m毎に造られている床止め工には変状はみられなかった。

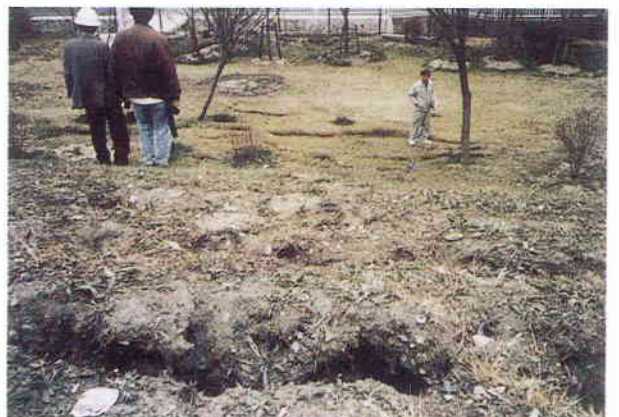
(b) 堤防裏のり面の亀裂

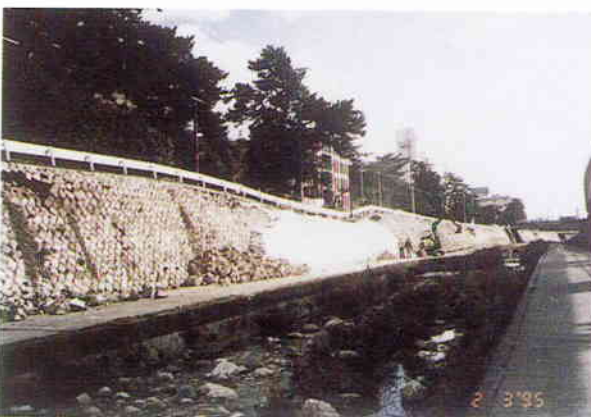
(a) 石積み護岸の崩落

住吉川は家屋、道路等に大きな被害を受けた灘区と東灘区の境を流れる都市河川である。低水路幅は7m程度であり、3m程度掘り込まれ、護岸は石積み形式である。強い地震動を受けた割には掘り込み河道のためか、調査区間の被害の規模はそれほど大きくなく、高水護岸の崩落とそれに伴う道路の陥没箇所があった(写真8(a))。

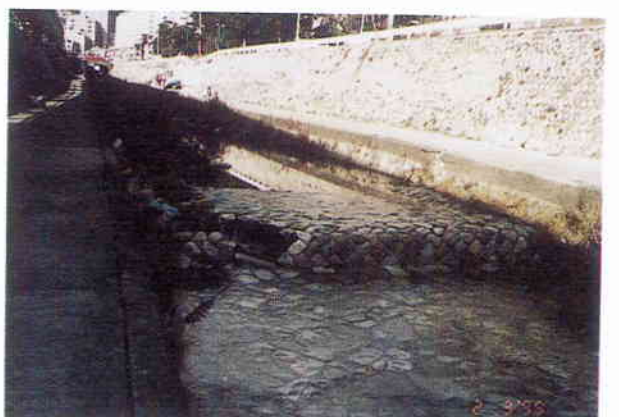
(b) 低水護岸、床止め工の破損
