# 上・下水道施設被害

北海道大学工学部 渡辺 義公  
小林 三樹

## 1 調査対象と被害の概要

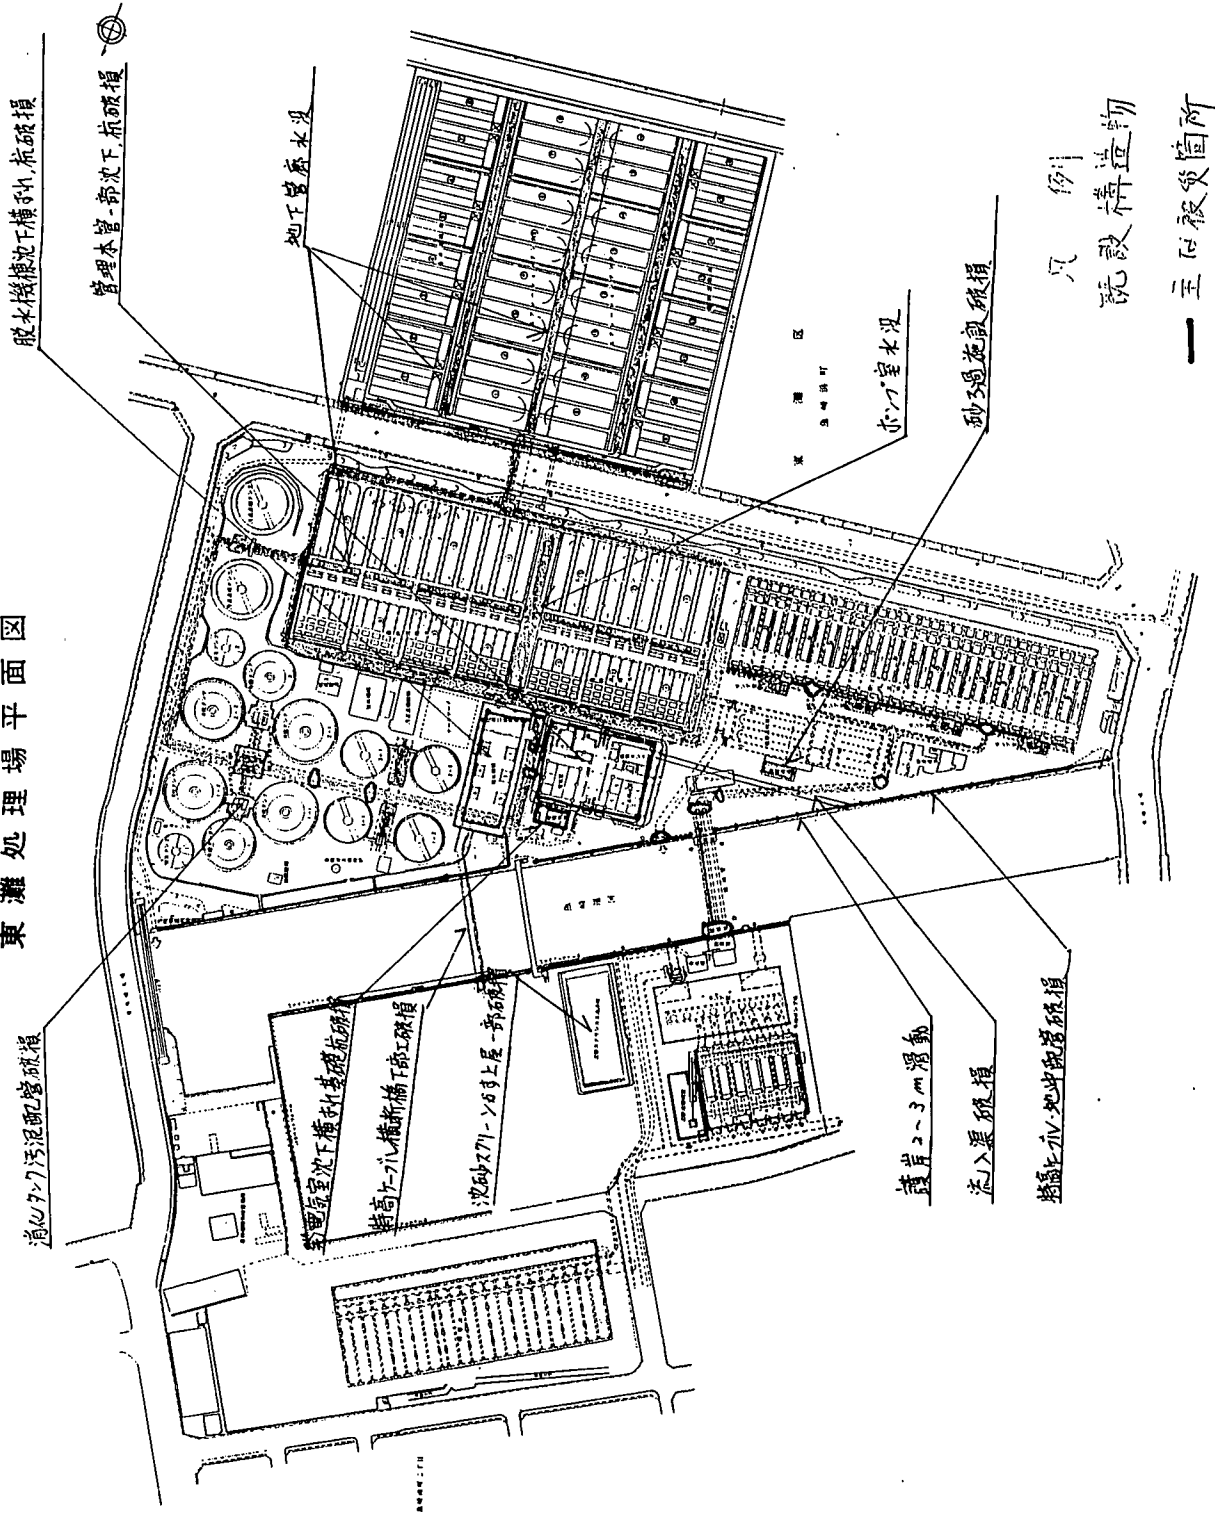
図 - 1 東灘下水処理場平面図と主な破損箇所

図-1が東灘下水処理場の平面図と被害ヶ所の概要である。埋立地運河擁壁が側方流動（滑動）して、対岸の魚崎ポンプ場から処理場へ下水を送る流入管が写真-2、3、4、5に示すように破損した。運河南側の擁壁が2m程せり出して、処理場北側の施設群が滑動+沈下し（写真-6は階段の基礎部分が2m程運河南側に滑動したとを示している）、最初沈殿池流入渠（1.5m x 3m）がExpansion joint面で50 cm程ずれていた。このためポンプ場は稼働可能であったが、下水処理は全く行えない状態となった。そのために、運河を閉め切って仮設沈殿池とし塩素消毒して放流することとした。写真-7は閉め切り工事の様子である。処理施設は杭基礎で、大阪海成基層部にPC, CC, ベノート杭で指示されていた。運河に近い施設ほどExpansion jointが変位を受けきれず破断している箇所が多い。下水処理施設も水槽壁面のJointが写真-8のように破断しそこから水が抜けた。写真-9は最初沈殿池の汚泥かき寄せ機で翼部がずり落ちている。運河の反対側（南側）は上部を交通局バスターミナルとしたmassiveな構造物（写真-10）であったため、全く無損傷であった。

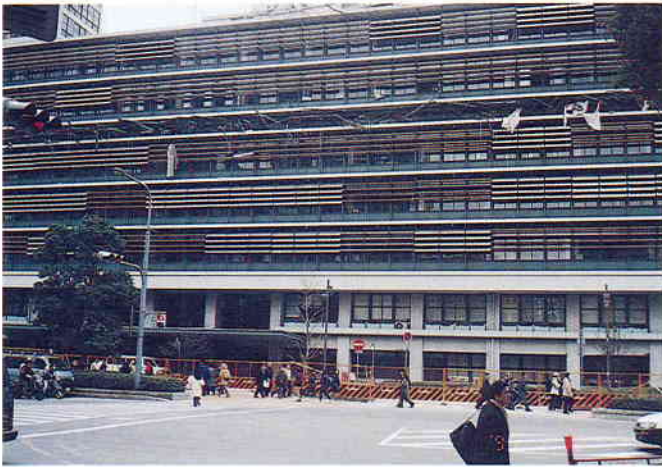
2月1日午後にJR京都駅からJR大阪駅を経由して、阪神梅田駅から青木駅までを電車、青木から三宮までのシャトルバスを利用して神戸市役所に到着した。水道局と下水道局が入っていた市役所第二庁舎は水道局があった六階が完全に潰れて、下水道局があった五階も危険で出入り不能となっていた（写真-1）。水道局と下水道局は被害が無かった第一庁舎に移転していたが、いわば着の身着のまま資料も何もない状態であった。そんな状況ではあったが、関係者から上・下水道施設の被害状況を聞き、現場調査カ所を決めた。表-1は1月28日現在の神戸市の下水道処理場とポンプ場の被害状況である。表-1を参考にして、2月2日には最も被害の大きかった東灘下水処理場と殆ど被害を受けなかったポートアイランド下水処理場を中心に下水道施設を調査することとした。表-2は神戸市の水道施設の被害状況である。1月26日に厚生省水道環境部が発表した水道施設の被害状況によれば、神戸市の650,000戸のうち359,600戸で断水していた。同日までに、全国41都道府県の424水道事業体から応急給水の緊急支援として、給水車その他の車両521台、ポリタンク約7万個、人員約1,410人、水運搬用ポリ袋約18万枚の派遣・提供があった。このような状況を考慮して、水道施設についての直接的被害調査を行わず、2月3日に緊急給水の実態と水道被害が市民生活に及ぼす影響を被災地を歩いて調査した。

写真 - 1 被害を受けた神戸市第二庁舎

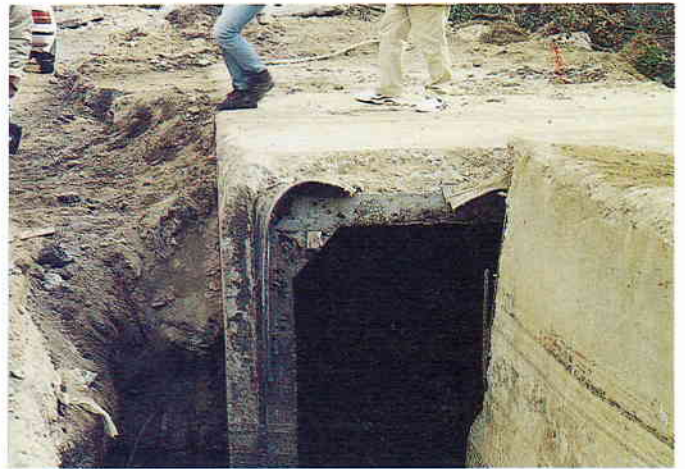
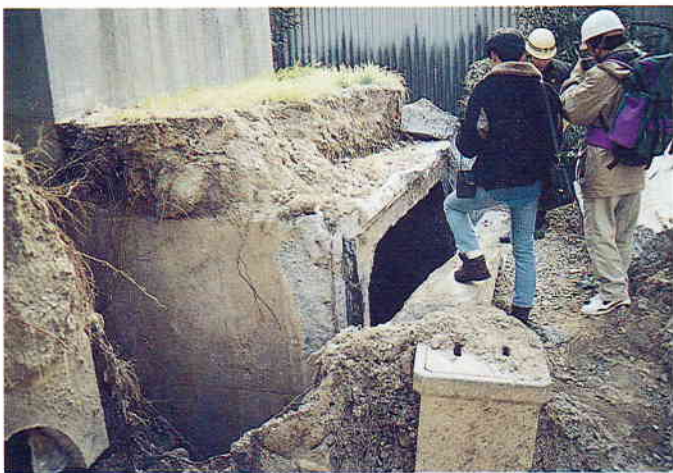
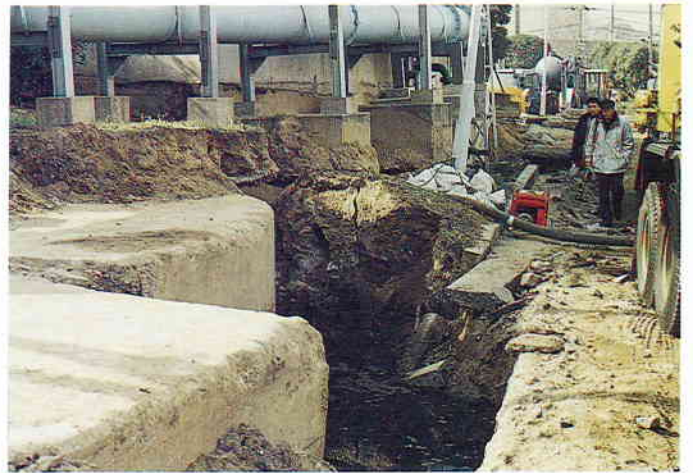
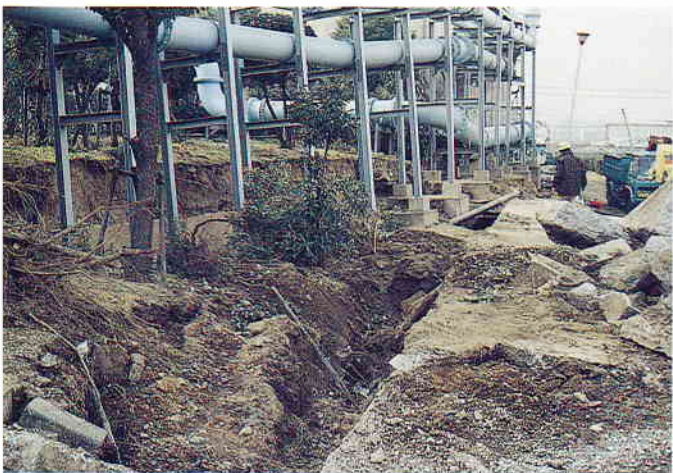
写真 - 2 東灘下水処理場の被災現場

写真 - 3 東灘下水処理場の被災現場

写真 - 4 東灘下水処理場の被災現場

写真 - 5 東灘下水処理場の被災現場

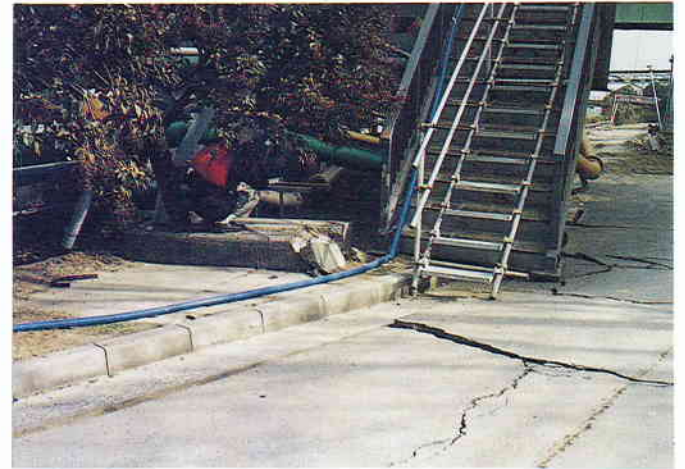
写真 - 6 東灘下水処理場の被災現場

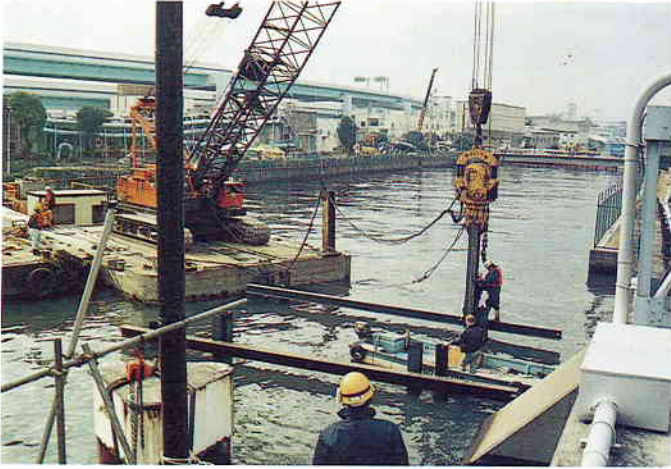
写真-7 運河の閉め切り工事

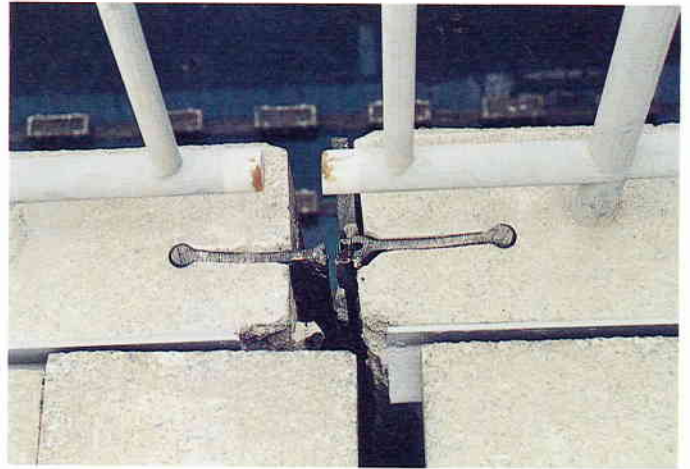
写真-8 水槽壁面のJointの破損

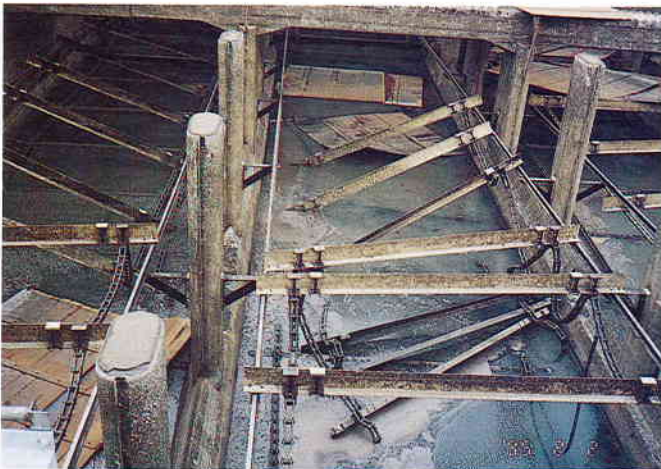
写真-9 最初沈殿池の汚泥かき寄せ機

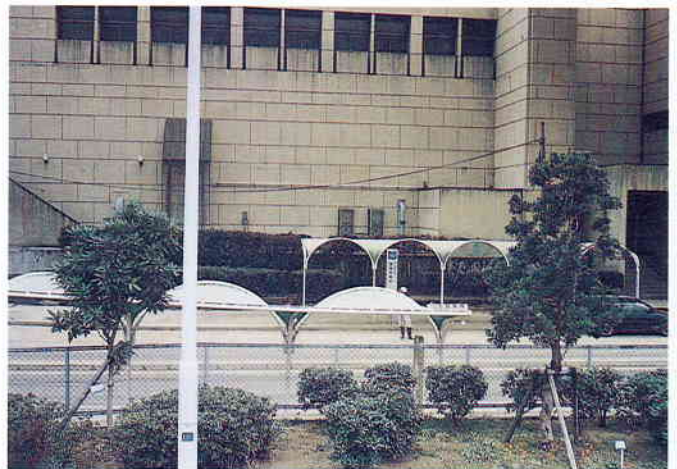
写真-10 健全な南側処理施設

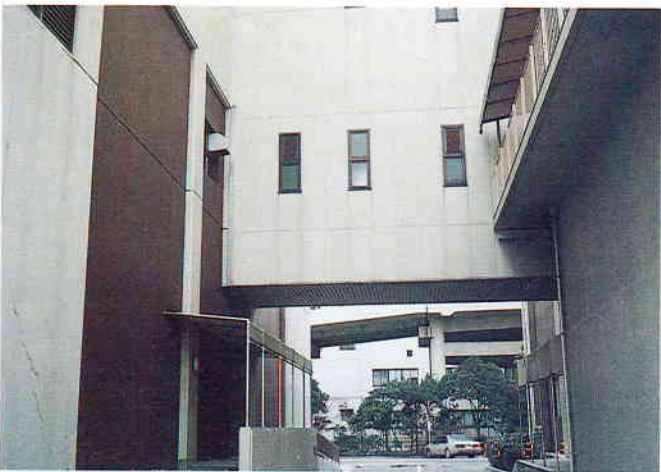
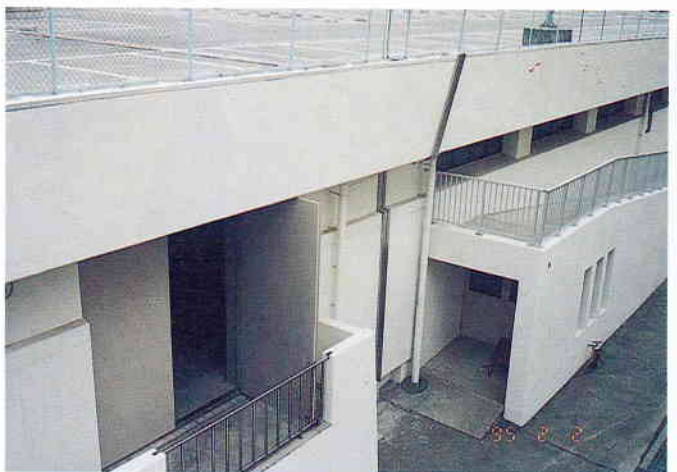
ていたため全く無損傷であった。ここでは、地盤改良（置換、サンドドレーン、1年間載荷盛土）を行い、荷重条件の異なる施設群（機械棟、管理棟、処理棟）を独立施設とし、浮基礎とした。写真-11は機械棟と管理棟をつなぐ渡り廊下、写真-12は処理棟の上屋であるが、いずれも無損傷である。同処理場隣接地はいたる所で液状化していた。例えば、旧堤防脇の道路は写真-13のようであった。平常時に日量1万トン进行处理していた同処理場には地震後にも日量4千トンの下水が流入していた。市内とポートアイランドを結ぶ橋梁の基礎が地震でずれてそこに設置してあった水道管も破損したため、ポートアイランドには水道水の供給は止まっていた。給水車による緊急給水はあったものの、日量4千トンもの下水が処理場に流入した理由は処理場流入下水管が破損して塩分濃度の高い地下水が混入したと考えられる。処理された日量4千トンの下水の一部を砂ろ過した水はタンク車輸送により、市内避難施設の水洗トイレ用水や、液状化粘土でほこりが立つアイランド内路面の散水用水として利用されていた。写真-14、15がタンク車による輸送風景である。

写真-11 ポートアイランド下水処理場

写真-12 ポートアイランド下水処理場

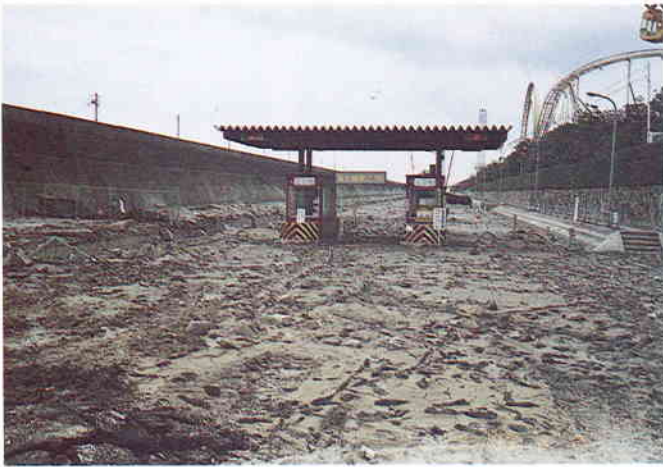
写真-13 ポートアイランドの液状化

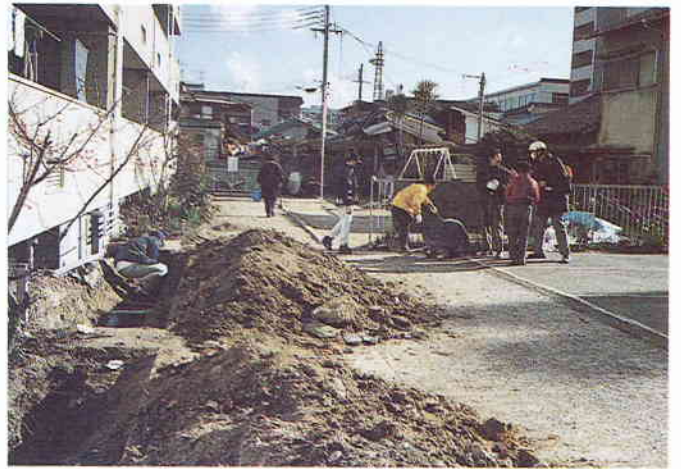
神戸市の平成5年度末の下水管渠の総延長は、汚水管：3315 Km、雨水管：484 Kmである。神戸市が1月17日から22日にかけて行った調査によると、下水管路施設の被災状況は表-3のようである。下水管の被災調査は先ず溜まり水を抜いて（写真-16）マンホールから中を見る（写真-17、18）方法、管内にTVカメラ（写真-19）を入れて調査する方法がある。しかし、水道が復旧して家庭や工場からの下水が出てこない間は、下水管渠の被災状況の詳細はつかめない。建物との取り付け管のような末端枝管のほとんどは破損していると考えられる。写真-20は東灘区のアパートで取り付け管の勾配が逆になり下水を排除できなくなったので、住人が修理している様子である。近くの福池小学校のプールの水（写真-21）を水洗トイレに使っているが、敷地内から下水を排除できないため、修理中の取り付け管の水洗トイレ洗浄水（希釈し尿）を敷地内に穴を掘って貯めている（青いビニールシートの場所）。冬季であったが、福池小学校のプールには水があり、消火用水として使用されたため、この地区には火災の被害は最小限でくい止められた。その後、プールは雑用水の貯留スペースとなっている。

写真-20 アパートの下水管工事風景
