# 道路舗装被害

東北大学 福田 正  
東北学院大学 遠藤孝夫

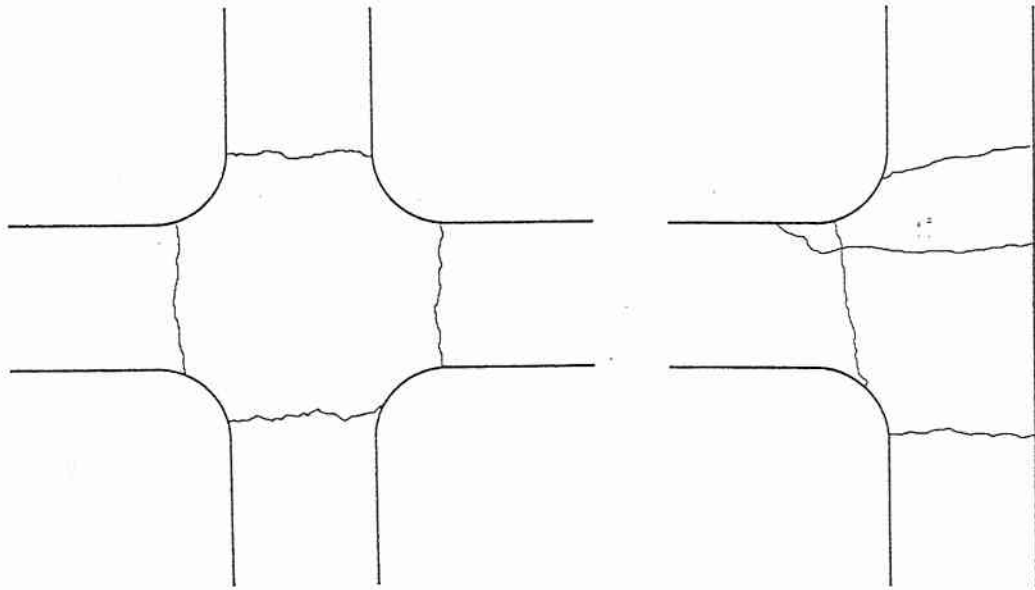
交差点の枝線の付け根部に、幅数 mm から数 cm に及ぶひびわれが生じている事例が数多く見られた(図 1 及び写真 4、5)。これは今回の地震の特徴である地表面の大きな変位による舗装のねじれによって、交差点の枝線付け根部にひびわれが集中的に発生したものであろう。これらのひびわれは特に交通に支障になるものではない。

図一1 交差点周辺のひびわれ

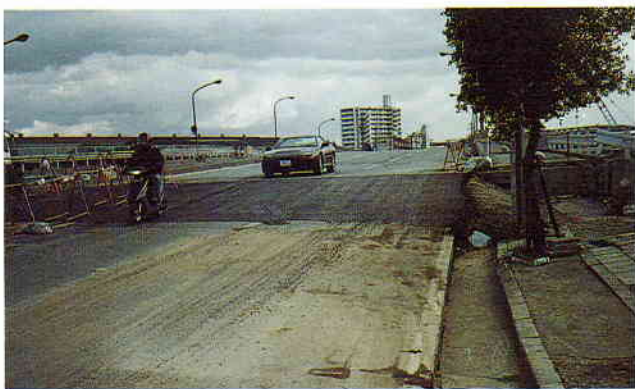
地震によって橋梁の橋台背後の地盤が沈下して、舗装路面に20～40cmの段差が生じた。このために橋梁の前後で通行が不能になったり、または困難になったりした。この緊急処置として、土砂、木材などを段差部に仮置きするなどして車は通行したようである。

アスファルト混合物による応急的な路面のすり付け作業は、国道などの重要な幹線道路では地震発生後の当日のうちに実施されたが、その他の幹線道路ではこのような応急作業を実施するまでに、10日以上の日時を要したケースもあった

ようである。写真 1 は、アスファルト混合物によるすり付け後の橋台背後の路面状況である。

写真1 橋台背後の路面すり付け状況

踏掛版は鉄筋コンクリート版であって、橋台背後の盛土部の沈下による路面の段差を防止するためのものである。このような踏掛版は、地震による橋台背後の

路面の段差の防止にも効果がある。しかしながら、この踏掛版の設計はセメントコンクリート舗装要綱<sup>1)</sup>に記述されているために、アスファルト舗装の場合に踏掛版を施工している例は少ないようである。橋台に接続するアスファルト舗装においても、段差防止のためにその下層構造に踏掛版を設置すべきであろう。

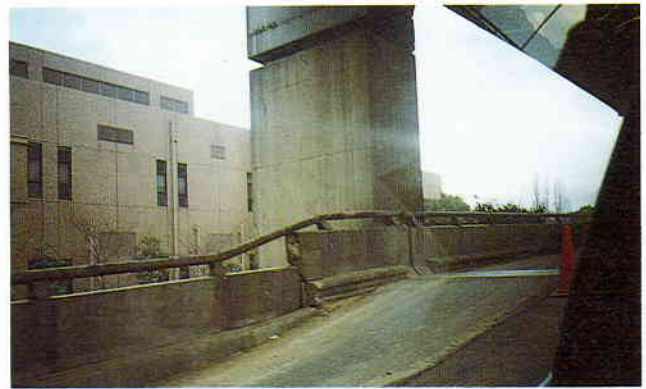
埋立地の若令地盤において液状化現象が発生し、これによって地盤が沈下した。このために、高架構造の高速道路に並行して地表に設けられた一般道路では、路面の沈下が高架構造の基礎によって抑えられ、舗装路面に大きな波状の凹凸が発生した(写真 2、3)。

写真2 路面の波状変形（その1）

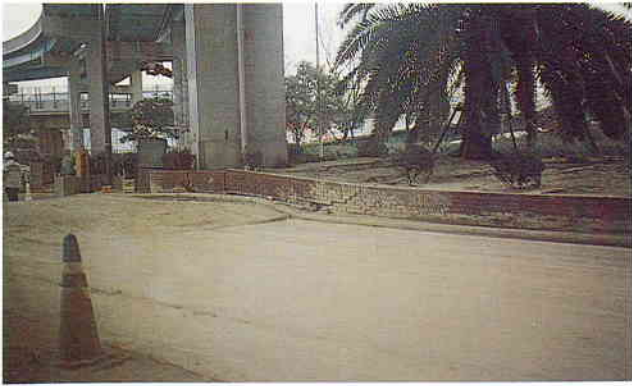
写真3 路面の波状変形（その2）

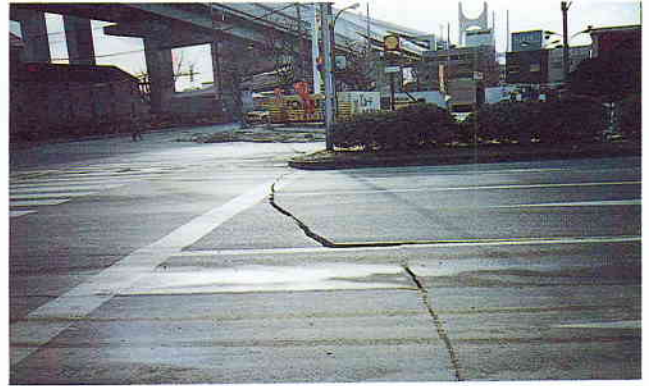
写真4 交差点周辺のひびわれ（その1）

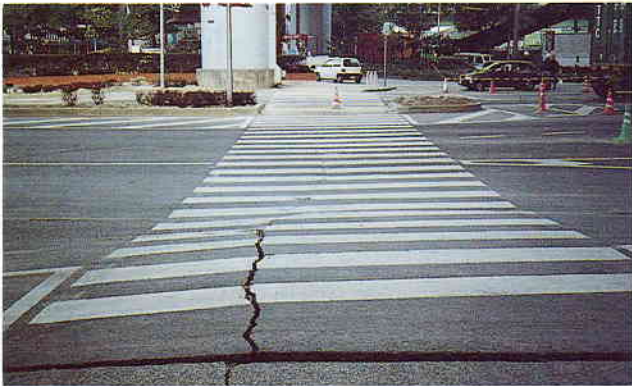
写真5 交差点周辺のひびわれ（その2）

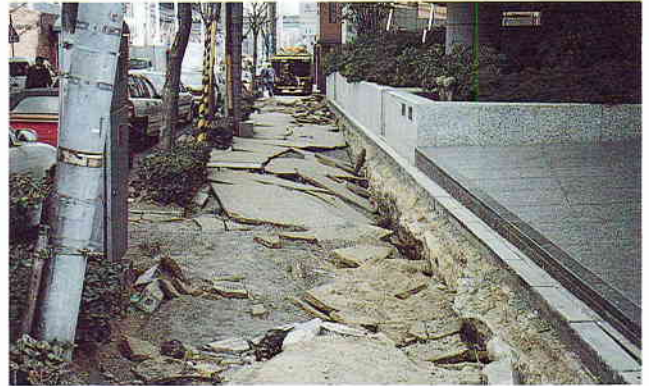
今回の地震では、幹線道路の車道舗装の被害は比較的少なかった。これと対照的に通路、住宅地などの簡易舗装、歩道舗装などのように薄い層構造の舗装の場合、表層がひびわれで破断された破損が目立った(写真 6、7)。

写真6 歩道舗装の破損（その1）

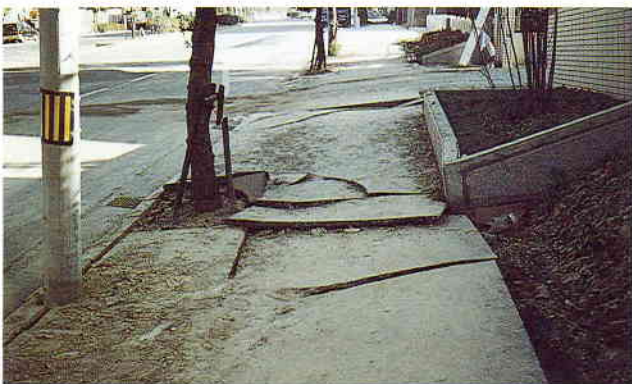
写真7 歩道舗装の破損（その2）

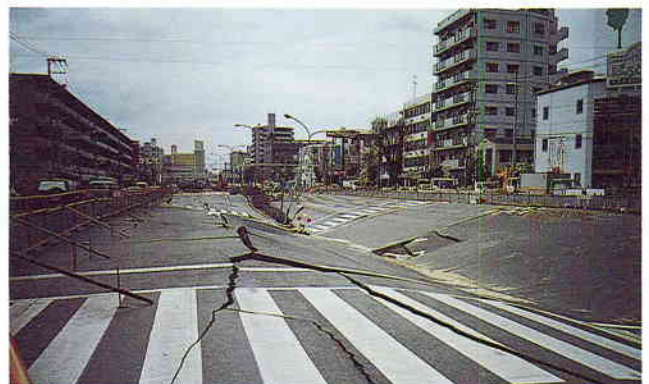
道路の地下占用物である地下鉄の崩壊によって、大規模に舗装が陥没する事故があった(写真 8)。

写真8 陥没による損壊
