地震動と被害特性

神戸大学 高田至郎 沖村 孝
李 騰雁

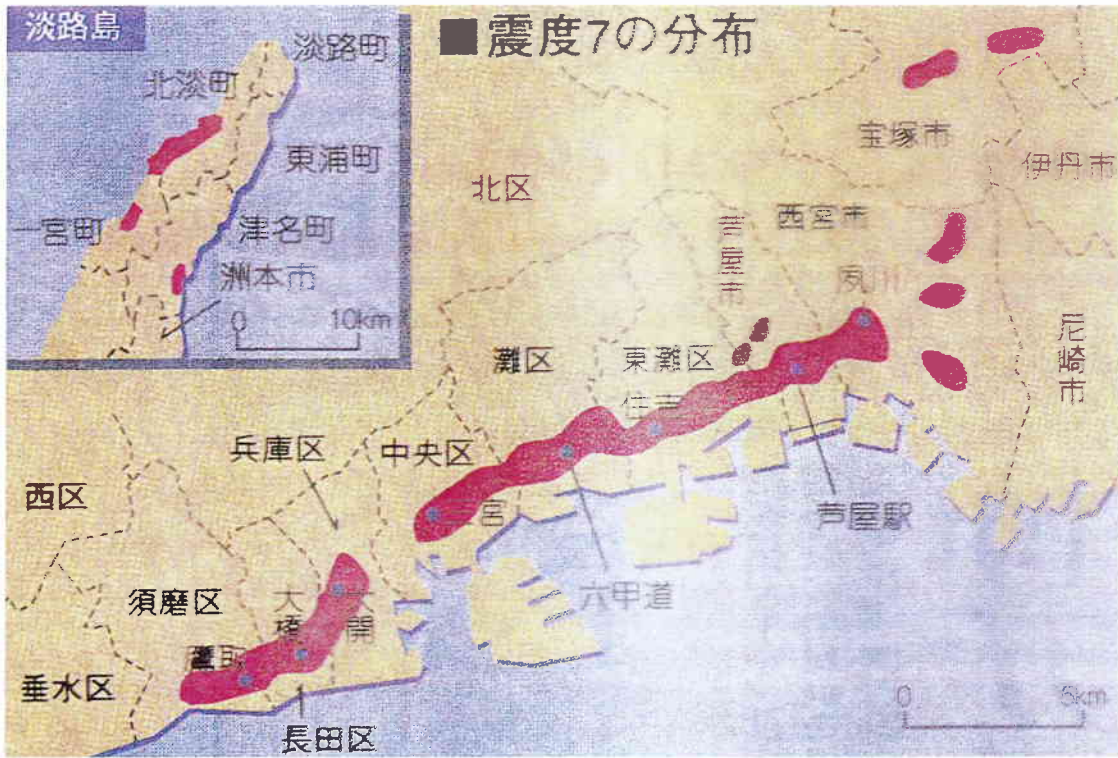
図1.1 震度階Ⅶ(7)の地域分布

図1.1は震度7の分布図である。震度7の分布は須磨断層、諏訪断層、五助橋断層の南側に沿い須磨区から西宮市まで帯状分布となっている。震度7は1948年福井地震の後に木造家屋の倒壊率30%以上をもたらす揺れの強さとして定められたもので、その適用は今回が初めである。

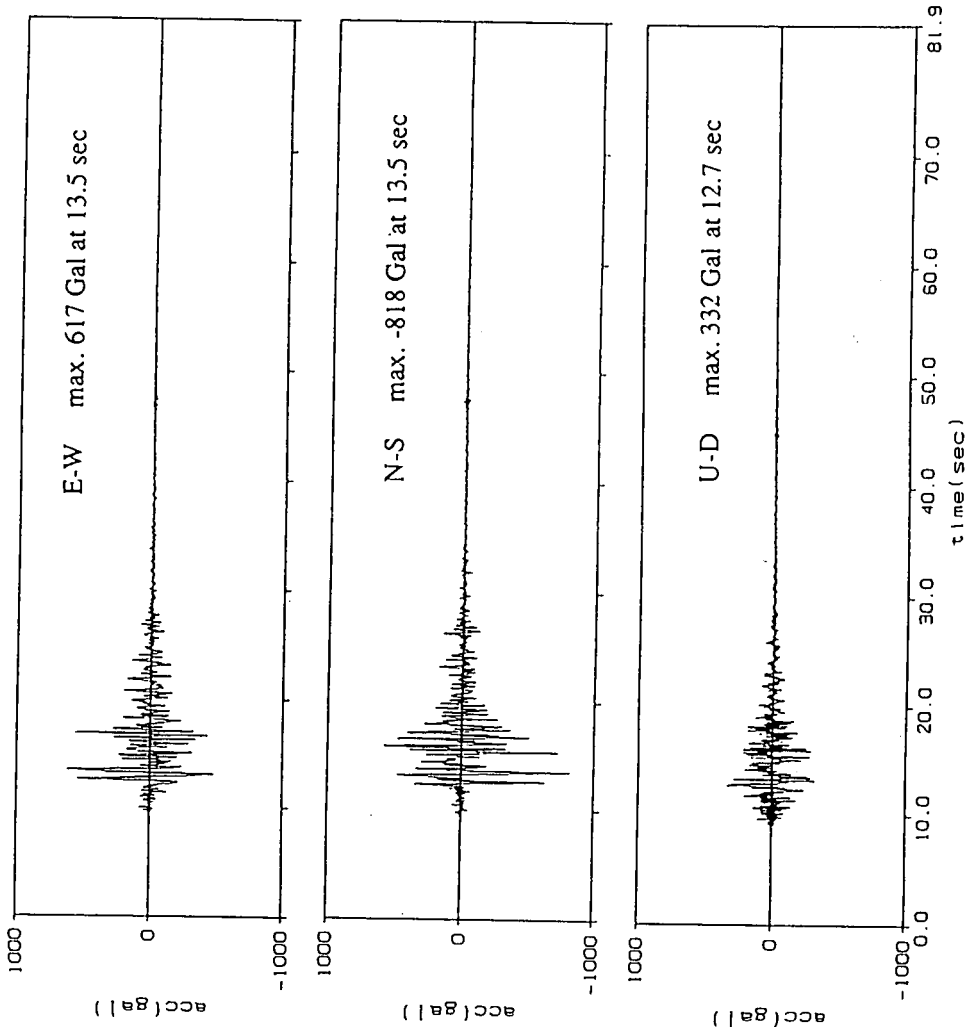
図2.5は神戸の海洋気象台で気象庁87型電磁式強震計によって記録された加速度波形と加速度応答スペクトルである。最大加速度値はNS(南北方向)818gal、EW(東西方向)617gal、UD(上下方向)332galである。海洋気象台は六甲山麓の丘陵・台地に位置している。上下動は水平動より若干先に始まっているが、大きい横揺れまでの時間はわずか2秒しかない。今回の最大加速度値は1993年釧路沖地震とほぼ同じであるが、変位は1.5~3.0倍程度大きい。しかしながら、地震動の継続時間は加速度記録でみると約半分ぐらい以下、変位記録でもやや短い傾向がある。加速度波形の卓越周波数は、東西・南北の水平動では1~2Hz、上下動では1Hz前後である。加速度応答スペクトルからは、水平動については南北・東西の2方向とも、0.3~0.4秒で最大値を持ち、0.7~0.8秒の固有周期をもつ構造物の応答がこれに次ぐ。上下動については、0.25秒前後の固有周期をもつ構造物の応答加速度が大きい³⁾。図2.6(a)は人工島ポートアイランドの地盤面の地震計で記録された加速度波形で、最大加速度値はNS(南北方向)341.2gal、EW(東西方向)284.4gal、UD(上下方向)555.9galである。図2.6(b)はポートアイランドの地下83m洪積層に設置された地震計で記録された加速度波形で、NS(南北方向)678.8gal、EW(東西方向)302.6gal、UD(上下方向)186.6galである。水平方向と比べて、いずれも上下方向の初期微動はほとんどない。地表面に記録された上下方向最大加速度は水平方向の1.6倍となるのに対して、地中洪積層に記録された水平方向最大加速度は上下方向の3.6倍となっている。また、地中から地表への増幅特性については、水平動1.9倍、上下動0.33倍であり、水平動における増幅が著しい。表2.1には各機関で得られた最大加速度の一覧を示した。また、図2.7には最大加速度分布を示す。神戸市から宝塚まで震度7幅広い地域においては水平最大加速度は600~800gal程度であり、上下最大加速度は300~400gal程度である。また、多くの観測地で、上下動と水平動の比率は1/2を超え

図2.5 神戸海洋気象台における加速度波形と
 応答スペクトル(神戸海洋気象台観測) 減衰定数3%
————— 減衰定数5%

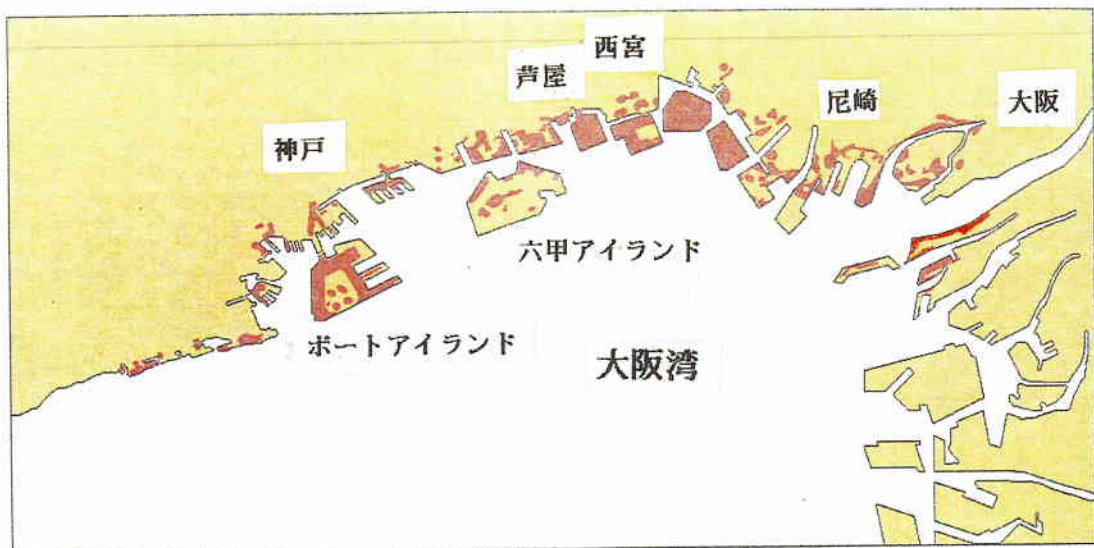
図3.6 地盤液状化の分布（大阪府を除く）

液状化の分布は図3.6に示している。家屋の被害分布と違って、液状化の分布は神戸市を中心とし、須磨から新淀川付近まで海岸線に沿っている。埋め立て地または海岸線に近い地盤では液状化が発生している。液状化の程度が最も著しいのは、ポートアイランドであり、次いで芦屋浜シーサイドタウン、六甲アイランドの順である。ポートアイランド全島にわたって茶褐色の噴砂が生じた。N値5～10程度の埋立礫混じりまさ土が液状化と見られている。島全体は液状化により数十cm沈下したが、建物は顕著な被害が見られない。これは多くの建物が杭基礎で洪積層に支持されているためである。一方、震源地から遠く離れている堺市の埋立地においても噴砂が確認された。大阪府此花区における淀川の堤防も液状化で崩壊された。液状化によって湾岸施設が多くの被害を受けて、せり出し、エプロンの陥没などが発生している。液状化による地盤の被害形態は沈下、側方流動、噴砂などである。

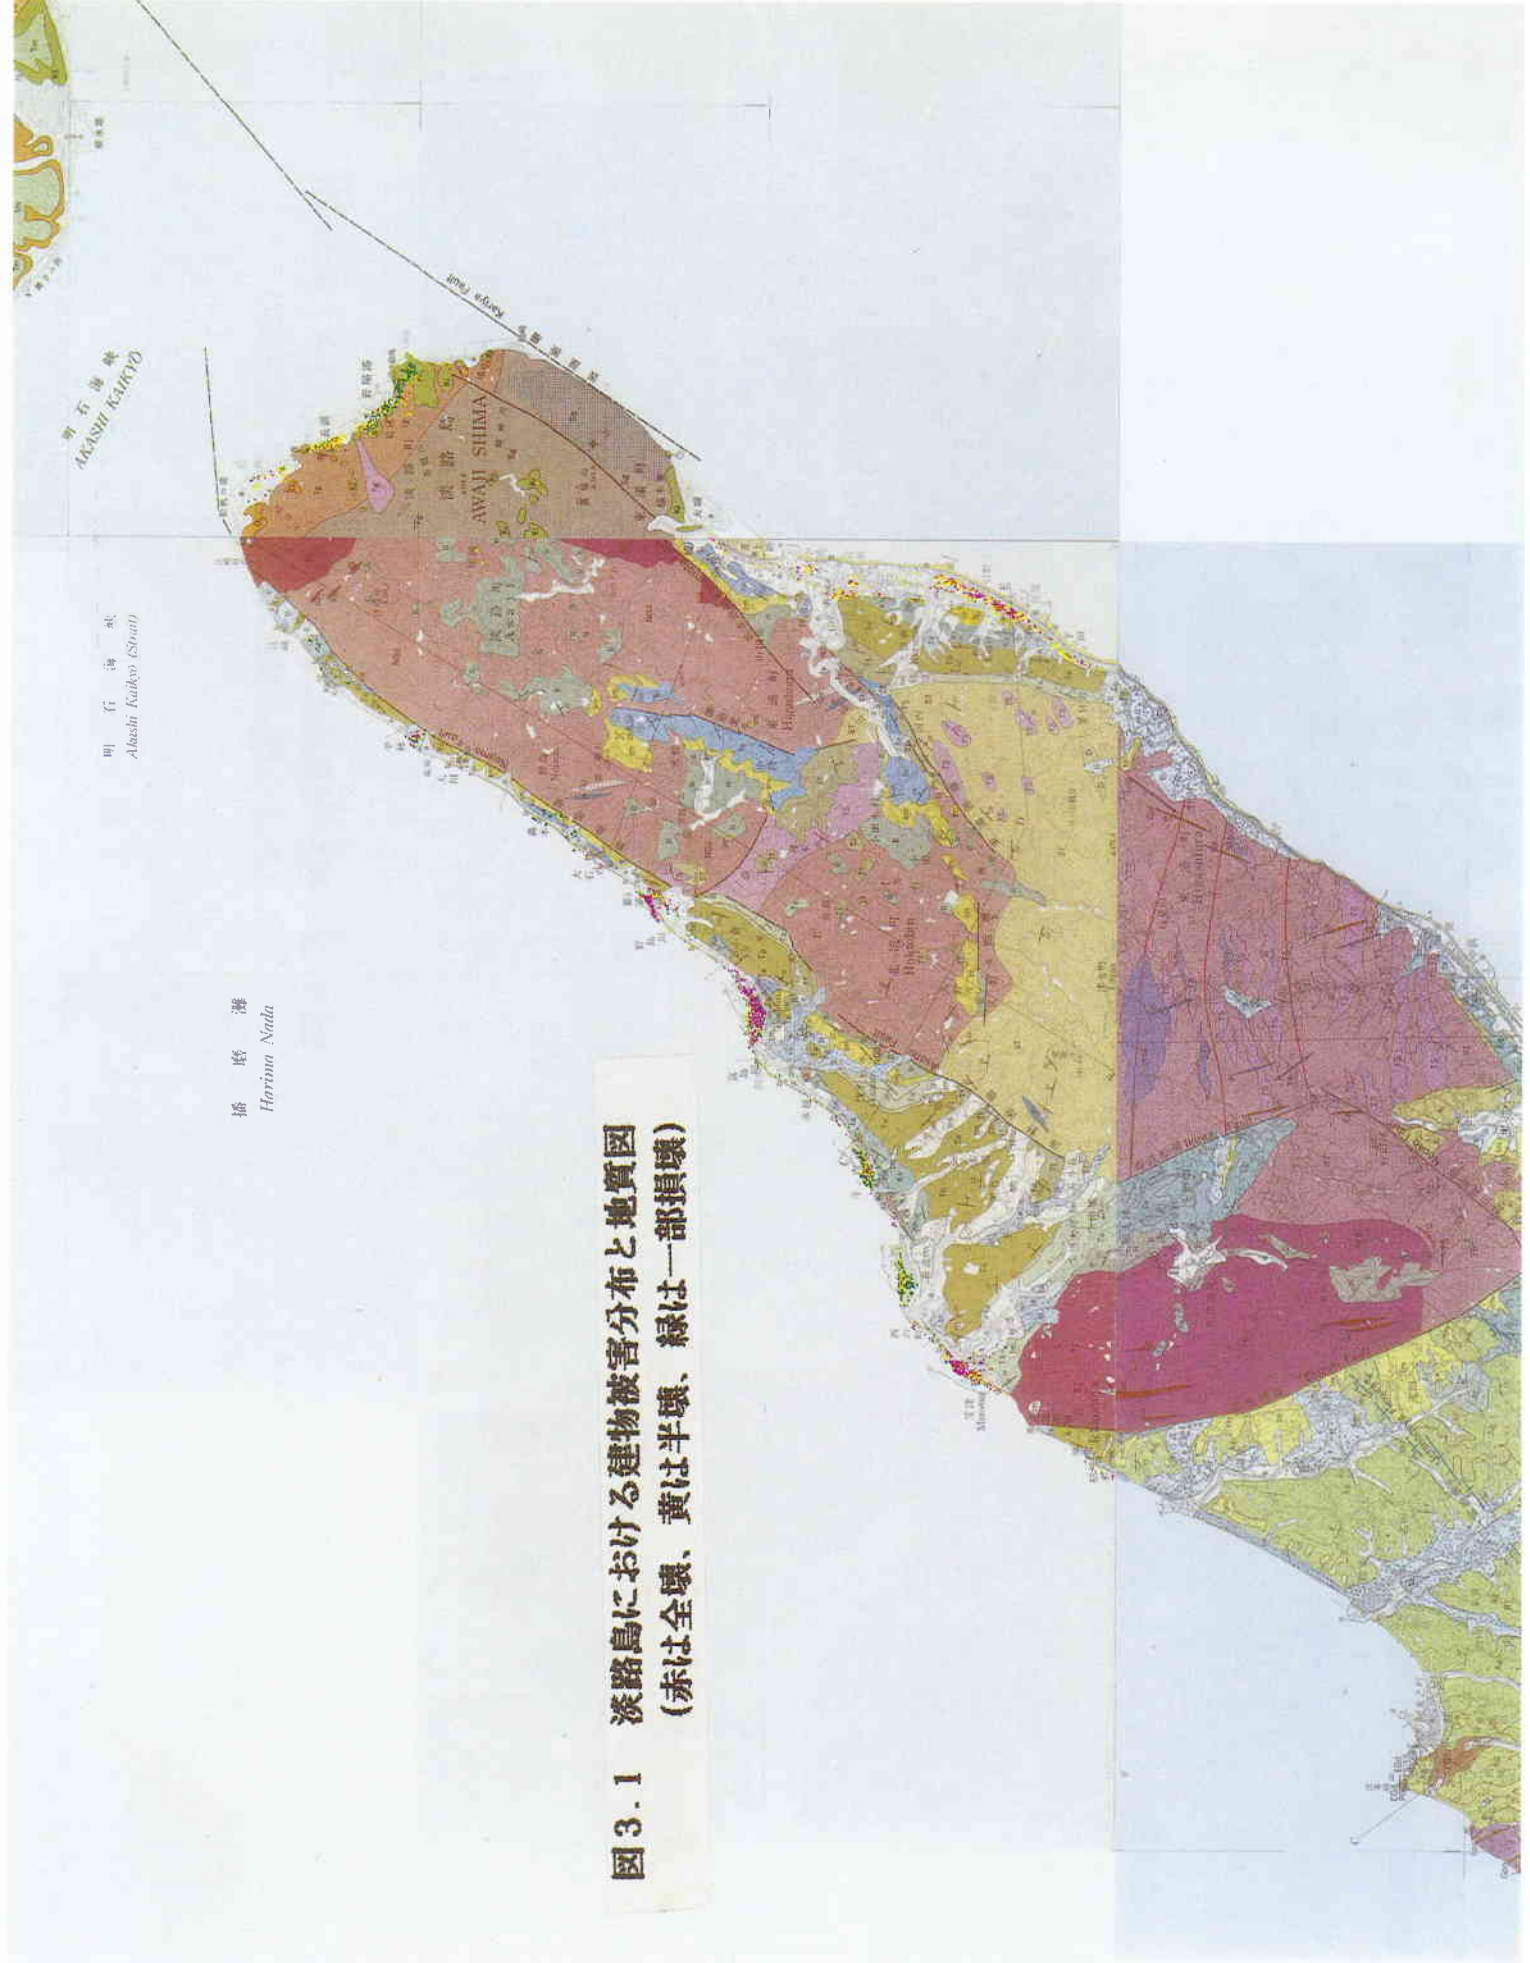
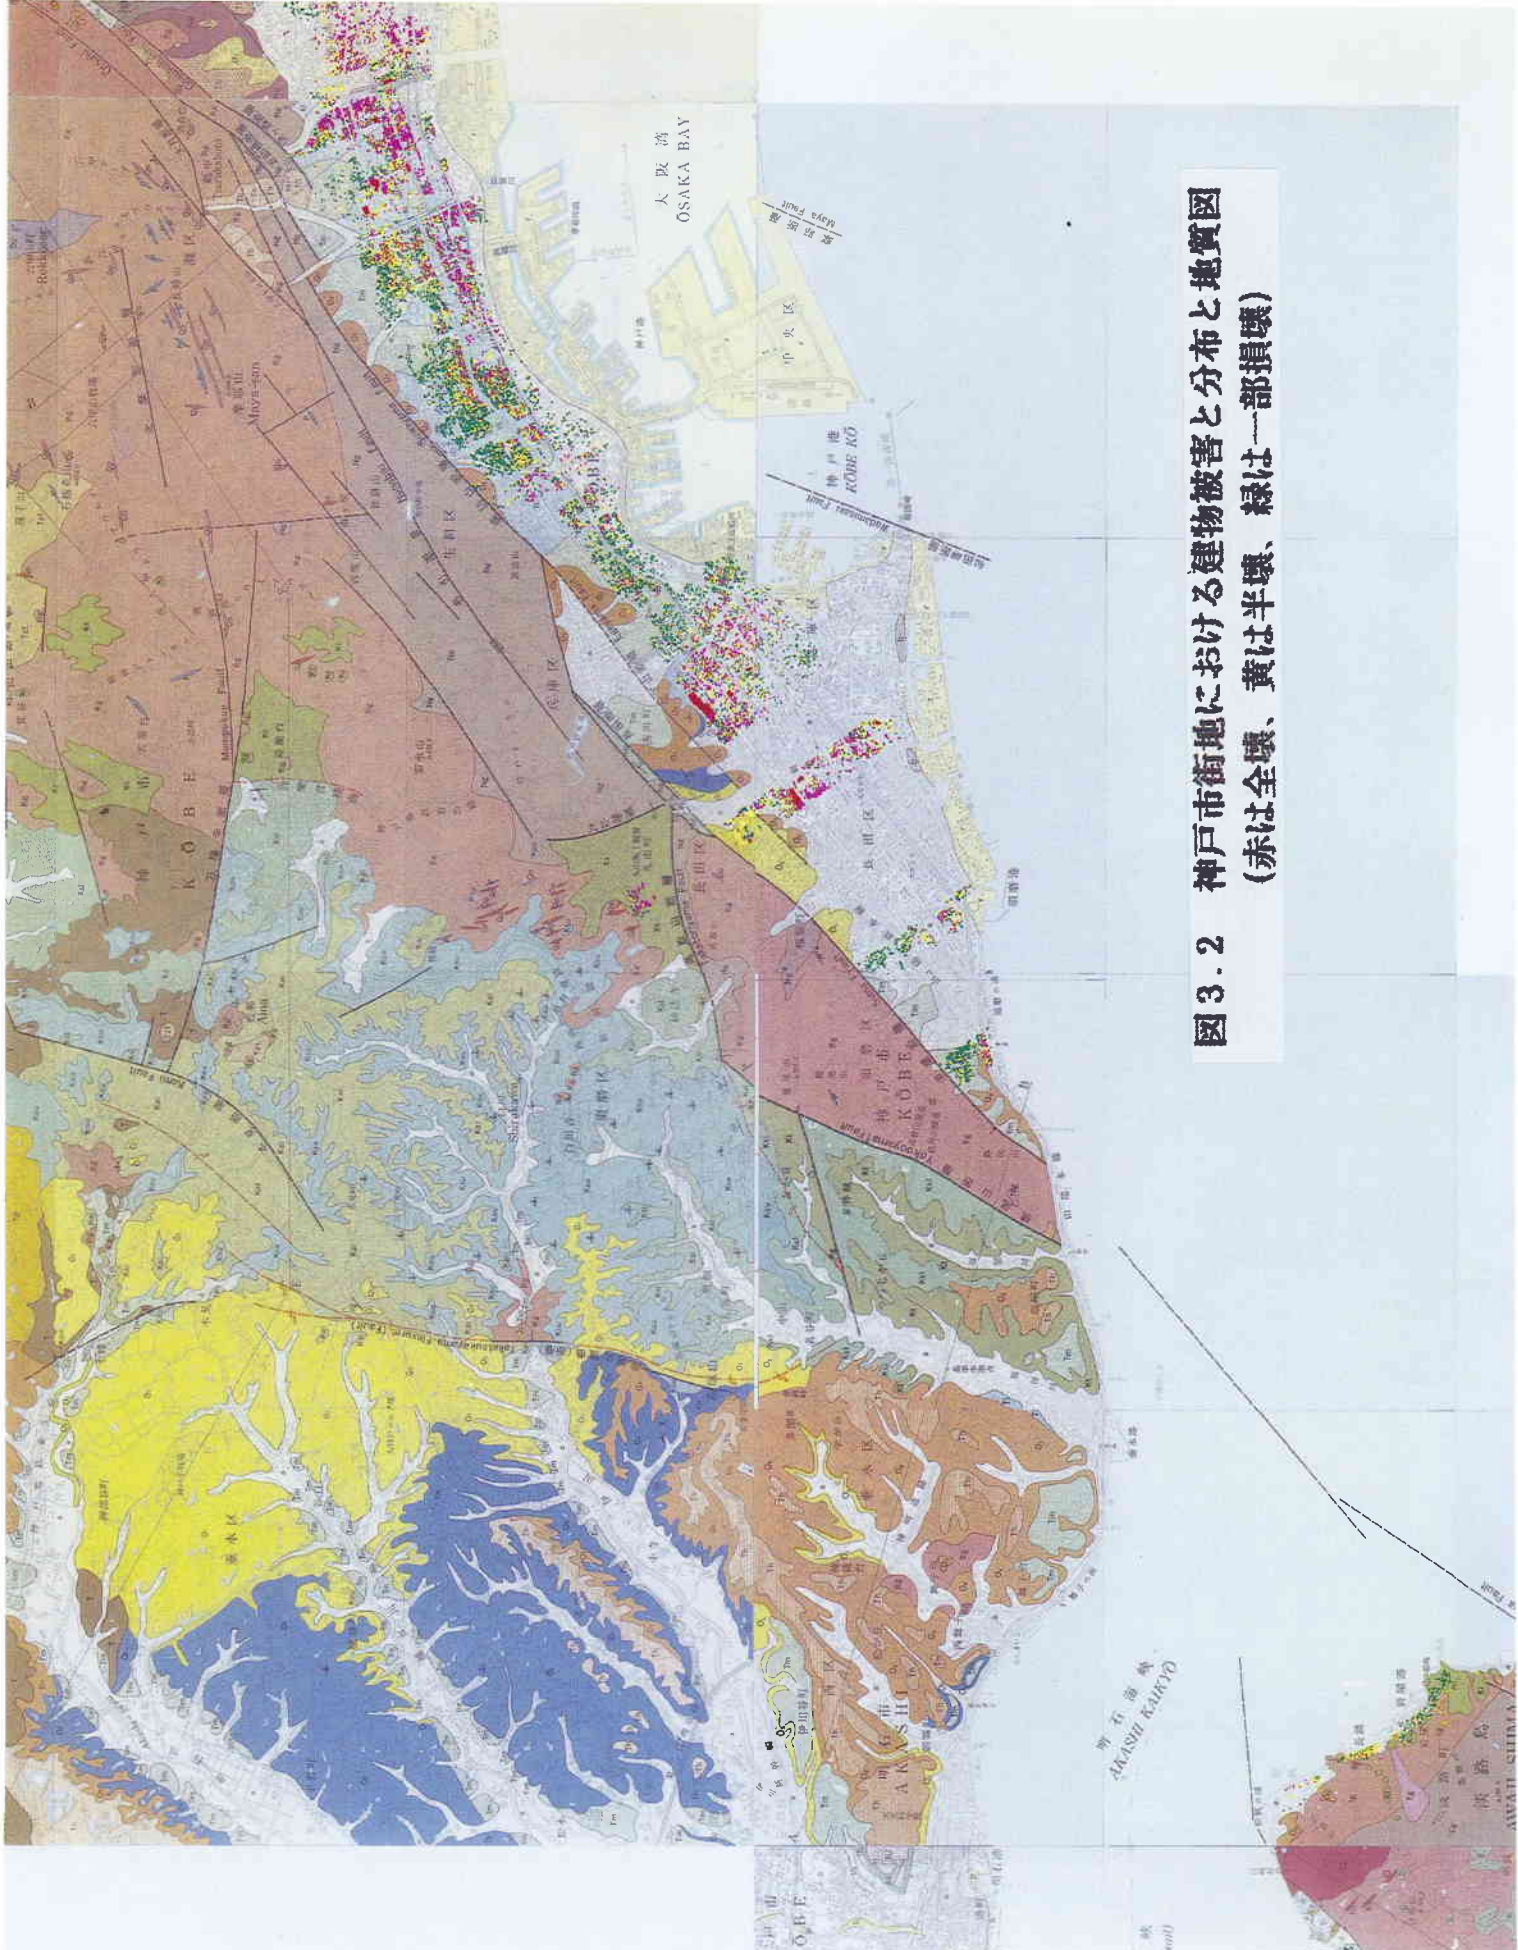
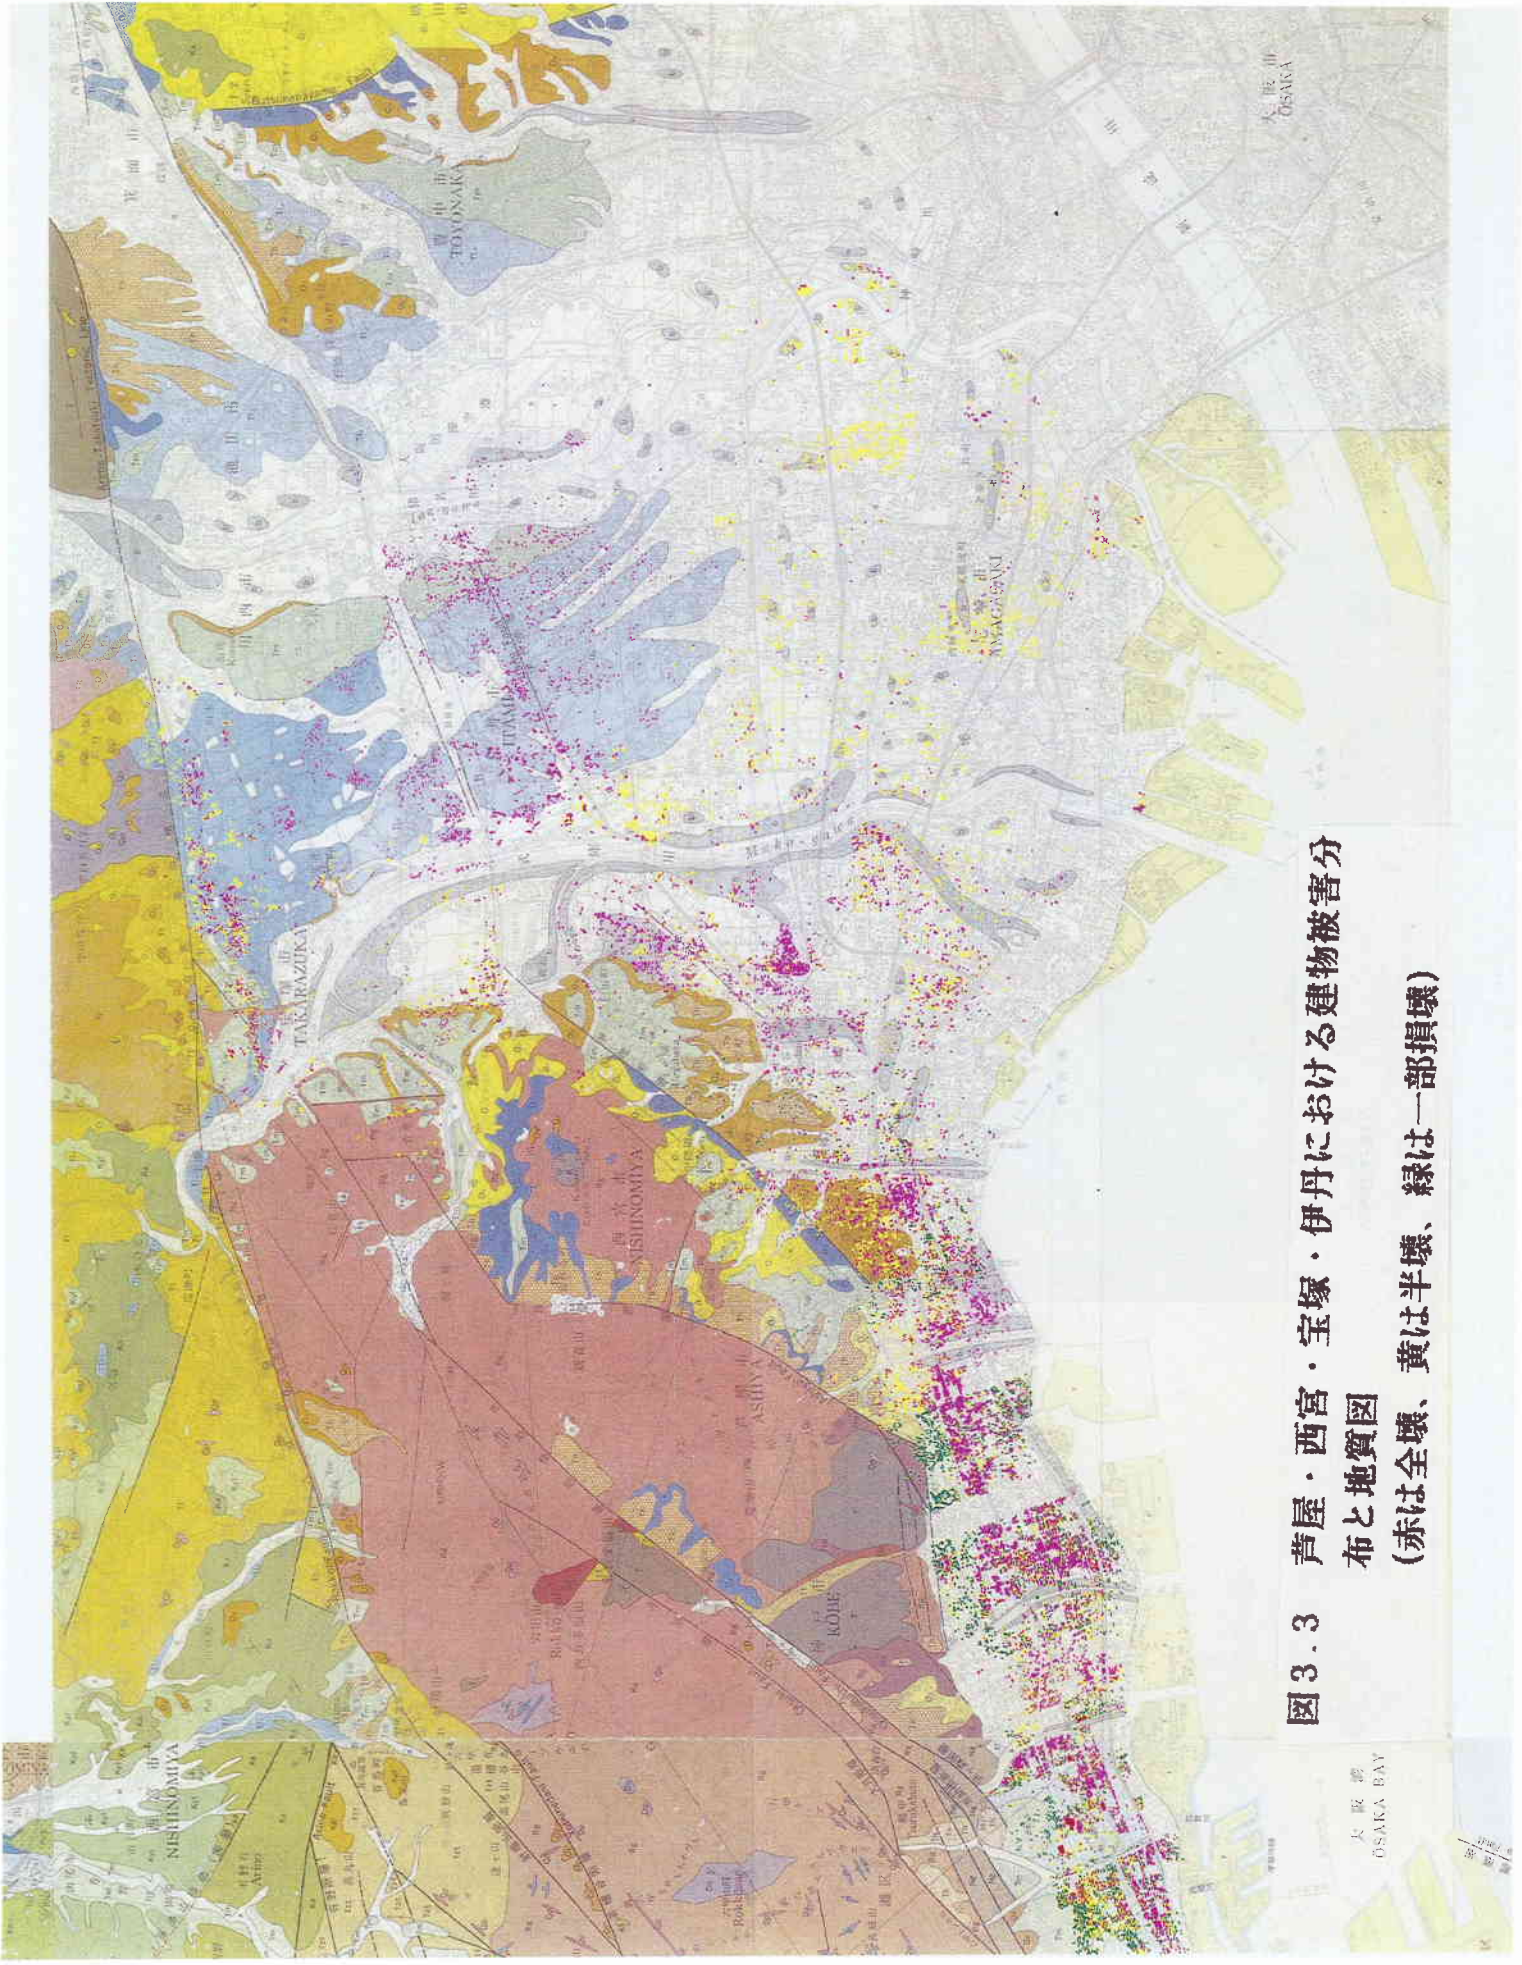
神戸大学土木系教室の緊急調査グループで実施された建物被害状況およびGISによって地質図とレイヤー化した結果を図3.1、図3.2と図3.3に示す。神戸市から西宮市に至る地域の顕著な被害は阪急線と国道43号線に挟まれた帯状地域に集中している。さらに被害地域を詳細に見ると、島状に分布し、複合扇状地上に集中していることが分かる。伊丹市では地盤条件がよかったにもかかわらず、被害が大きいことは伊丹断層の影響が強いと考えられる。被害分布の特徴としては以下のことが指摘される⁴⁾。

1)神戸市域を中規模地形分類に従って六甲山地、山麓部の段丘、それに続く複合扇状地域、旧沿岸域ならびに埋立地域と大きく分類すると、建物全壊の被害分布は複合扇状地域に分布する。これは地質分類では中～低位段丘層ならびに沖積層に相当する。

2)この複合扇状地域内での被害分布をさらに詳しくみると、高位の山麓段丘域に近いところでは被害は少ない。

3)複合扇状地域の下位に出現する旧沿岸域でも被害の分布は少ない。

4)埋立地域では地盤の液状化がみられるが、木造家屋建物の被害は比較的少ない。

5)被害分布をマクロ的にみると六甲山麓に沿って0.7～1.2km程度幅で帯状に南西から北東に分布している。

6)この帯状分布域の中でも被害密度の大きな地域と小さい地域が分布する。この原因は地形あるいは地盤条件に起因するものと思われる。

7)西宮地域に入ると帯状をした被害分布は夙川付近からやや北に角度を変えて阪急今津線甲東園駅の東の方へと変化する。

8)宝塚市内、伊丹市内の断層と構造線付近に大きな被害の分布域がみられる。

9)淡路においては、北淡町、一宮町で被害が大きく、今回の震源に最も近い淡路町ではこれら2町と比較すると被害は少ない。

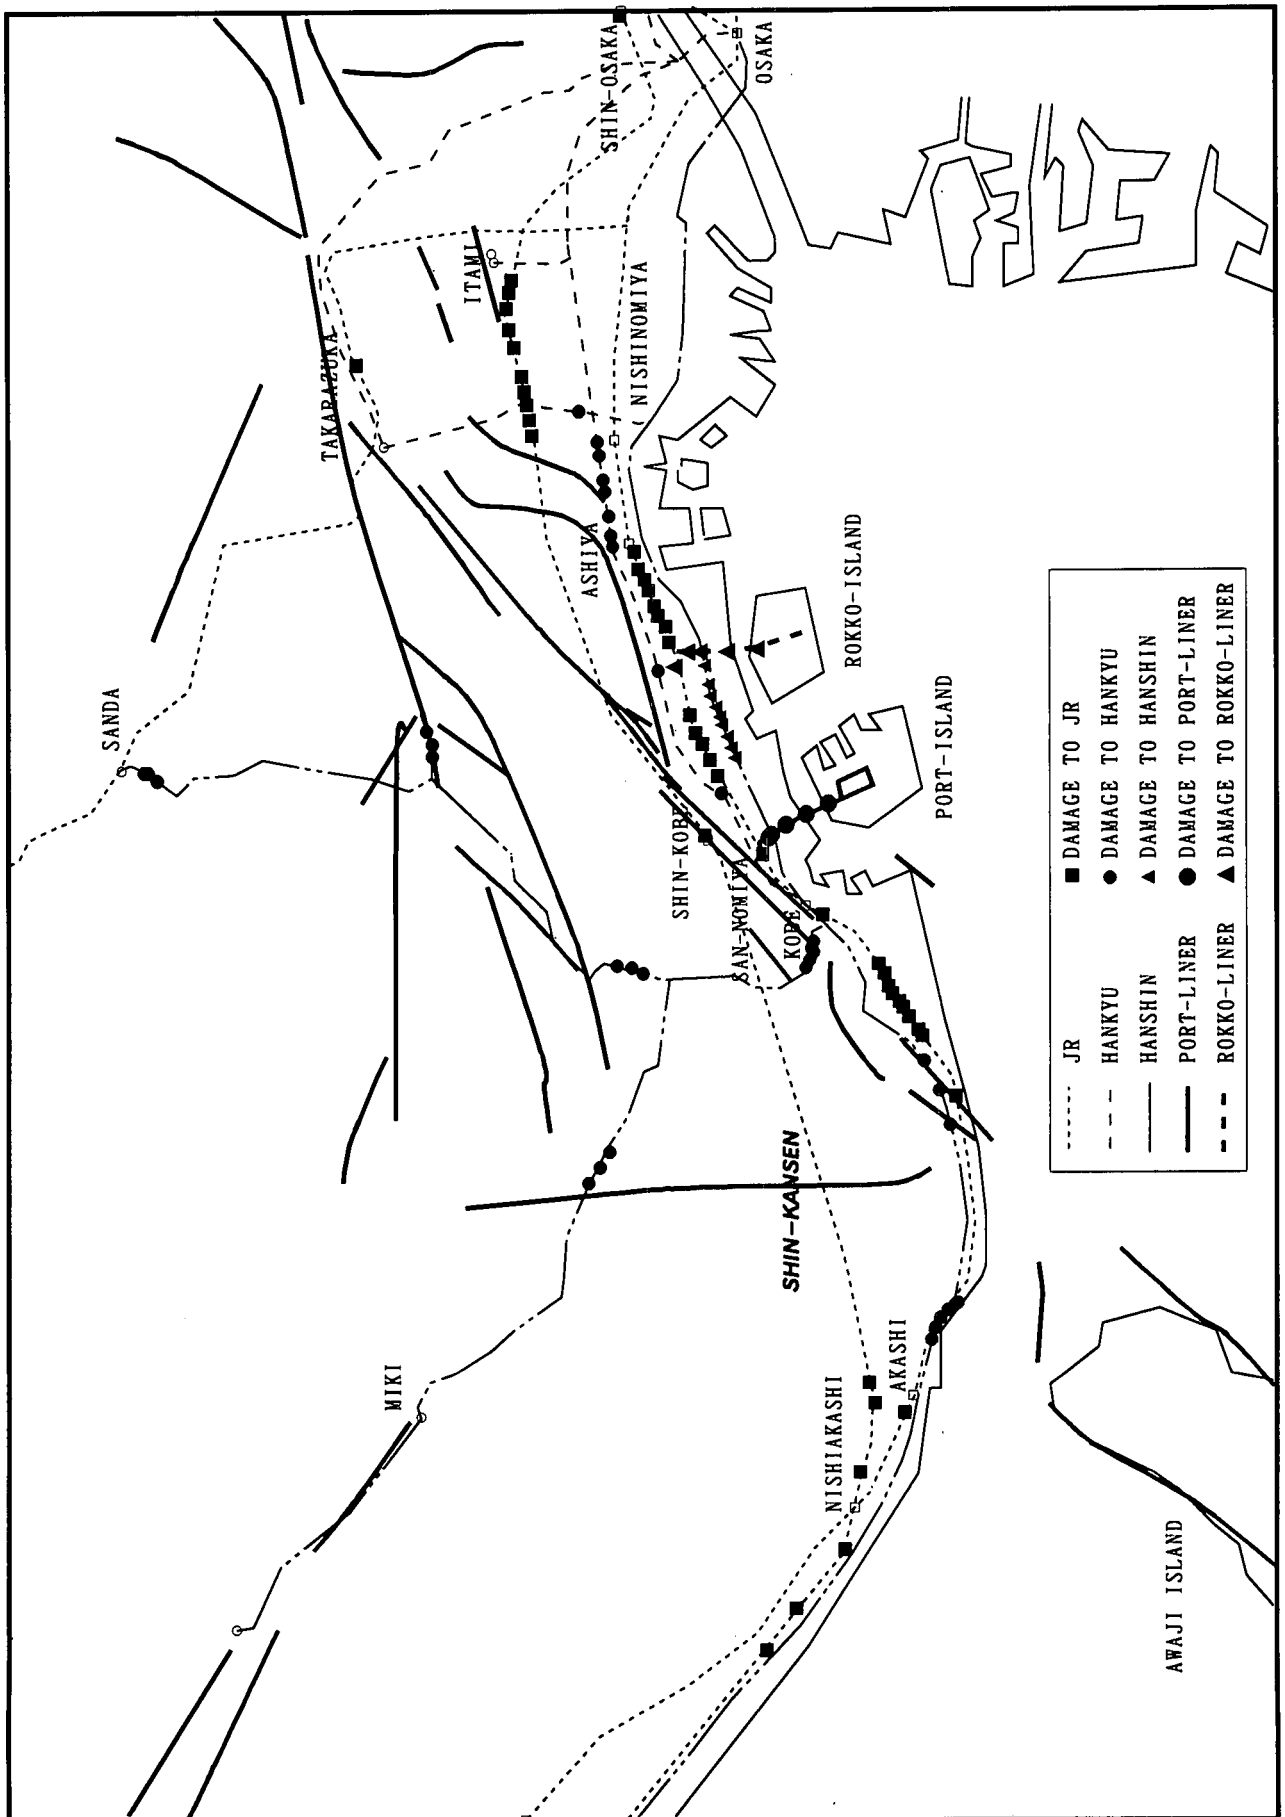
図3. 4 鉄道施設の被害と断層位置

図3.4と図3.5は今回地震における道路・橋梁と鉄道の被害位置分布を示す。同図中にはこれまでに知られている断層位置も示している。いずれも高架橋部分が広範囲にわたって被害を受けている。盛土崩壊も目立ったが、地域的集中は認められない。阪神電鉄が石屋川駅付近で甚大な被害を受けたのに対して、阪急電鉄は夙川駅付近に被害が集中している。この地域の地盤特性と断層位置が被害に影響すると見られる。被害状況を分類すると以下のようなものである。

1)落橋(橋脚完全倒壊や橋桁が橋脚からはずれるものなど)

2)コンクリート橋脚のせん断、曲げ、座屈破壊

- 3) 鋼橋脚や鋼桁の座屈、脆性破壊あるいは変形
- 4) 液状化など地盤の破壊による橋脚の傾斜
- 5) 盛土崩壊

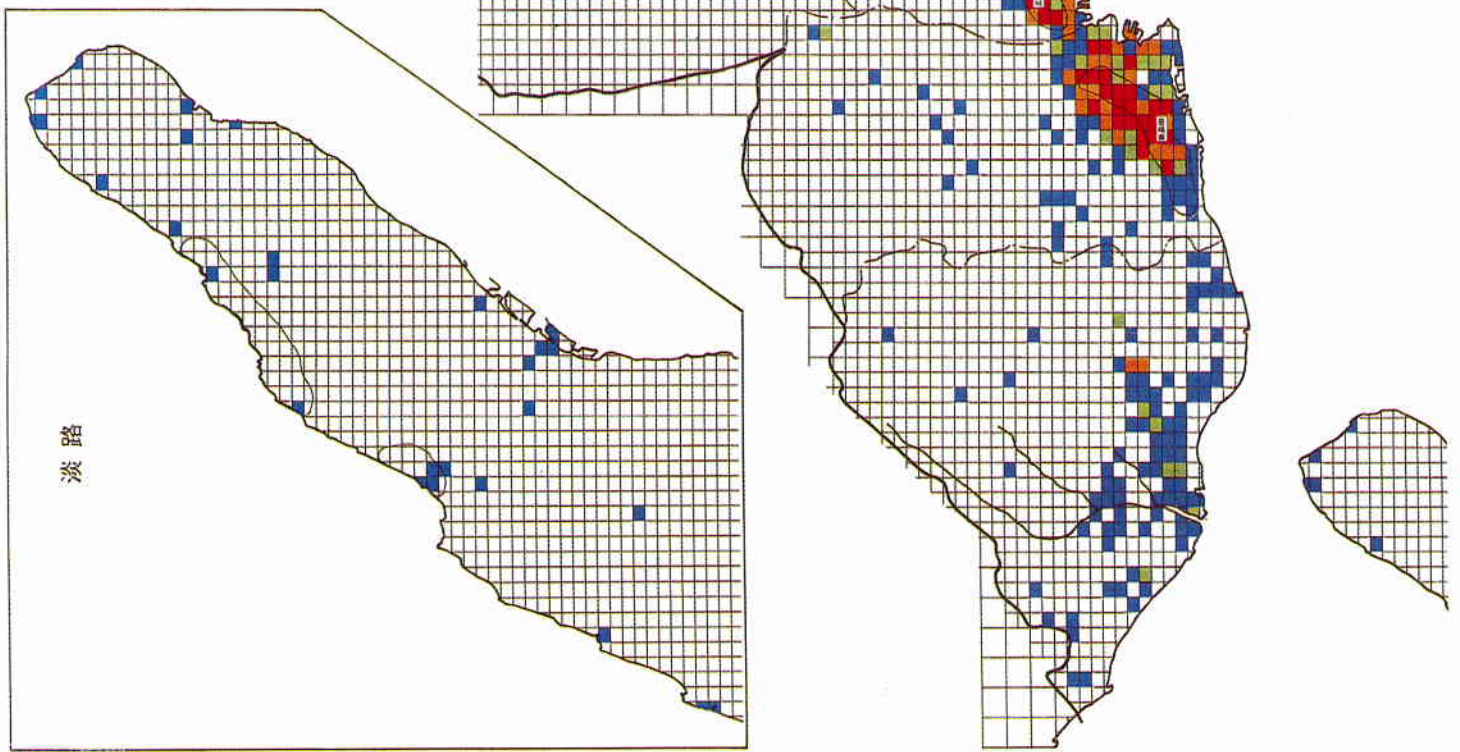
図3.7 配電設備支持物の被害分布

図3.7は電柱など配電設備支持物の被害分布図を表している⁵⁾。同図中には既知断層位置も記入している。建物の被害分布と類似していることがわかる。新長田、六甲道付近に被害が集中している。須磨以西、西宮以东には被害が少なかった理由として、電柱の倒壊は地盤や活断層の影響だけではなく、家屋の倒壊や敷設密度などによって左右されているためである。六甲アイランドとポートアイランドは配電線の地下化が進められているため、被害はない。
