道路・鉄道（その1）グループ報告

1. 調査対象地域

2. 被害状況・復旧状況

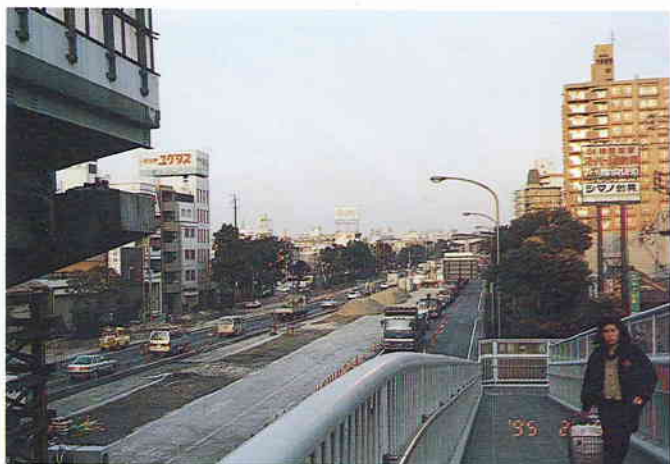
神戸線では、2次災害を防止することを目的として復旧作業が進行中である。鋼製橋脚が崩壊し上部の鋼桁が落下した西宮市荒戒町、社家町などの高架橋、神戸市東灘区の横転したピルツ構造の東灘高架橋、RC橋脚が倒壊し上部の鋼桁が落下した神戸市中央区海岸通り的高架橋などは、いずれも十日間程度で撤去され、国道43号線の交通が確保されている（写真1）。現在、これらの地点では、基礎の支持力の調査が行なわれている。

写真1 国道43号線（深江付近）

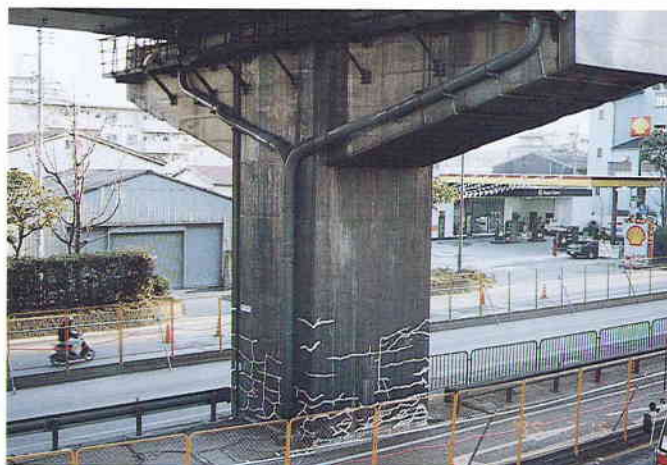
写真2 コンクリート製橋の樹脂注入による修復

神戸線は、国道上に建設されたこと、高架橋の圧迫感を極力減らすこと等から、単柱形式の橋脚により上部の桁を支持する構造が多く存在している。この単柱形式の橋脚に多くの損傷箇所が見られたが、現在、これらの修復が順次進行している。コンクリート橋脚では、軽微な損傷箇所は、写真2のようにクラックに樹脂を注入することにより補強している。橋脚損傷部の補強には、写真3のように倒壊防止のため桁や橋脚を支保工で支持した後、橋脚に鋼板を巻付け、この中にコンクリートを打設する方法がとられている。損傷が大きく鉄筋が露出している場合には、倒壊防止のため桁を支保工で支持した後、露出部にモルタルを吹き付ける方法（写真4、5）やコンクリートで固める方法がとられている（写真6）。鋼製橋脚においては、写真7のように補剛材を付けて剛性を高める処置がとられている。

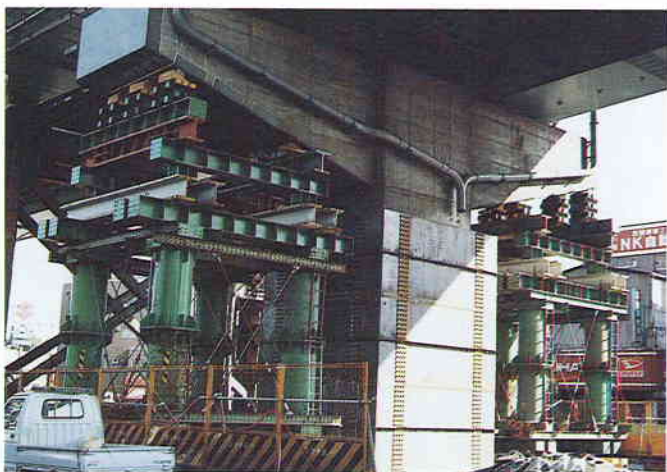
写真3 コンクリート製橋脚の修復

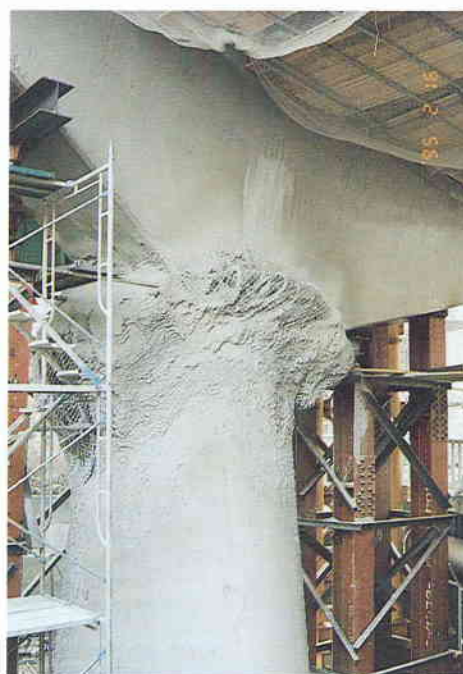
写真4 コンクリート製橋脚のモルタル吹き付け

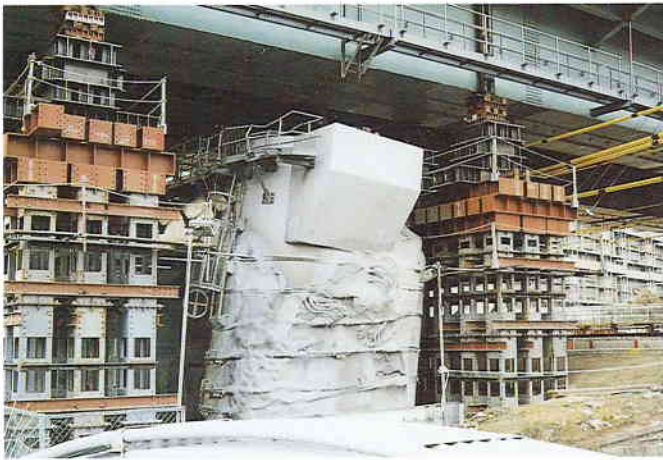
写真 5 コンクリート製橋脚の倒壊防止(1)

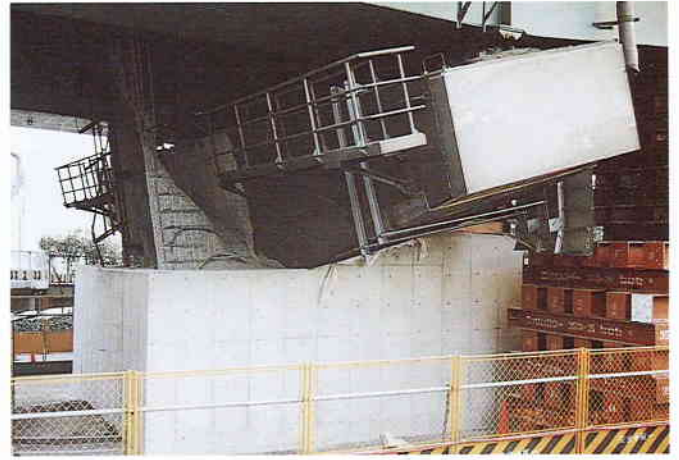
写真 6 コンクリート製橋脚の倒壊防止(2)

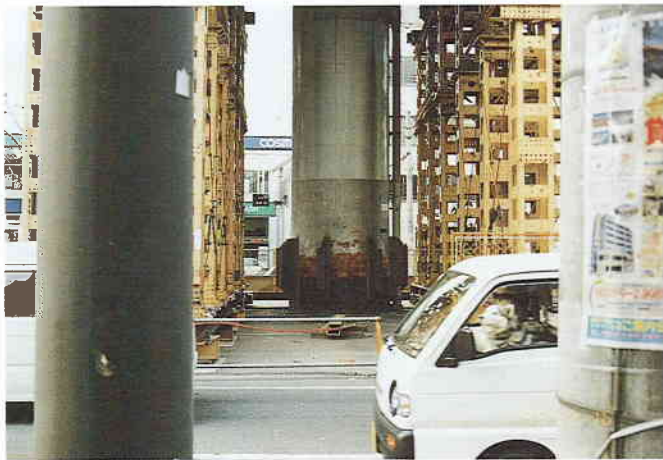
写真 7 鋼製橋脚の修復

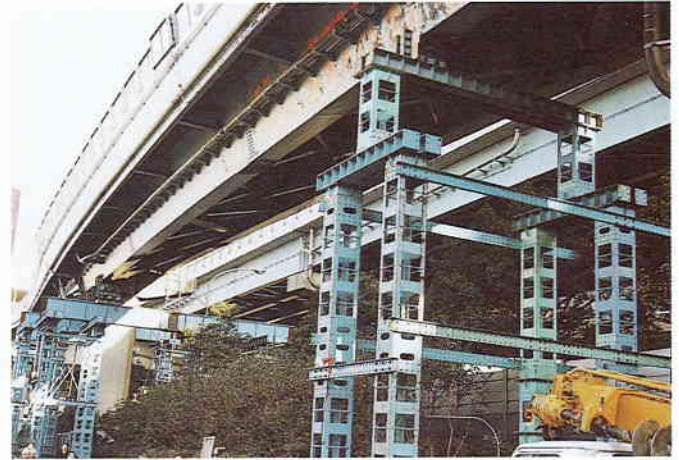
写真 8 上部工の落橋防止(1)

西宮ランプ付近では、橋脚の側方への移動により上部工の落橋の危険が高い箇所がある。ここでは、写真8のように支保工により桁を支持し、落橋の危険性を防いでいる。また、湊川出入り口付近では、連続桁の固定支点の橋脚が水平移動し、上部工が落橋し支間の中央部付近で垂れ下がっている。ここでは、写真9のように補強支持して、今後の対応策を待っている。これらの処置は、余震による危険が予想されたため応急にとられた対策である。

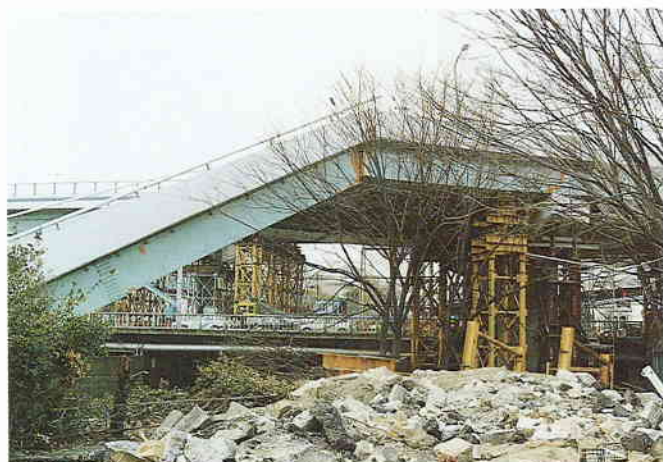
写真 9 上部工の橋脚防止(2)

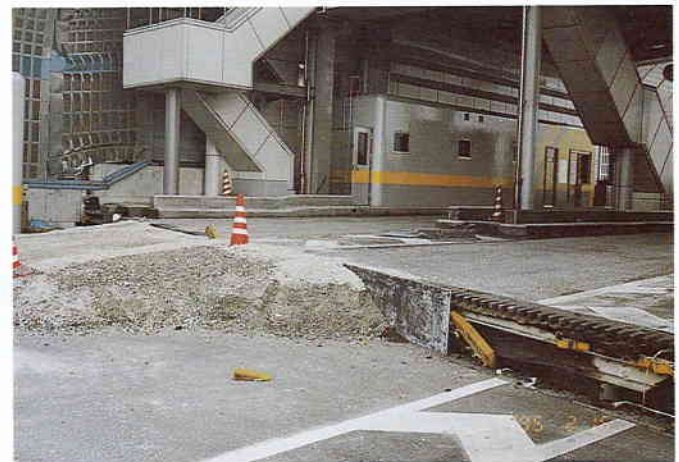
南芦屋浜料金所付近の3径間連続桁橋では、写真10のように支承が損傷し路面に段差が生じた。このため、現在、一般車両の通行は不能となっている。

写真 10 南芦屋浜料金所付近の路面の段差

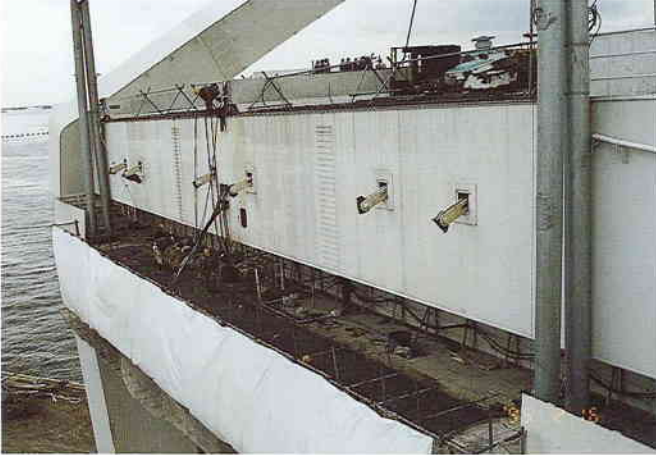
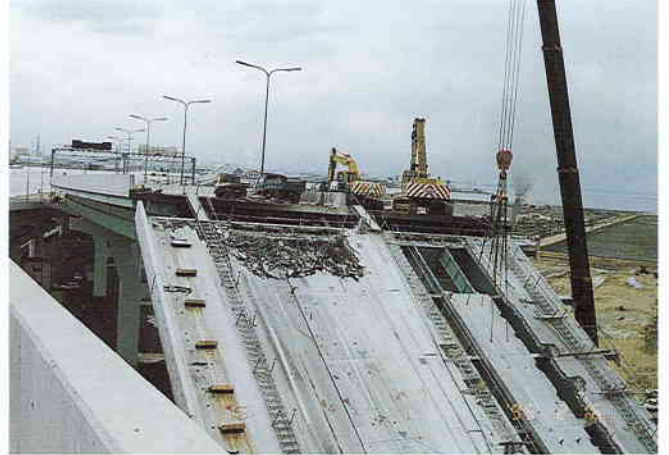
西宮港大橋では、側径間の取付け桁橋が落橋した。この付近は埋立地であるので不等沈下が予想されたため単純桁橋が採用された。しかし、地盤の側方流動により橋脚が橋軸方向に移動し落橋を招く結果となった。ここでは、橋脚の健全度を調査し、橋脚の天場を一部拡幅して、桁端部を補修した桁を吊り上げて元に戻す方法がとられている。現在、落橋した桁部分の舗装と床板を撤去し、桁を吊り上げる作業が進行中である（写真11、12）。

写真 11 西宮港大橋の側径間の修復状況

写真 12 西宮港大橋の側径間部の床版の撤去

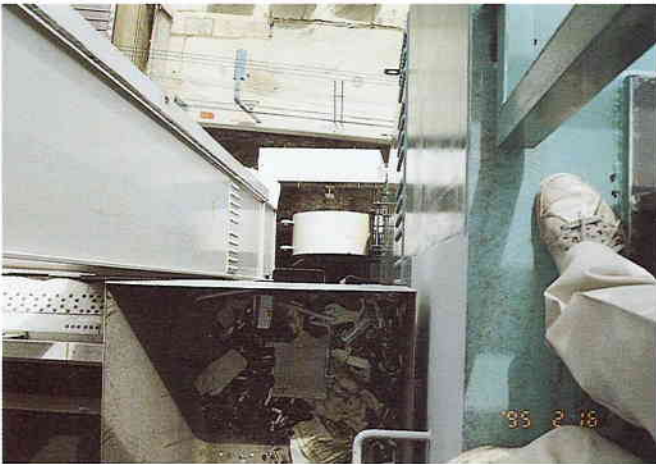
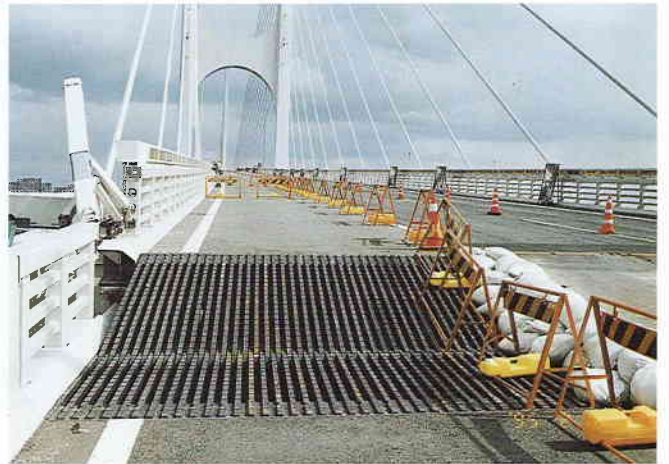
東神戸大橋は、3径間斜張橋である。この橋梁には、耐震ダンパーが取付けられていたため、支承が一部損傷したが本体には被害が無かった。神戸側側径間のペンデル支承のピンが飛び（写真13）、神戸側側径間が浮き上がり、伸縮装置が破損して路面に写真14のような段差が生じた。このため、一般車両は通行不能となっている。復旧作業としては、側径間にカウンターウエイトを載せて浮き上がっている桁を押し下げ、ピンを入れ直す作業を行う予定である。ただし、ピンが特注であることから製作に時間が掛かっている。復旧開通は、4月下旬が見込まれている。

写真 13 東神戸大橋の支承の損傷

写真 14 東神戸大橋の路面の段差

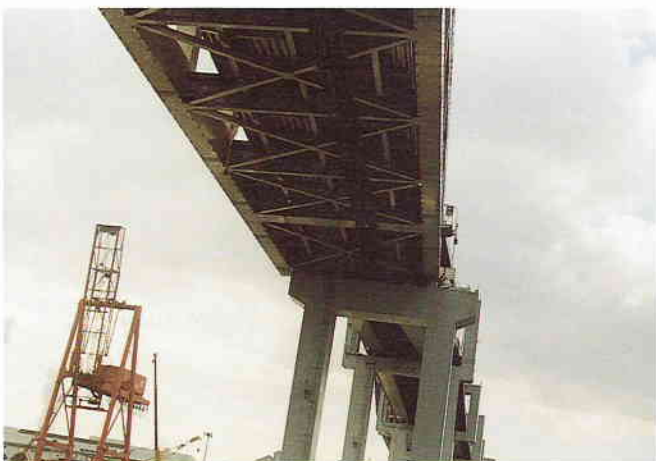
六甲アイランド大橋は、総重量が1万トンを超えるダブルデッキのローゼ橋である。ここでは、六甲アイランド側の橋脚上で橋軸直角方向に桁が大きく移動し、支承からはずれて、弦材が橋脚より外側にはみ出ている（写真15）。しかし、本体は上横構水平材と斜材の一部に座屈変形が生じた程度で大きな損傷は見られない。現在、橋脚の正規の位置に支承を設置し、我国の最大級のフローティング・クレーン船3隻を用いた一括吊りによる修復作業計画が進行中である。しかし、吊り上げるためには本来の橋梁の応力状態と全く異なった応力状態になるため、部材の補強が必要となる。また、熔接による吊りピースでは危険が伴うので、ディテールについては詳細な検討が現在なされている。六甲アイランド大橋の復旧開通は、10月頃が見込まれている。

写真 15 六甲アイランド大橋の橋軸直角方向の移動

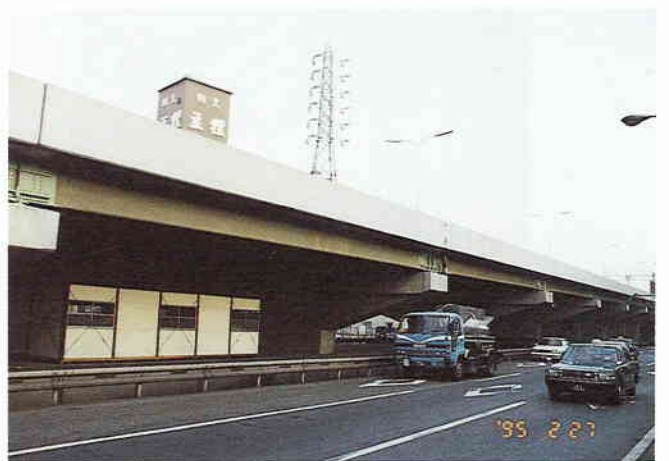
池田線の豊中南インターチェンジ付近では、古い桁橋を補修して連続構造とし、免震支承を用いることにより耐震性を向上させる試み、いわゆるノージョイント工法が実施されていた（写真16）。この実施区域には全く異常が認められていない。ただし、桁端部が橋脚に衝突した形跡があり、水平変位は相当大きかったものと推察される。また、中国自動車道の生瀬高架橋においても同じ工法が用いられていた（写真17）。これらの補修工の効果は大きかったものと推察される。よって、既存の橋梁の耐震性の向上の一つの方向を示すものと考えられる。

写真 16 豊中南インターチェンジ付近(ノージョイント工法)

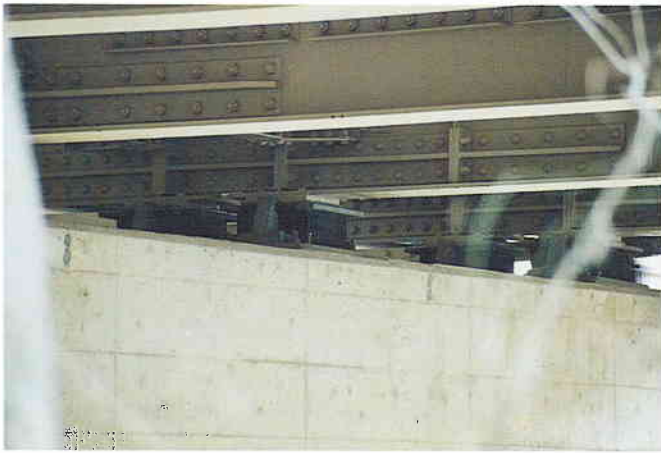
写真 17 生瀬高架橋の免震支承

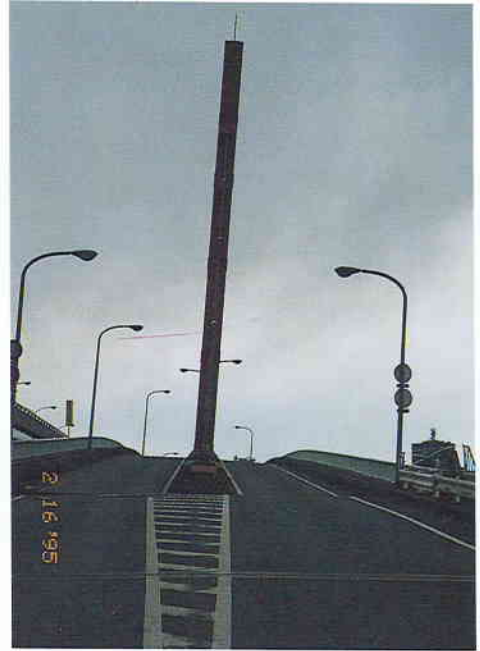
写真 18 摩耶大橋

通行している（写真18）。橋梁の本体に被害が及んでいるため、撤去の方向で検討されている。これに隣接する第2摩耶大橋は、3径間連続箱桁橋であるが、支承や橋脚の損傷（写真19、20）はあるものの橋梁の本体には被害は及んでいない。橋梁形式や被害の程度により、復旧の方法に差異が生じる一例と言えよう。

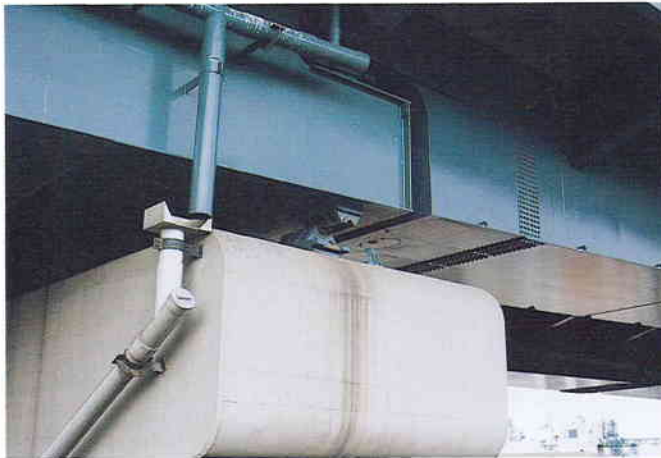
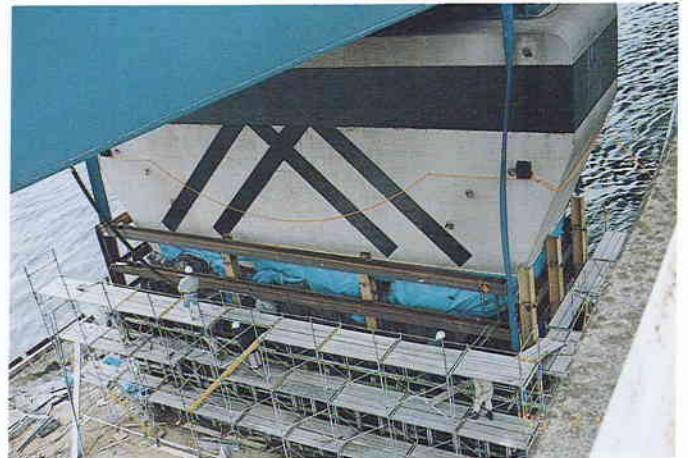
写真 19 第 2 摩耶大橋の支承の損傷

写真 20 第 2 摩耶大橋の橋脚部の修復

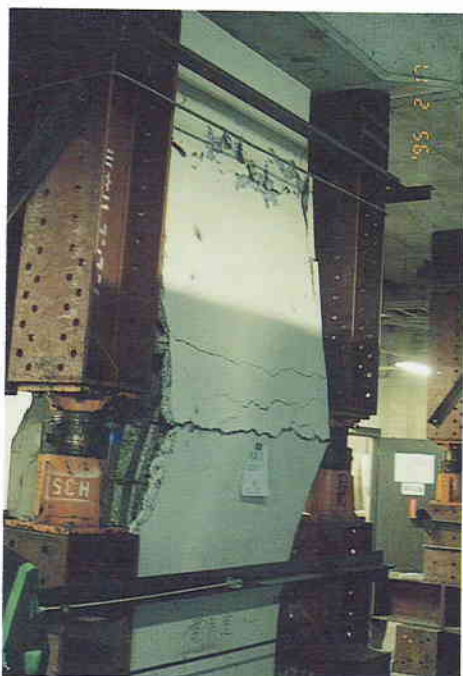
神戸市交通局地下鉄山手線の上沢駅及び駅西側線路部約260メートル区間では、市街地函型トンネル構造の鉄筋コンクリート製中柱が破損している。コンクリートが破壊し鉄筋が露出している（写真21）。一部では、軸方向鉄筋が屈曲してコンクリートと鉄筋が分離している。中柱をサポートを用いて応急に支持している。変位計により変位を常時計測しているが、特に異常は認められていない。現在、車両の運行は開始しているが、復旧工事に支障をきたすため駅の旅客扱いは中止している。安全面を十分考慮の上、復旧工事終了後に旅客扱いを再開する方針とのことである。

写真 21 神戸市営地下鉄上沢駅構内の中柱
