海岸港湾施設グループ調査報告

調査メンバー：河田 恵昭（京都大学防災研究所教授、自然災害論）
田中 泰雄（神戸大学工学部建設学科助教授、土質工学）
角南 進（日建設計）

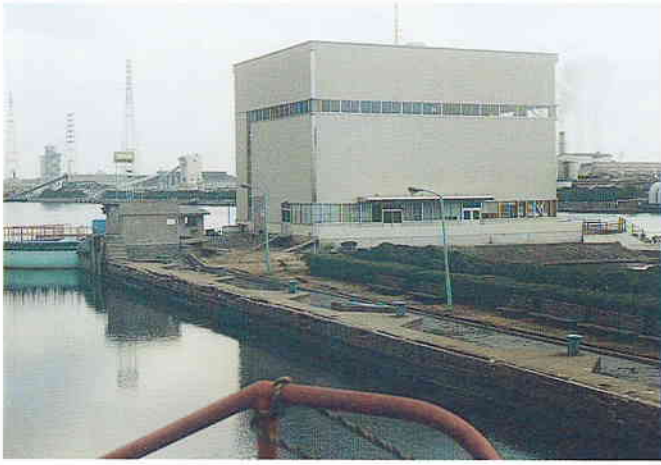
例えば、淀川左岸堤防の崩壊（第2次調査参照）や、昭和32年建設の尼崎閘門構造物の被害がその典型である。淀川左岸堤防については、堤体盛土の安定性も検討が必要であるが、尼崎閘門での液状化は写真-1から明らかのように、暗黒色の沖積砂が噴砂を生じており、写真-2のように付近の護岸構造物が沈下している。このような護岸構造物の沈下は、従来より地盤標高が低い河口低地の防潮対策には極めて深刻な問題であり、早急に対策を講じるべきである。

写真-1 尼崎閘門構造物付近の液状化

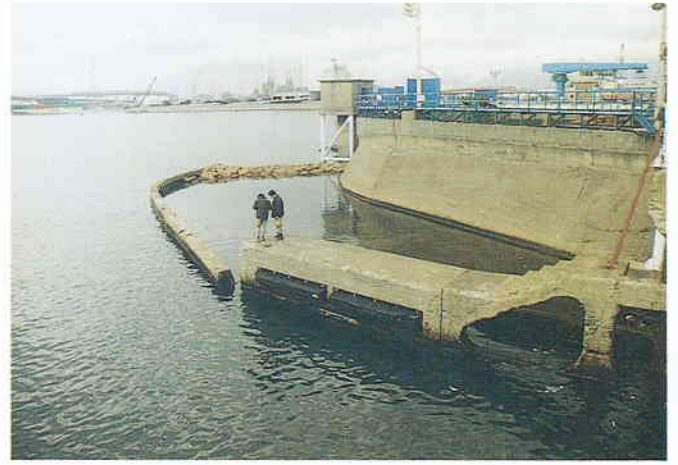
写真-2 液状化による尼崎閘門付近の沈下

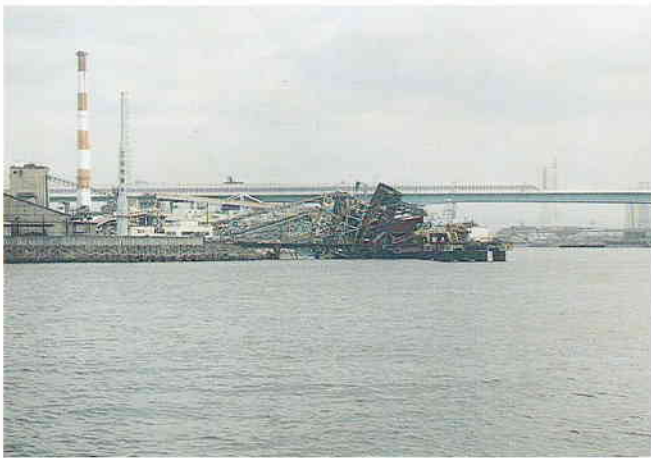
なお、隣接する新設の尼崎閘門には被害は見られなかった。また、尼崎港内の火力発電所荷揚げ用クレーンも地震動により倒壊している（写真-3）。

写真-3 尼崎港内におけるクレーン倒壊

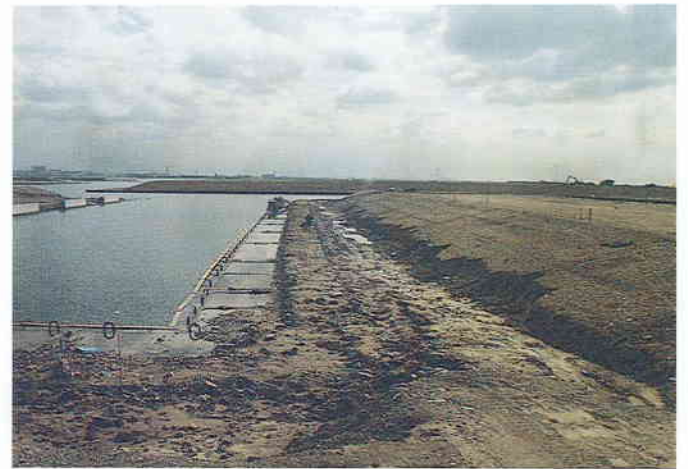
いずれの護岸形式においても、沈下あるいは側方移動が確認される（例えば形式B護岸：写真-4、5）。

写真-4 南芦屋浜埋立地における護岸沈下（護岸形式B）

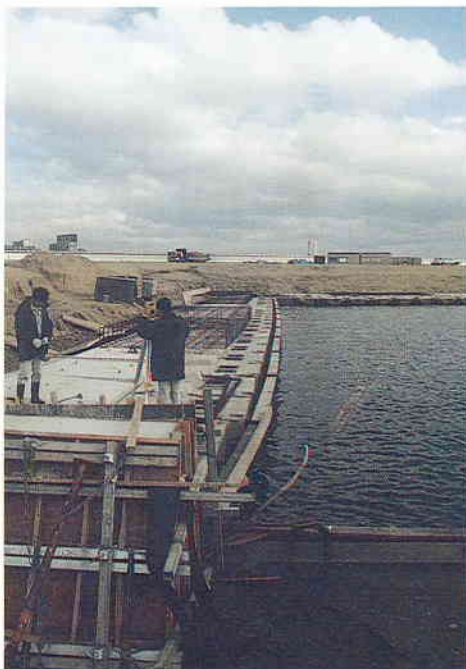
写真-5 南芦屋浜埋立地における護岸水平移動（護岸形式B）

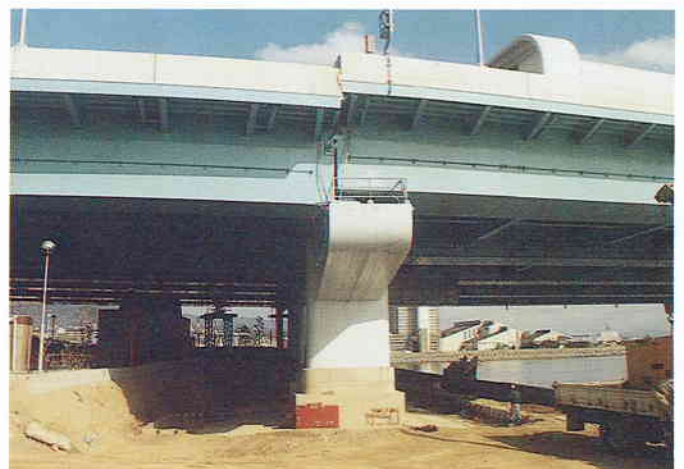
南芦屋浜埋立地の北部には、阪神高速道路湾岸線が建設されているが、人工島の東部及び西部護岸近傍に設置された大型橋梁基礎が人工島の側方流動の影響を受けている。このため、上部橋梁桁と橋梁基礎との取付けに問題が生じている（写真-6、7）。

写真-6 阪神高速湾岸線橋梁基礎の水平移動（南芦屋浜埋立地東護岸）

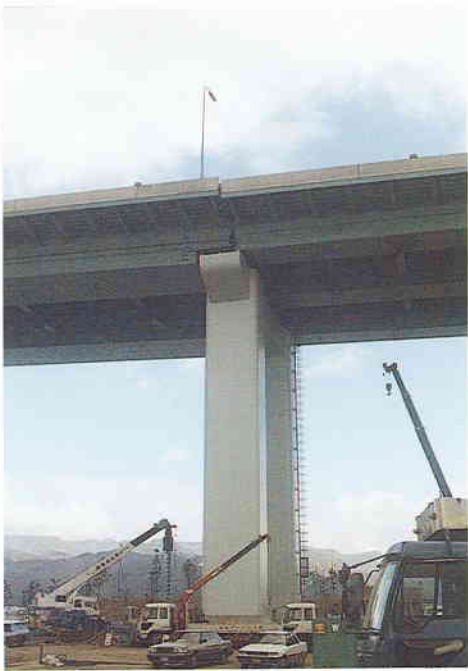
写真-7 阪神高速湾岸線橋梁基礎の
水平移動（南芦屋浜埋立地西護岸）

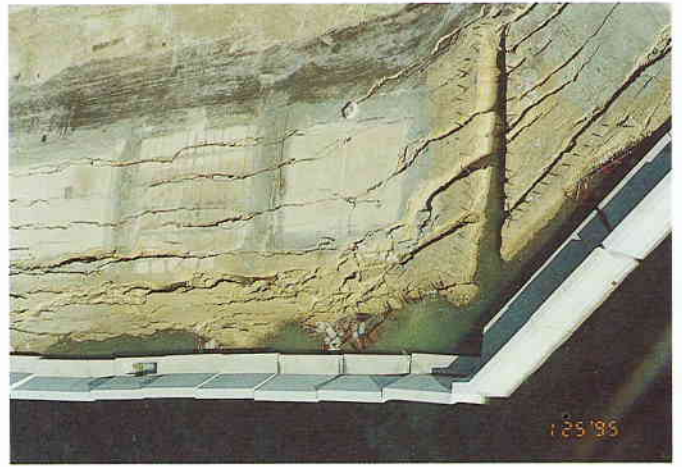
ポートアイランド2期埋立造成地は現在埋立が進行中であり、南部での埋立標高は低い。護岸としては図-3のような構造である。ここでも護岸構造物は被害を受けており、背後に埋立土の無い南西隅部においても地盤の水平移動とケーソン護岸の沈下が見られる（写真-8）。また付近の防波堤も沈下を生じている（写真-9）。このような護岸構造の変状はケーソン下部における置き換え砂の支持力低下によるものと考えられ、調査が必要である。

写真-8 ポートアイランド 2期埋立地の護岸変状

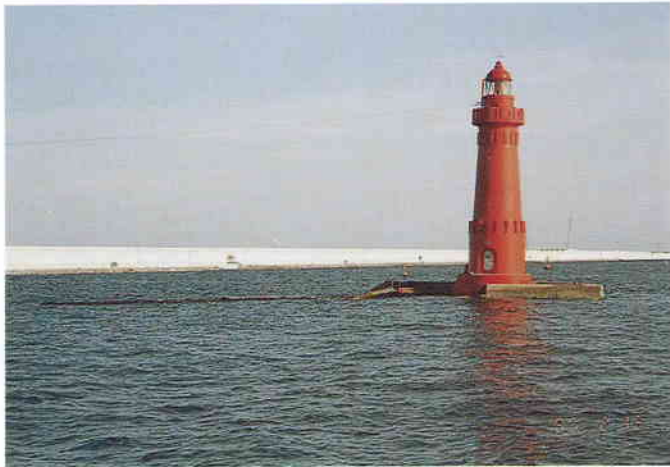
写真-9 ポートアイランド防波堤の沈下

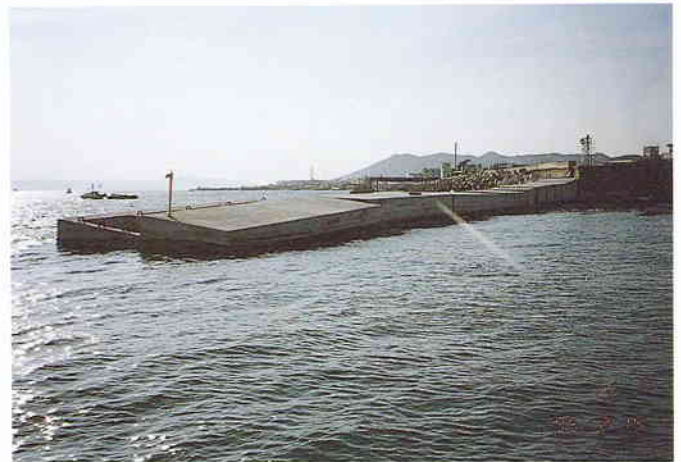
神戸港域の西部に位置する両港でも護岸構造物に被害が見られた。この地域の地盤では、潮流や河川からの砂質系の自然堆積物が多い。このため、このような地域では、淀川河口と同様に中程度の震度で液状化することが考えられる。両港の防波堤は、ポートアイランドと同様に、傾斜あるいは沈下しており（写真-10）、ケーソン下部の置き換え砂の調査が必要である。

写真-10 長田港防波堤の傾斜・沈下

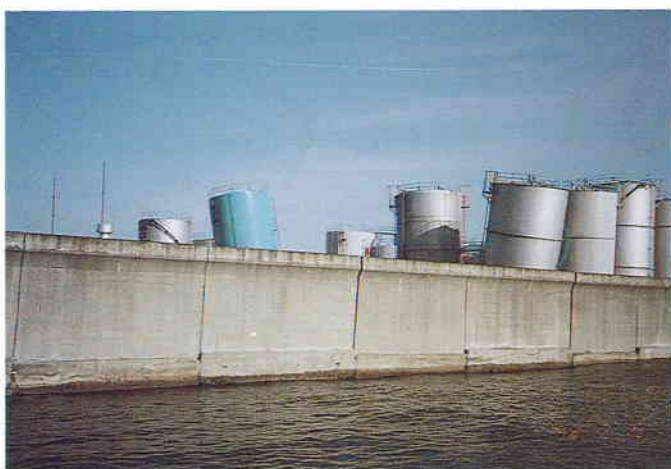
また、港に近接して小型石油タンクが設置されているが、地盤の液状化により傾斜などの被害を受けている（写真-11）。また、近傍の人工河川でも地盤の液状化による側方流動により、コンクリート河床が破壊している（写真-12）。

写真-11 長田港内小型石油タンクの傾斜

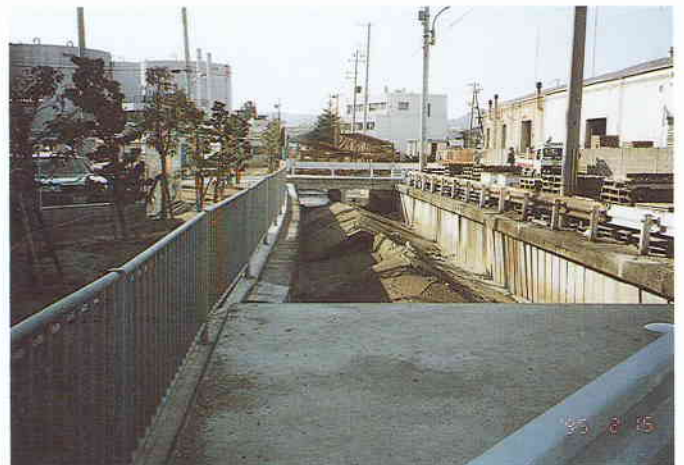
写真-12 長田港近傍人工河川の河床破壊
