山腹斜面・宅地造成斜面の災害

沖村 孝（神戸大学助教授、山地防災工学）

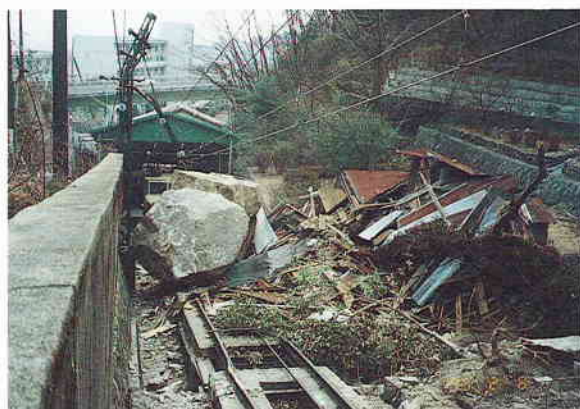
そのほかの特徴としては不安定土塊の崩落が見られた。写真－1は六甲ケーブル土橋駅において発生した巨石崩落の結果である。その他、崩壊あるいは崩落までには至っていないが、大きな亀裂が発生した斜面もいくつか見られた。写真－2は写真－1の東側に隣接する斜面の様子である。当該斜面は尾根の形状を示し

写真－1 六甲ケーブル土橋駅の落石

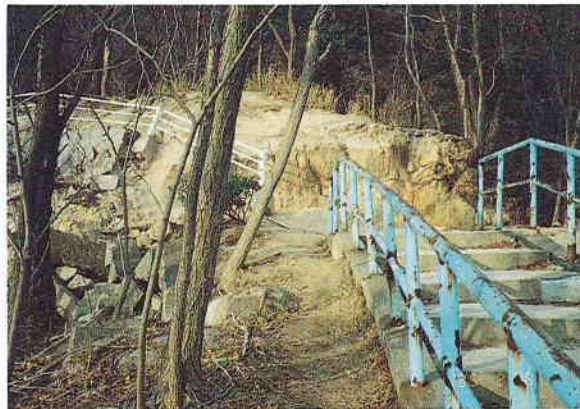
写真－2 灘区鶴甲地区の斜面状況

ており、尾根筋は登山道として活用されている。急な場所にはコンクリート階段が施工されていたが、2ヶ所でこの写真に見られるような落差約1mの滑落崖が出現した。当然コンクリート階段も破壊した。

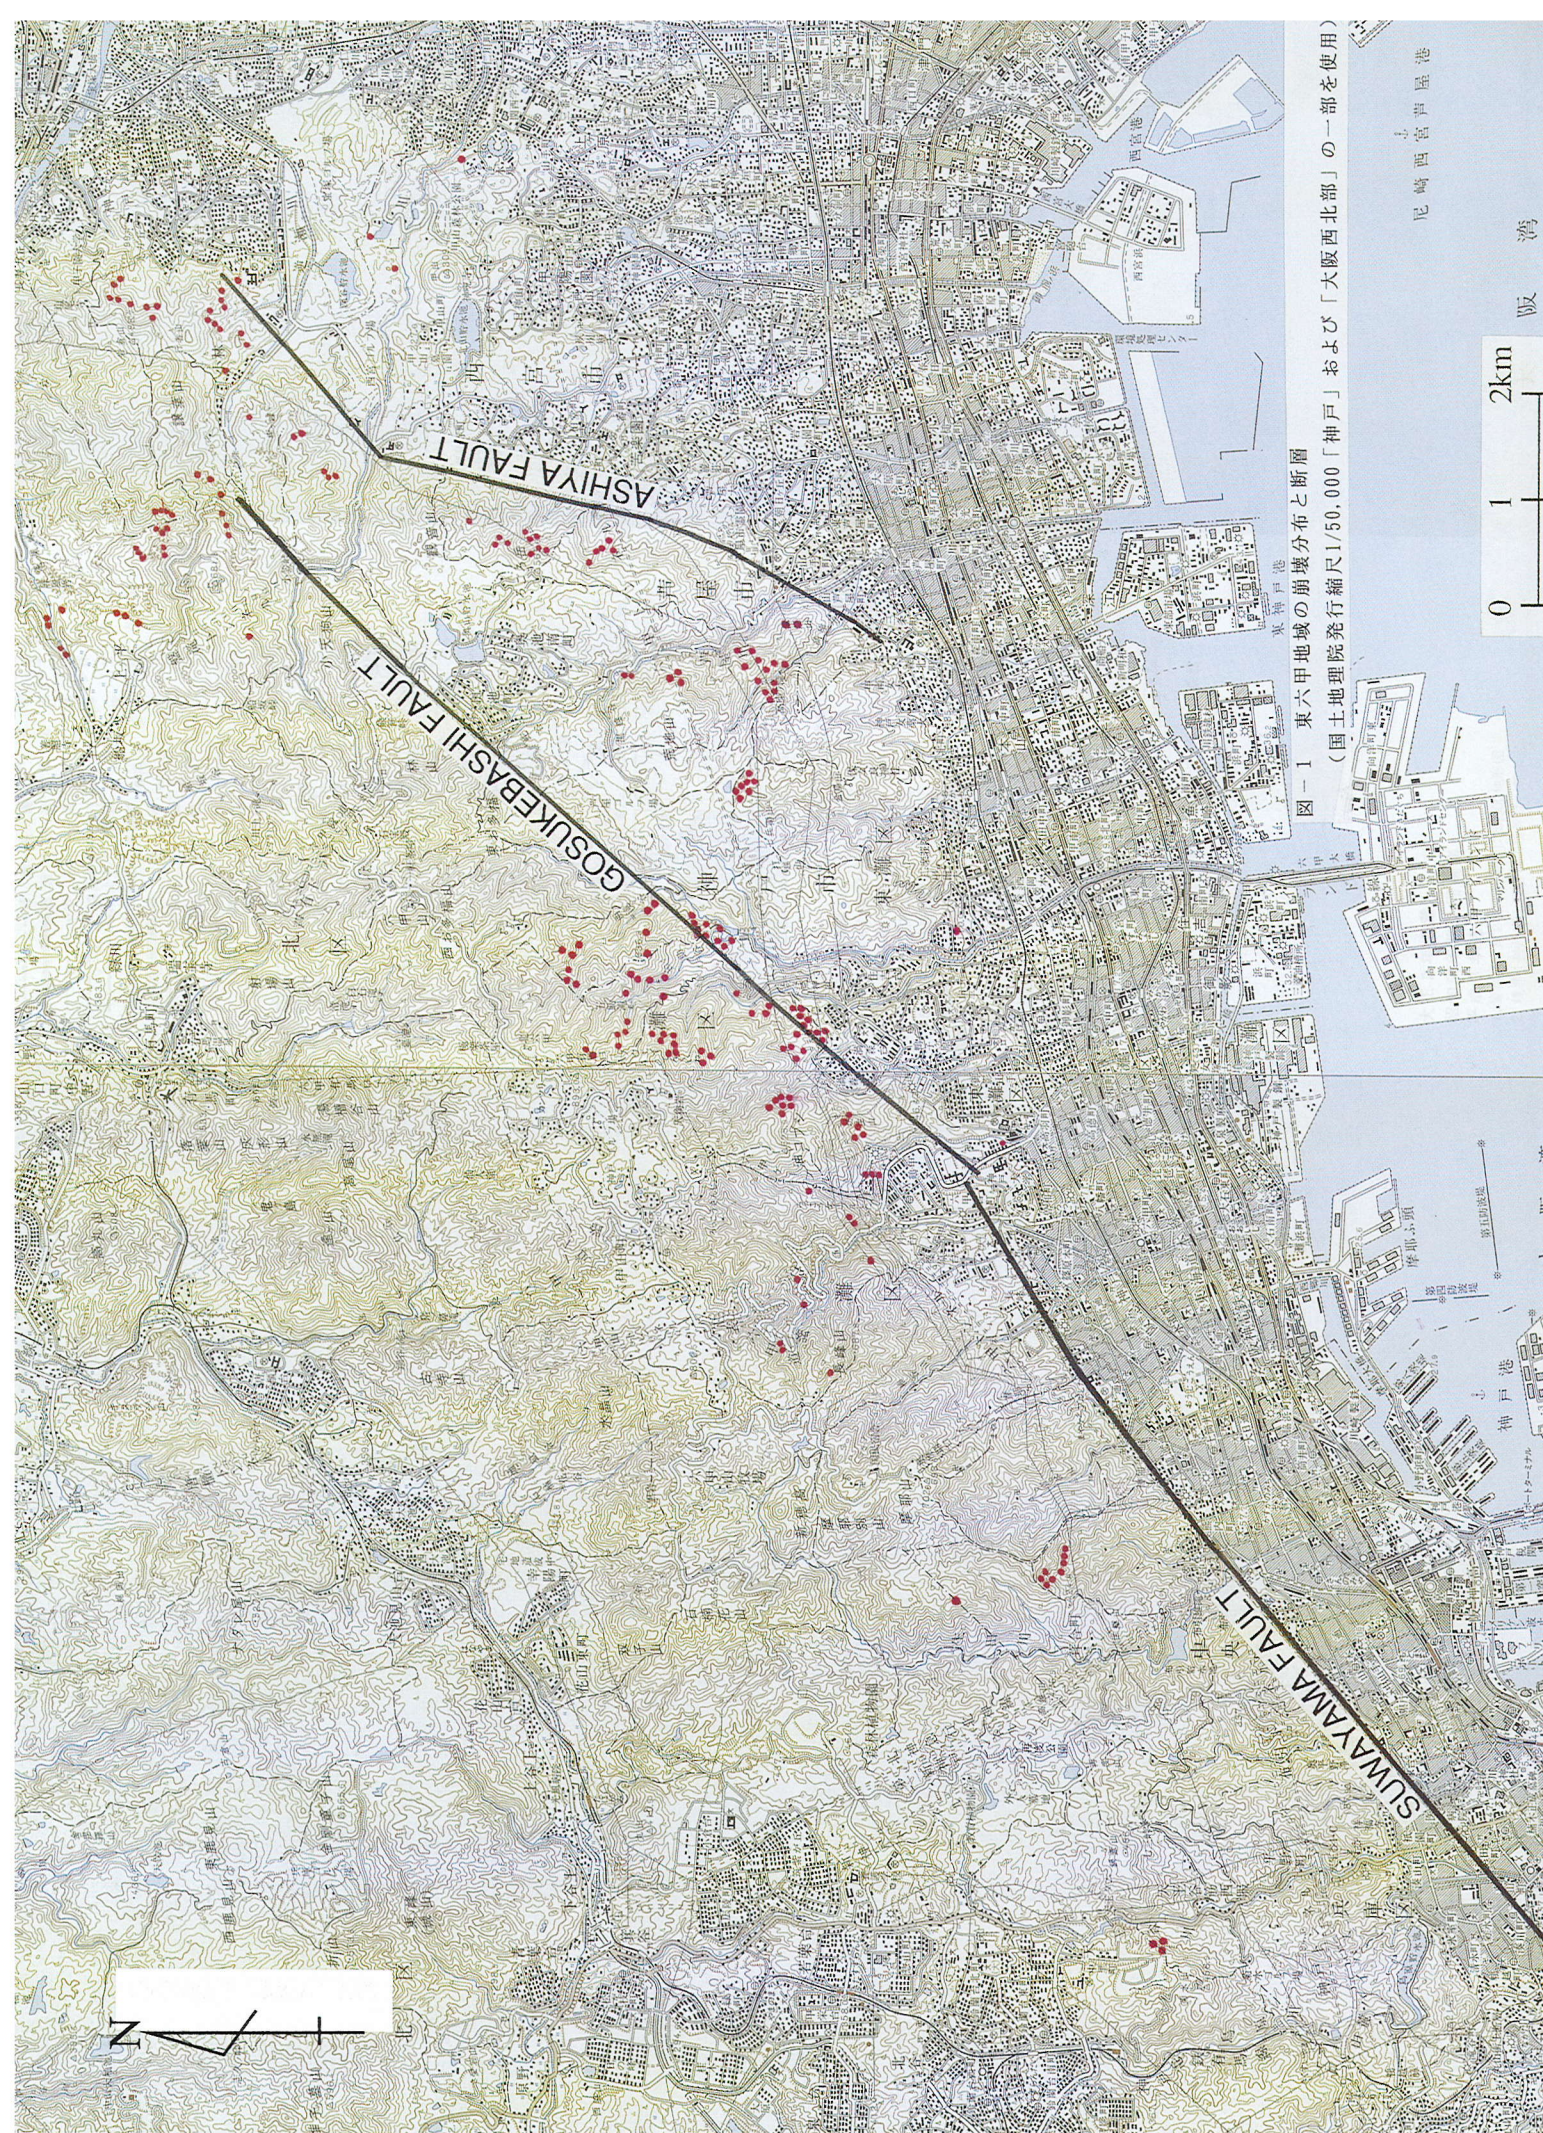
図一 東六甲地域の崩壊分布と断層
 (国土地理院発行縮尺1/50,000「神戸」および「大阪西北部」の一部を使用)

今回作成した縮尺1/10,000の崩壊分布図を用いて縮尺1/50,000の崩壊分布図を作成した。しかしこの小縮尺地形図では崩壊形状が表現できないため、崩壊発生位置を赤丸印で示した。従ってこの印は崩壊の大きさを表してはいない。図-1はこのようにして得られた東六甲地域の崩壊分布図を示す。全体として2本の帯状に分布している様子が見える。なおこの図には諏訪山断層、五助橋断層および芦屋断層²⁾のおよその位置をも示した。これによると今回の崩壊はこれらの断層に平行な位置関係で出現していることが推定される。このことは今回の崩壊が、1)断層の動きに起因するものか、2)全体として同じ地震エネルギーを受けたが、断層地形として出現する急斜面のみが崩壊したのか、3)あるいはその両方が

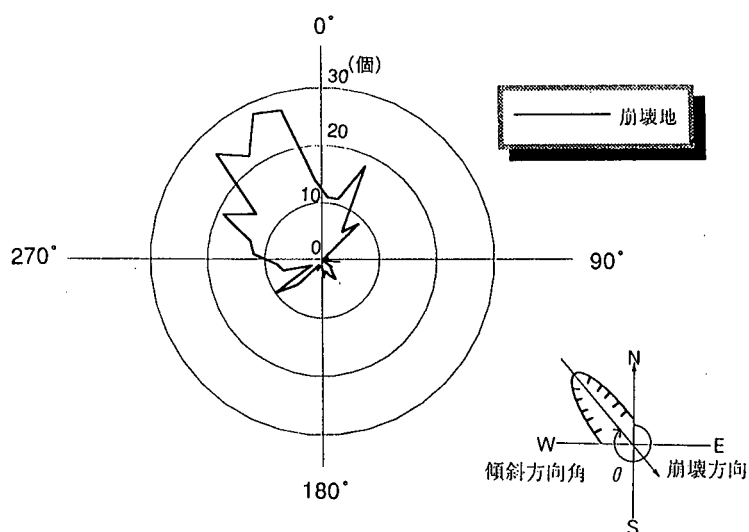
図-2 崩壊発生方位

次に、今回得られた縮尺1/10,000の崩壊分布図を用いて崩壊の方向の検討を試みた。図-2は今回の崩壊の方位を示す。この図をみるとNW→SEへの崩壊が圧倒的に多いことがわかる。これはNE-SW方向で代表される表六甲山系の断層系と直交方向を示している。しかし、これは崩壊斜面のみを取り上げたものであり、バックグラウンドとして六甲山系全体の斜面の方位を明らかにする必要がある。このため、国土地理院発行の数値地図4分の1次メッシュを用いて、六甲山系の方位分布を求めた。六甲付近においては4分の1次メッシュは231×286mである。この分布を図-3に示す。六甲山系全体は大きく見るとNE-SW系の山稜が細長く分布しているためか、この図ではNW-SE系の斜面がNE-SW系のそれに比して多いことがわかる。この分布は今回発生した崩壊規模に比してかなり大きな斜面の方位を示しているため、今回の崩壊方位のバックグラウンドとしては妥当か否かの議論が残るが、図-2と図-3より今回の崩壊のそれぞれの方位の出現率を求めた。その結果を図-4に示す。この図によるとNW→SE系の崩壊がやはり多いことがわかる。加えて、これに直交するNE-SW系の崩壊発生率もピークを示している。前者はNE-SW系の断層に沿った三角末端面等の急斜面の崩壊、あるいはこの断層に直交する谷筋の谷頭部での崩壊が多いことを暗示しているものと思われる。一方、後者のNE-SW系の二つのピークは断層に直交する谷筋の谷壁面での崩壊の発生を暗示しているものと思われる。

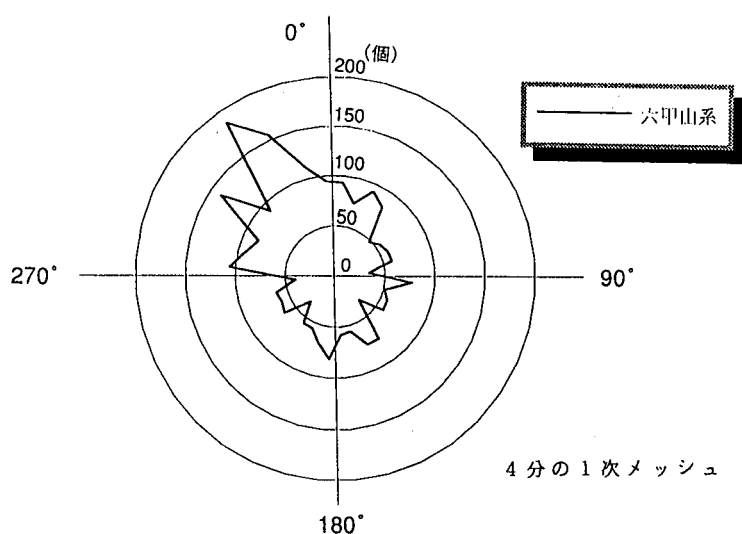
図-3 六甲山系の斜面方位

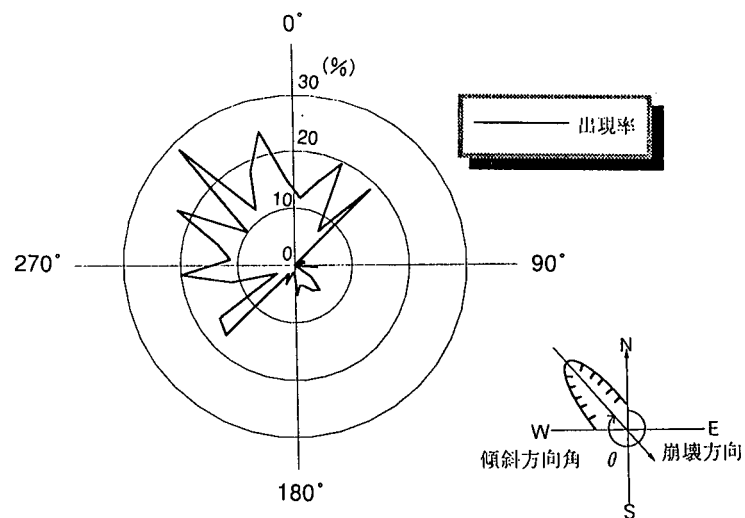
図-4 各方位の崩壊発生率

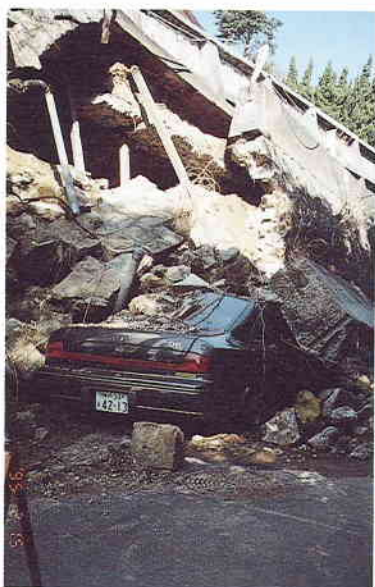
写真-3 石積み擁壁の倒壊

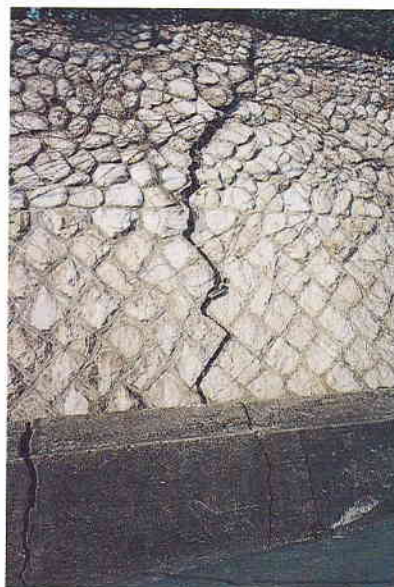
写真-4 石積み擁壁の縦方向亀裂

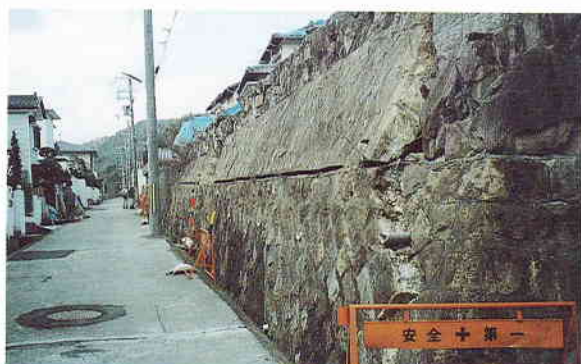
写真-5 二段積み擁壁のはらみ

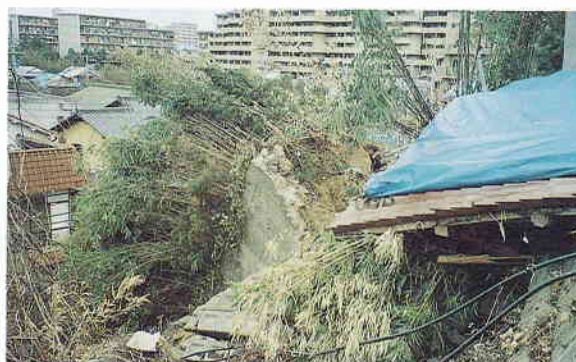
写真-6 コンクリート擁壁の転倒
