# 兵庫県南部地震の恐るべき破壊力と耐震設計の今後の動向

いえむら ひろかず  
家村 浩和

京都大学工学部土木工学教室

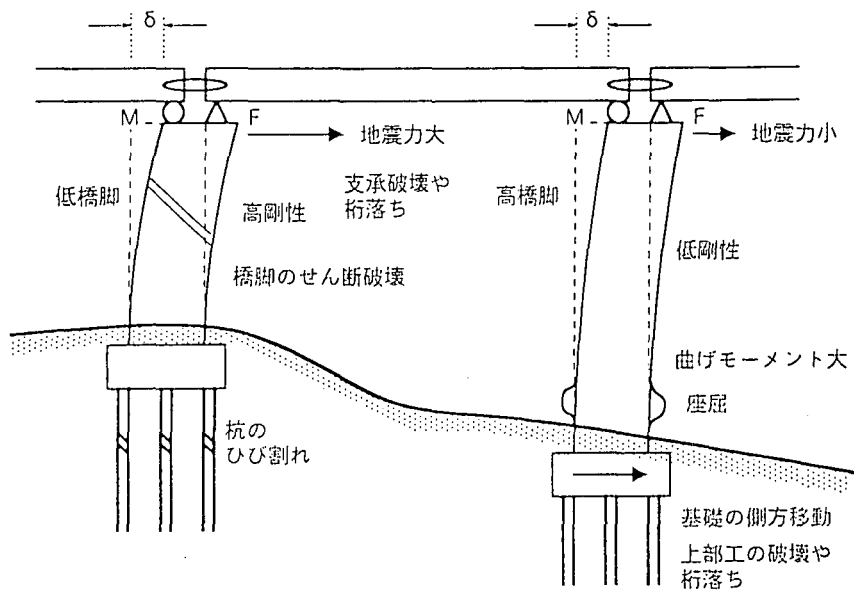
図-8 桁-支承-橋脚-基礎系の破壊メカニズム

特に桁どうしは、桁落ちを防止するための連結材が設置されていたため、衝動的な地震動では、隣接した桁が一体となって動こうとする。こうした場合、一体となった桁の慣性力は剛性の高い橋脚にほとんどが集中することになる。このメカニズムを示したのが図-8である。

一方、支承が壊れたり、連結材が引きちぎられたりすると、地震力(桁の慣性力)は下の橋脚に伝達されず、橋脚の被害は軽微となる(写真-1)。この現象は、支承ヒューズ論といわれているが、桁が落ちては交通の安全が確保されないので、設計論としては成り立たない。さらに、支承や橋脚が破壊せず抵抗すると、地震力は地中の基礎杭にまで伝達されることになる。杭基礎にも一部クラックなどの損傷が見つまっている。

衝撃的な地震力を緩和するには、桁と橋脚とのあいだの相対的な変形が必要であり、復旧および補強のためには、弾性と減衰効果を持つゴム系の免震支承の使用が望まれる。長さの短い連結材も衝撃的な地震力により多数破壊された。変形性能にすぐれた連結材、あるいは緩衝効果のある桁落ち防止装置の開発が望まれる。

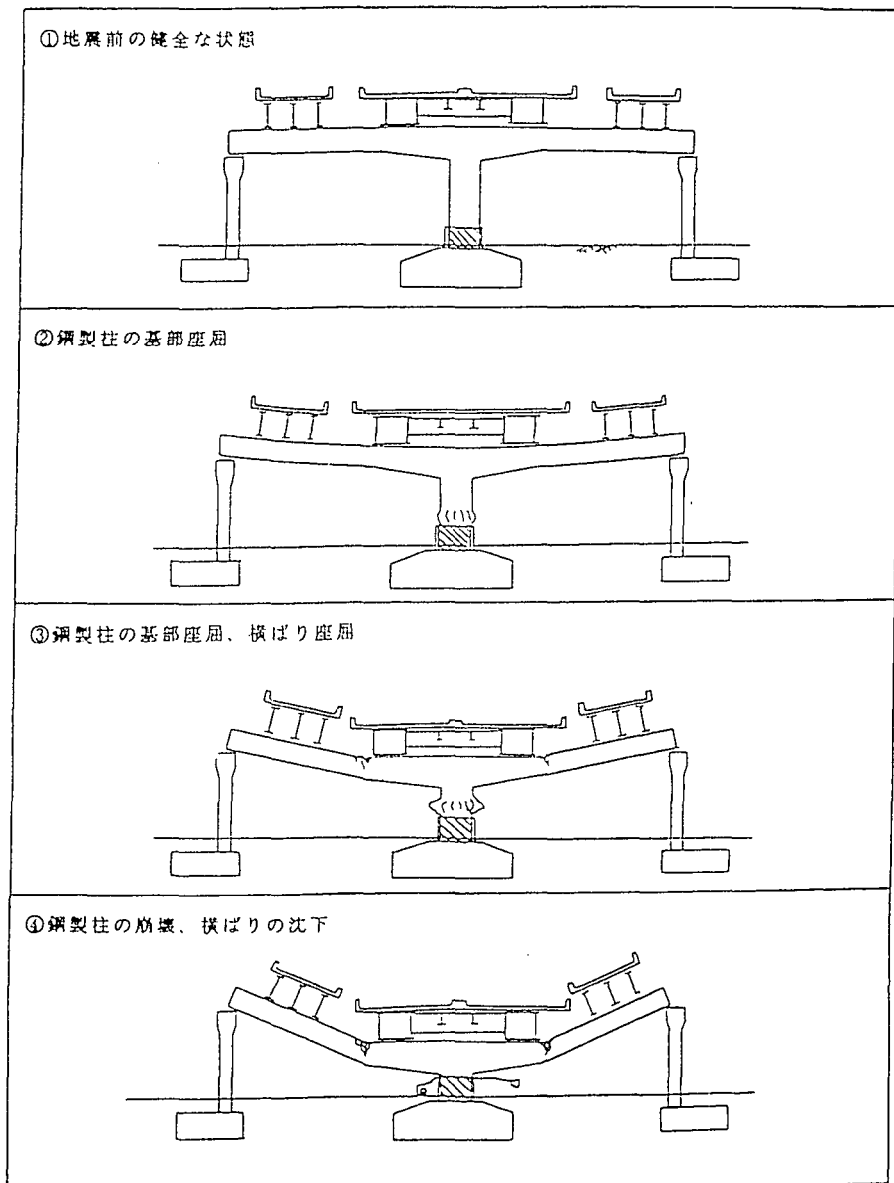
図-9 鋼製橋脚の崩壊過程(建設省道路橋震災対策委員会による)

しかしながら、2つの鋼橋脚は、座屈の過度の進行により、矩形断面の隅角部の破断により崩壊した(写真-3)。この破壊メカニズムは、インターチェンジ付近の非常に幅の広い張り出し梁を有する一柱式の背の低い剛な橋脚が、車輛走行方向と直角方向のほとんど全ての地震力を受け持ったことから、大きな「座屈」が発生し、その場所の隅角部が亀裂を発生し、死荷重である大きな軸力によっておしつぶされたものと考えられる。

その崩壊過程を示したのが、図-9である。張り出梁を支える外側の2本のRC柱には全く被害が無く、地震力をほとんど分担しなかったことが判る。

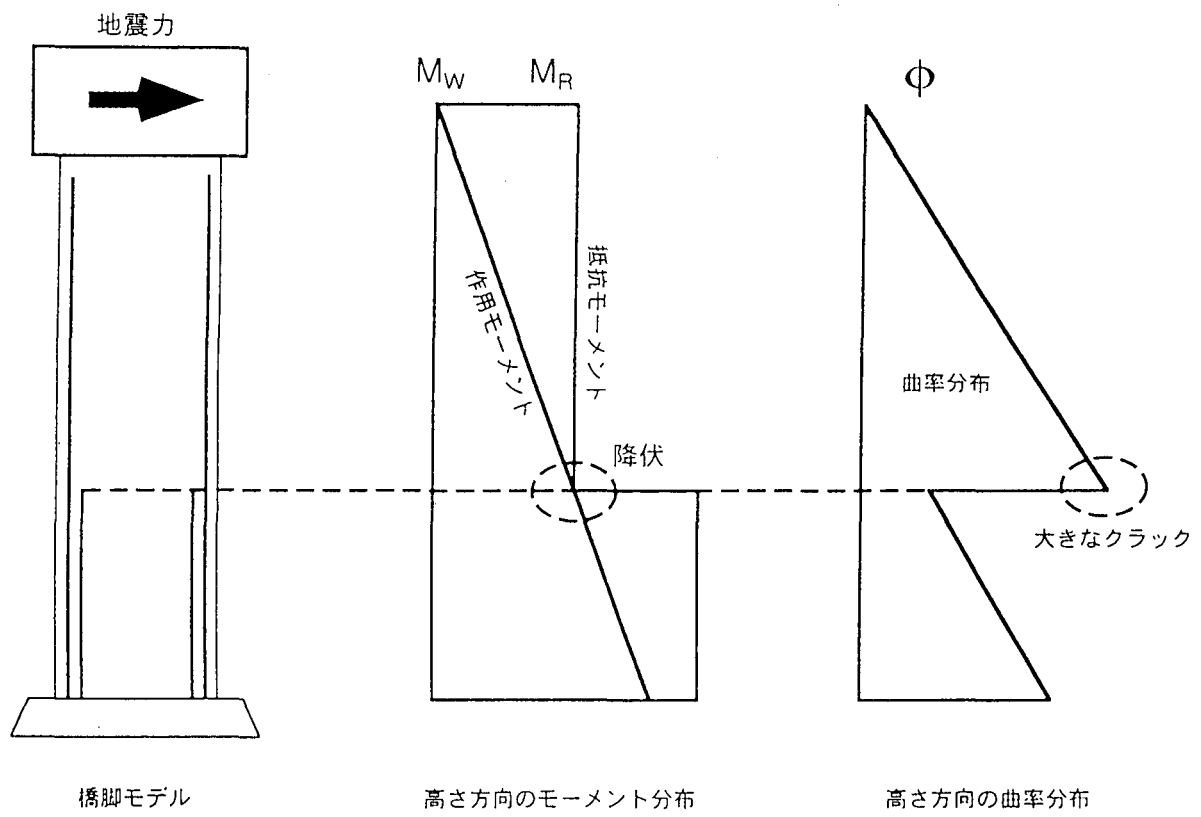
図-10 段落し部を有する橋脚の抵抗モーメント作用地震力

多くの橋脚がこの形式で損傷を受けた。ピルツ型式橋脚では、上部重量が大きいため、橋脚基部での地震時曲げモーメントも大きくなる。基部での多量の主鉄筋は、曲げモーメントの小さな上部では一部不用となるから、橋脚の途中で段落ししていた。図-10に示すように、段落し部では、抵抗モーメントが急激に減少するため、この位置での曲げ変形が他の部分に比べて曲げクラックが発生する。さらに、段落とし位置での帯鉄筋の不足や軸方向鉄筋の不十分な定着長により、この位置でひび割れが著しく進展し、繰返し荷重により最終的に曲げせん断破壊に至ったものと考えられる。また、橋脚によっては、ガス圧接部の破壊が観察された。ピルツ型式高架橋の崩壊過程を図-11に示した。

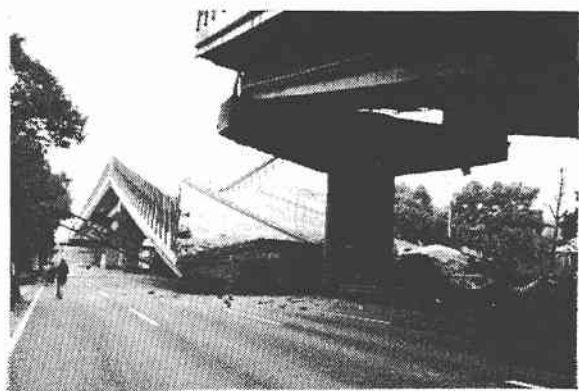
写真-1 高架橋の桁落ち  
(阪神高速道路神戸線)

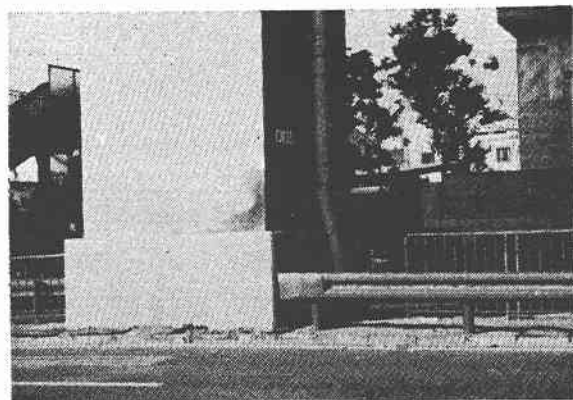
大きな地震力とそれに起因する大変形により、曲げモーメントが最大となる基部における座屈現象が数多く見られた。座屈部分の大半においては塗装の剥離あるいは変色が発生している(写真-2)。塗装剥離の生じる原因は、橋脚のフランジとウェブ部が経験した繰返し塑性ひずみによるものと考えられる。したがって、塗装剥離を伴った座屈は、靱性のある復元力特性をもたらす塑性座屈であると判断される。ほとんどの座屈は、耐震安全上むしろ好ましいこのタイプのものではなかった。

写真-2 鋼製橋脚の弾塑性座屈  
(阪神高速道路神戸線)

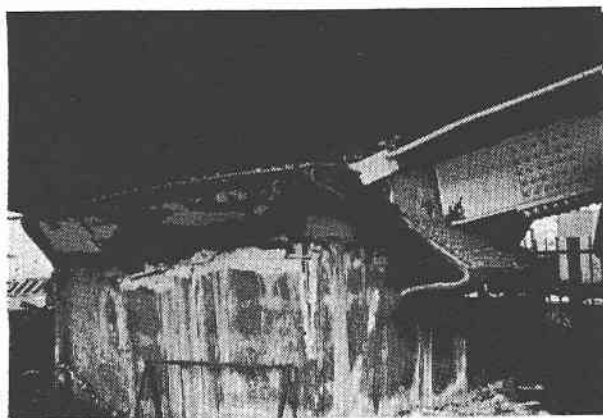
写真-3 鋼製橋脚の座屈崩壊  
(阪神高速道路神戸線)

座屈を避けると同時に塑性変形能を増大させるため、軸力を低くすること、鋼板を厚くすること、補剛材を十分入れること、のほか、鋼とコンクリートの両方を用いた複合構造物を使用することなどが望ましいと考えられる。

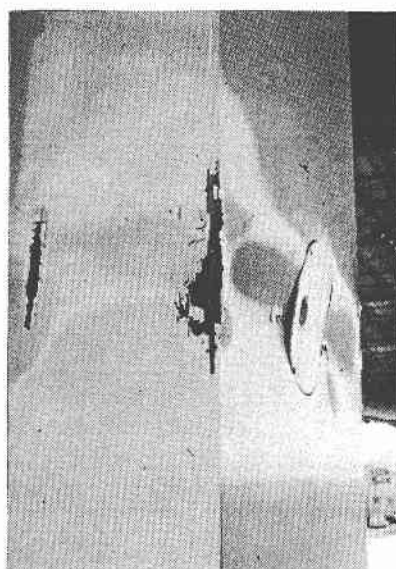
一方特に点検孔の周囲に塗装剥離のない弾性座屈の発生した鋼橋脚も見られた(写真-4)。弾性座屈は構造物の急激な崩壊を招くことがあり、絶対に避けるべきものである。

写真-4 鋼製橋脚の弾性座屈  
(ハーバーハイウェイ)

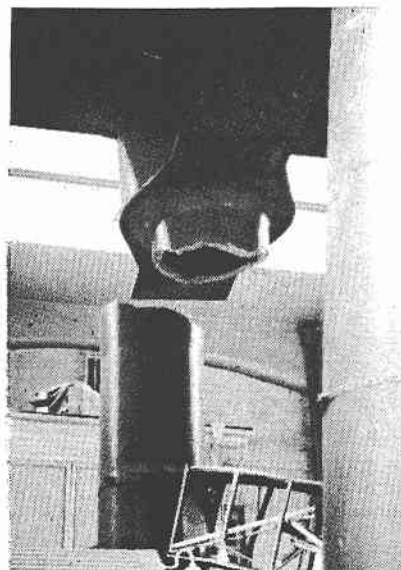
水平の梁(はり)部材と柱の結合部において亀裂の発生した鋼橋脚が見つまっている(写真-5)。また、完全なぜい性破断を起こした鋼橋脚も1例あった(写真-6)。さらに鋼フレームの中層建築においても柱のぜい性破断が報告されている。このような亀裂やぜい性破断が鋼橋脚に発生した理由は、冬季の早朝であり温度も零度に近かったこと、断層近傍での地震動により構造物に衝撃的な大変形が発生したためなどと推定される。この種の損傷には、Northridge地震後の点検で発見された中高層建物のはり-柱結合部の亀裂との類似性を指摘することができる。

写真-6 遠心力鑄鋼管の脆性破壊  
(神戸高速鉄道)

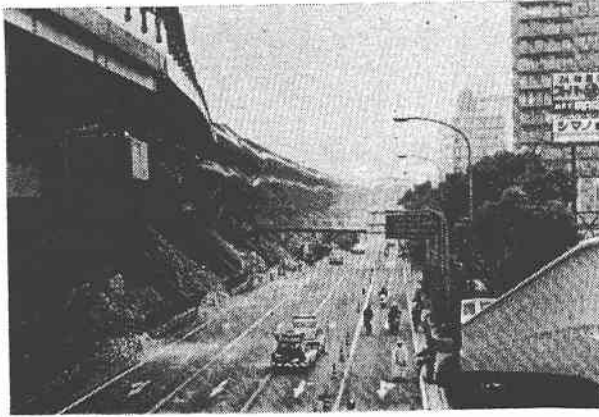
阪神高速道路3号神戸線において、かなりの数のRC単柱式橋脚が損傷を受けた。特に、深江地区においてピルツ型式で建設された高架部分がRC単柱橋脚とともに約600mにわたって山側に倒壊した事例(写真-7)を含め、約150基のRC橋脚が修復不可能な損傷を受けた。

写真-7 ピルツ橋の倒壊  
(阪神高速道路神戸線)

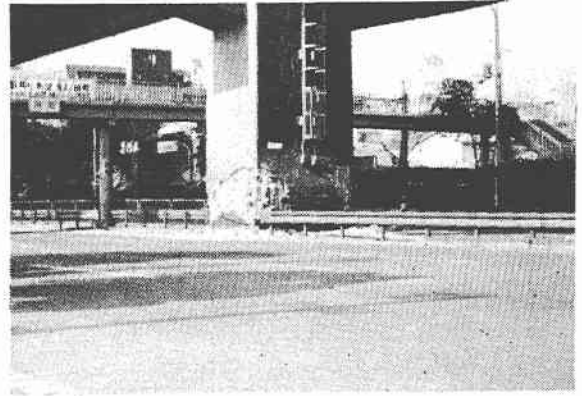
この破壊形式は、以下に述べる他の2つのものと比べて比較的靱性に富む破壊形式である。この場合、橋脚基部において、かぶりコンクリートの剥落、軸方向鉄筋の座屈、帯鉄筋の破断・はずれ等が観察される。

写真-8 橋脚下端での曲げせん断破壊  
(阪神高速道路神戸線)

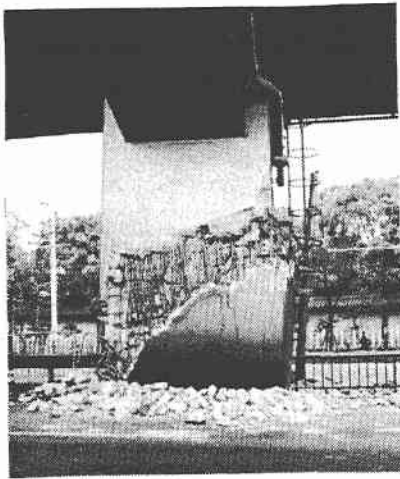
写真-9 主鉄筋の段落し部での曲げ  
せん断破壊 (阪神高速道路神戸線)

鉄筋コンクリート橋脚や柱のねばりを上げるには、縦方向の鉄筋を腹帯のように横にたばねる帯筋を狭いピッチで入れること、縦方向の鉄筋を途中で省略する段落しを無くすること、帯筋のかわりにファイバー繊維で腹帯のように巻くこと、鋼板を接着することなどが具体的に行われている。

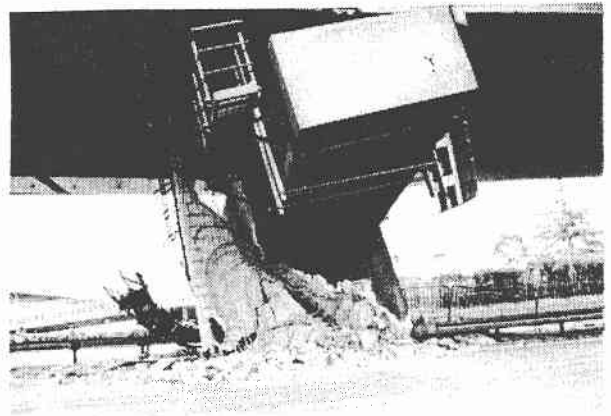
比較的高さの低い橋脚においては曲げに対するせん断の作用地震力が相対的に大きくなるため、この破壊形式がしばしば観察された。この破壊形式は非常にぜい性的であり、破壊後は上部工反力を支えきれなくなって桁の落下につながるものが多くみられた。3号神戸線は1960年代後半に建設されたものである。これらの橋脚は設計水平震度0.2で設計されており、16mmの帯鉄筋が20~30cm間隔で配置されていた。しかしながら、じん性を確保する上で重要となる耐震構造細目(帯鉄筋の配置量や間隔、軸方向鉄筋の継手や圧接法、段落とし鉄筋の定着長など)が現行の基準と比べて必ずしも十分でなかったこともこのような甚大な被害の一因であると考えられる。このことは、最近の耐震設計基準で設計された湾岸線のRC橋脚の被害が比較的軽微であり修復可能であったことから推察できる。湾岸線では、RC橋脚の損傷よりもむしろ支承部の損傷・破壊が支配的であった(写真-11)。

写真-10 R C橋脚のせん断破壊  
(阪神高速道路神戸線)

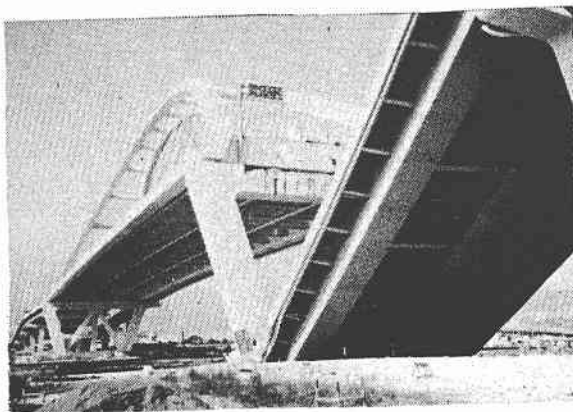
写真-11 西宮港大橋 隣接部の支承破壊と  
桁落ち (阪神高速道路湾岸線)

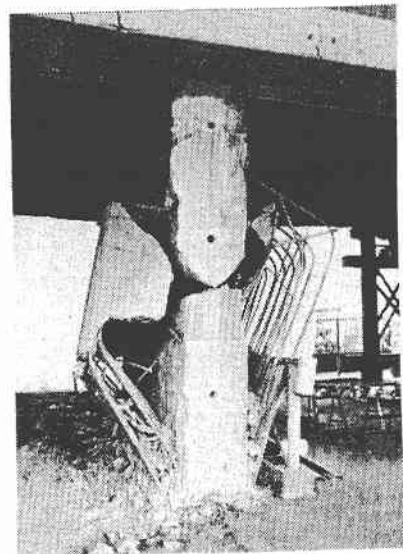
名神高速道路やその他の道路(ハーバーハイウェイ、国道2号線、43号線等)のRC橋脚もかなりの損傷を受けた。名神高速道路の尼崎近辺では多くのRC壁式橋脚が損傷を受けた。この場合、軸方向鉄筋がせん断ひび割れ先端におけるコンクリートの圧潰を伴うことなく座屈していることが観察された(写真-12)。

写真-12 壁式 R C橋脚の破壊  
(名神高速道路)

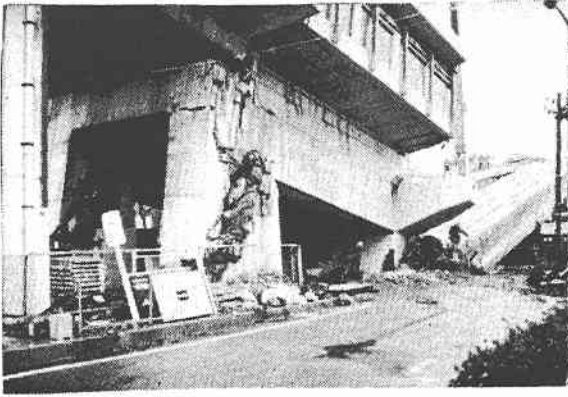
一方、新幹線やJR西日本の在来線では、コンクリートラーメン型の高架橋や橋台が、柱のせん断破壊により大きく崩壊した(写真-13)。せん断破壊は比較的短い柱に数多く見られ、長い柱では、桁との接合部に曲げ破壊が見られた。

写真-13 コンクリートフレーム型橋台の  
せん断破壊（山陽新幹線）

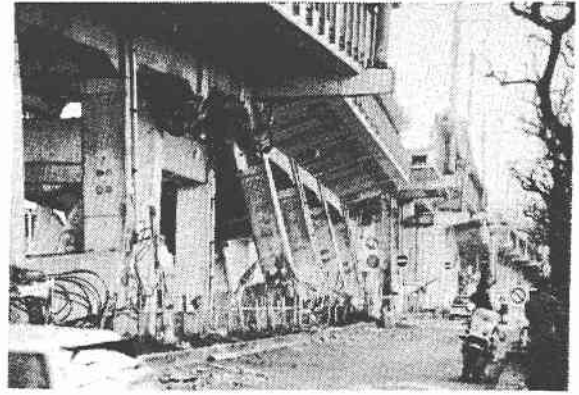
特に山陽新幹線の下食満高架橋において、ラーメン高架橋の柱の途中に横ばりを入れた2層部分では、上または下の柱のせん断破壊が、また横ばりの無い柱では柱最上部に曲げ破壊が観察された(写真-14)。復旧委員会での調査結果では、崩壊した高架橋のほとんどは、設計図よりの解析で、せん断破壊先行型を判定されたものであった。特に山陽新幹線は昭和46年頃に建設されており、せん断補強筋の間隔が30cmと広く、せん断抵抗力に乏しいものであった。

写真-14 2層ラーメン高架橋のせん断  
破壊（山陽新幹線）

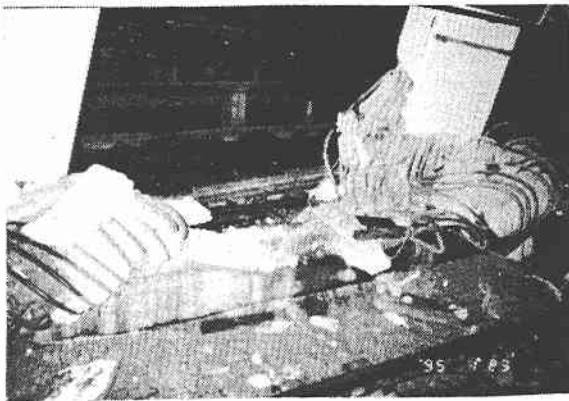
また、神戸高速鉄道大開駅の地下のRCの中柱が崩壊し(写真-15)、上部を通る国道2号線が約2m陥没する被害を生じている。地盤の大きな震動により地中の箱型トンネル部が大きく変形し、中間のRCの中柱に軸力のみでなく、大きな曲げ、せん断力が作用したのが原因と考えられている。

この地下鉄駅の耐震設計に当たっては、作用土圧のみを考慮し、箱型トンネルの動的変形については、全く考慮していない。従って中柱は軸力のみを考慮した設計で、極めて高軸力( $\sigma_c \sim 100 \text{kg/cm}^2$ )となっていた。こうした高軸力柱は、変形性能が極めて乏しく、曲げおよびせん断力の作用により断面欠損が発生し大きく破壊した。柱の崩壊により、上床版および側壁が破壊されたものと考えられている。柱の上下端を剛結せず、ピン構造としておけば、設計方針どおり軸力以外の部材力は発生せず崩壊は免れたものと想定される。構造部材に、設計時に想定した以外の組み合わせ断面力が作用することの恐ろしさを示す結果である。

写真-15 地下鉄RC中柱の崩壊  
（神戸高速鉄道）
