第4章 地震後のダム臨時点検

4.1 臨時点検の概要

4.2 臨時点検の結果

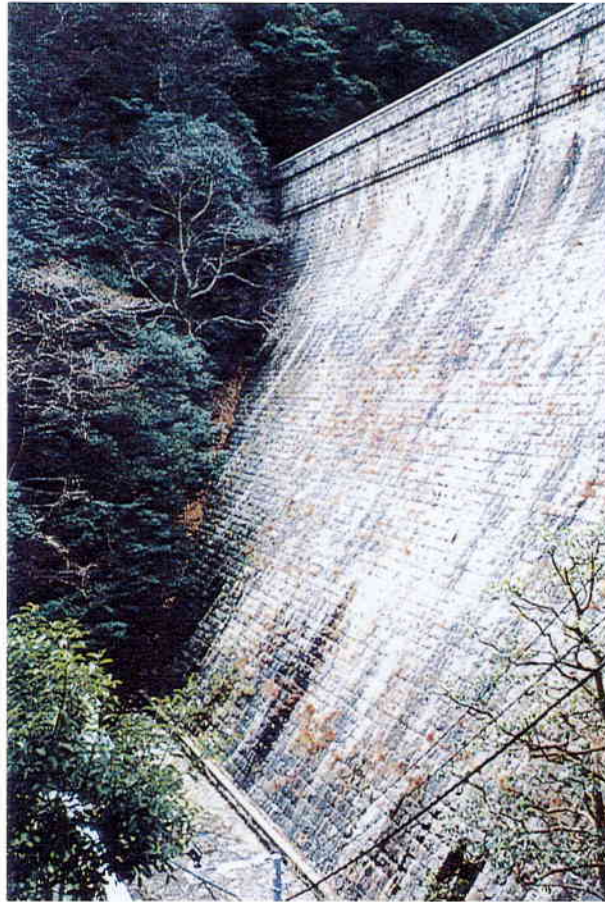
写真-4.1 変状が認められなかった五本松ダム

なお，これらのダムの中には，震源断層から約1 kmの距離にあったものとして，1900年に完成した日本で最も古い重力式コンクリートダム（粗石コンクリート造）である五本松ダム（堤高：33.3m，管理者：神戸市）も含まれているが，五本松ダムに変状が発生していないことは特筆される（写真－4.1）。

下流面の状況

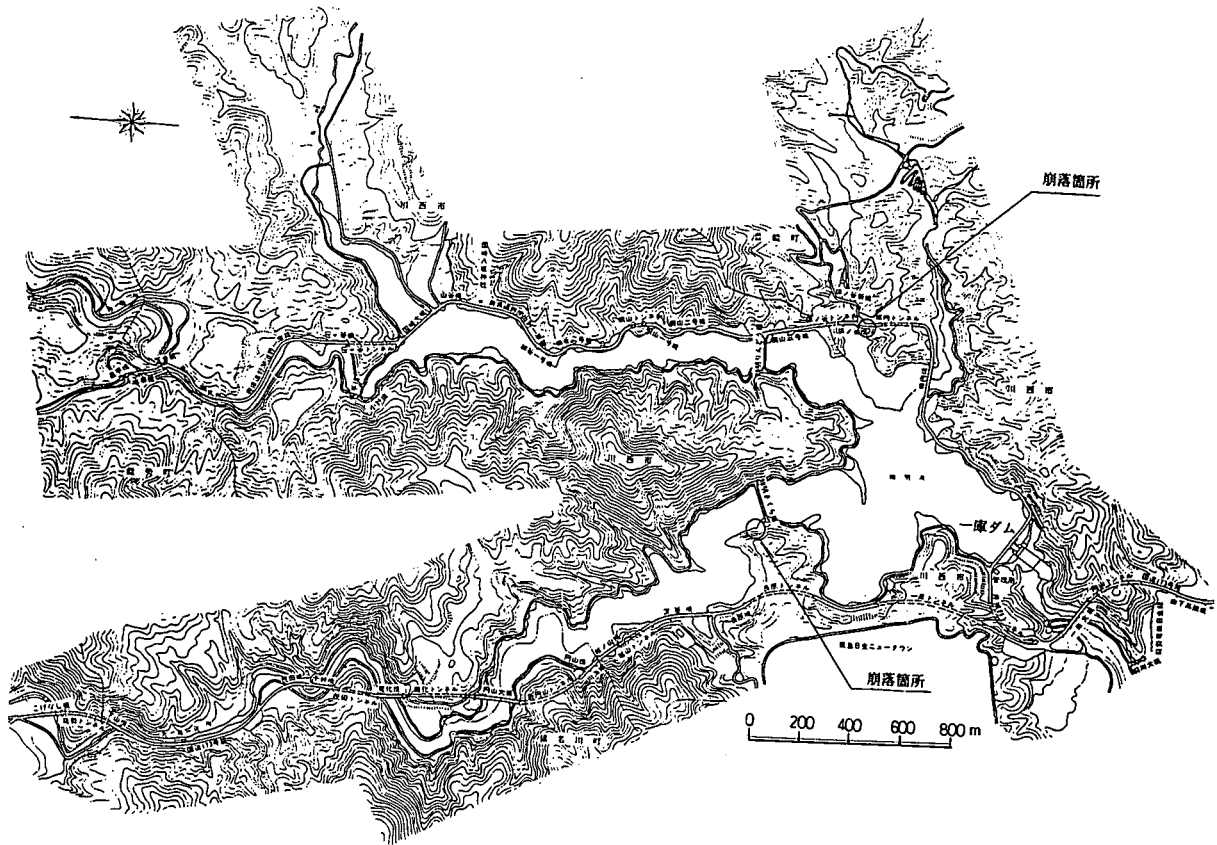
図-4.2 一庫ダムにおける湖岸の小崩落

湖岸で2箇所の小崩落が発生したが，堤体から離れたところで自然法面の表面が崩落した程度である（図－4.2）。

湖岸の小崩落箇所位置

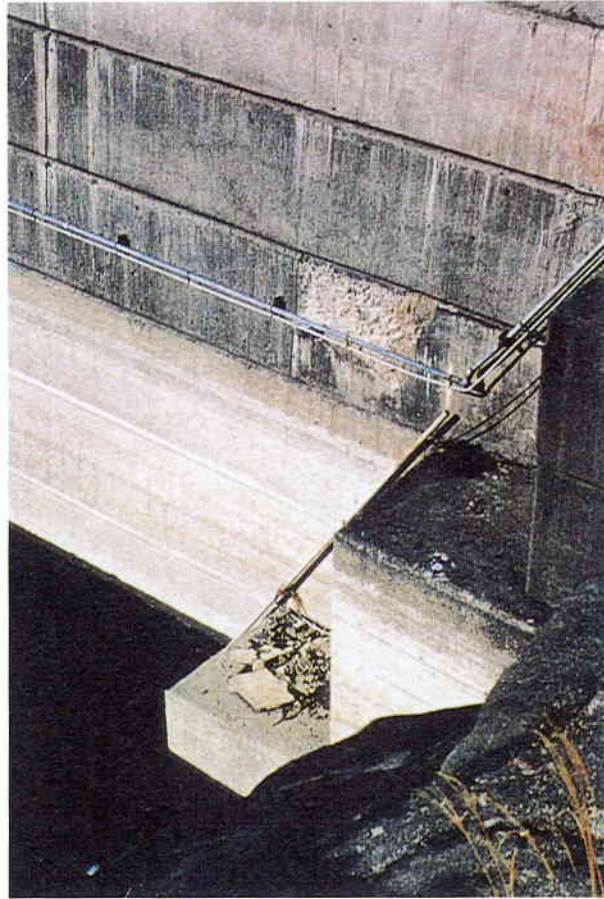
写真-4.2 諭鶴羽ダムにおける堤体上流面のモルタル剥離

堤体上流面の1.1 m×1.7 m程度の範囲で施工時に表面を整形したモルタルが剝離・脱落した（写真－4.2）。

モルタルの剥離状況

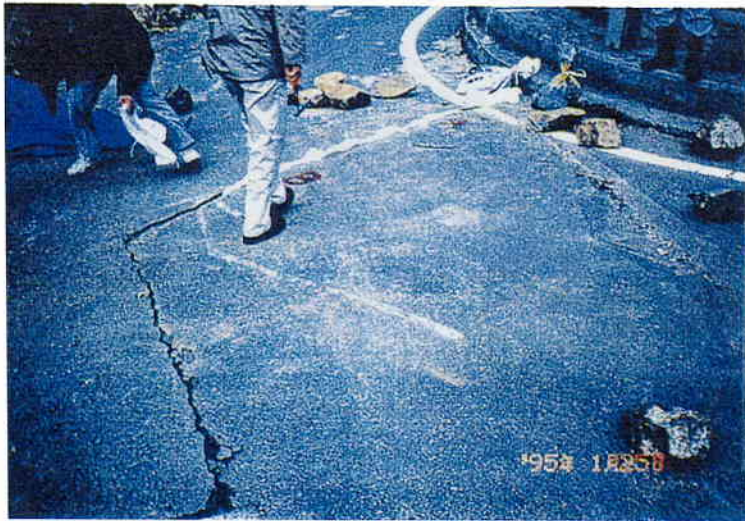
左右岸袖部で天端舗装に長さ約5 m，幅2～3 cmのクラックが横断方向に発生したが，堤体法面の変状は認められなかった。その後の管理者による調査によると，クラックは一部コア表層部におよんでいるが，他は保護層内で収束している（写真－4.3）。なお，本ダムは野島断層から東方約700mと最も地震断層に近い位置にあったアースフィルダムである。

写真-4.3 常盤ダムにおける天端舗装のクラック
天端舗装のクラックの状況

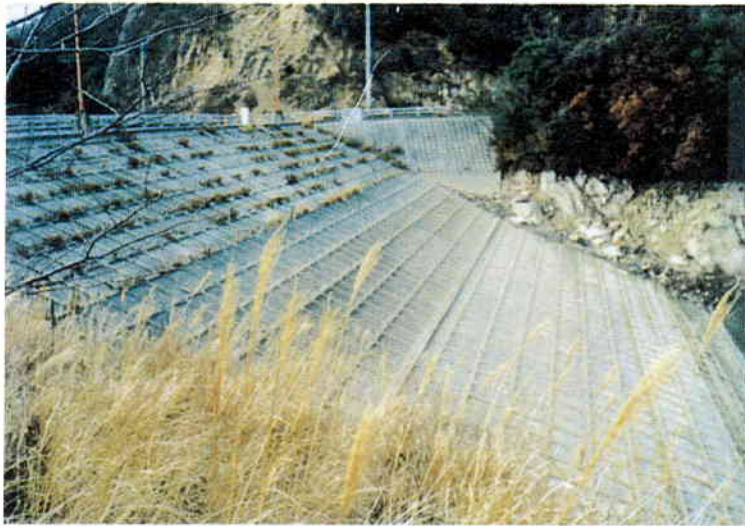
上流面の状況（変状なし）

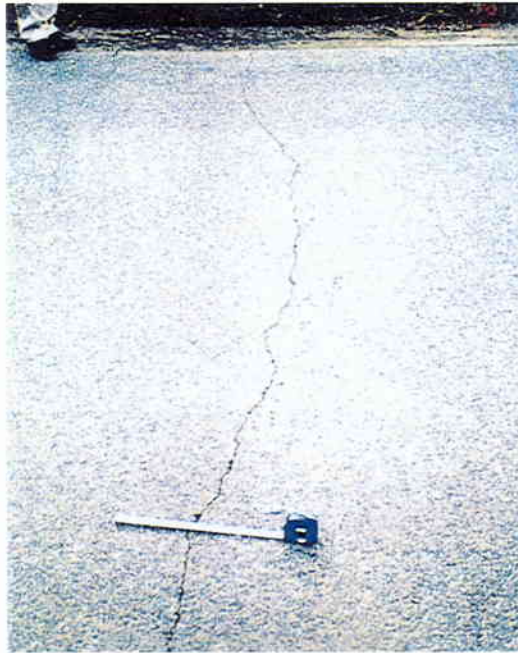
写真-4.4 谷山ダムにおける天端舗装のクラック

天端舗装に長さ約5 m，幅2～3 mmの小クラックが横断方向に発生したが，堤体法面の変状は認められなかった。その後の管理者による調査によると，クラックはアスファルト舗装面またはアスファルト面下の保護層内で収束している（写真－4.4）。

天端舗装のクラックの状況

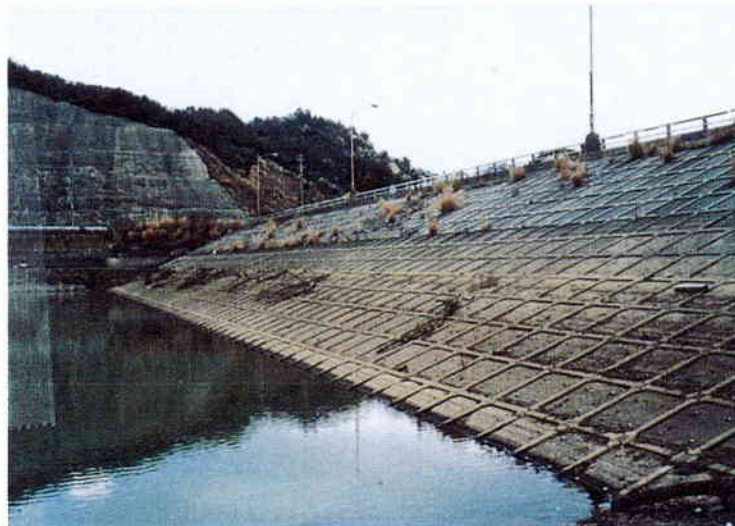
上流面の状況(変状なし)

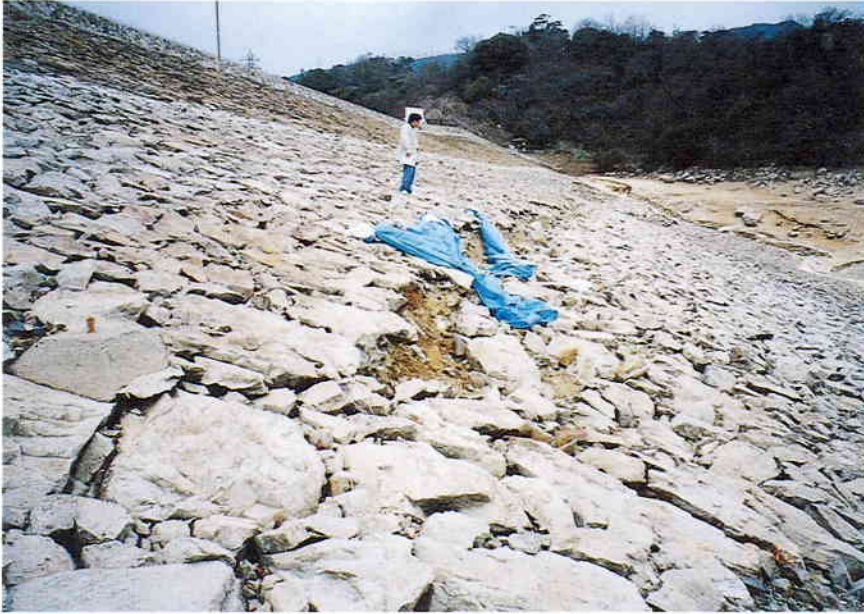
写真-4.5 北山貯水池の第1ダムにおける上流側法面表層の滑落

なお，法河川区域外のダムであるが，西宮市の水道専用ダムである北山貯水池の第1ダム（均一型アースフィルダム，堤高24.5m）では，ダム上流法面の地震時の貯水位よりわずか上の標高において，ダム軸方向の延長100m程度にわたって表層の捨石張りの下部に浅い（表面から深さ1～1.5m）滑落を生じたが，堤体全体の安定性に影響するものではなかった（写真－4.5）。

上流側法面の表層の滑落状況
