## 5. 地 盤

## 5.4 地盤の被害

### 5.4.1 被害の概要

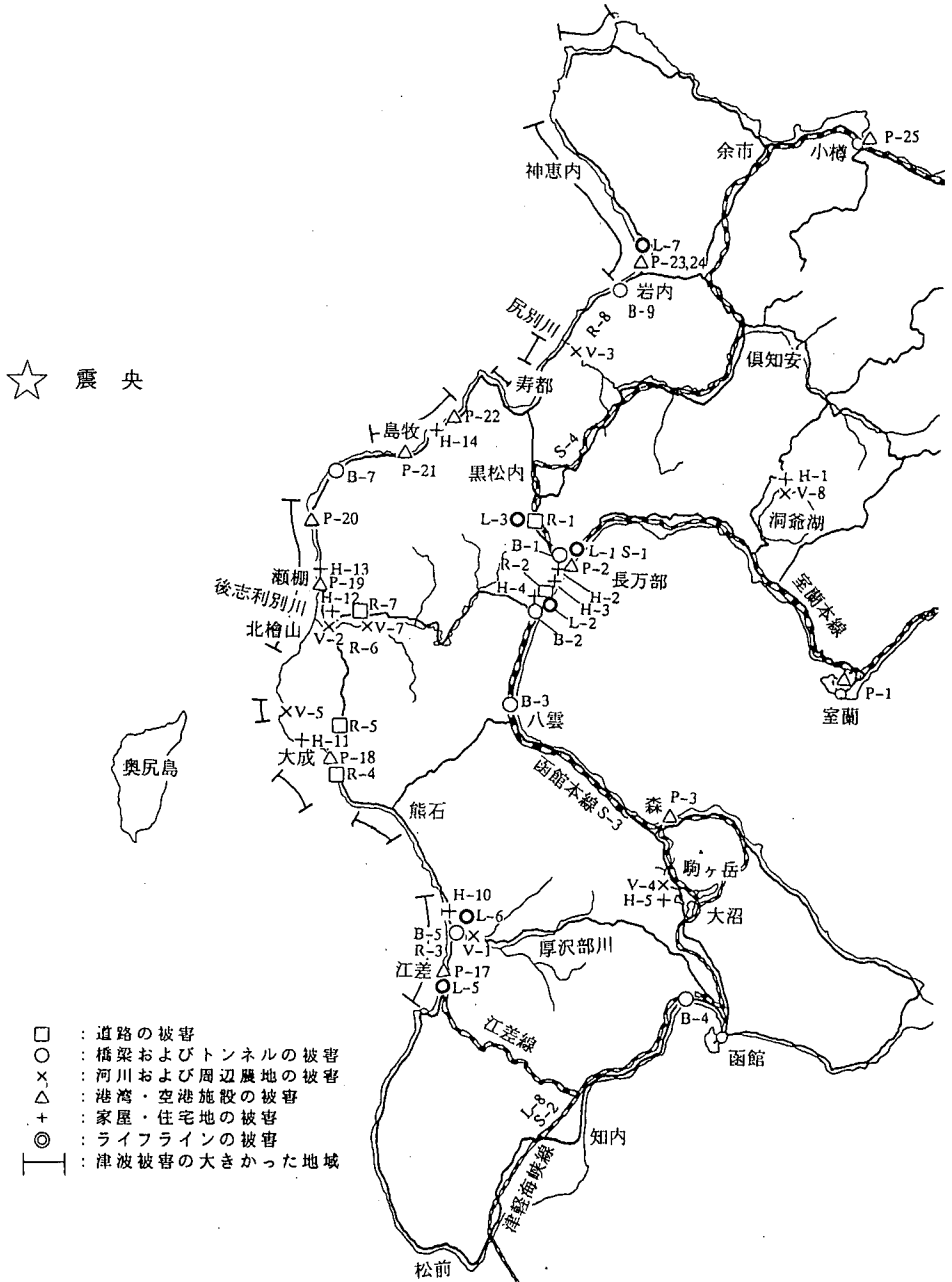
図 5.4.1 被害分布図 (a) 北海道南西部

まず、地震被害を対象によって分類し、それらの位置を図 5.4.1(a)~(c)に示すとともに、被害の状況を表 5.4.1 において簡単に説明している。なお、ここでは対象地域を北海道に限定している。以下では、被害の特徴について解説する。

国道 5 号、227 号、229 号、230 号では、大小の被害がかなりの頻度で見られた。道警本部によると、地震による道路損壊 24、津波による損壊 13、崩土 4、落石 5 などにより、通行止めは 40 路線 50 区間に及んだ。道路路体の崩壊は盛土部に集中しており、象徴的な崩壊として表 5.4.1(a)に示すように、側方流動型の沈下は、沢地形の湿地上の道路盛土 (R-1) に、砂地盤の液状化によると思われるものは、海岸沿いの盛土 (R-2) にみることができる。また、盛土部と切土部の境界での横断方向の亀裂がいたる所で発見され、これが段差に発展している箇所が多かった。

奥尻島と江差町から寿都町にかけての海岸沿いの道路では、津波によって冠水して一時不通となった箇所が多数と報告されている。この際、擁壁、路肩に被害が出ている (R-11,12)。斜面の崩落による被害が大きかったのも、今回の地震の特徴であろう。渡島半島西海岸や奥尻島では様々な規模で落石、崖崩れが発生し、地震後は降雨による土砂崩れの発生が懸念された (R-4,5,8,10,13)。中でも奥尻町八十八曲の道道は、盛土の崩壊も手伝って復旧不能に近い大きな被害となった (R-9)。

志利別川の河川堤防では、堤体に亀裂および沈下が発生し、堤体法尻や河川敷および周辺農地では噴砂の跡が多数見られた (V-1,2,3)。国道 5 号線沿いの中ノ沢小学校では、校舎周辺地盤が低いグラウンドへ向かって大きく移動し、グラウンド横の小河川が閉塞する等の被害が一際目を引いた。水田での噴砂と亀裂、水路やあぜ道の側方移動などの被害はいたる所で発生し、また、地盤の液状化による浄化槽の浮上 (V-7) も見られた。

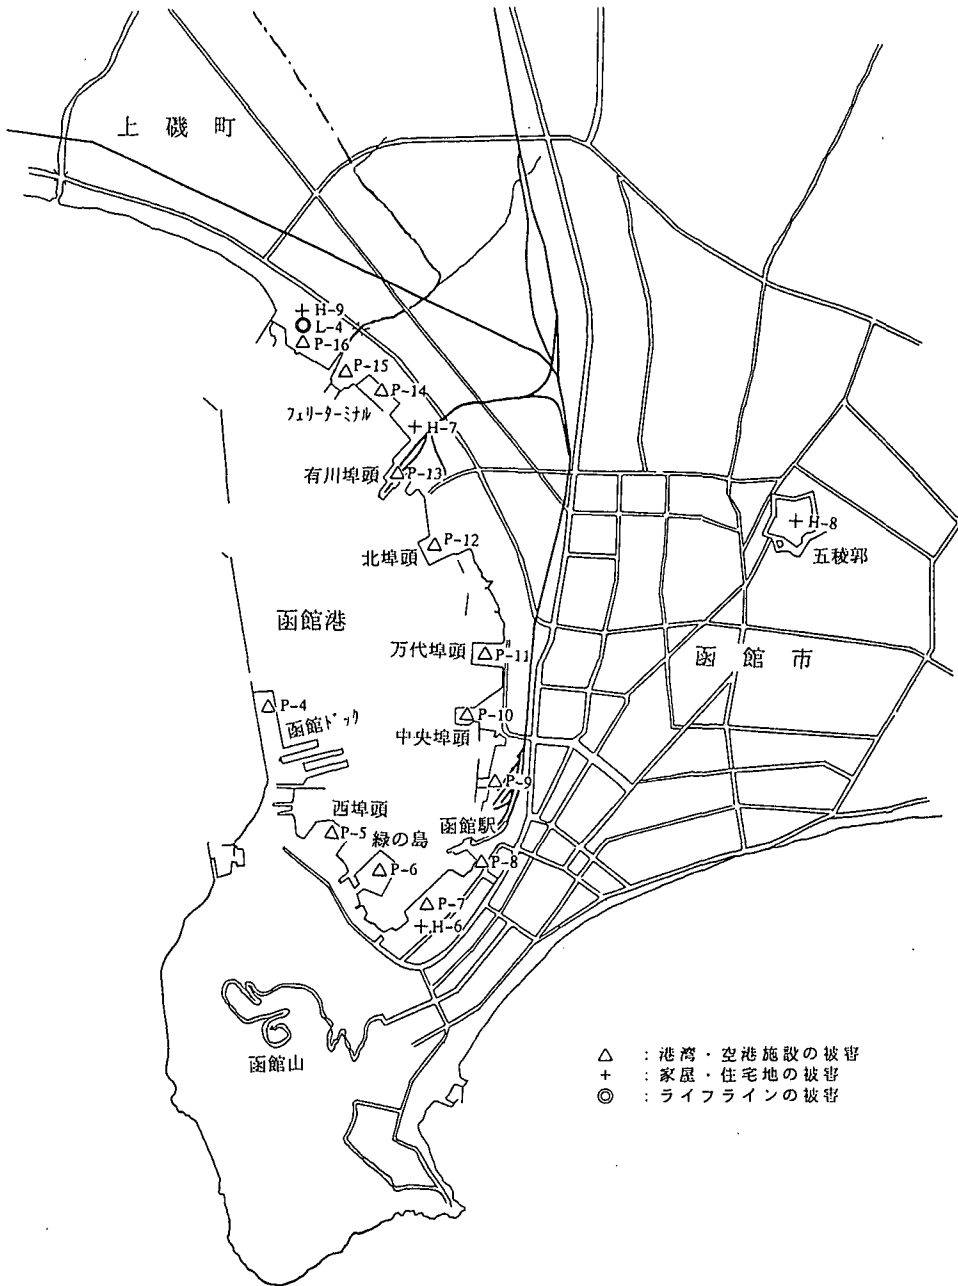
図 5.4.1 被害分布図 (b) 函館市市街

港湾の被害は、表 5.4.1(e)に示した以外にも道南に位置するほとんどすべての港湾で、岸壁のせり出し、エプロンの亀裂、陥没など大小の被害が観察されている。噴砂により液状化の発生が報告されている港湾も少なくない。函館港では、各埠頭において同表に示すような液状化による被害が目立っている。

施設で被害が発生した。おびただしい噴砂を伴う地盤の沈下によって、埠頭のエプロンでは亀裂、段差が発生している (P-4,11,12 では最大規模の被害)。この際岸壁前面の構造物には過大な横荷重が作用するため、ケーソン式岸壁の移動と傾斜、矢板式岸壁ではせり出しと矢板の破損が典型的な被害となる。奥尻島および渡島半島西海岸の漁港では、津波により噴砂が洗われてしまっているものの、被害状況から判断して液状化によると判断できる箇所が多い (P-19,20,21,22,27)。また、地盤の液状化による係船杭の浮上が見られている (P-16)。

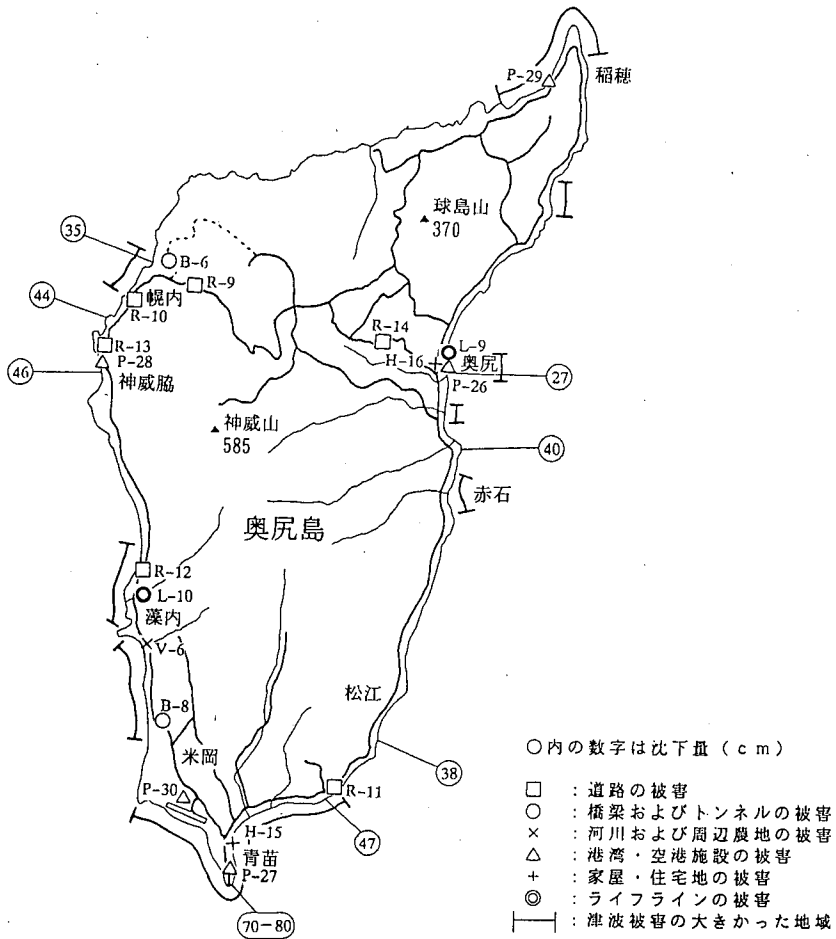
図 5.4.1 被害分布図 (c) 奥尻島

奥尻空港 (P-30) での被害は、滑走路に亀裂が発生し、当初はヘリポートとして利用されていたが、空港機能障害は軽微であった。この震災では、離島への輸送の航空機活用の重要性を浮き彫りにした。

崖崩れにより壊滅的な被害を受けた施設もあり、奥尻町奥尻の旅館「洋々荘」では多数の方々が亡くなっている(H-14,16)。
