6. 河 川

6.1 概要

1993年7月12日22時17分に発生したマグニチュード7.8の北海道南西沖地震は1月15日の釧路沖地震に続き今年2回目の大地震となった。北海道南西部では、1983年の日本海中部地震の際に江差(えさし)で震度4を記録して以来10年ぶりのことである。

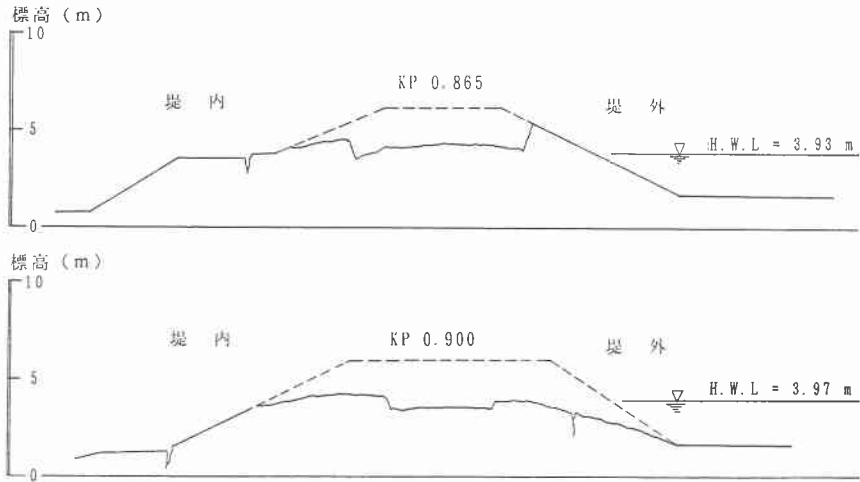
図 6.2.2 兜野地先左岸被災横断面図 (後志利別川)

そこで, 両地域での各河川の被害状況を図6.2.2~6.2.6の横断図および写真6.2.1~6.2.6に示した。被害は図および写真に示すように天端の沈下と法面の縦断亀裂が多い。特に被害の大きな箇所の亀裂は深部まで開口しほぼ基礎地盤面まで達する。また, 堤防周辺部でも大きな亀裂が縦断的に発生し, 堤内地, 堤外地をとわず随所で噴砂現象が認められた(写真6.2.7)。

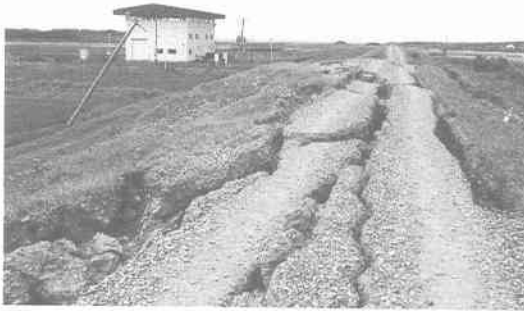
写真 6.2.1 (後志利別川) KP 0.865~0.980
兜野地先左岸築堤被災状況

- ・天端全体にわたって多数の縦断亀裂がみられる。
- ・最大2m程度の沈下を伴いブロック状に崩壊している。
- ・堤外および堤内側に連続して縦断亀裂がみられる。
- ・噴砂の跡が確認できる。

被災は断面図 (図 6.2.16) に示すように天端全体にわたって多数の縦断亀裂が見られ最大 2.3m の沈下を伴いながらブロック状に崩壊している (写真 6.2.1 参照)。堤内、堤外法尻部にも連続した縦断亀裂が見られ 50 cm 程度の段差を伴い噴砂がみられる。この時の地下水位は基礎地盤下約 1 m 程度に位置している。この箇所は旧河道部に相当する。

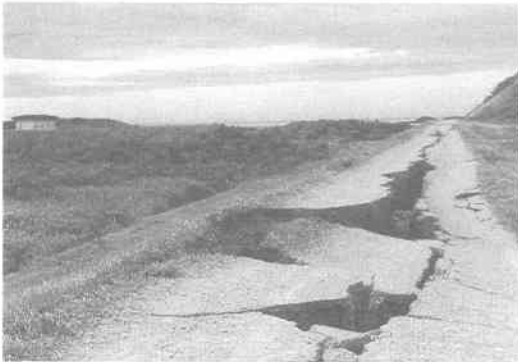
写真 6.2.2 (後志利別川) KP 1.280~1.580
豊岡地先右岸被災状況

- ・天端の開口亀裂は幅1m、深さ約3mにも達する。
- ・堤体のせり出しが見られる。

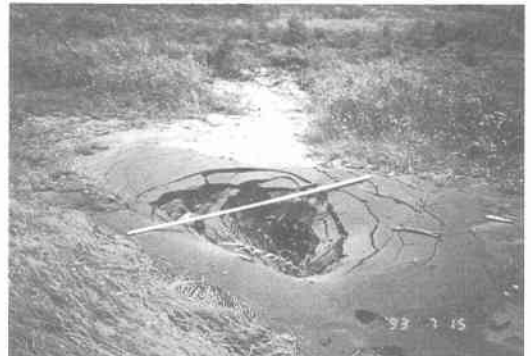
写真 6.2.3 (後志利別川) KP 1.280~1.580
豊岡地先右岸被災状況

- ・堤内法尻部に大噴砂孔が発生した。

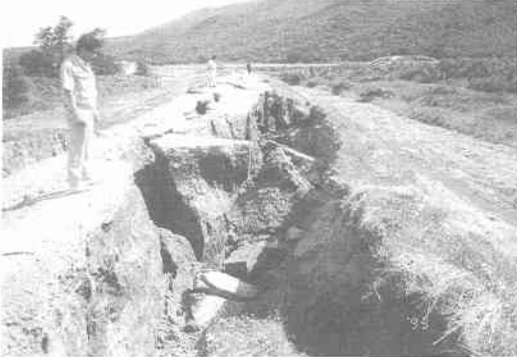
写真 6.2.4 (尻別川) KP 3.435~3.730

- ・天端部分は大きく断落ちしている。
- ・縦断亀裂は深部まで開口している。

初田築堤中村その2地先被災状況

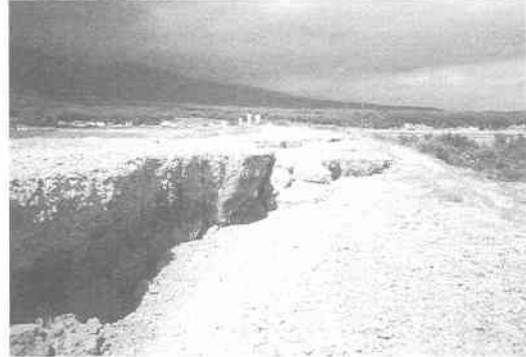
写真 6.2.5 (尻別川) KP 4.800~5.690

- ・天端部分は大きな縦断亀裂が発生している。
- ・堤外部分は崩壊状態となっている。

初田築堤長名地先被災状況

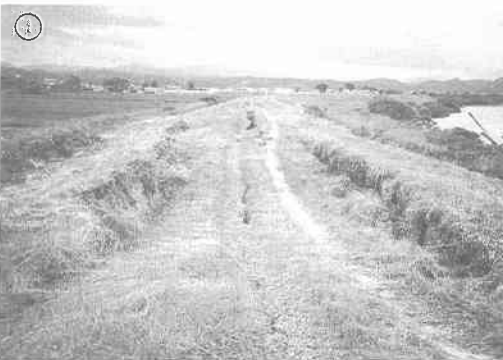
写真 6.2.6 (2級河川厚沢部川)

厚沢部川右岸越前地先被災状況

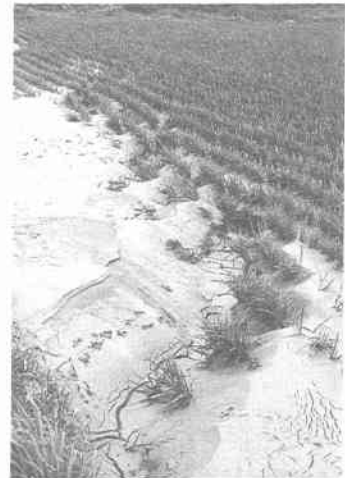
写真 6.2.7 (後志別別川) 堤内地の噴砂状況

- ・所々の水田に大きな噴砂が確認された。

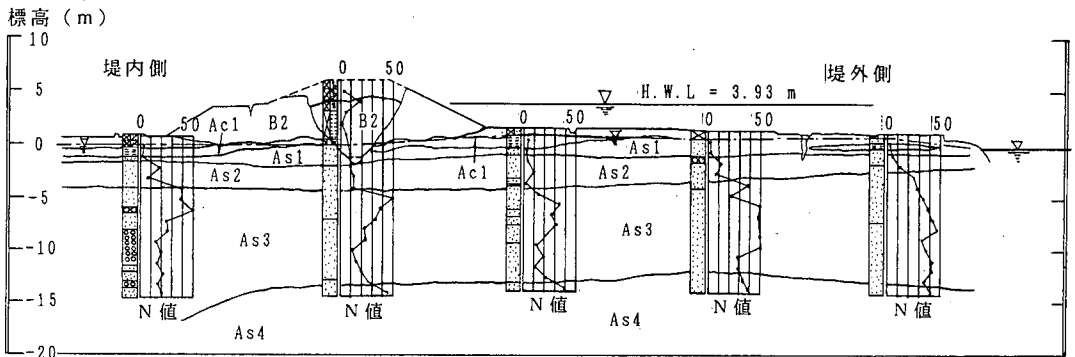
図 6.2.16 兜野築堤左岸 (KP 0.865) 地質断面図 (後志利別川)

地震後のボーリング調査からここでの土質構成をみると基礎地盤下 6 m 程度までは N 値が 15 以下の緩い砂質土層が連続して分布する。この砂層は大きく第 1 砂質土層 (As1) と第 2 砂質土層 (As2)

層)の2つに分かれ基礎地盤下3m程度まではN値が6以下の主に旧河道部にみられる細粒土から砂までの幅広い粒径をもつ堆積物の多い砂質土 (As1層) が分布している。堤体直下には薄い粘性土層 (第1粘性土層 Acl) もみられる。また、基礎地盤下6m以深には、N値が12~40 (第3砂質土層 As3) とかなり密な砂質土層が分布している。

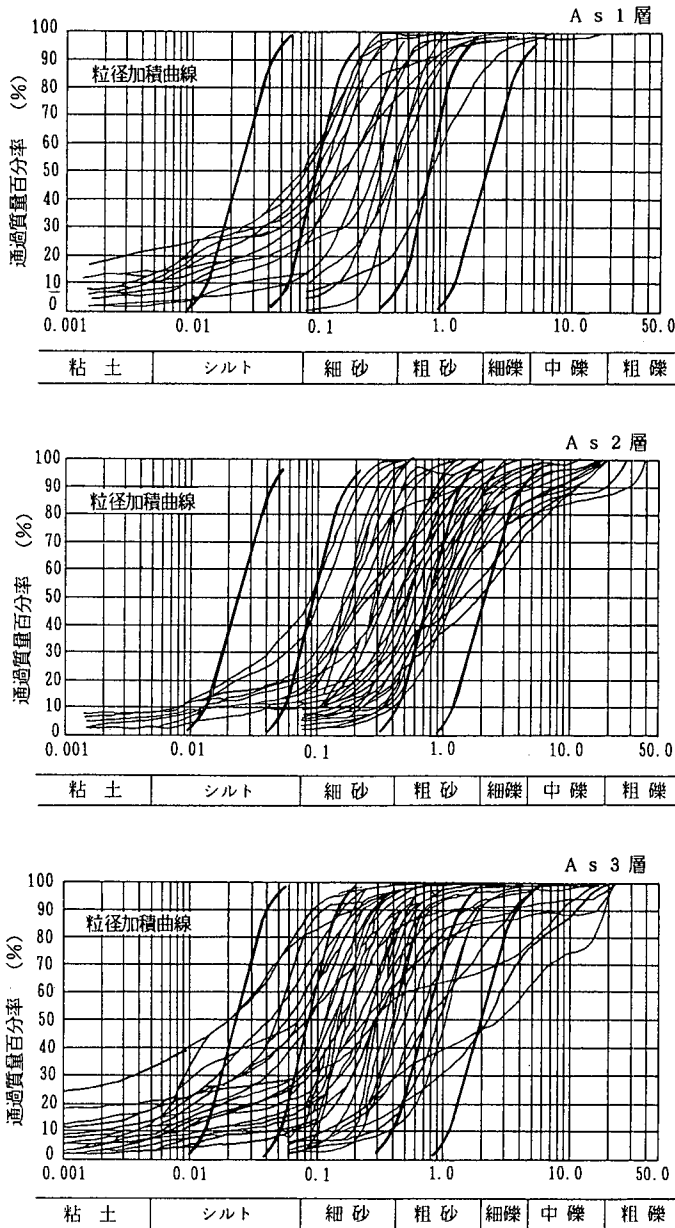
図 6.2.17 後志利別川における砂層試料の粒度組成

粒径加積曲線 (図 6.2.17) より液状化の可能性を判断すると As1層および As2層ではいずれも粒度組成的の面から見れば、地震時に液状化を起こした可能性が高い。

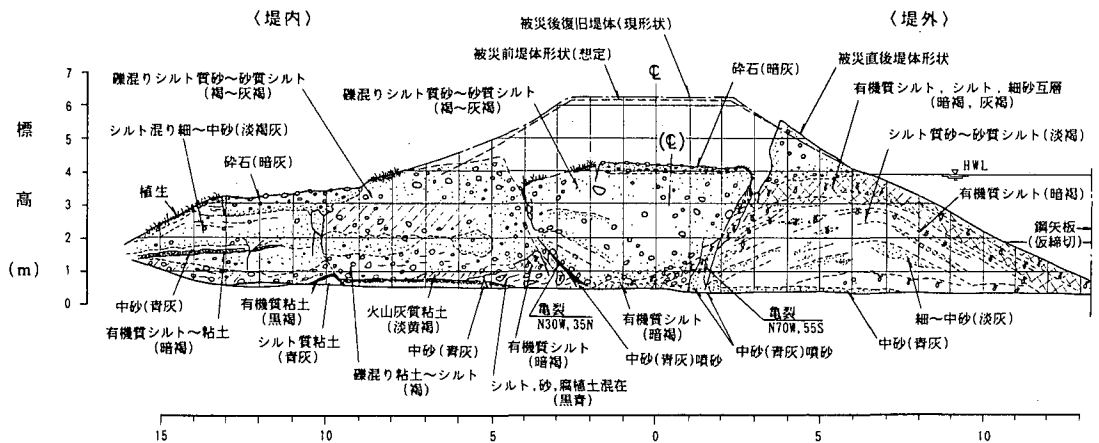
図 6.2.18 兜野築堤左岸 (KP 0.865) 堤防 開削断面図 (後志利別川)

2) 堤防天端は約 2m 沈下している (路面, 草が確認できる)。

3) 堤外側および堤内側法肩直下にせん断面が見受けられる。被災時に堤体中央がくさび状にせん断し, 約 2m 沈下したと思われる旧堤体の形状を見ることができる。

4) せん断面付近には, 堤体下位の砂層の液状化により噴き上げた砂が進入している様子がうかがわれる。堤体直下の土質を見ると, 堤内側は泥炭を薄く挟んだ有機質の粘土を主体に構成されているのに対し, 堤外側では粘性土を挟む中砂の分布が確認された。

開削調査, ボーリング調査結果および粒度試験結果等から今回の地震による堤防変状機構を推定すると, 上載荷重の少ない基礎地盤下で地下水により飽和状態にある緩い砂質土層 (As1 および As2 層) が地震動により激しくゆすられたため間隙水圧が上昇し液状化が生じたものと考えられる。この液状化は堤体直下まで達したと思われる, 支持力を失った堤体は両法面上部に縦断亀裂を伴いながら天端を

中心に陥没した。陥没した堤体土は基礎地盤下の薄い粘性土層をも分断し砂質土層まで埋没した。このため、他の堤体土は堤外側にせり出すような形で変状したものと考えられる。

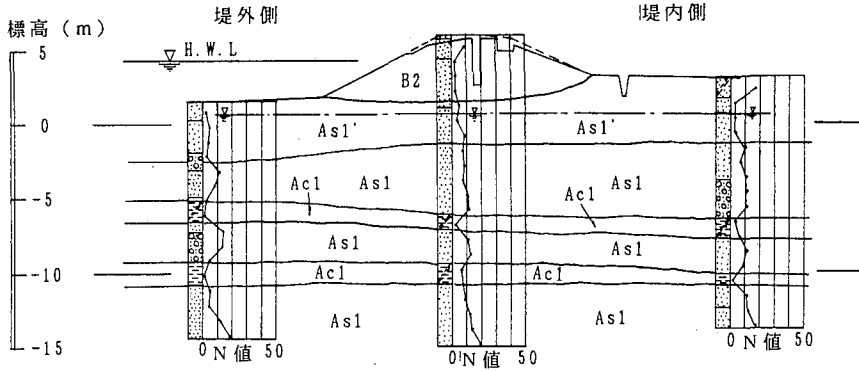
図 6.2.21 初田築堤中村その2地先 (KP 3.578) 地質横断面図 (尻別川)

この箇所は 215 m にわたり著しく変状している箇所の一部である。被災は、断面図（図 6.2.21）に示すように盛土天端部分では大きく段落ちし縦断亀裂が多数発生している。その亀裂は深部まで開口する。また、壁面は乾燥状態であり土塊はキノコ状にそそり立っている。高水敷では大きな亀裂が縦断的に発生し随所で噴砂の跡が見受けられる。この区間の堤体は、後志利別川同様 2 時期にわたり堤外側から堤内側へ築造されたものであり、この堤体土はおもに砂質土よりなる（図 6.2.22）。

この断面でのボーリング調査から土質構成をみると地表から 5 m 程度までは N 値が 5 前後と非常に緩い砂質土層が分布している。その下には粘性土を挟んだ N 値が 10 前後の緩い砂が分布する。粘性

土は厚い所で 3 m 程度であり地下水位は基礎地盤下約 1~2 m に位置している。

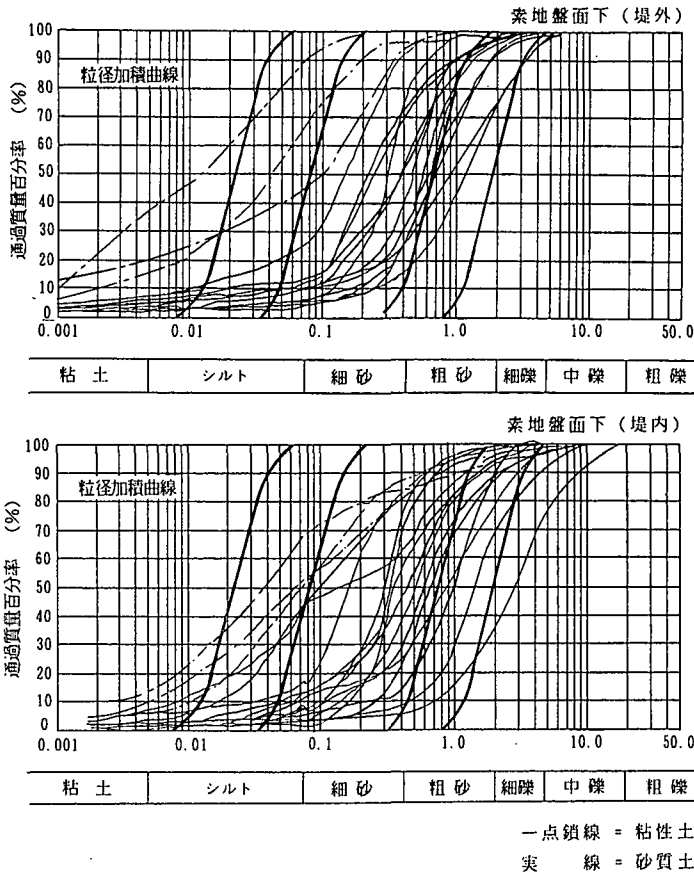
図 6.2.23 初田築堤中村その 2 地先 (KP 3.578) 粒径加積曲線図

この箇所でも後志利別川同様液状化の可能性について粒度試験が行われた。図 6.2.23 に粒径加積曲線図を示したが粒度組成的には「液状化の可能性あり」の粒度分布を示している。

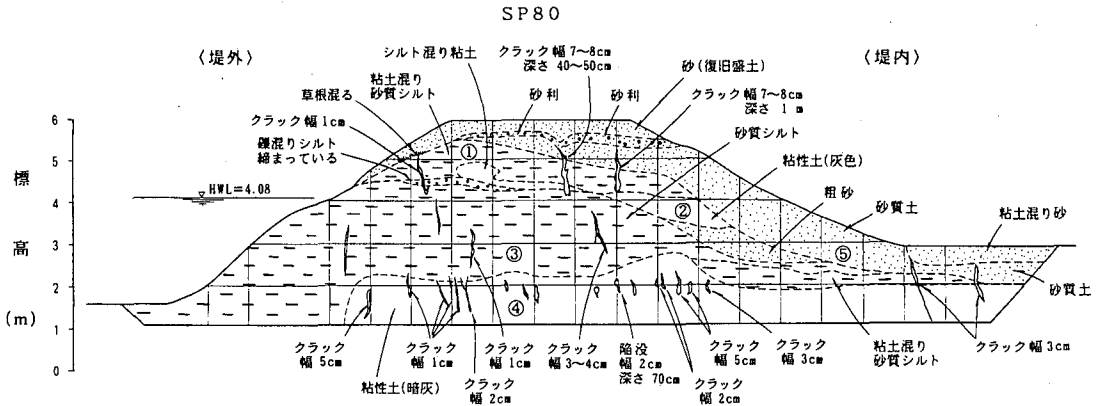
図 6.2.24 初田築堤中村その 2 地先 (SP 80) 堤防開削断面図 (尻別川)

- 2) 堤防天端は約 0.3~0.5 m 程度沈下しており、センター近傍については約 0.1~0.5 m 程度の幅で「くさび状」に大きなクラックが深部まで確認できる。
- 3) 天端直下部のクラックは約 50 cm と幅が大きく基盤直上堤体部に無数のクラックが入り込んでいる。
- 4) 基盤における砂層の液状化による堤体への噴きあがり現象は確認できない。
- 5) 全体的な変状としては堤体全体にクラックが入り基盤の変状は見受けられない。そのクラック範囲は旧地盤面の堤体部で納まっている。

この箇所の堤防変状機構を考える。一般的に築堤などのように土被り圧の大きな箇所では液状化は発生しづらいと言われている。このことから今回発生した液状化は堤体周辺の土被り圧の小さい素地盤下の N 値が 5~10 程度の緩い砂層で発生したものである。また、この液状化は堤内、外に噴砂を伴う亀裂をもたらした。このため堤体は支持力を失いせん断破壊が生じすべりするような変形を起こし被害が進行したのと考えられる。

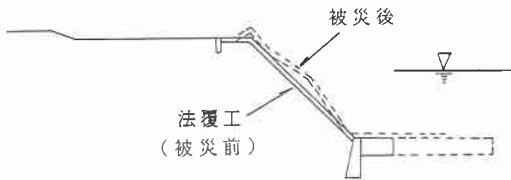
図 6.3.1 兜野築堤左岸護岸被災断面図（後志利別川）

今回の地震による護岸への被害は、表 6.3.1 に示すように尻別川で 9 箇所 1 450 m、後志利別川で 20 箇所 3 511 m の護岸被害が発生している。護岸の復旧に要する費用は約 22 億円を要する。ただし、これには北海道の管理する各河川の護岸被害は含んでいない。被害の状況は図 6.3.1～6.3.4 の被災断面図および被害状況写真（写真 6.3.1～6.3.5）に示すように陥没と隆起が主体で全体的に波を打った形状となっている。中には 0.2 m～2.5 m の範囲で護岸の下が空洞化している箇所も見受けられる。ただし、樋門部分（三面張り部分）の護岸については中央部分が隆起しているのが目立つ。

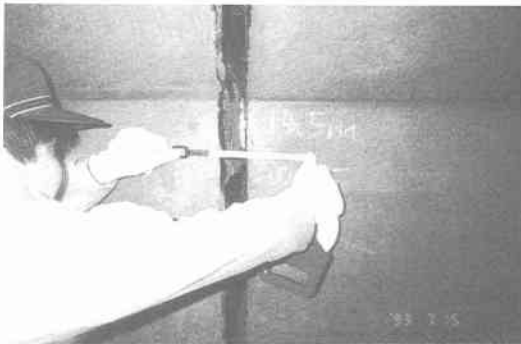
写真 6.4.1 (後志利別川)
田代3号樋門被災後の継手部の開口状況

そこで、地震直後に各河川において目視による被害状況調査が行われた。この時点の被害状況は表 6.4.1 に示すように尻別川で1箇所、後志利別川で4箇所の被害が確認されている。目視による調査結果では躯体継手部の開口、翼壁部護岸の沈下等であった(写真 6.4.1~6.4.2)。

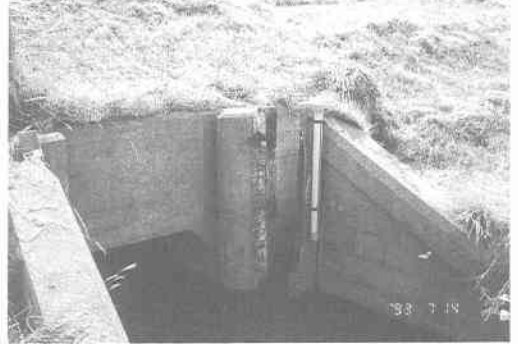
写真 6.4.2 (尻別川) 被災後の翼壁部の開口状況

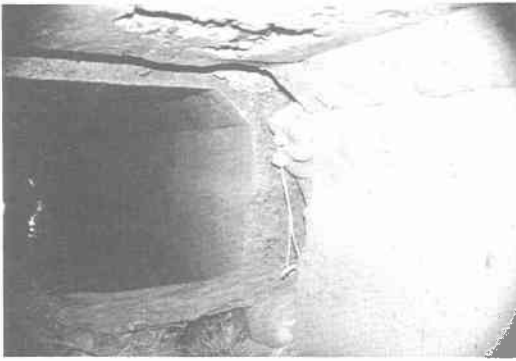
写真 6.4.3 (後志利別川) 愛知 1 号樋門被災状況

しかしながら、後志利別川の愛知1号樋門では樋門函渠中央部に平均40cm程度の破断(写真 6.4.3)が確認され、被災2か月後には樋門函体上の堤体天端付近に直径3.5m程度、深さ2.5m程度の陥没が発生した(写真 6.4.4)。この箇所は平成元年8月に樋門等の構造物調査が実施されており、この時点では樋門中央部付近全周には2cmのクラックおよび全体の老朽化・風化が認められている。しかしながら、樋門機能としては支障なく管理上は問題は生じていなかった。したがって、地震後確認された函渠内中央部の破断は元々あったものが今回の地震により拡大した可能性が大きい。そこで、次の各項目について調査が行われた。

- ・上流側樋門 10 m 付近に見られる破断部分
- ・破断幅は平均 40 cm 程度である。

② 樋門函体中央部付近に幅 40 cm 程度で全周に横断亀裂 (破断) および吐口付近にクラックが認められた。

以上調査より、今回の地震による樋門の変状は樋門基礎地盤が液状化を起こし、流動化するとともに樋門直上の堤防天端が沈下し堤外側法面を伴って吐口方向に移動したものと考えられる。

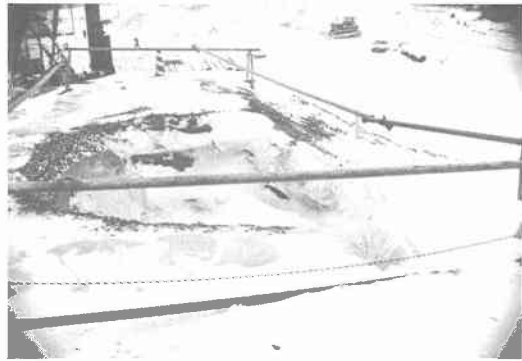
写真 6.4.4 (後志利別川) 愛知 1 号樋門被災状況

- ・樋門函体上の堤体天端付近に発生した陥没
- ・陥没は直径 3.5 m、深さ約 2.5 m におよぶ。

④ 樋門上下流の堤防天端付近に陥没および法面のはらみ出しが見られる。

また、他の多くの樋門真上の築堤には横断亀裂が発生していることなどから杭などにより支えられている樋門下は緩みまたは空洞化の発生した可能性が大きく空洞化調査を含む詳細な調査を行う必要がある。

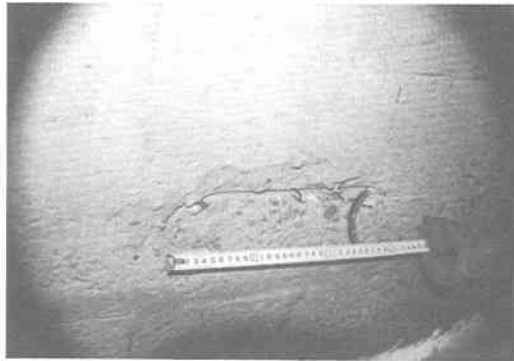
写真 6.4.5 (後志利別川) 愛知 1 号樋門被災状況

- ・樋門内部に見られる鉄筋の移動跡 (約 25 cm)

⑤ 樋門破断部より 10 m 吐口方向の側壁に約 25 cm の鉄筋の移動跡 (写真 6.4.5) が確認され樋門函体自体中央部から、吐口方向に移動した可能性がある。
