## 11. ライフライン

### 11.1 上下水道

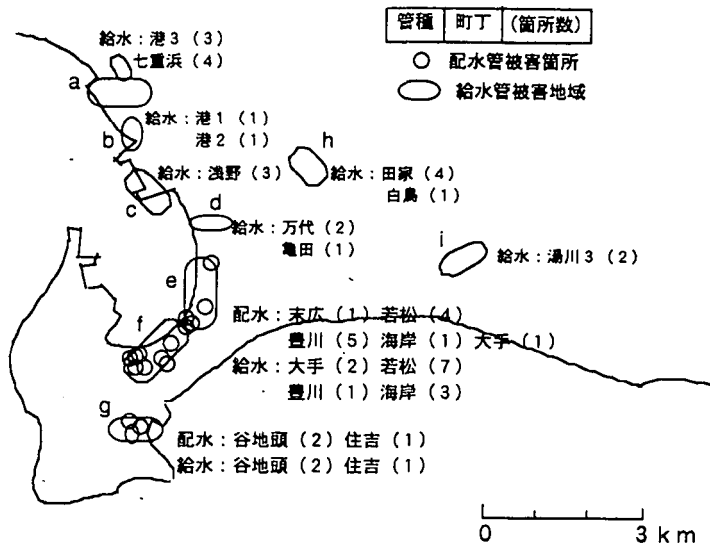
図11.1.1 函館市における供給エリアと被害個数

西部の海岸沿いや港湾地区に集中しているのが特徴的である。地質的にはすべての被害箇所が現河床堆積物・海浜堆積物に分類され、特に被害の集中した七重浜町、若松町、豊川町は埋め立てられた地域である。管路以外の水道施設には被害がなく、表 11.1.2 と表 11.1.3 は配水管と給水管の被害状況を示している。配水管 15 箇所、給水管 39 箇所に被害があり、配水管の被害額は約 213 万円、給水管の被害額は 423 万円であるが、人件費などを含んだ総復旧額は約 967 万円であった。今回被害を受けた配水管はすべて铸铁管 (DCIP+CIP) の口径 100 mm で、継手の離脱・ゆるみが 7 箇所、管の亀裂・折損が 8 箇所であるが、被害率は 0.06 箇所/km と極めて低い。敷設年代で見れば、9 箇所の管路は明治時代に敷設されたものである。被害は豊川町 (5 件) と若松町 (4 件) に集中している。函館市内の配水管のうち、口径 100 mm の配水管は約 258 km あり、そのほとんどがダクタイル铸铁管または铸铁管である。また配水管の中には口径 75 mm 石綿管が 1 660 m 残っていたが今回は被害はなかった。給水管の被害は全 39 箇所で 2 地区であった。そのうち万代埠頭、北埠頭の被害は、埠頭内の給水管が多数破裂したためにメーター部分で止めたものである。また被害の内訳は、口径 100~150 mm の口径の大きい管路の被害が 7 箇所あり、そのうち 5 箇所を占める铸铁管の被害が、東日本海フェリーのターミナルのある地区 (図 11.1.1 の a 地区) に集中しているのが特徴的である。口径 100 mm 以下の管路の被害のうち、90%を GP 管が占めている。被害状況としては、直部およびネジ部の折損が多い。配水管の被害と同様に、若松町 (7 件) は被害を多く受けている。

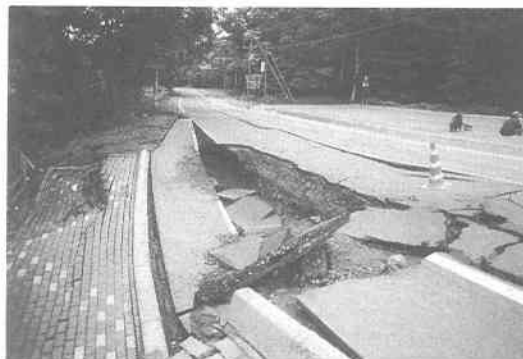
写真 11.1.1 陥没による直管部の破損

函館市や上磯町・今金町など以外の市町村における配水管の被害は表 11.1.1 に示すとおりである。七飯町の水道施設は簡易水道で、給水面積は 15 888 m<sup>2</sup>、給水戸数は 800 戸である。配水管と給水管はいずれも VP 管で、昭和 46 年に敷設されたものである。管路被害については、配水管は直管部の破損 1 箇所 32 m と継手部の破損 18 箇所、給水管は継手部の破損 10 箇所である。被害の特徴は、軟弱地盤箇所での古いソケット継手部分と給水分岐部分の被害が多かったことが挙げられる。被害を受けた地域の地質区分は、すべて火山灰質粘土層である。写真 11.1.1 は陥没による直管の破損を表す。

配水管破損による断水は西大沼地区で7月12日10時20分～7月14日21時まで続いた。応急復旧としては、直管部の亀裂陥没した部分約40mをPEP6本で仮設配管した。本復旧は、継手部の挿口の離脱した直管部の離脱箇所を切断し、切管+継輪にて接合し、陥没した部分をダクタイル鋳鉄管で新たに配管をやり直している。被害区域が狭かったために広報活動に関しては十分行えたようであり、応急給水も約1.2m<sup>3</sup>と少なかったために問題は生じていない。また、他市町村と同様に、漏水箇所の発見にかなり苦労したようで、地中管路は常に道路と並行に敷設すべきとの提案もあった。

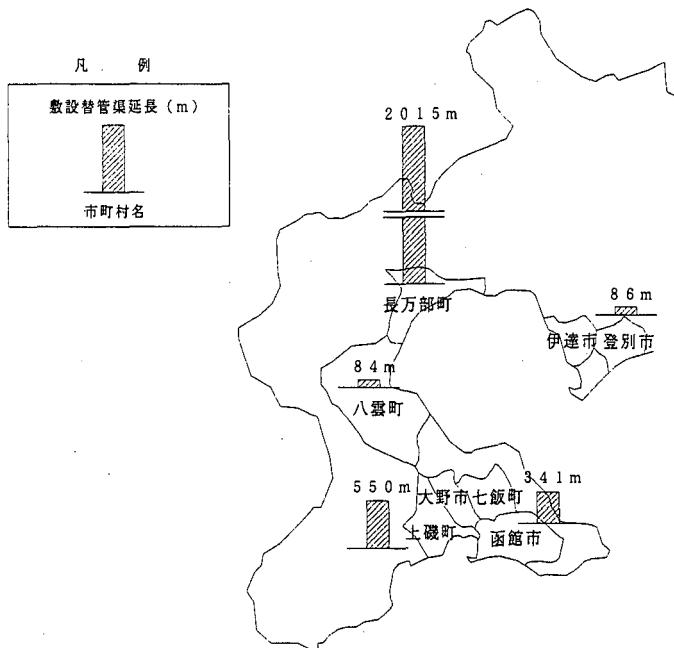
図 11.1.6 各市町における下水道管の被害延長

下水道施設に被害を受けた市町村は、渡島半島に位置する函館市、函館湾流域下水道、上磯町、大野町、七飯町、八雲町、長万部町と伊達市および登別市である。渡島半島内においては北桧山町を除くすべての下水道システムが被害を受けたことになる。表 11.1.5 には上記市町村における被害の概要を示す。図 11.1.6 には、敷設替えされた管渠の延長の分布を示す。これらの市町村の中では函館市と

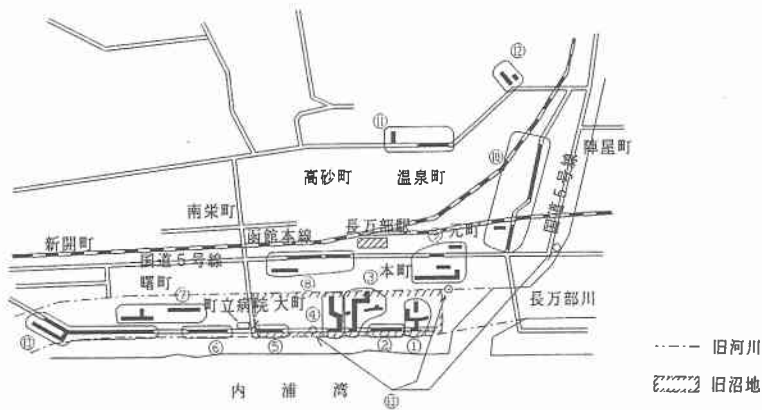
図 11.1.8 長万部町における下水道被害箇所

長万部町の下水道は区域内人口が6318人で、処理区域の面積は2.44km<sup>2</sup>、方式は分流式、日最大計画処理量は3420m<sup>3</sup>である。今回の地震で長万部町はもっとも大きな被害を受けた。表11.1.6によれば、被害額・被害の規模は、日本海中部地震のときの秋田市とほぼ等しいが、施設の規模が小さいため管路敷設替え・マンホール敷設替えの比率はそれぞれ8.94%、7.75%と大きい値になっており、これらは日本海中部地震の能代市の値12%と9%に匹敵する。被害の位置を図11.1.8に示す。同図中の番号は表11.1.5の番号と対応している。被害①から⑦および⑩は、旧河道に位置しており、特に①から⑤の被害は第二次大戦後まで存在していた旧沼地に位置している。⑧においては50および80cm

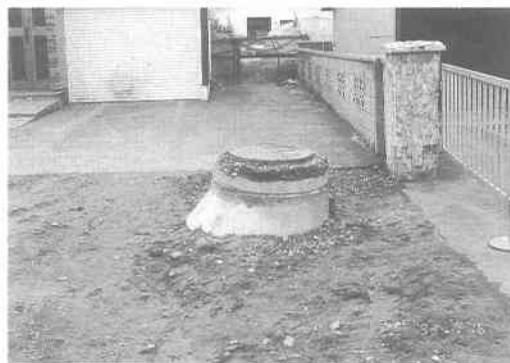
写真 11.1.2 下水マンホールの浮上

のマンホールの浮上があった。写真 11.1.2 には浮上したマンホールを示す。今回の地震においては旧河道における液状化発生が指摘されているが、これらの被害も液状化によると推定される。このあたりでは、地震直後に噴砂が観察されている。⑩においては、全くの流下不能に至った箇所があった。これら国道よりも海側の旧河道部は下水道に限らず上水道およびガスの被害も発生している地域であるが、被害の原因が液状化であるため大口径で比重の軽い下水道施設がもっとも被害を受けやすいと考えられ、長万部町は対策としていくつかのマンホールの埋戻しに7号砕石を使用した。なお、旧河道に位置する町立病院の土質柱状図によると、 $N$  値 6~12 程度のゆるい細~粗粒砂が表層 4~5 m あり、地下水位は -1.2 m 程度となっている。函館市と同様に、マンホールの浮上、下水管路部分の陥没のために通行車両・歩行者に支障をきたす事態が発生した。

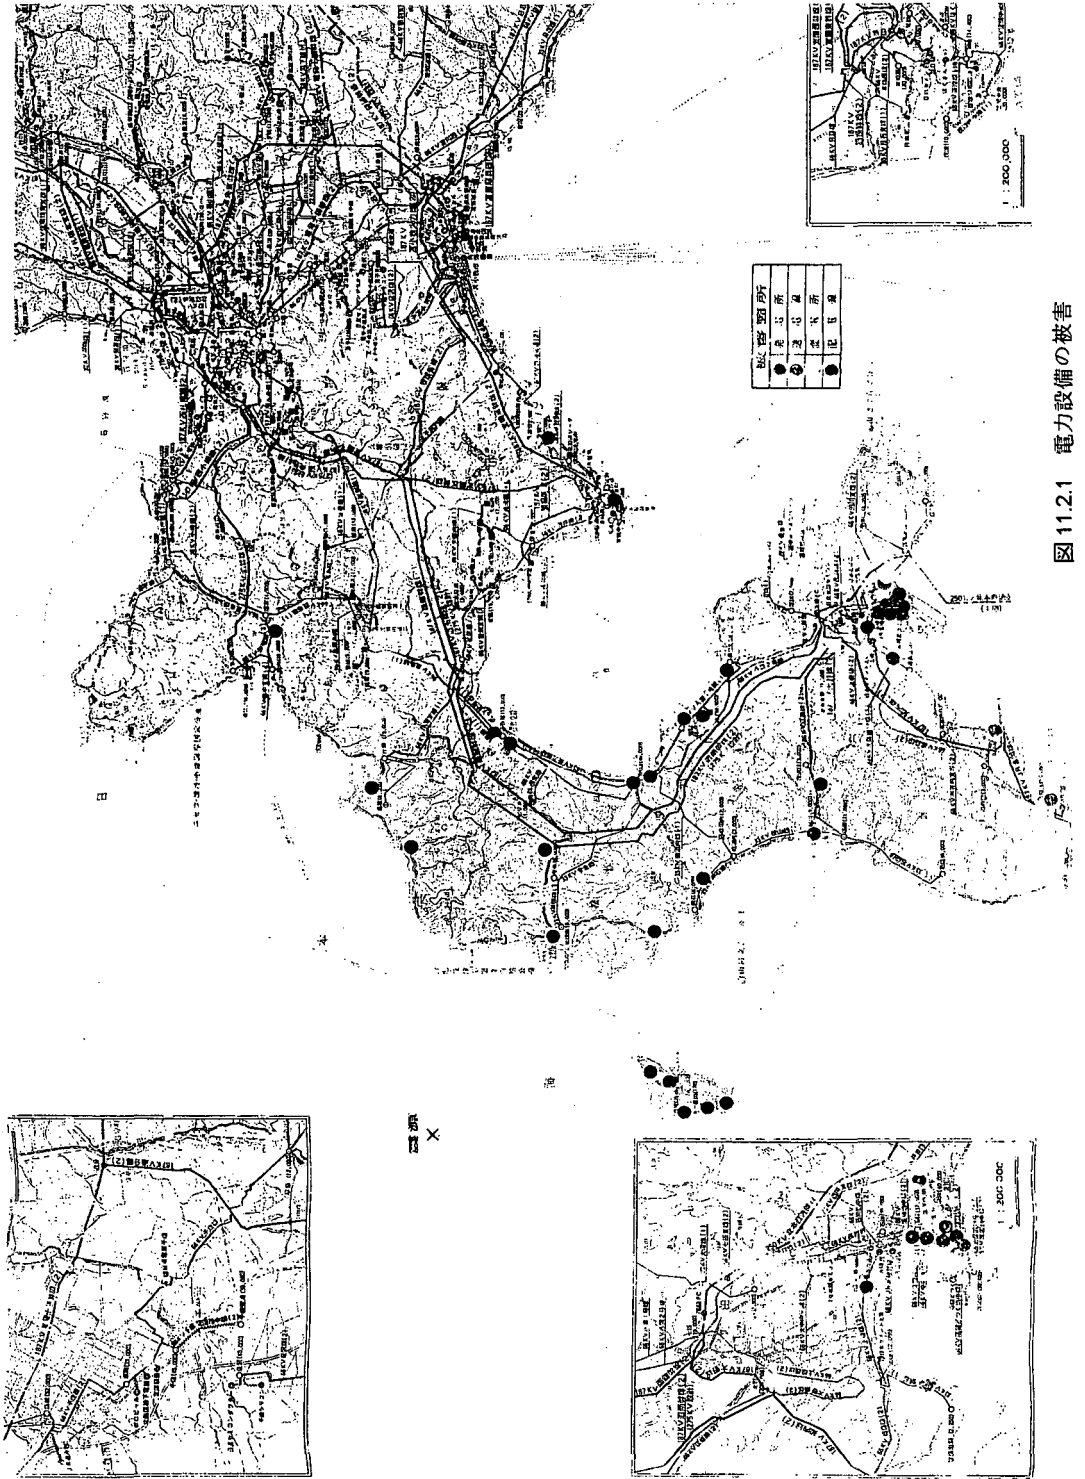
図 11.2.1 電力設備の被害

図 11.2.1 には電力設備の被害箇所を、表 11.2.5~11.2.6 には電力施設の被害状況を示す。この表に基づき設備ごとの被害内容について以下に述べる。

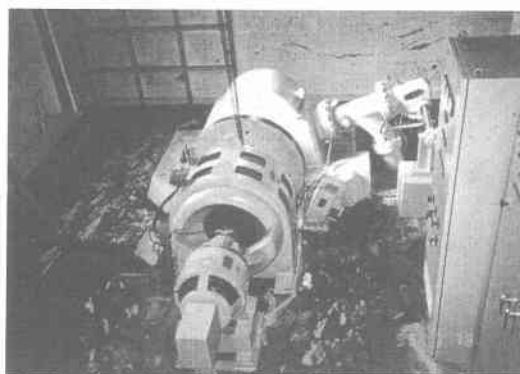
今回の地震により、森（地熱 50 MW）、知内（石油 350 MW）、奥尻（内燃力 3.2 MW）、ホヤ石川（水力 0.17 MW）の各発電所が被害を受けた。そのうち、もっとも被害の大きかった奥尻島内に設置されている2つの発電所のうち、主な島内供給源である奥尻火力発電所（3 200 kW）は、燃料輸送用パイプラインに被害があったが、発電に支障はでなかった。一方、需給調整用の水力発電所であるホヤ石川発電所（170 kW）は、津波による冠水の影響および導水路入口制水門ピアクラックなどの被害を受けた（写真 11.2.1）。この発電所は、地震発生時、1993年10月20日までの定期検査のため発電を中

写真 11.2.1 津波により冠水したホヤ石川発電所水車発電機 (奥尻島)

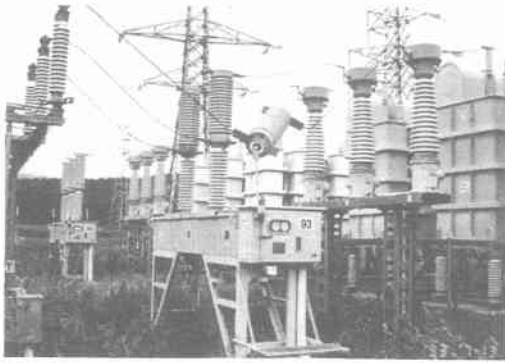
大野、上磯、長万部、福島の各変電所の碍子系機器に被害が発生した。大野変電所では、187 kV 変圧器 1 次側の避雷器が地震力により倒壊した (写真 11.2.3)。また、上磯変電所では、72 kV ガス遮断器の青相碍管が地震力により破損した (写真 11.2.2)。その他軽微であるが、擁壁等にひび割れが発生

写真 11.2.2 72kV ガス遮断器の碍管破損  
(上磯発電所, 北海道電力から写真提供)

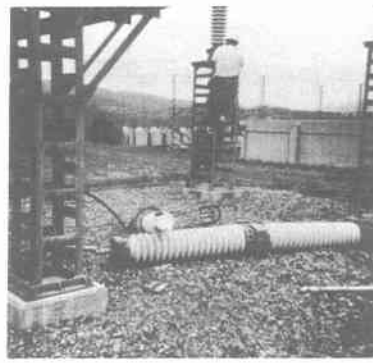
写真 11.2.3 187kV 避雷器の倒壊  
(大野変電所, 北海道電力から写真提供)

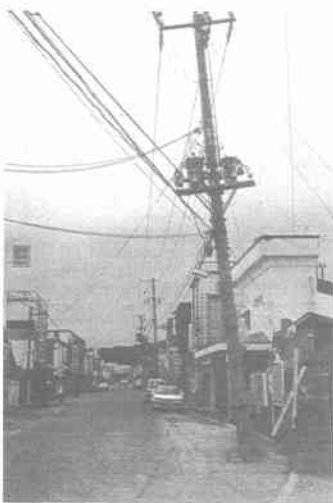
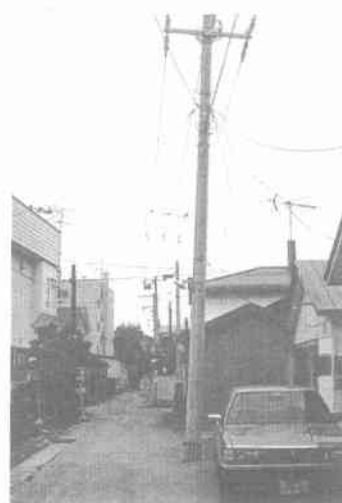
表 11.2.7 には、配電設備被害の統計を 1993 年釧路沖地震における配電設備被害の統計と併せて示す。被害は、函館支店管内では、全設備数の約 2.2%に発生した。また、南西沖地震における配電設備被害は、釧路沖地震のときと比較して支持物の被害が多いことが特徴的である(釧路沖地震で被害を受けた配電設備は、柱上変圧器に被害が多い)。この違いは、地盤に液状化が発生したかどうかによるものと考えられる。特に、南西沖地震の場合、支持物傾斜の多発した上磯町、七重浜、若松町地区(写真 11.2.4~11.2.5)は、液状化被害が数多く報告されている軟弱地盤地域である。地盤が液状

写真 11.2.4 地盤の液状化による電柱の埋没  
(上磯町, 北海道電力から写真提供)

写真 11.2.5 地盤の液状化による電柱の埋没 (七重浜)

化すると支持物を支えている地盤自体の崩壊により、支持物傾斜等の被害が発生する。これに対し、地盤の凍結していた釧路沖地震のときには、地震動が地盤によりあまり減衰せずに、変圧器上部にまで伝わったことにより柱上変圧器等の上部機器に被害が多発したものと推定できる。

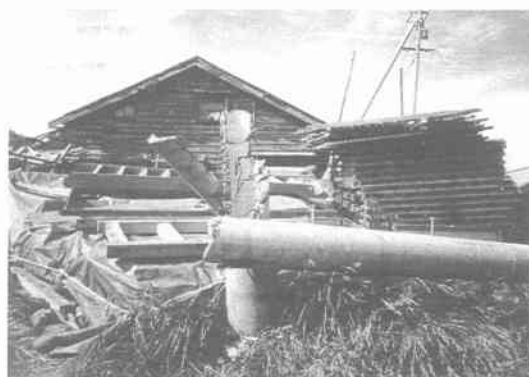
一方、もっとも被害の集中した奥尻島では、地震直後に崖崩れや津波により配電線路が各所で分断された。表 11.2.8 に奥尻島の地区別の設備被害状況を示す。被害の主な原因は、津波、火災、土砂崩れ、落石等によるものであり、地震力が直接の原因で破損した配電設備は、ほとんどなかった(写真 11.2.6)。

写真 11.2.6 津波により折れた電柱(奥尻島)

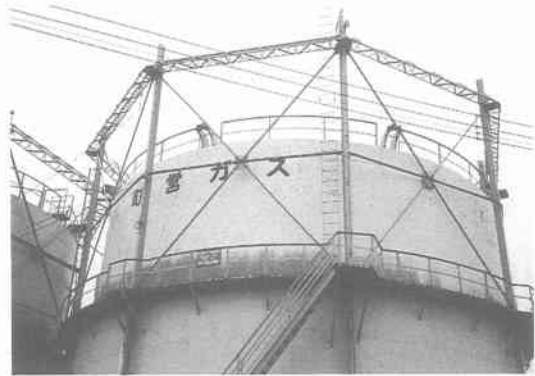
北海道南西沖地震で被害を受けた長万部町営ガスの概要および被害状況を表 11.3.1 に示す。長万部町営ガスは、長万部町の一部の約 1 425 件の需要家に、LPG を原料とする都市ガスを供給しているガス事業者で、ガス製造設備 1 基、ガスホルダー 2 基を有し、本支管延長は、約 20 km である。天然ガス受入用有水式ホルダー（1 000 m<sup>3</sup>）のガイドローラーが支柱よりはずれ使用不能となった以外、製造設備には被害がなかった。また、製造所からの低圧ガスの送出量が 50 m<sup>3</sup>/h から 280 m<sup>3</sup>/h に急激な増加傾向を示し、低圧導管からのガス漏えいが多数発生していることが推定されたために、保安統括者である助役および管理者である町長に連絡し、供給停止の決定を行い、地震発生 11 分後の 22 時 28 分に、送出管のバルブを停止することにより供給を停止した。このように、供給停止が早く実施されたため、地震発生直後の供給設備の状況については、確認されていない。なお、事業者の規模が小さいこともあり、ブロック化は行っていなかった。

写真 11.3.1 ガス槽が回転し、ガイドローラーははずれ発生

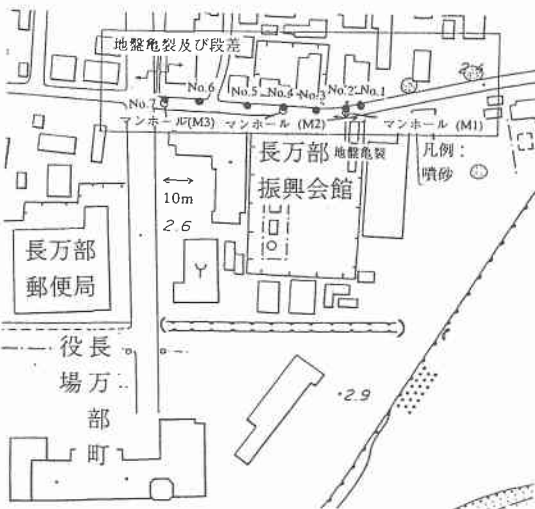
図 11.3.3 調査地点 1 における地盤変状等の状況<sup>8)</sup>

調査地点 1 における掘削箇所，変状のあった下水マンホール，液状化による噴砂箇所および地盤変状の状況を図 11.3.3 に示す．本地点では，掘削箇所 (No.1～7) に沿って口径 150 A の低压鋼管が埋設されており，これに近接した下水マンホールでは相対的浮上がみられた．調査は，図に示す 7 箇所を掘削し，それぞれについて水準測量を実施することにより，地震後における路面高，ガス管頂高，地下水位高および浮上たとされる下水マンホール天端高等を測定した．また，掘削により露出した導管について，液状化による変形の有無等を目視により確認した．調査状況を写真 11.3.2 に示す．な

測量結果は表11.3.4に示す。ここで、3箇所の下水マンホールM1, M2, M3のデータについては、前途の長万部町の測量結果をそのまま用いた。これによると、M3においては路面の沈下による相対的な浮上であるが、M1に関しては60cmの相対的浮上量、17cmの路面の沈下量に対して、下水マンホール自体の浮上量が43cmにも達していることがわかった。この結果から、本地点においては液状化の程度が大きかったものと推定される。

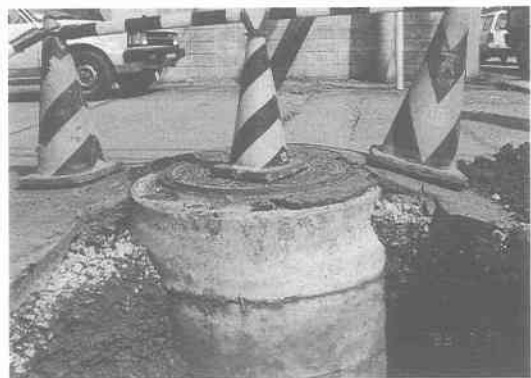
写真 11.3.2 調査地点 1 における調査状況 (測点 No.7 における掘削状況，下水マンホール M3 の相対的浮上量 16 cm)<sup>8)</sup>

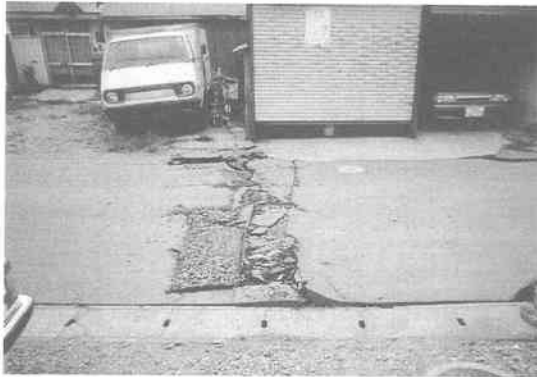
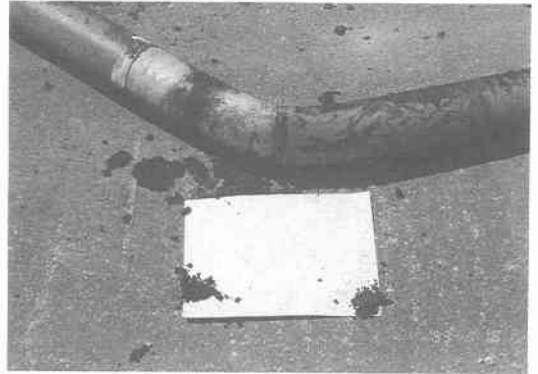
写真 11.3.5 調査地点 4 における調査状況<sup>8)</sup>

(a) 地盤の圧縮箇所

(b) 変形部

また、同箇所を発見する前に下流側 20 m（測点 No.1）、上流側 25 m（測点 No.4）の位置から気密試験をするためブロック分割した際に、管内カメラにより導管内の状況を確認した。その結果、この範囲では鋼管はすべて溶接による接合であることがわかった。また、写真に示すように、管が変形した箇所は溶接部ではなく、13 cm 程度離れた母材部であることがわかった。このような変形にもかかわらず、気密性は保持されており、溶接部の健全性および鋼管の耐震性の高さが実証された。

前述したように、この付近のコンクリート製柵には 25 cm 程度の圧壊がみられ、また、ガス導管自体も 25 cm 程度軸方向に圧縮変形している。（財）地震予知総合研究振興会では、地震前後の航空写真から、調査対象路線も含めた長万部町における地盤の永久変位量の検討<sup>11)</sup>が行われたが、この結

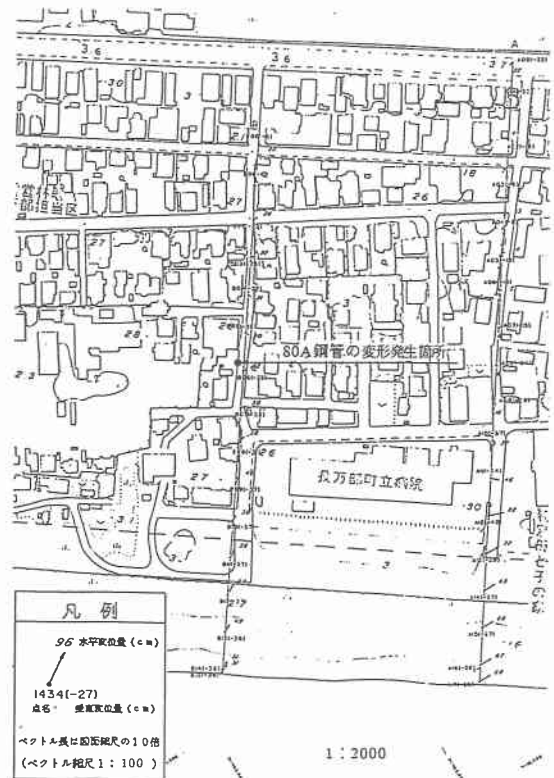
図 11.3.10 調査地点 4 における地震前後の地盤の推定永久変位

果(図 11.3.10)によれば、測点 No.4 から No.2 (変形発生箇所)に向かうベクトルと測点 No.1 から No.2 に向かうベクトルが生じており、地盤変状の状況が概ね現地調査結果と一致することがわかった。

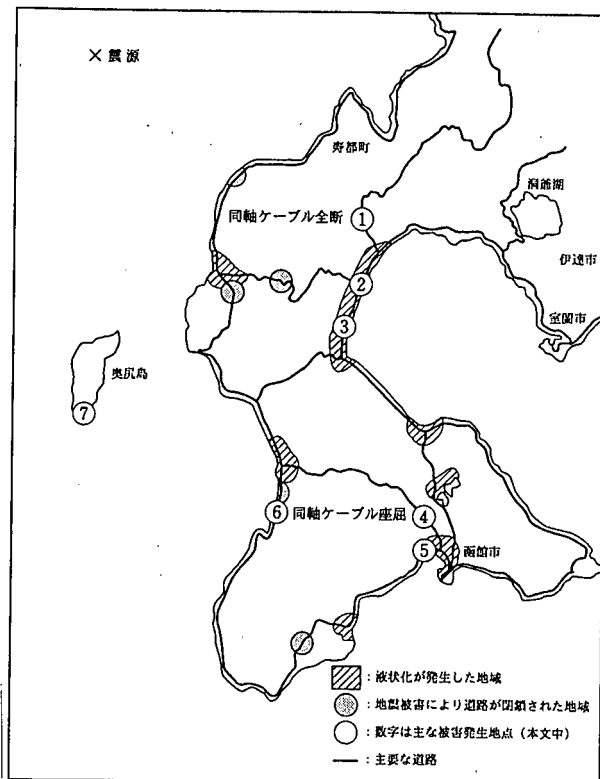
図 11.4.2 被害発生地点概要図<sup>12)</sup>

国道5号線二股地区で道路盛土部崩壊により地下管路が流され、倶知安～八雲間同軸ケーブルのマンホール内接続点が切断するといった被害が発生した。また光ケーブルにも張力が作用し移動していたため、応急光ケーブルの敷設が施された(図中①)。
