## 12. 建築物の被害

### 12.1 被害の概要

## 12.2 奥尻島の被害

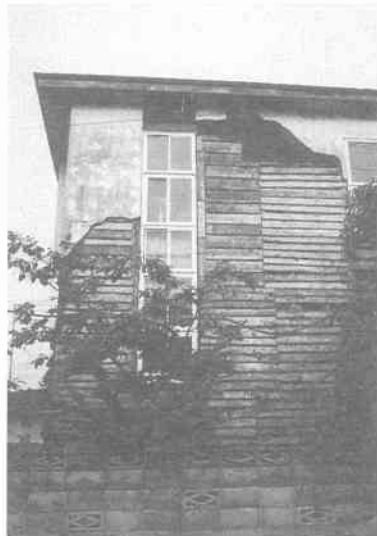
1957年に建てられた木造2階建ての「奥尻町役場」の東妻面外壁のモルタルが広範囲にわたって剥落した（写真 12.2.2）。

写真 12.2.2 奥尻町役場<sup>20)</sup> (東妻面外壁  
のモルタルが剥落)

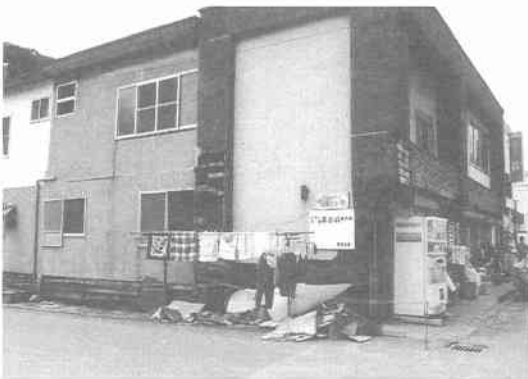
奥尻島の住宅は、一部公営住宅を除き大半が木造である。木造住宅の外壁のモルタルが剥落し、木摺下地が露出しているものが多数見られた（写真 12.2.3）。また多くの集合煙突が、外壁からはずれて倒壊していたり、屋根との接合部分で折損していた（写真 12.2.4）。

写真 12.2.3 店舗併用住宅 (外壁のモルタルが剥落)

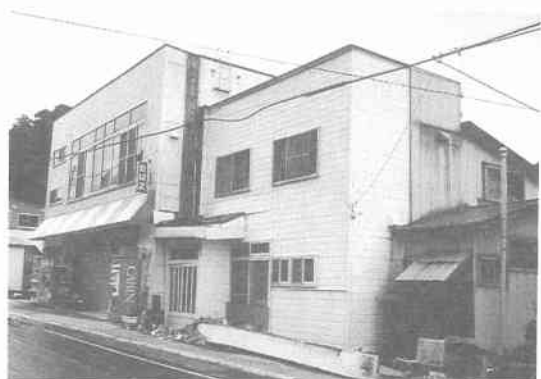
写真 12.2.4 店舗併用住宅<sup>20)</sup> (集合煙突が外壁から外れて倒壊)

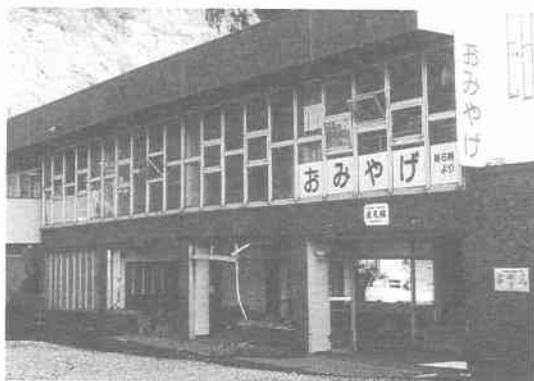
奥尻港の港湾埋立地に建つ鉄筋コンクリート（以下、RCと略記）造2階建ての「奥尻港フェリーターミナル」は、津波により窓ガラスや内装などが損傷もしくは流失した（写真12.2.5）。構造体の被害は軽微であるが、港湾側に傾斜した地盤の不同沈下によると思われる梁の曲げひび割れが見られた。

写真 12.2.5 奥尻港フェリーターミナル（津波により窓ガラスが損傷、不同沈下により港湾側に傾斜）

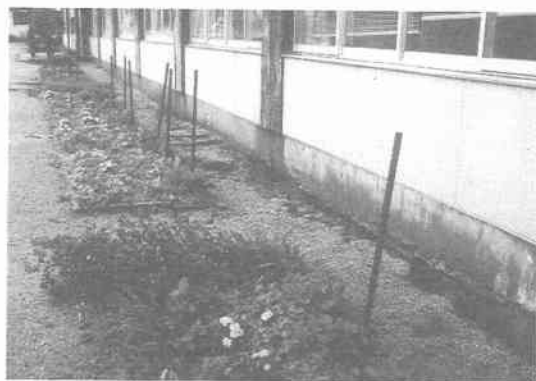
1972、1973年に建てられた片廊下形式のRC造2階建ての校舎と鉄骨造体育館からなる「奥尻中学校」では、校舎1階の土間コンクリート床に最大約12cmの沈下が生じ、構造体である耐震壁や柱にひび割れが認められた。体育館でも、床の中央が10cm近く盛り上がり、外壁にひび割れが認められた。建物周辺の地盤が沈下しており、液状化の跡が見られた（写真12.2.6）。

写真 12.2.6 奥尻中学校<sup>19)</sup>（周辺地盤の沈下）

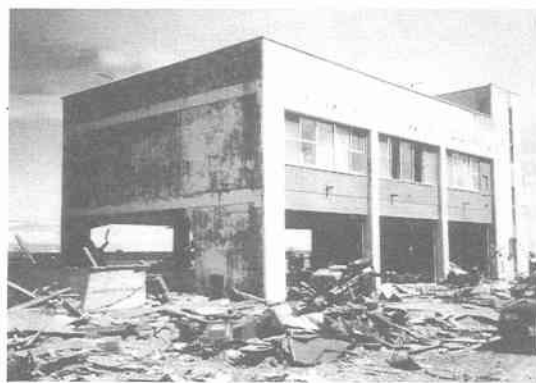
青苗港に面した2階建ての「青苗農業協同組合」のRC造部分は、津波により1階のコンクリートブロック帳壁が破損したが、構造体の被害は軽微であった<sup>21)</sup>（写真12.2.7）。

写真 12.2.7 青苗農業協同組合<sup>21)</sup>（津波により1階のコンクリートブロック帳壁が破損、構造体の被害は軽微）

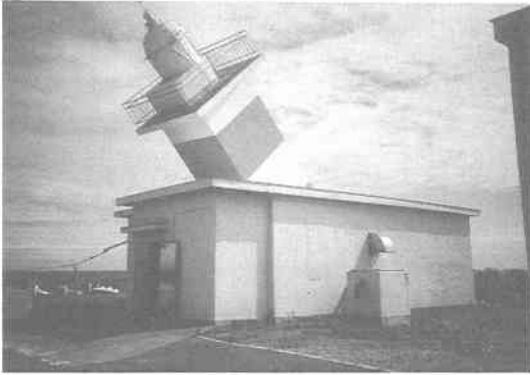
写真 12.2.8 青苗岬灯台<sup>21)</sup> (塔部が折れ曲がり傾斜)

ら約 1 m の高さで折損した<sup>21)</sup> (写真 12.2.8). 折損部分ではフック付の丸鋼鉄筋 (径 20 mm, 間隔 200 mm) が露出しており, 重ね継手は芋継手であった (写真 12.2.9).

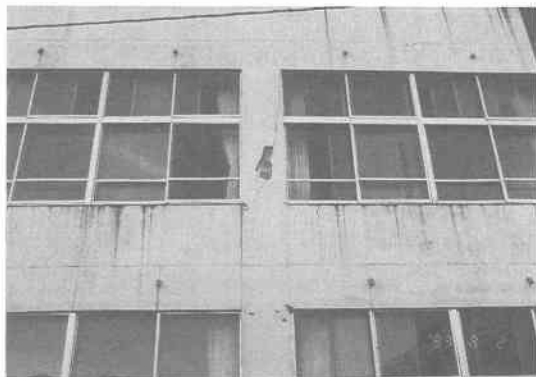
写真 12.2.12 青苗小学校校舎 (2 階柱にひび割れ, 1 階柱頭端部に圧壊)

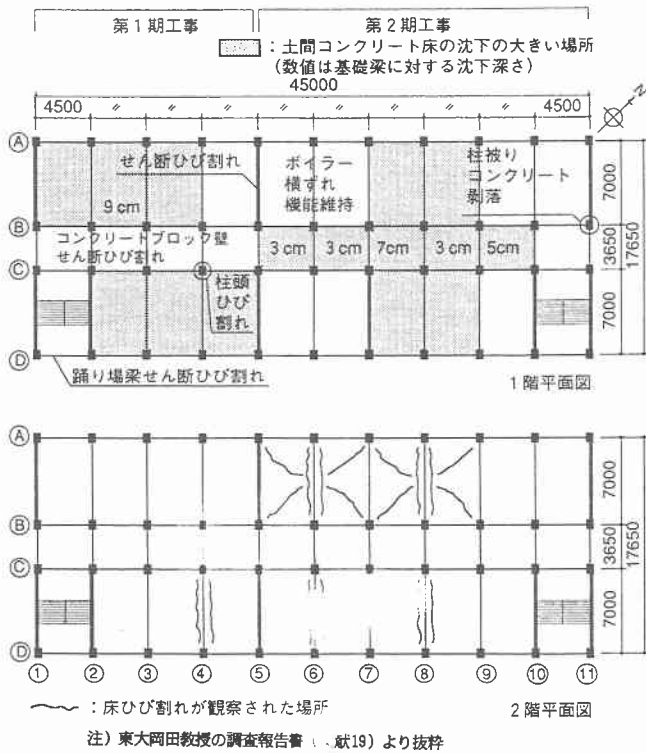
図 12.2.3 青苗小学校校舎の被害状況

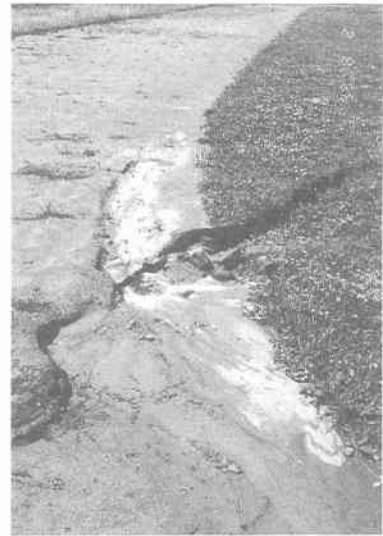
と思われ、ボーリングデータから判断すると基盤岩は西側の丘陵から青苗川に向かって傾斜し、その上位に河成堆積層が形成されているようである。校舎南西側地盤が 10 cm 程度沈下していた。また、グラウンドから校舎下部を通して前庭へ地割れが発生し、地割れからは噴砂の跡も見られた（写真 12.2.13）。これらのことから校舎を横切るような位置で、丘陵側から青苗川側へと地滑りが発生し、校舎の杭基礎および基礎梁に大きな被害を与えたものと考えられる。

写真 12.2.13 青苗小学校グラウンド  
(地割れおよび噴砂の跡)

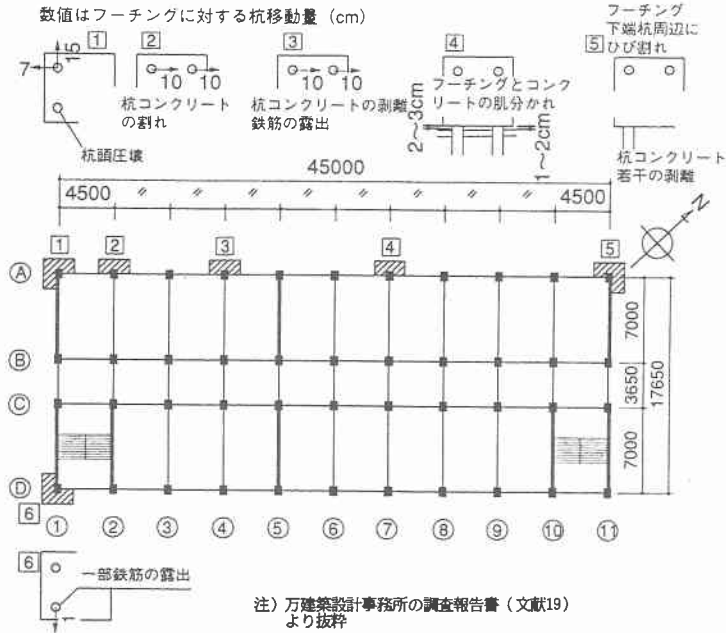
図 12.2.5 青苗小学校校舎杭基礎の被害状況

②, ④通りの杭頭がフーチングに対して南西から北東へ10 cm程度移動していた。一方, ①通りの杭頭はこれとは反対に東から西方向へ移動していた。このように杭頭の移動方向が異なっているのは, 地滑りが校舎を横切るような位置で発生したこと, ならびに南西側の杭は堅固な地層に支持されているが北東側では杭先端が堅固な地層に達していないことに起因するものと思われる。杭頭が大きく移

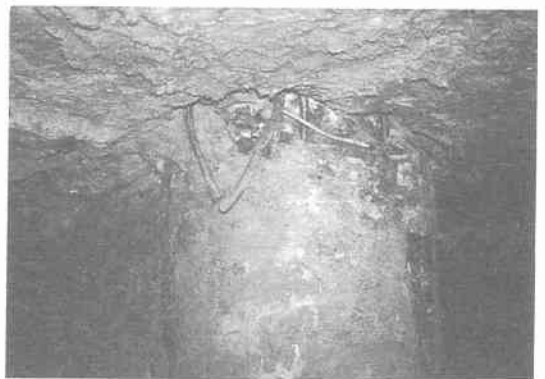
写真 12.2.14 青苗小学校校舎<sup>22)</sup>(杭頭が水平移動し, コンクリートが剥離)

動したところでは、コンクリートの圧壊や鉄筋の座屈が認められた（写真 12.2.14）。

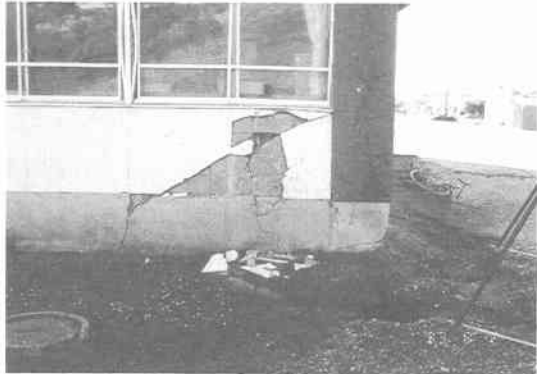
写真 12.2.16 青苗小学校校舎（南西面周辺の地盤沈下，腰壁の破壊）

北西面（A 構面①～④間）の基礎梁に幅が 5～8 mm の過大なひび割れが生じ、これに伴う腰壁の破壊や窓枠の座屈箇所も見られた（写真 12.2.15，12.2.16）。

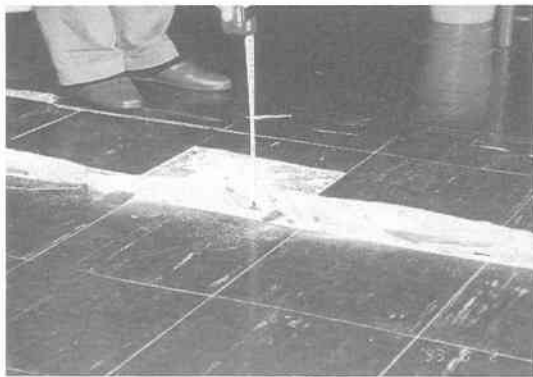
写真 12.2.17 青苗小学校校舎（1階床の土間コンクリートが沈下）

地盤の沈下に伴い 1 階の土間コンクリート床が沈み、無筋で、厚さ 120 cm の土間コンクリートと基礎梁との間に段差が生じ、②～③通り間北西側の部屋では約 90 mm に達していた（写真 12.2.17）。

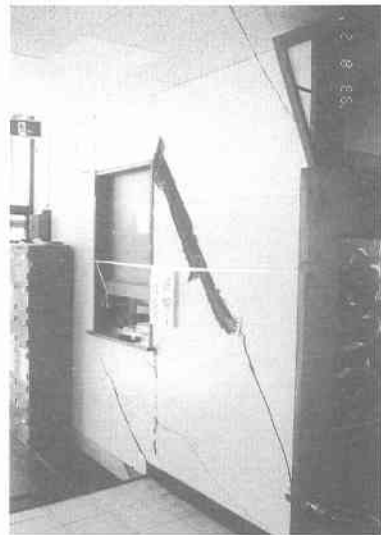
写真 12.2.18 青苗小学校校舎（コンクリートブロック帳壁のせん断破壊）

中廊下の B，C 構面のコンクリートブロック壁がせん断破壊していた。南西が上で北東が下となる

ような斜めひび割れが顕著であったが、このひび割れの方向は建物沈下によって発生すべき方向とは異なっており、地震動によってコンクリートブロック壁が破壊した後に地滑りが発生して建物が沈下した可能性がある（写真 12.2.18）。

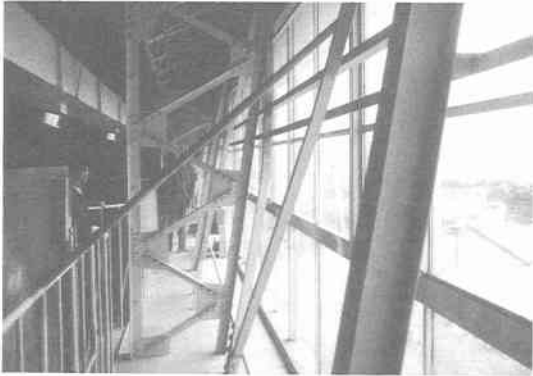
前掲「青苗小学校」の体育館の鉄骨ブレースが座屈した（写真 12.2.19）。

写真 12.2.19 青苗小学校体育館<sup>19)</sup>（鉄骨ブレースの座屈）

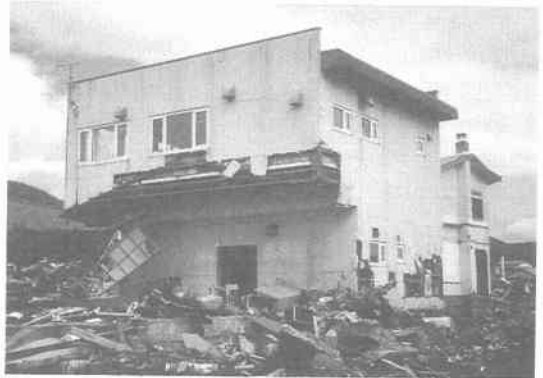
前掲の「青苗農業協同組合」の鉄骨造 2 階建て建物は津波により外壁に著しい損傷を受けたものの構造体の被害は軽微である（写真 12.2.22）。周辺の住宅はすべて津波によって流失したが、唯一この建物だけは流失を免れた<sup>20)</sup>。

写真 12.2.22 青苗農業協同組合<sup>19)</sup>  
（津波により外壁に損傷、構造体の被害は軽微）

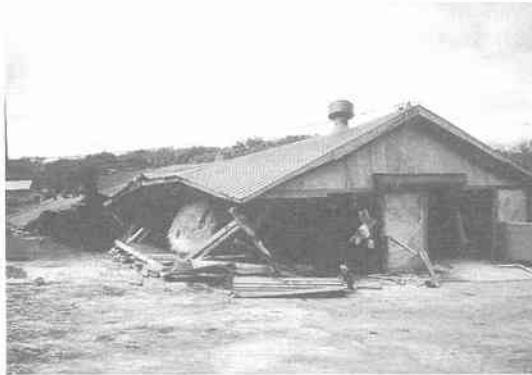
米岡地区の平屋建ての畜舎が梁間方向に崩壊した<sup>20)</sup> (写真 12.2.23).

写真 12.2.23 畜舎<sup>20)</sup> (木造平屋建ての畜舎が梁間方向に崩壊)

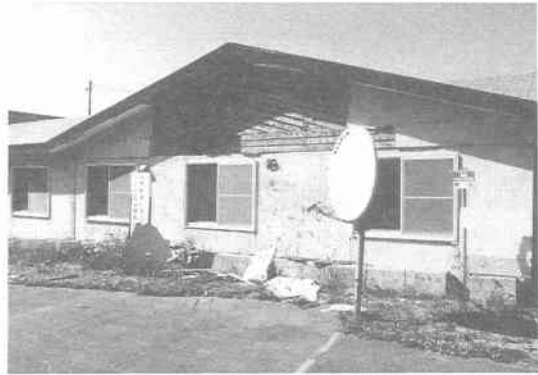
幌内地区の平屋建ての「国民宿舎」の外壁モルタルが剥落し、建物の傾斜も顕著であった (写真 12.2.24).

写真 12.2.24 国民宿舎 (外壁モルタルが剥落, 建物の傾斜も顕著)

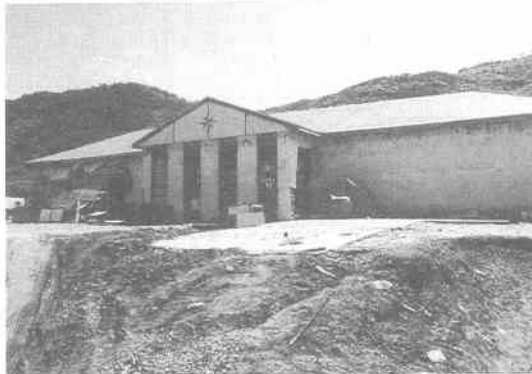
稲穂地区では平屋建ての「稲穂小学校」校舎が、地盤面から1~2 mの高さの津波を受け半壊した (写真 12.2.25, 12.2.26).

写真 12.2.25 稲穂小学校 (建物の写真左側が津波により破壊)

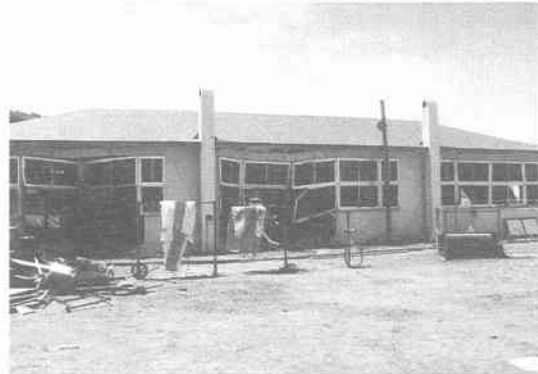
写真 12.2.26 稲穂小学校 (津波により壁面が押しつぶされる)

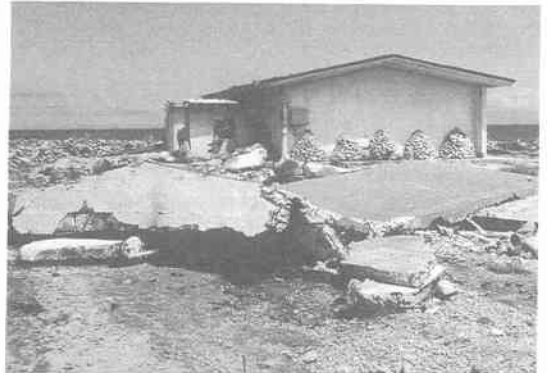
写真 12.2.28 賽の河原地蔵堂 (2棟の建物の1棟が津波によって押し流されている)

奥尻島北東端の稲穂岬にある2棟からなるRC造平屋建ての「賽の河原地蔵堂」は、うち1棟が津波で約30m押し流された(写真12.2.28)。基礎と壁の接続部の鉄筋の腐食が著しく、根元から切断されていた。付近の3軒のみやげ物店は津波によって完全に流失していた。

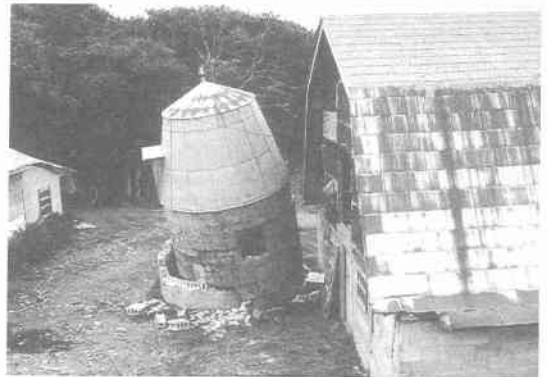
米岡地区では無筋コンクリートのサイロがせん断破壊した<sup>20)</sup>(写真12.2.29)。

写真 12.2.29 サイロ<sup>20)</sup> (無筋コンクリートブロック造のサイロ、下部がせん断破壊)

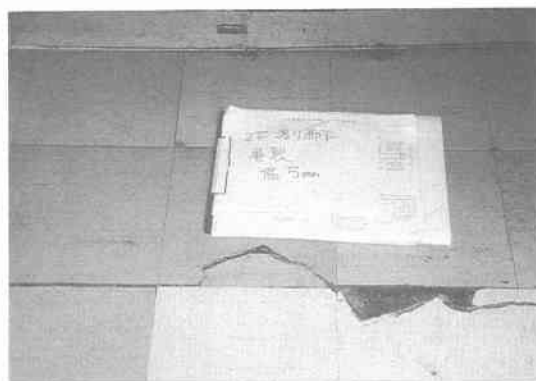
RC造の「道立江差病院」では、4階建ての病棟と低層の診療棟の間にエキスパンションジョイントを設けていなかったため、接合部が破損し梁主筋が破断した（写真 12.3.1）。同部分は工区の境界にあたり、梁主筋以外はつながっていない。そのほか、棟の接合部にひび割

写真 12.3.1 江差町、道立江差病院（RC造4階建て、渡り廊下のひび割れ）

れ，地下ピット中の柱1本に幅2 mm程度せん断ひび割れ，内部のRC壁に幅0.3～0.5 mmのせん断ひび割れが生じた。また，増築部分が沈下して既存部分との間に2 cm程度の段差が生じ，内部仕上げタイルやモルタルが数か所で剥落した。

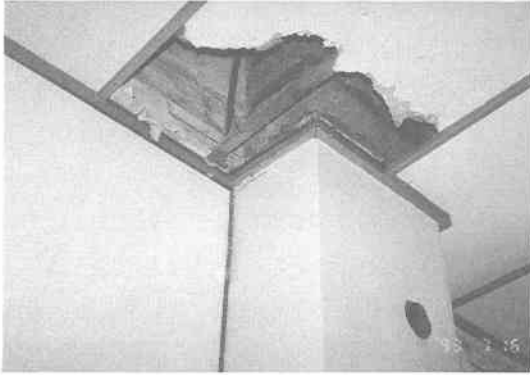
写真 12.3.2 江差町，日明小中学校（木造2階建て，  
集合煙突が破損し室内に落下，写真提供：井野智氏）

「日明小中学校」では，600 m<sup>2</sup>におよぶ外壁モルタルの剥落，屋根の破損，集合煙突の倒壊，照明器具の破損が生じた（写真12.3.2）。さらに，「水堀小中学校」でも床の一部が落下し，煙突，屋根の破損，ガス・水道管のひび割れ，浄化槽圧送管の破損，校舎周辺地盤の沈下が生じた（写真12.3.3）。

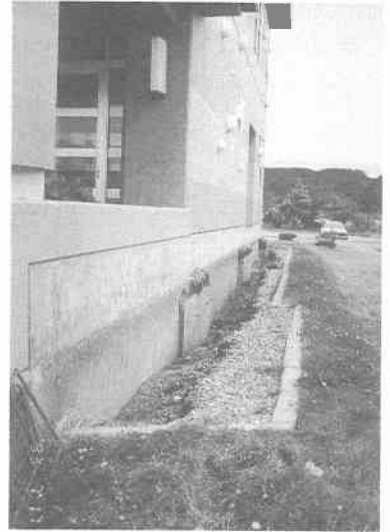
写真 12.3.3 江差町，水堀小中学校（RC造2階建て，  
校舎周辺地盤の沈下，写真提供：井野智氏）

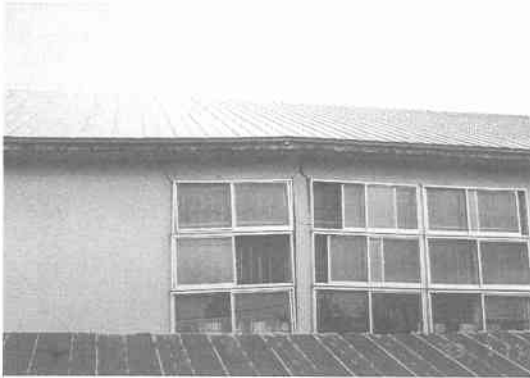
写真 12.3.4 江差町，朝日小中学校（木造2階建て，  
体育館外壁のひび割れと開口部の変形，  
写真提供：井野智氏）

「朝日小中学校」では，外壁の剥離，更衣室床の落下，プールの土間床の沈下が見られた（写真12.3.4）。

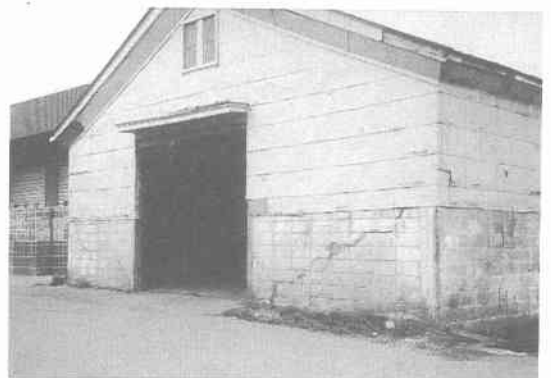
写真 12.3.5 江差町，江差港（CB造漁業倉庫，  
壁のせん断ひび割れ）

一般建築物では，江差港に建つブロック造漁業倉庫の外壁にせん断ひび割れが生じた（写真12.3.5）。中崎地区では，地盤の沈下によってブロック塀にひび割れが生じて傾斜したり，平屋建て4戸連棟ブロック造住宅がねじれるように不同沈下している。

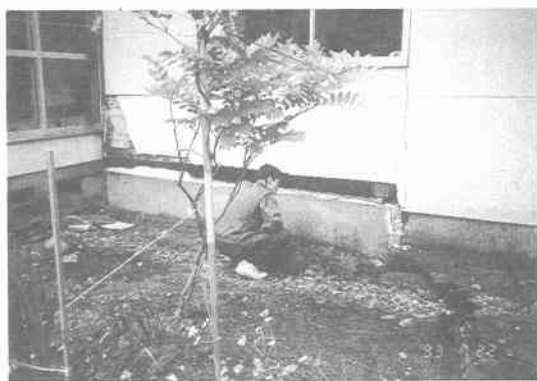
姫川の河岸に位置するブロック造連棟平屋建ての公営住宅では、地割れと沈下により、6棟中2棟の外壁にせん断ひび割れが生じた。また、対岸の木造平屋建ての「乙部保育所」では、不同沈下により、無筋コンクリート基礎の破断や上部躯体の傾斜、建具の変形、床の陥没などが見られた（写真12.3.6）。

写真 12.3.6 乙部町、乙部保育所（木造平屋建、無筋コンクリート基礎の破断）

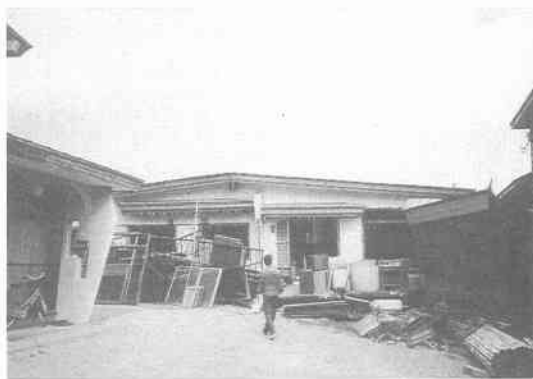
乙部保育所に隣接する木造2階建て住宅は、車庫にしていた1階部分が完全に倒壊しており（写真12.3.7）、1階内部には柱が少なく、前面の開口部が大きいことによる壁量不足が原因と思われる。

写真 12.3.7 乙部町（木造2階建住宅、壁量不足による倒壊）

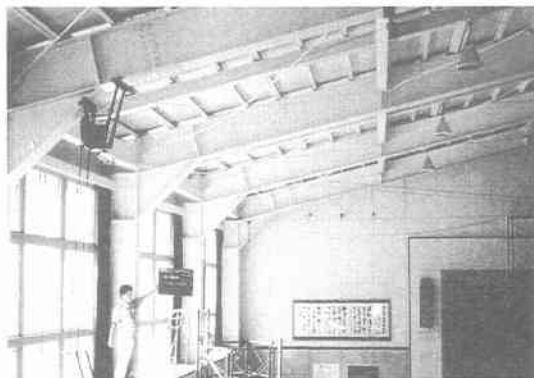
「熊石第一中学校」では、外壁のひび割れや鉄骨造の体育館の窓枠の破損と天井ブレースの破損、内装材の落下が生じ、さらに浄化槽が破損した（写真12.3.8）。

写真 12.3.8 熊石町、熊石第一中学校体育館（S造、天井ブレースの破損、写真提供：熊石町）

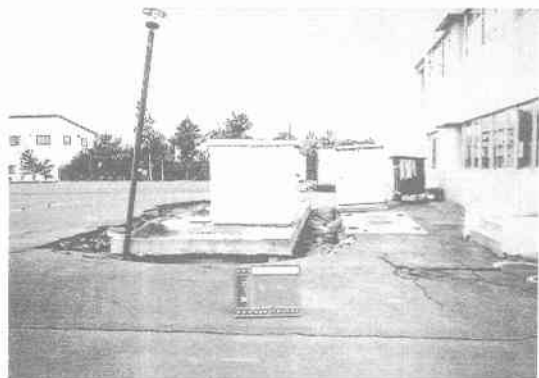
地盤変状による被害も多く，地割れと約 50 cm の段差が生じた「町立国保病院」敷地内の物置が傾斜し，農業環境改善センターでもタイルの剥離，周辺の地盤沈下，浄化槽の破損などの被害が生じた（写真 12.3.15）。真駒内川河岸の住宅地では，旧河道に沿って地割れや噴砂が発生し，不同沈下によ

写真 12.3.15 北檜山町，農業環境改善センター (RC  
造2階，浄化槽の破損被害，写真提供：北檜山町)

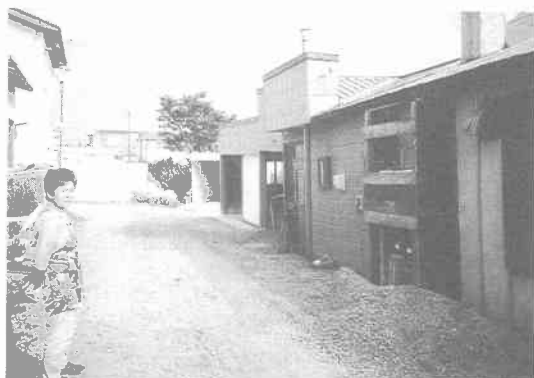
写真 12.3.16 北檜山町，真駒内川河岸の住宅  
(液状化による沈下，約50cm)

って木造住宅2棟が全壊した。沈下量は最大約50 cmにも及んだ(写真12.3.16)。「愛知小学校」の浄化槽の破損,若松小学校と若松中学校の床面の変形,廊下内壁の一部が脱落するなどの被害が見られた。利別川河口付近兜野地区における木造住宅,納屋,サイロなどの不同沈下は地盤の液状化によるものである(写真12.3.17, 12.3.18)。

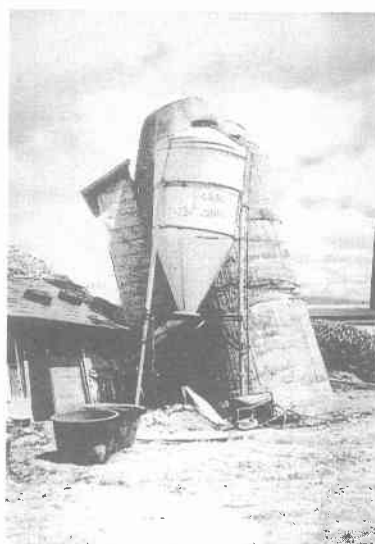
写真 12.3.18 北檜山町兜野 (液状化によるサイロ  
の傾斜，写真提供：北檜山町)

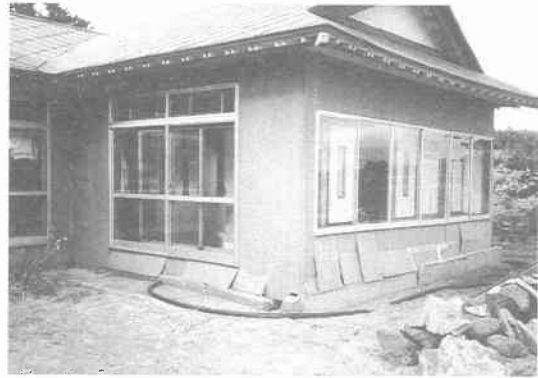
下中村地区では,木造住宅の無筋ブロック基礎の破断や,アンカーによって固定されていなかった土台が基礎から落下するなどの被害が見られた(写真12.3.19)。

写真 12.3.19 北桧山町下中村(無筋ブロック基礎の破断と躯体のずれ)

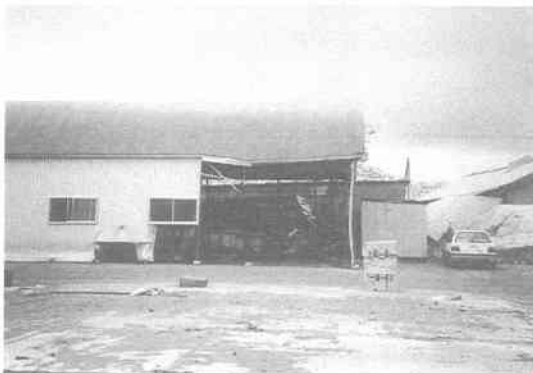
写真 12.3.20 瀬棚町本町 (S造倉庫, 津波による破損,  
写真提供: 瀬戸口剛氏)

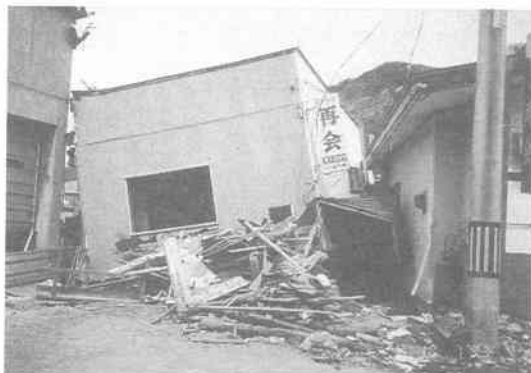
写真 12.3.21 瀬棚町本町 (木造2階建住宅,  
津波による倒壊)

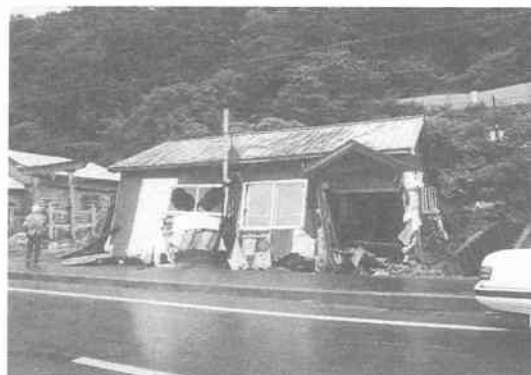
写真 12.3.22 島牧村原歌 (木造平屋住宅, 津波による破損, 写真提供: 城攻氏)

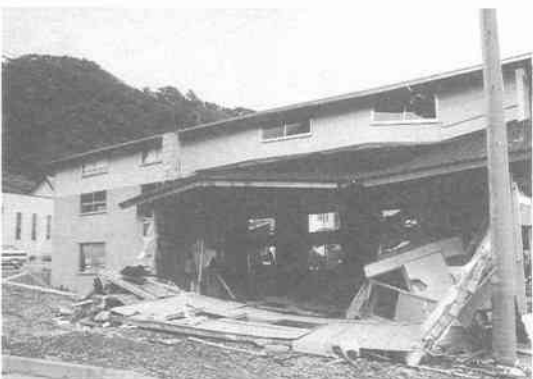
写真 12.3.23 島牧村栄磯 (倉庫, 津波による破損,  
写真提供: 城攻氏)

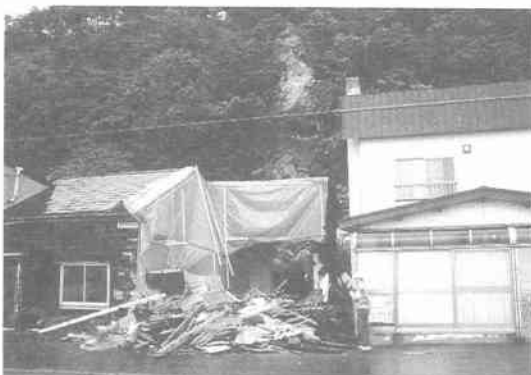
豊浜地区では、裏山からの落石によって木造住宅が全壊し2名死亡しているが、そのほかの被害はほとんど見られなかった(写真12.3.24)。

写真 12.3.24 島牧村豊浜 (木造平屋住宅,  
落石による破損, 写真提供: 城攻氏)

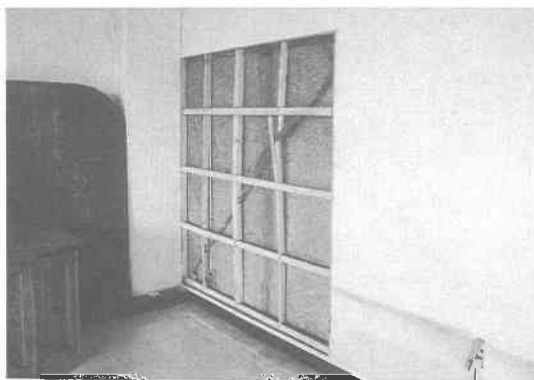
RC造と鉄骨造の異種混合3階建ての「町役場庁舎」では、外壁の剥落、壁ブレースの変形、3階天井の破損が見られ、また庁舎に増築された消防署との接合部で数mm～数cmのひび割れが生じた（写真12.3.25）。住宅などの被害は町内全域で見られ、集合煙突の破損、外壁モルタルのひび割れ・剥落、建物の不同沈下などが発生した。不同沈下によりブロック基礎が破断し建物が大きく傾斜する被害も発生している。

写真 12.3.25 岩内町役場（壁ブレースの変形、  
写真提供：岩内町）

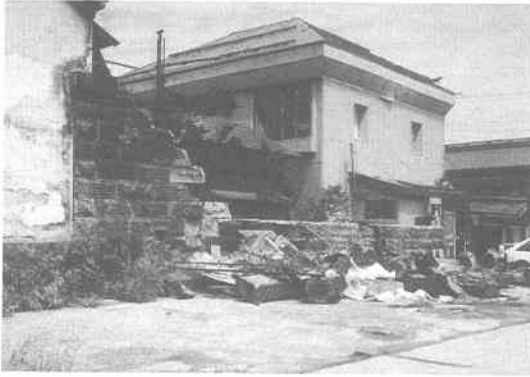
↑写真12.3.27 小樽市錦町（石塀、 $H=3\text{m}$ 、石塀の倒壊、写真提供：城攻氏）

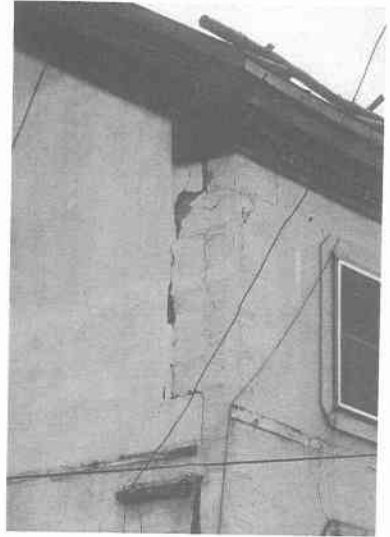
写真12.3.28 小樽市色内（石造倉庫、外壁のひび割れ、モルタルの剥落、写真提供：城攻氏）→

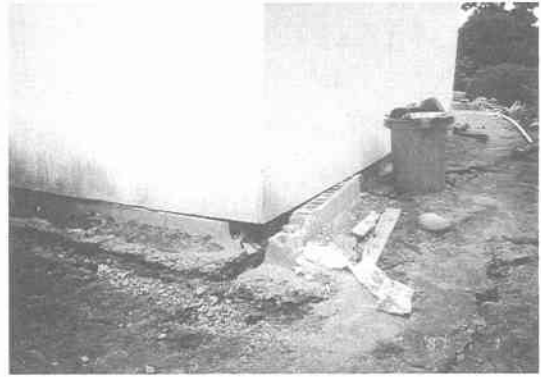
河川流域に点在する住宅で、地盤沈下に伴う不同沈下や基礎の破断、建物のずれ被害が発生した（写真12.3.30）。

写真 12.3.30 今金町 (無筋ブロック基礎の破断と建物のずれ)

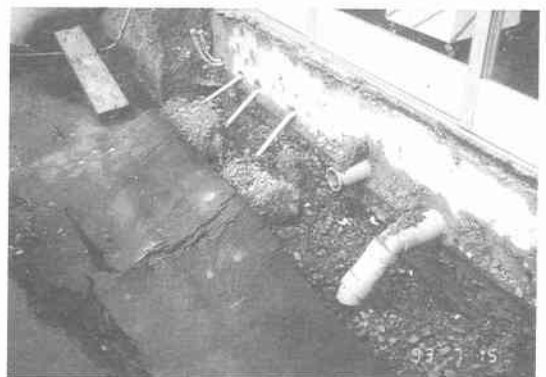
西埠頭の「函館ドック造船所」付近、および旧青函連絡船摩周丸を係留した若松埠頭の観光施設「シーポートプラザ」周辺の地盤変状は特に甚だしく（写真12.4.1）、最大60cmにも達する地盤沈下によって、埋設管などの損傷（写真12.4.2）や1階土間コンクリート床の陥没が発生した。

写真12.4.2 函館市若松町，シーポートプラザ  
（周辺地盤の沈下と地下埋設管の破損）

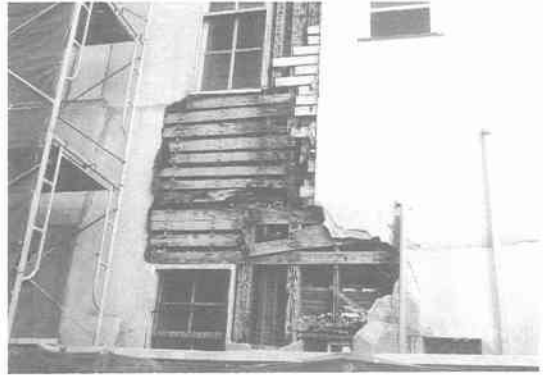
写真 12.4.4 函館市末広町，木造事務所（外装モルタルが剥落，写真提供：寒研）

東浜棧橋に近く，倉庫の立ち並ぶ末広町では，木骨レンガ造の「金森倉庫」の外壁レンガの一部が崩壊し，老朽化した3階建て木造建物の大規模な外壁モルタルの剥落があった（写真 12.4.4）．

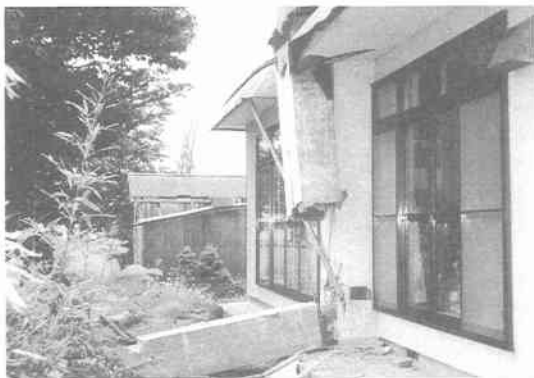
軟弱地盤の多い酪農地の鶴岡（旧地名が大谷地）でサイロなどの多くの営農施設が倒壊または大破したものの、建物被害としては大半が集合煙突の折損（写真 12.4.10）、外装モルタルの剥離・剥落、コンクリート布基礎のひび割れなどの一部破損程度にとどまった。

写真 12.4.10 木古内町木古内、木造住宅  
（RC造集合煙突の折損）

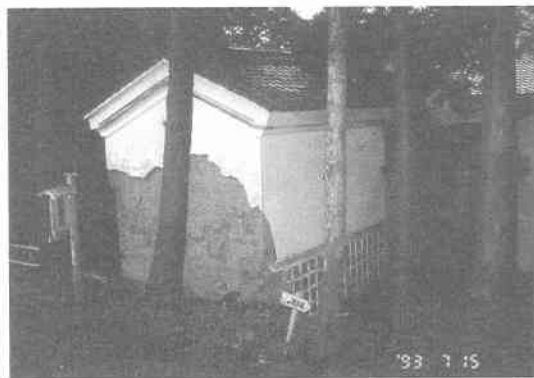
高台に建つRC造の公民館と鉄骨造体育館の大きな窓ガラス数枚が破損した。また、同じく高台にある「法源寺」や「龍雲院」の土蔵の外壁漆喰の剥落（写真 12.4.12）や、「松前城本丸御門」の石垣の緩み、「徳山大神宮」の石造鳥居の倒壊、「松前藩主墓所」の墓石の転倒、といった歴史的文化財被害もあった。

写真 12.4.12 松前町松城、法源寺  
（土蔵の外壁漆喰の剥落）

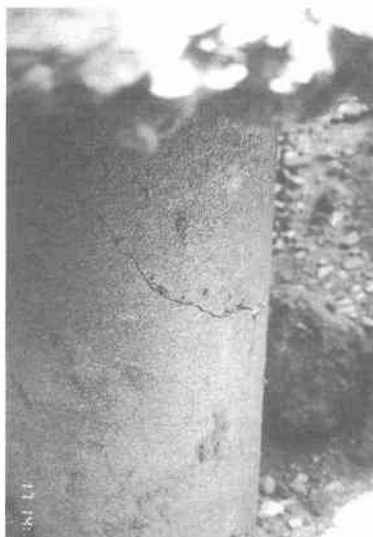
写真 12.5.4 杭頭のせん断ひび割れ (中の沢小)

方には円弧滑りの跡が見られ、校舎および体育館周辺の地盤が数 10 cm~1 m 程度沈下している（写真 12.5.2）。校庭には、多数の地割れや地盤の液状化による噴砂跡が見られた（図 12.5.5, 写真 12.5.3）。建物周辺の地盤変状により、基礎梁や杭の一部露出、ならびに杭頭にせん断ひび割れあるいは破壊が生じた（図 12.5.4, 写真 12.5.4, 12.5.5）。上部構造および基礎梁の被害は特に見られない。

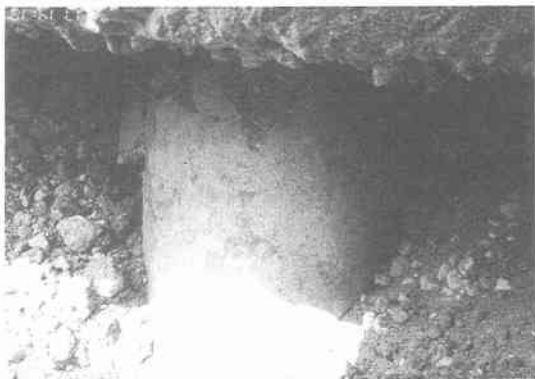
写真 12.5.5 杭頭の破壊 (中の沢小)

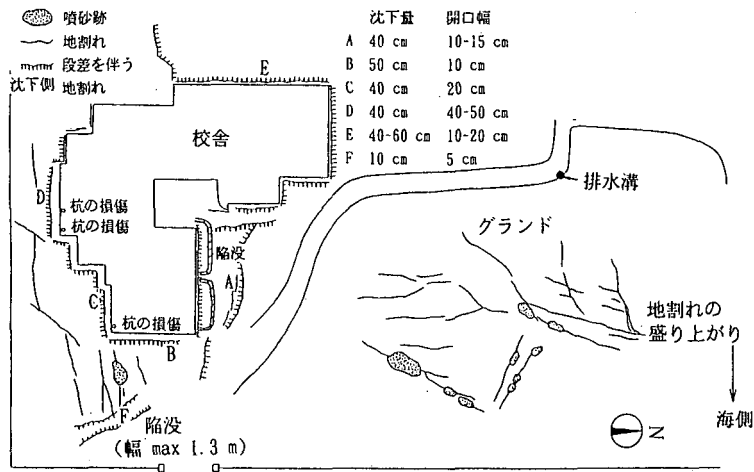
図 12.5.5 中の沢小学校の地盤被害状況<sup>6)</sup>

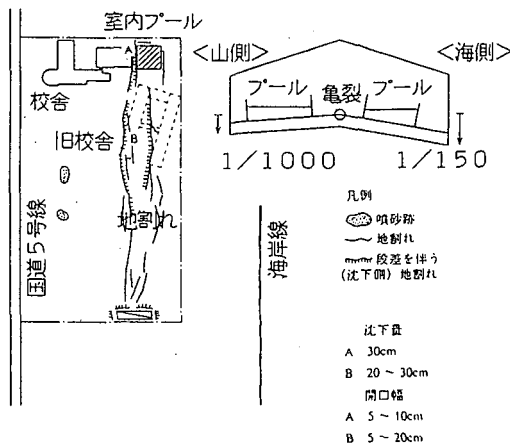
校地中央の南北方向（海岸線に平行）に幅数 10 m にわたり地割れが生じた。校舎、体育館には被害は見られないが、室内プール棟を地割れが横切り、このため桁行方向の両妻面が沈下し、基礎梁に変形が見られる（図 12.5.6）。基礎梁の傾斜角は、海側で約 1/150、山側で約 1/1000 である。基礎梁の上端には幅 0.2~0.5 mm 程度の引張りひび割れ数本が生じていた。

図 12.5.6 旧校舎の配置と地割れの関係および室内プール棟の被害概略<sup>1),2),6)</sup> (長万部小)

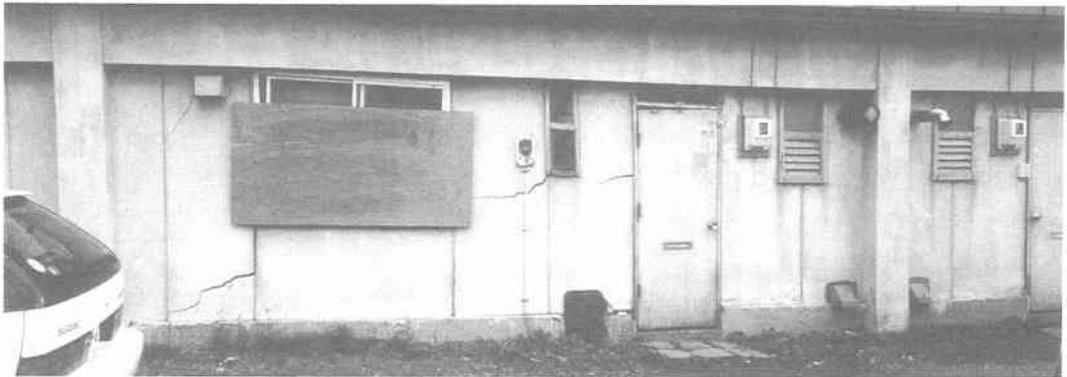
昭和40年代に建てられた、RC架構に両面をモルタルで補強したドリゾール壁(サンドイッチ板)またはコンクリートブロック壁を挿入した形式の平屋建て集合住宅約50棟(200世帯)よりなる(写真12.5.9)。主な被害は、地割れあるいは不同沈下などの地盤変状によるものである。不同沈下によりRC架構の一部およびモルタルで補強したドリゾール壁が破壊し大破に近いもの(写真12.5.10)、あるいはコンクリートブロック形式の一部には中破に近いものなどがあり、被害の大きな建物については使用が制限されていた。

写真 12.5.10 ドリゾール板のひび割れ  
(新開町公営住宅団地)

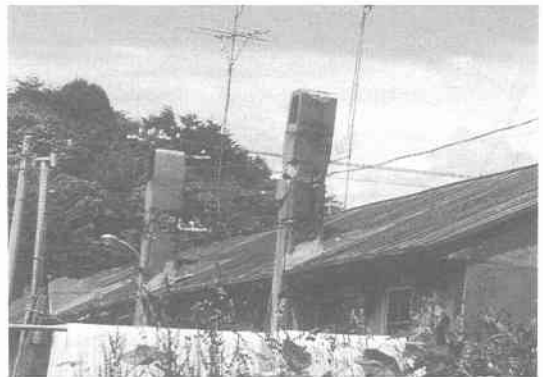
JR函館本線沿いに建つブロック造平屋建て2棟よりなり、新開町と同程度の規模のものである。もともと老朽化の著しい建物であったようであるが、煙突に新たなひび割れが生じるなどの損傷の進行が見られた(写真12.5.11)。

写真 12.5.11 煙突のひび割れと傾斜  
(神社下公営住宅団地)

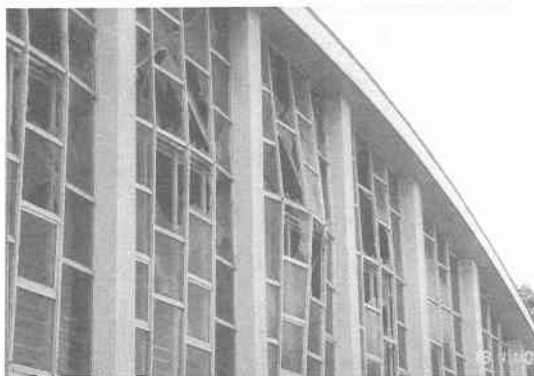
S 造体育館および RC 造平屋建て建物からなるスポーツ施設である。両建物は体育館の西側で一体化されているが、体育館自体の構造は左右対称である(写真 12.5.13)。構造体の被害はないが、東側外壁の窓ガラスが多数破損した(写真 12.5.14)。体育館の西側が剛性の高い RC 造建物に接続されているため、地震時のねじれ振動で東側に過大な変形が生じたものと考えられる。

写真 12.5.14 スポーツセンター東側面のガラスの破損状況

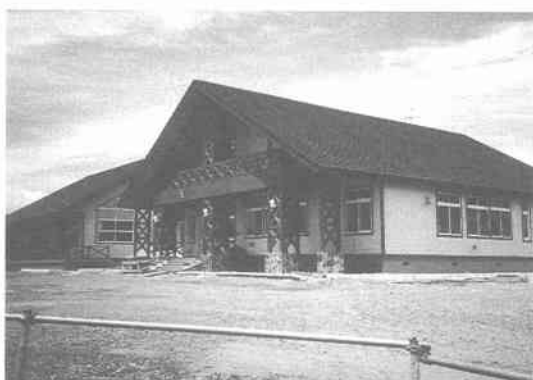
写真 12.5.20 周辺地盤の液状化による地盤沈下による被害を受けた八雲町立山崎小学校（撮影：宮澤健二氏）

1992年に竣工した集成材による木造平屋建て校舎で、摩擦杭により支持されている。周辺地盤が大きく沈下し、液状化も見られた。これに伴い基礎梁2か所に幅約2mmのせん断ひび割れが入り、そのうち1か所は完全なx字形であった。地震により多くの施錠窓が開いたが、上部構造は内部の壁にわずかにずれがみられる程度でほとんど無被害であった。給水が止まり、架設の配管を設置中であった。関係者によると「釧路沖地震（1993.1.12）でも最大20cmくらいの地盤沈下があり、建設当初と比べると30cmくらい沈下した。また、釧路沖地震の後で地中配管を一部露出配管にし、沈下防止のための犬走りをも木杭にした後であった」とのことである（写真 12.5.20）。

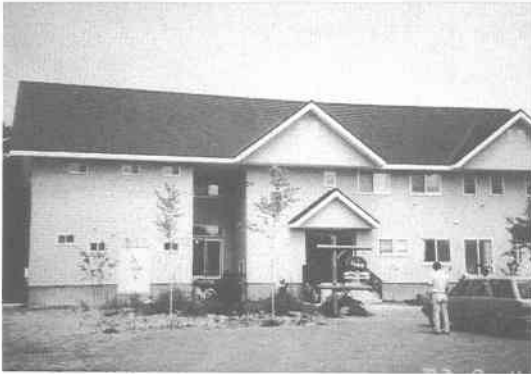
全壊とされた木造2階建てのペンションは地盤沈下により布基礎が破断したことが被害の主原因とされている(写真12.5.21, 12.5.22)。全壊した他の4戸は無筋もしくはこれに近い布基礎をもつ住宅で、被害原因はペンションの場合と同様であると考えられている。

写真 12.5.21 赤井川地区ペンション全景  
(撮影：田村昌仁氏)

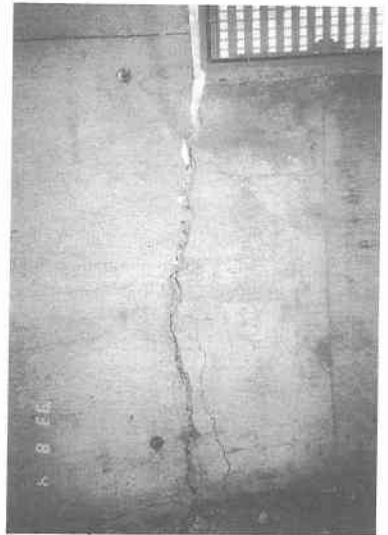
写真 12.5.22 布基礎の破断  
(撮影：田村昌仁氏)
