13. 火 災

13.1 市街地の概要

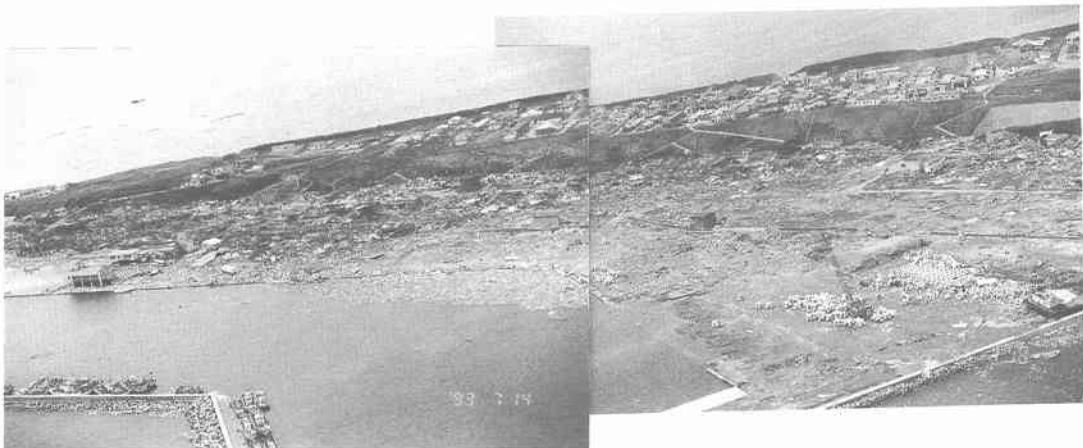
火災の被害を受けたのは、奥尻町青苗地区の漁港（青苗港）に面した東側海岸側を南北に延びる市街地である（図 13.1.1，写真 3.1.1）。西側に役場支所・灯台等のある標高 22～23 m の平坦な丘があり，被災した市街地は海拔 1.9 m から約 10 m の西上りの傾斜地の上にある（標高はいずれも地震前）。役場支所等のある丘との間には 3 本の自動車道が連絡しており，火災の被害を受けたのは，その中，北側の 2 本の道路に挟まれた部分である。被災市街地には，海岸線に平行に 2 本の道路が走っているが，土地の傾斜の勾配は，この 2 本の道路に挟まれた部分で特に大きくなっている。

写真 13.1.1 青苗地区の火災・津波状況

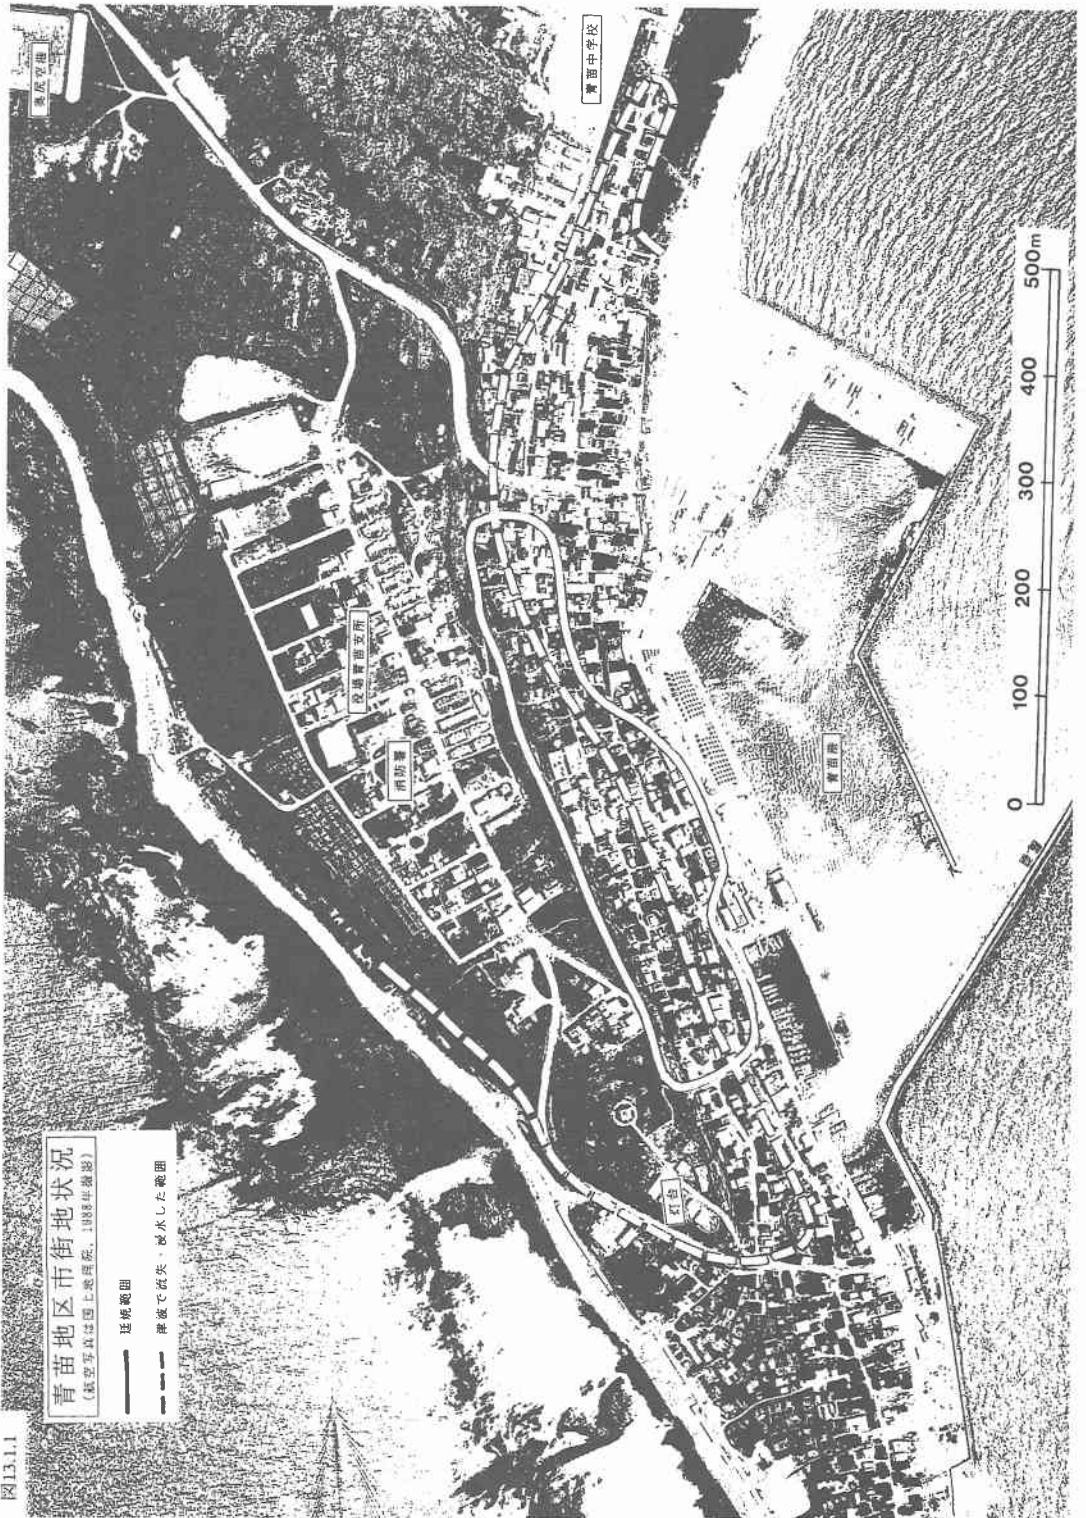
図13.1.1

青苗地区市街地状況

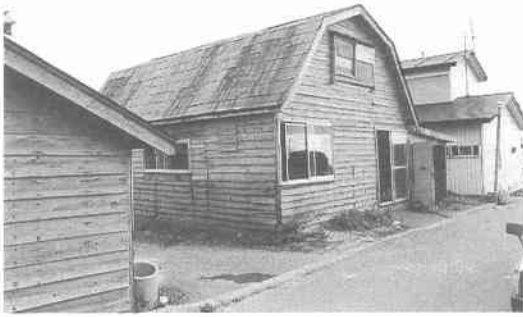
1983 年の日本海中部沖地震後の市街地写真，1988 年に撮影された航空写真ならびに今回の地震で津波・火災の被害を免れた隣接ブロックの建物から判断すると，被災市街地に建っていた民家のほとんどは木造 1，2 階建てで，古いものは外壁を木造下見板貼り，屋根をトタン拭きとするもの（写真 13.1.2）が多く，建設年代が新しくなるにつれて，モルタル塗外壁，更に外壁を不燃系サイディングとするもの（写真 13.1.3）が多くなっている。当該市街地は都市計画区域外であり防火・準防火地域には指定されていなかったが，比較的新しい民家では準防火地域にほぼ標準的に見られる不燃系外装となっているのは，このような工法が，寒冷な気候における断熱・隙間防止の必要に対処しやすいからであろう。物置のある民家が少なくなく，火災でも類焼した物置が多いが，その大半は，木造下見板貼りの外壁となっていた。民家の工法上の特徴は対岸の江差と共通性が高く，特に新しい民家では函館等の北海道と共通性が非常に高くなっているのは，島内に有力な工務店がなく，建物のほとんどが島外の工務店に設計・施工されたからで，外壁等に工業的な建築材料の使用が目立つのも，現場

写真 13.1.2 類焼・津波を免れたブロックの古い木造住宅（隣接の車庫も木造である）

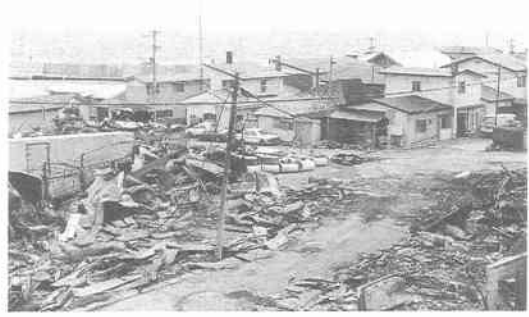
写真 13.1.3 火災の被災地区から岬先端の燃え残ったブロックを見たところ（不燃サイディング、モルタル壁が目立つ）

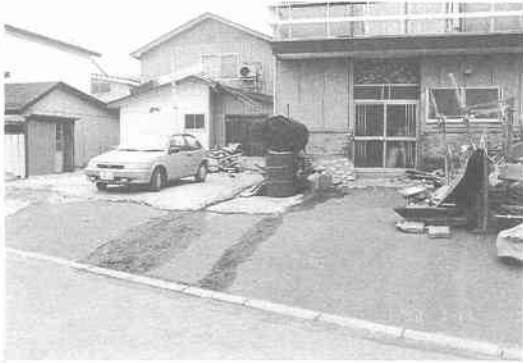
写真 13.1.4 転倒し灯油が漏出したと見られる灯油タンク

工事の負担を軽減するためであろう。また、漁業協同組合、漁民研修センター、診療所車庫等、公共的な用途の建物には、わずかであるが耐火造の建物もあった。エネルギー源としては灯油、プロパンガスが多用されており、北海道地域に普及している灯油タンク（容量 490 l）、プロパンガスボンベ（主として 1 kg、10 kg、20 kg の小型のもの）が被災地に多数みられ、灯油タンクには、支える脚が座屈したり、タンクごと転倒した痕跡のあるものもあった（写真 13.1.4）。薪を使用する民家も多かったようであり、被害を免れた民家の中にも、外壁に沿って薪を積み上げたり、薪の物置を設けたりしているものが少なくなかった（写真 13.1.5）。

この地域に特徴的な灯油タンクも、地震で転倒等したものがかなりあり、流出した灯油が延焼要因となった可能性は大きい。一部では、プロパンガスボンベの影響も指摘されているが、現場には爆発・破裂した同ボンベの残骸は極めて少なく、熱により変形したものが多数見られる。

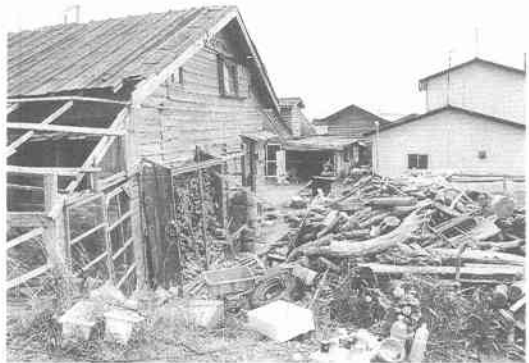
写真 13.1.5 民家の傍らに薪が積んである

当該地区で最近建設された民家の多くは、防火構造なみの防火性能を有するとみられるが、散在する古い民家・物置等は、木造下見板張りのものが圧倒的に多く、最近の民家の中にも、外壁の周りに薪を積むなど、延焼防止上不利な条件のものが少なくなかった。

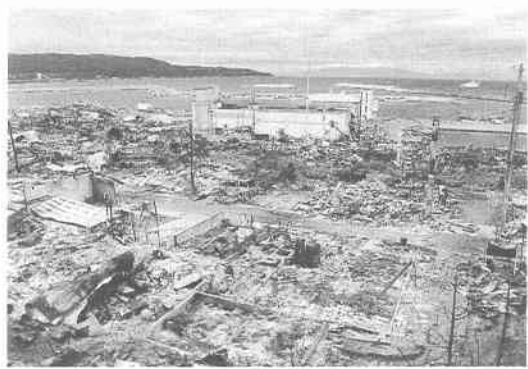
写真 13.1.6 火災で被災した民家の中の菜園（右上方）

当該市街地の建物は、道路に面してはかなり密集しているが、特に、2本の道路に挟まれたブロックと最も丘側のブロックの民家の裏側には庭が取られており、菜園等として活用されていたようである（写真 13.1.6）。

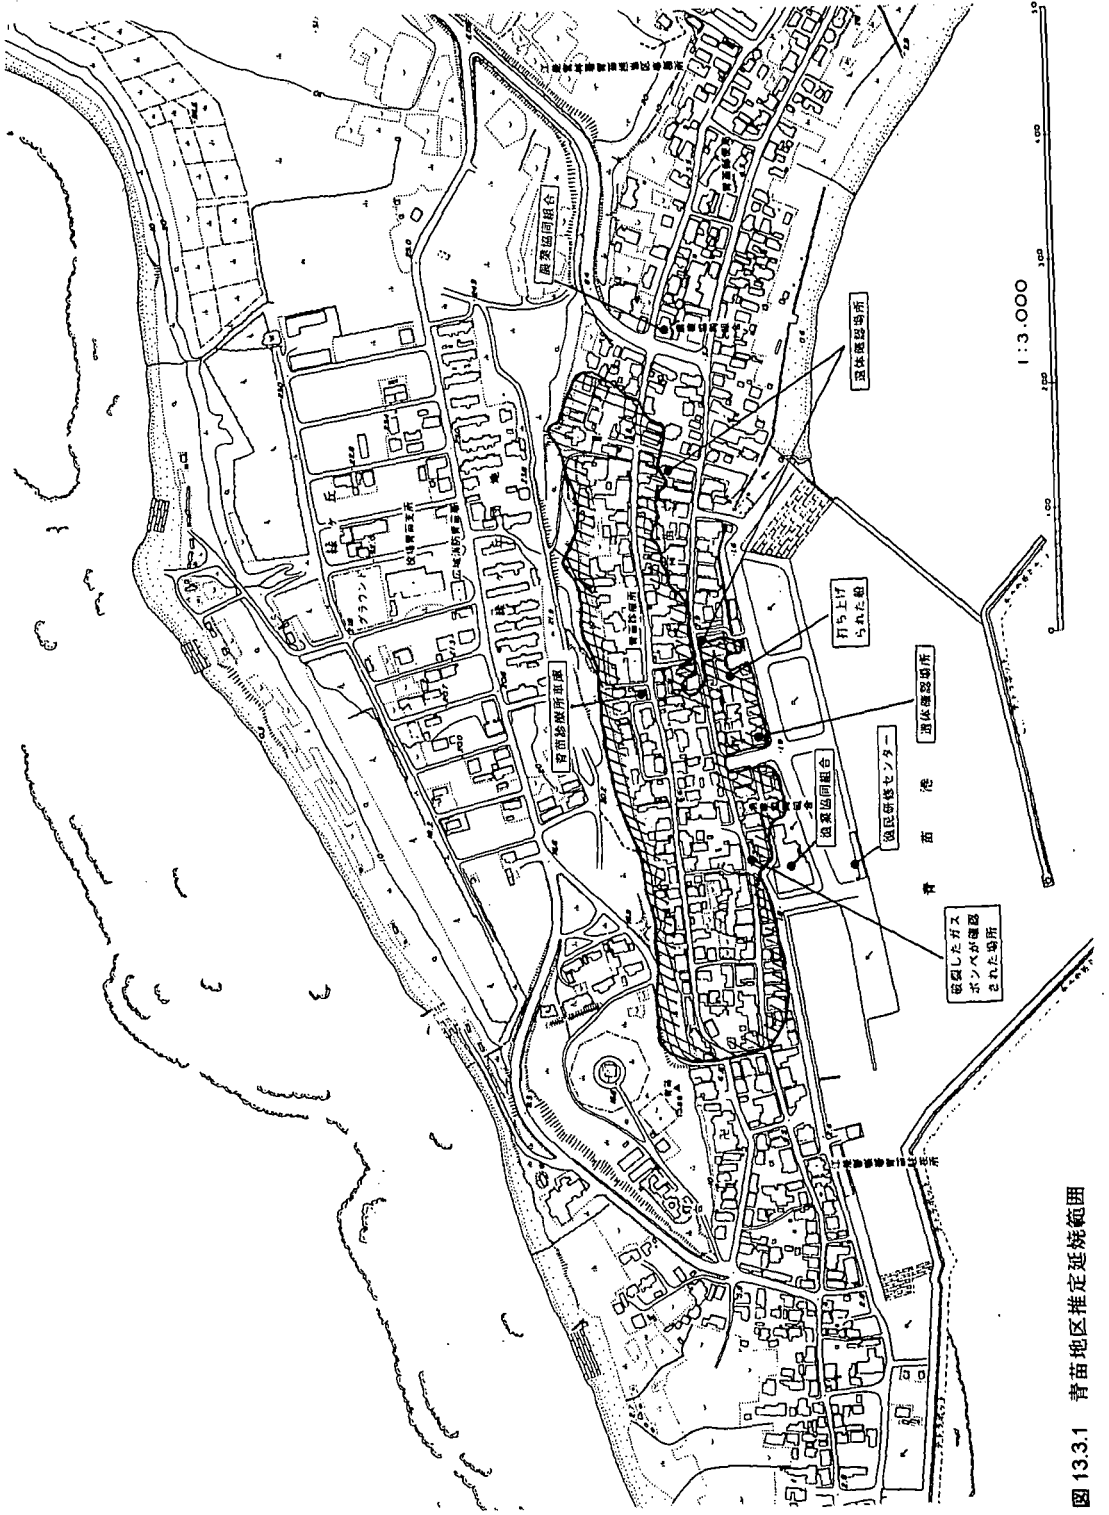
現場調査、ヒヤリングならびに延焼中の航空写真から推定される延焼範囲を図 13.3.1 に示す。松山広域行政組合奥尻消防署青苗分遣所（以下、奥尻消防青苗署という）の集計によると、焼損範囲の面積は 5.1 ha、焼損建物延床面積は、19 005.17 m² で、焼損建物の内容は、以下のとおりである。

图 13.3.1 青苗地区推定延焼範囲图

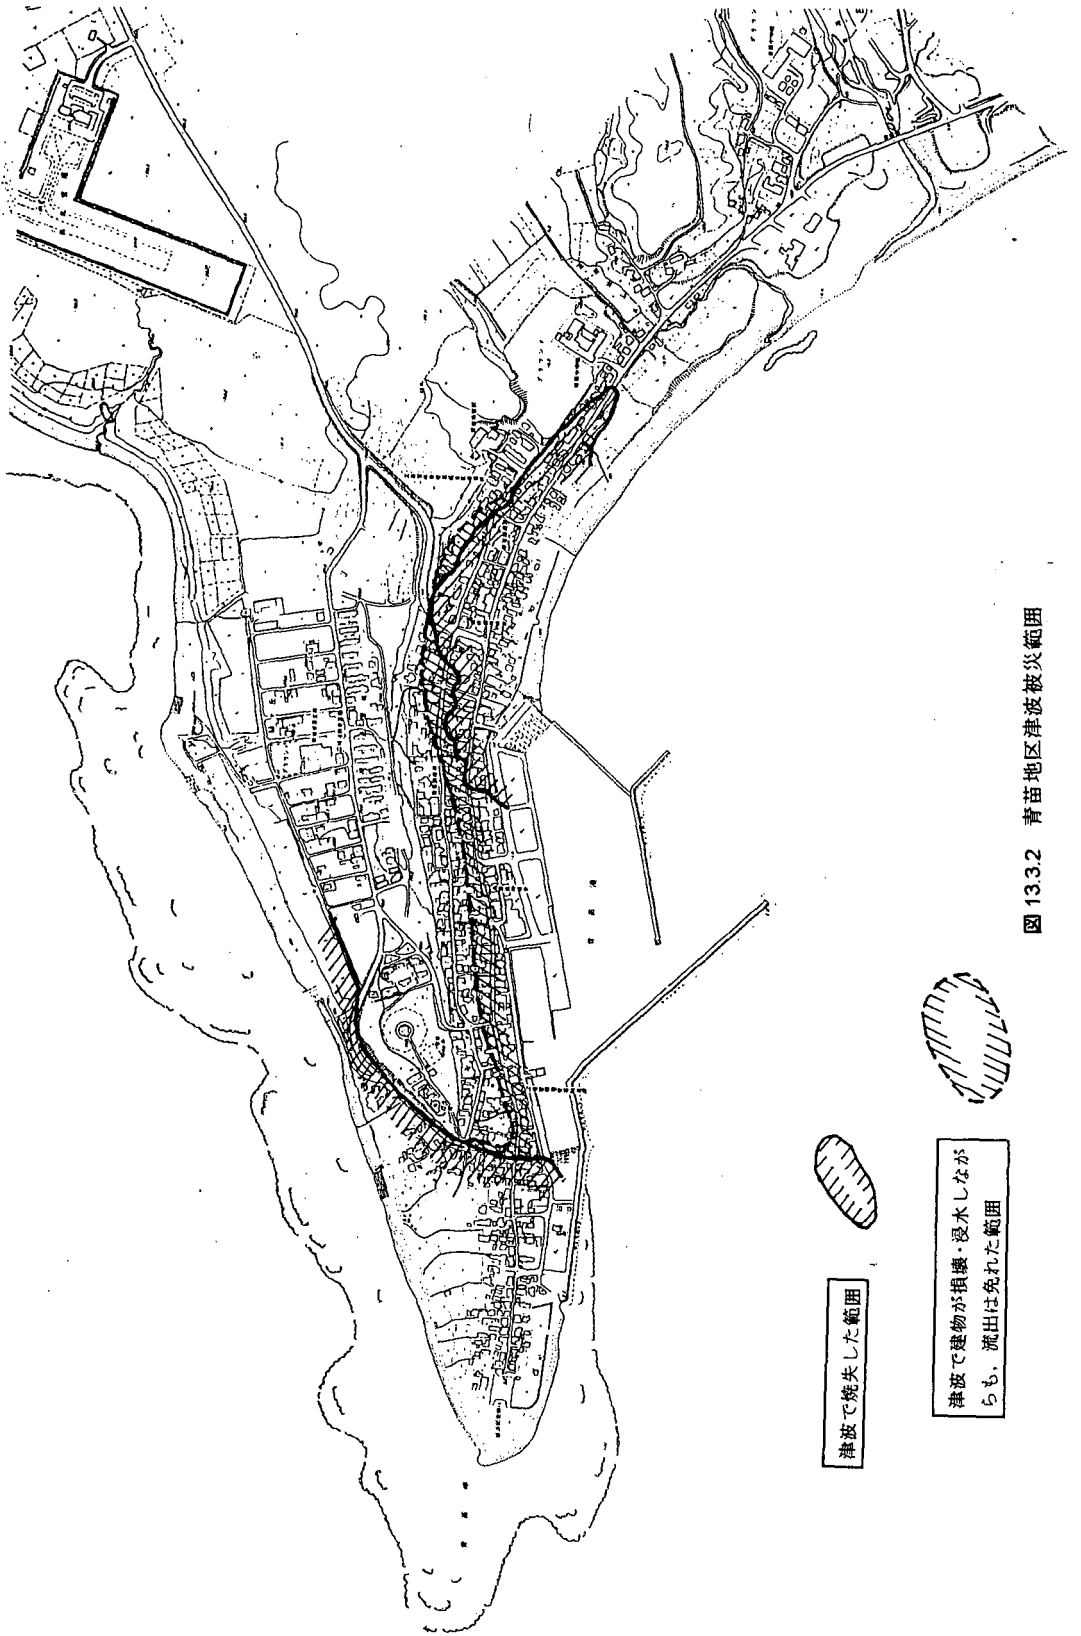
図 13.3.2 青苗地区津波被災範囲

住者や、津波のため避難した居住者が少なくなかったため、火気の処理や初期消火を行う時間的余裕がなかったと思われるばかりでなく、津波で建物が倒壊・流失したことも延焼性状に影響していると考えられる。津波による当該地区周辺の市街地の被害を要約すれば、図 13.3.2 のようになろう。消防へのヒヤリング、新聞、テレビ等の報道に基づくと、津波は、まず地震発生時の約 5 分後に島の西側を襲い、その後東側を襲っており、最初の西側のものの方が津波の高さは大きかったようである。岬の突端の集落は、最初の西側からの津波によって流失している。また、火災の被災地より北側に津波の被害が集中し、建物の多くが流失しているのは、青苗港を囲む防波堤に面していなかったため、2 回目の東側からの津波を直接受けたことが原因と考えられる。現地の観察・延焼中の航空写真によると、火災の被災地区でも、海岸に近い部分では、建物が倒壊したり、浸水があったようである。延焼中の写真・映像等によると、火災被災地区内を海岸に平行に走る 2 本の道路に挟まれたブロックと最も丘側のブロックでは、津波による建物構造の損害が比較的小さかったようであり、最も丘側のブロックの一部は、津波による浸水も免れたようであるのは、この 2 本の道路に挟まれたブロックが比較的急勾配の斜面となっているからであろう。

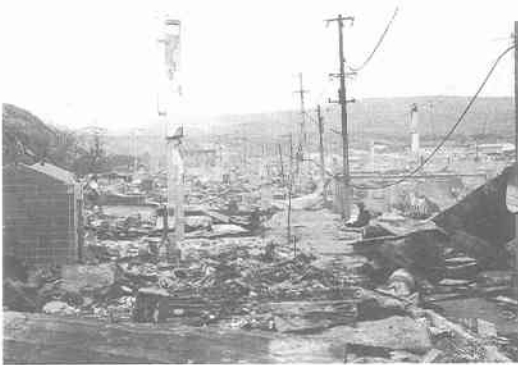
本火災による焼失範囲の東側境界より東側にも多数の建物が密集していたが、火災になる前に東側からの津波によって流失している。津波による流失地区と火災による焼失地区の両方で、建物が原形をとどめないまでに消失しているが、火災による焼失地区では燃焼の残存物や熱変形した屋根、集合煙突等が見られるのに対して（写真 13.3.1）、津波による流失地区では、屋根・集合煙突等がまったく残存していない点（写真 13.3.2）に大きな違いがある。焼失範囲の東側境界（港側）は、火災に先だって津波により可燃物が流失していたことが、燃え止まりの生じた原因だったということができる。ただし、火災による被災地区周辺でも、港に面した建物群や津波による流失の境界付近には、津波による木造建物の崩壊や外壁の脱落の痕跡が多数見られた。火災による被災地区でも、このように、建物が火災に先だって損傷を受けていれば、木造部材等が露出するから、周辺からの火熱を受けて、延焼を助長する要因になった可能性はある。

写真 13.3.1 火災による焼失地域を見たところ
（集合煙突と電柱が多数残っている）

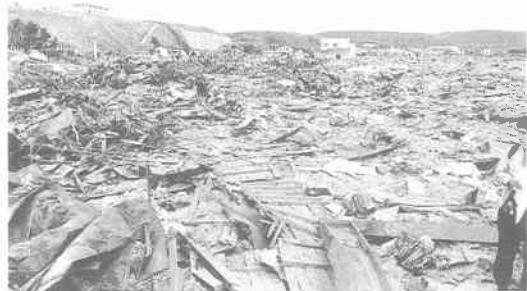
写真 13.3.2 北側火災区域境界付近から北側を見たところ
（津波で大半の建物が流出したと見られ、集合煙突も全く残っていない）

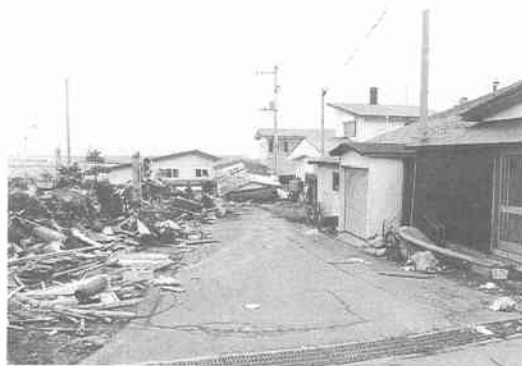
燃え止まり線のうち、風下側である西側（丘側）は、高低差約 10 m の崖の一部に芝が燃えた後があり、崖の存在が燃え止まりに重要な役割を果たしたとみられるが、南側燃え止まり線の道路反対側の民家の外壁には、窓の破損と窓を通じての内部への延焼の跡や、外壁・屋根の塗装の溶解・変色など、かなり強い放射熱を受けた跡があり、消防活動や住民による類焼防止活動によって燃え止まったものであることを示唆している（写真 13.3.3）。

写真 13.3.3 南側焼け止まり線となった場所（道路反対側の住戸の窓が破られており、外壁・屋根の塗装が溶解している）

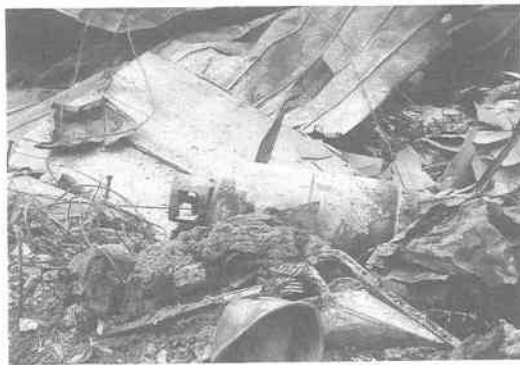
現調査段階では、本火災の出火原因は不明である。上記のように、第1出火については、地震との時間差からみて、いわゆる地震出火の可能性はあるが、第2出火については、地震からの時間差が大きいため、出火が地震と直接関係づけられるかどうか明らかでない。第2出火については、推定される出火場所の近くに、打ち上げられた漁船があり、その焼毀の程度が激しいこと、地震後に青苗港内で漁船の火災が観察されていることなどから、この漁船が出火原因になった可能性も新聞等により指摘されているが、明らかでない。また、第2出火付近の建物は、出火当時、浸水していたから、一つの可能性として転倒した灯油タンク等から漏出した灯油が流れ、それに飛火等の火がついて出火に至ったと考えることもできなくはないが、これを正当化するための根拠も得られていない。なお、第2出火付近から破裂したガスボンベが複数発見されたことから、ボンベの爆発・燃焼と出火を関係づける指摘も新聞報道等によりされているが、発見されたボンベのうち、最も破裂の激しいものはプロパンボンベではなく、他の亀裂のあるプロパンボンベも、むしろボンベが高温に暴露されて強度が低下し、穴があいたと見る方が自然である。したがって、ボンベの破裂は、出火原因と結びつけるよりも、その発見場所周辺における火災が、ボンベ破裂前にすでに非常に激しくなっていたことを示すものと考えられる（写真13.3.4）。

写真 13.3.4 火災現場の LP ガスボンベ

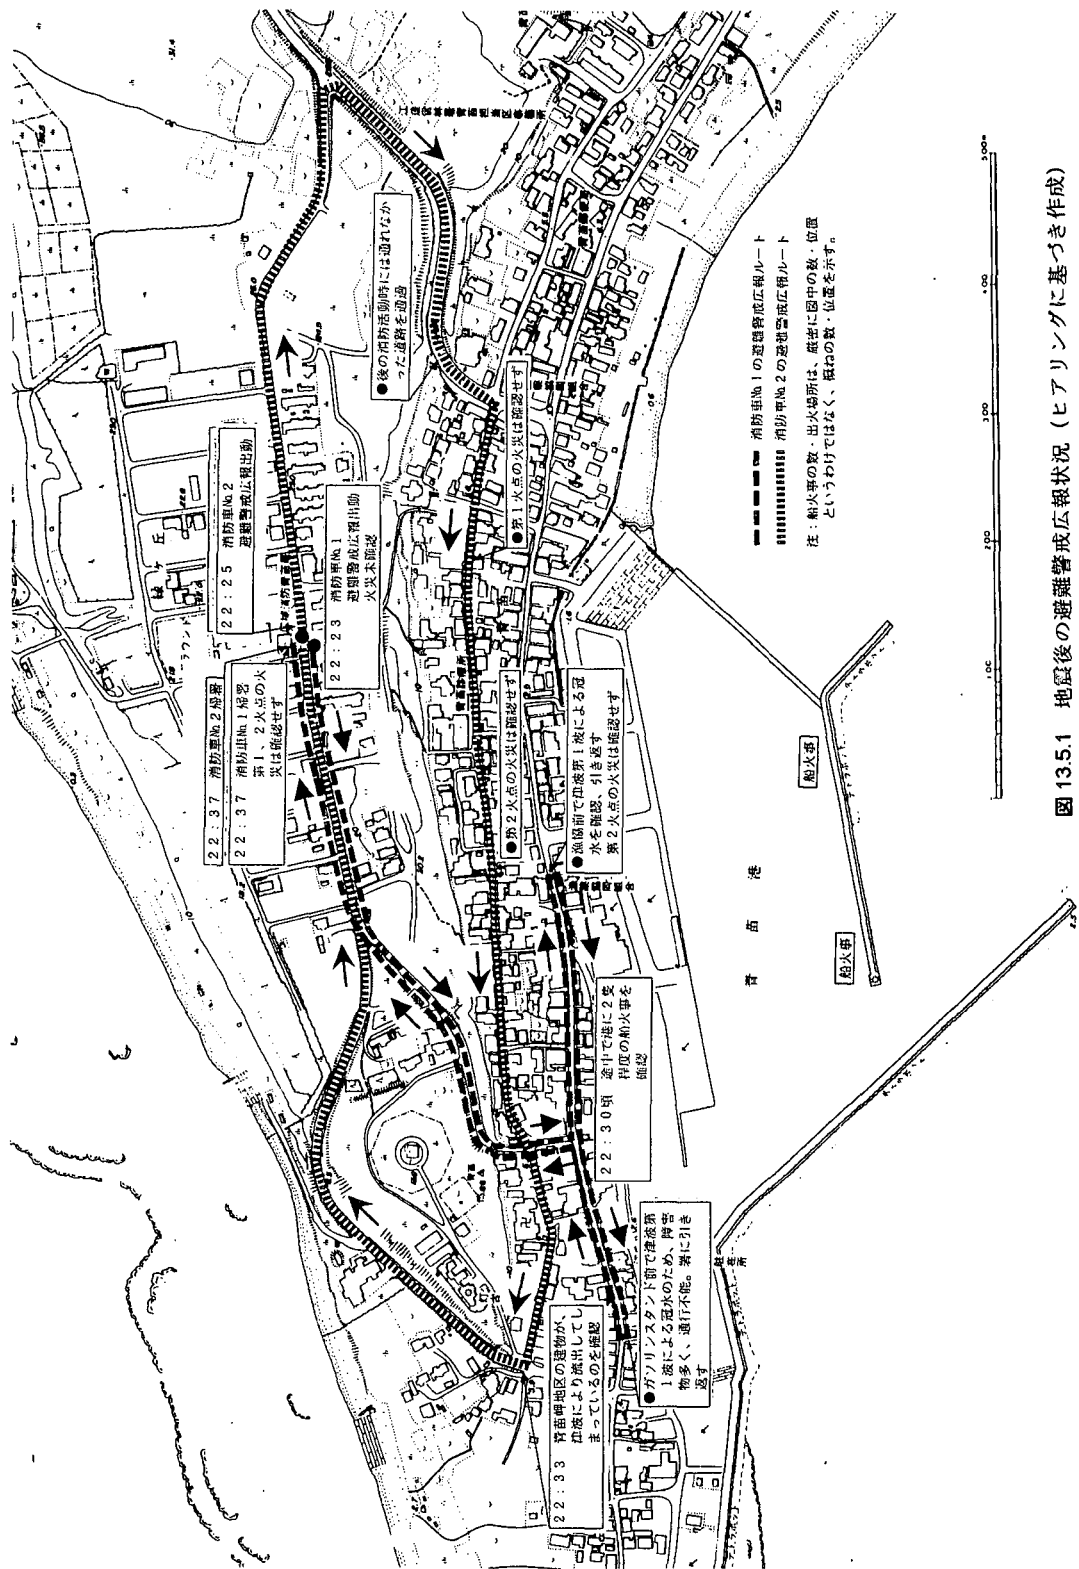
署から灯台の方へ向かう道を通り、最終焼け止まりとなる境界の道路を通り、行き止まりを左に折れ、漁業協同組合のところまできたところ津波の第1波と思われる冠水のためここを引き返した。この時、後述する市街地内の第1の出火は未確認である。そこで、同じ道路を青苗岬地区の方に引き返すとガソリンスタンドの近くで、青苗岬地区側からの津波の第1波と思われる冠水により、路上に家屋が押し寄せられ、通行不能となったため、危険を感じ、帰署することとした。この間に22時30分

図 13.5.1 地震後の避難警戒広域状況（ヒアリングに基づき作成）

頃、青苗港に2つの船火事が発生したのを確認している。なお、この2つの火災は、津波の第2波で鎮火していると思われる。第2波が何時に来たかは不明であり、別の手段により確認する必要がある。1隻（外海に近い方）は沈没の様相であるが、もう1隻は、もしかしたら、新聞等が指摘しているように漁業協同組合の近くの出火の原因になっているかもしれないが確認していない。避難警戒広報から帰署したのは22時37分であった。

消防団員によるもう1台の消防車による避難警戒の出動は、22時25分である。署から空港に通じる道を北に進み、崖を下る道を通り、下り坂途中の寺を左に見て、北側にある農業協同組合の交差点を右に折れて進んだ。この時点では、後述するような津波による左手の寺の崩壊が道路を塞ぐことがなかった。また、この際、後で駆け込み通報される市街地内の第1の出火付近を通過しているが、この時にはこの付近にまだ火災はなかった。そのまま道を進み、青苗岬地区の手前にある寺の前の道を通り、青苗岬地区に出る突き当たりの道路まで来たところ（本人ではない団員の証言では22時33分頃との予想がある）、岬はすでに家屋が流された後であった。帰署したのは、22時37分であった。

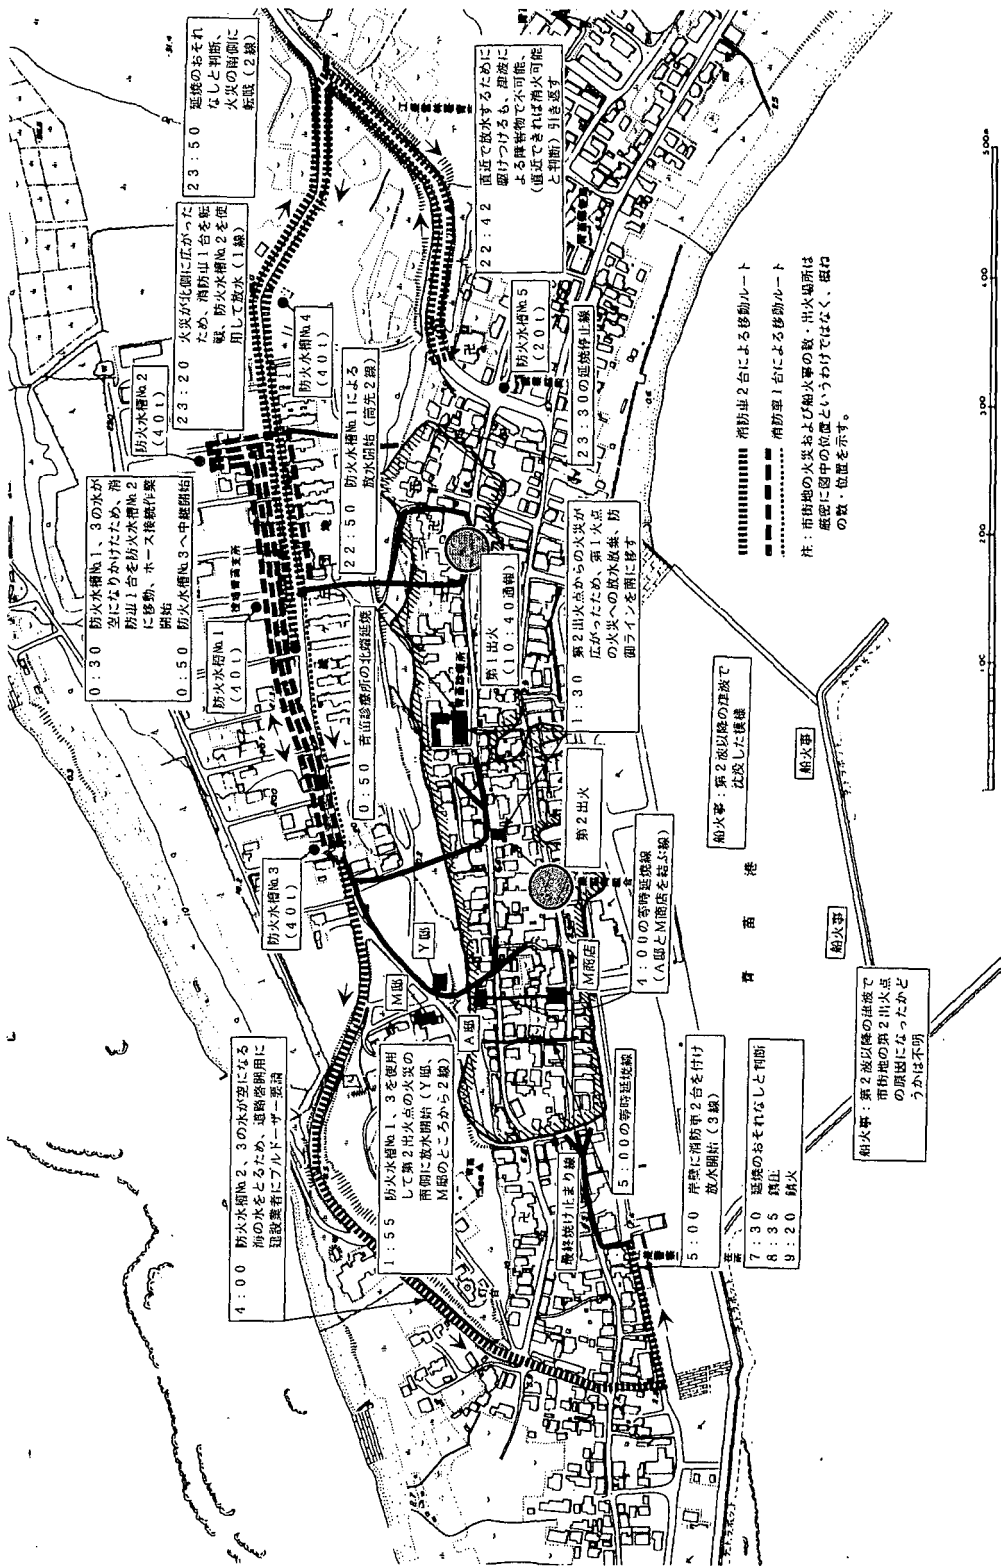
とりあえず署の直近の40t防火水槽（No.1とする：図13.5.2参照）からの水を用いて2台の消防車を使用し、火災の延焼を北と南で防御することとし、ホース2線を崖下まで延長し、消防活動を開始した（22時50分）。

図 13.5.2 消火活動状況 (ヒアリングに基づき作成)

1時30分、第2出火から延焼拡大した火災が、火災現場の背後60m（ヒヤリング時の地図上での計測による）付近（図13.5.2参照）まで進んできており、第1出火からの火災と挟み討ちの状況になった。退路を絶たれる危険性があるため放水を断念し、第2出火の南側に防御線を移すこととした。

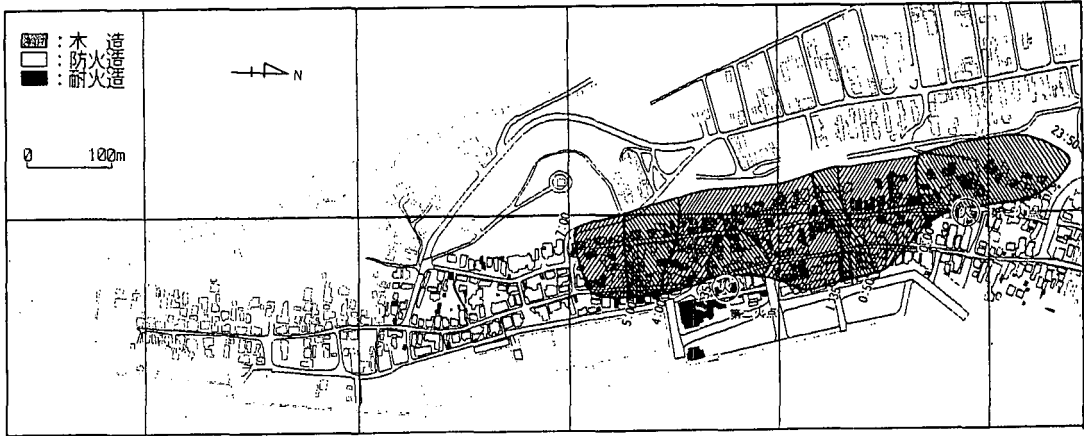
消防活動に従事した消防職員と消防団員から聴取した記録に基づく延焼動態を図13.7.1に示す。

図 13.7.1 ヒアリング調査に基づく延焼動態図

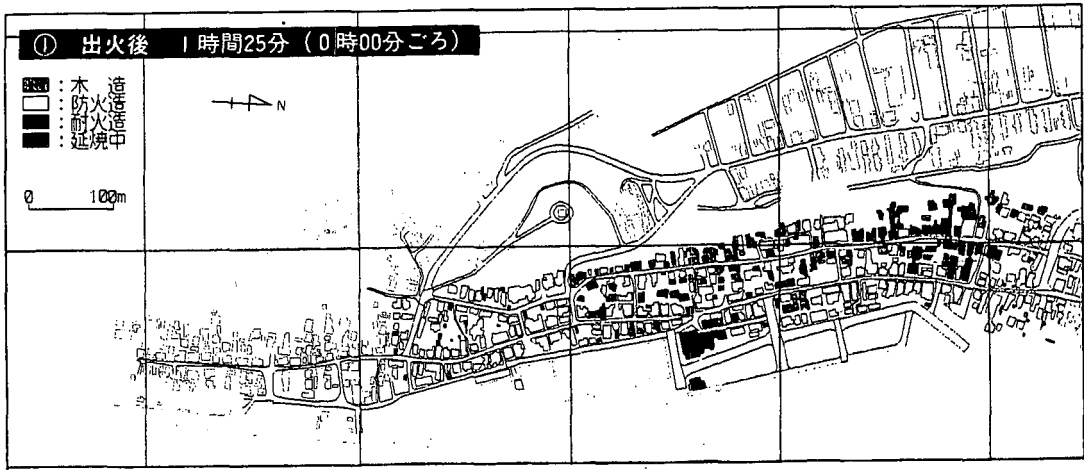
7月12日10時35分頃出火した火災は、シミュレーション結果を上回っている。シミュレーションによる延焼拡大の遅れは、実火災に比べ約30分程度である(図13.7.2)。

図 13.7.2 延焼シミュレーション結果（出火後 1 時間 25 分）

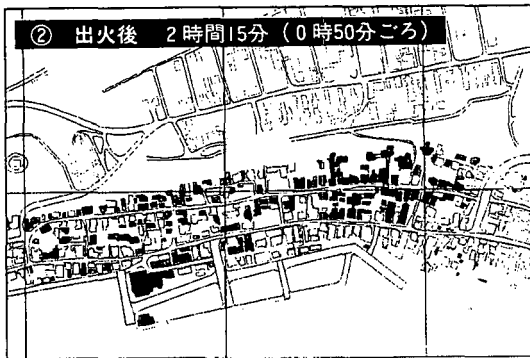
第1の火災におけるシミュレーション結果の延焼拡大は、実火災に比べ、時間で約35分遅れている。第2の火災も延焼拡大している(図13.7.3)。

図 13.7.3 延焼シミュレーション結果
（出火後 2 時間 15 分）

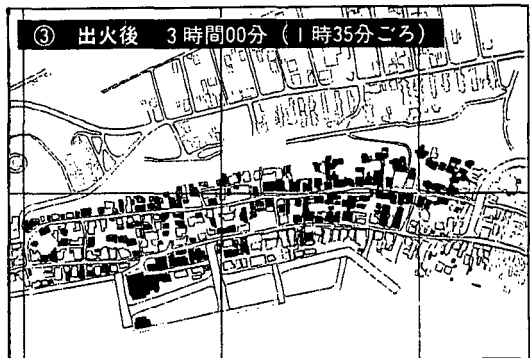
図 13.7.4 延焼シミュレーション結果
（出火後 3 時間 00 分）

分である。第2の火災は、実火災では西方向に大きく延焼したが、シミュレーションでは南北方向に拡大している（図 13.7.4）。

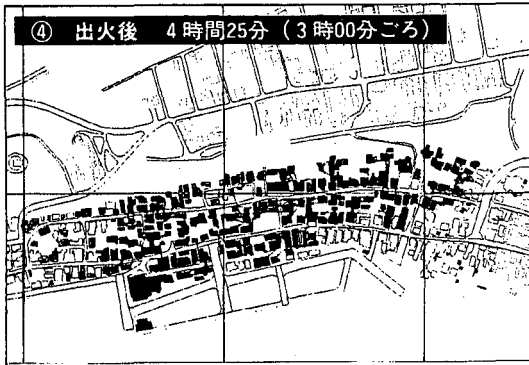
図 13.7.5 延焼シミュレーション結果
(出火後 4 時間 25 分)

第1の火災と第2の火災は合流火災となった。シミュレーションにおける第2の火災の南側への延焼範囲は、実火災の4時00分頃（出火後5時間25分）と同程度であるが、実火災より約1時間程度早く到達した（図 13.7.5）。

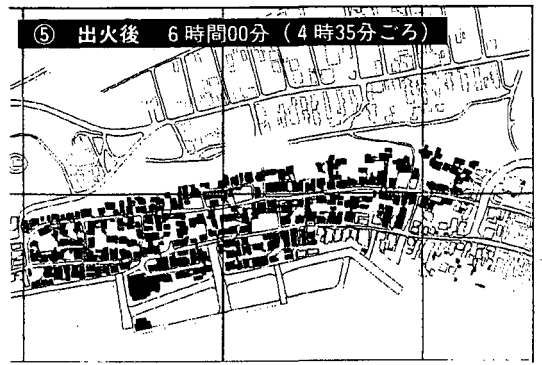
図 13.7.6 延焼シミュレーション結果
(出火後 6 時間 00 分)

延焼シミュレーションでは、出火後約6時間で実際に焼失した建物のすべてに着火したことになる（実火災では8時間35分後）（図 13.7.6）。
