5. 道路・橋梁

5.2 道路・橋梁被害の概要

表 5.2.1 および図 5.2.1 は、主要な被害が発生した道路施設を示したものである。道路施設の被害としては、橋梁被害、舗装のクラック、コーナブロックの破損、崩土等いろいろ生じているが、今回の地震では橋梁の被害が著しかった。

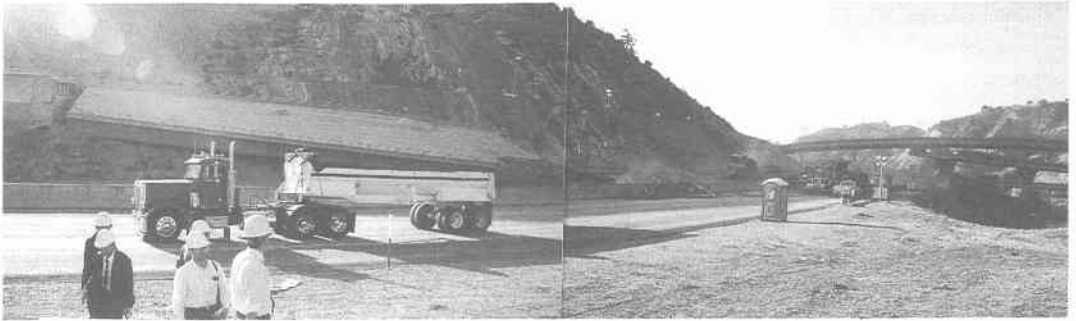
写真5.5.1 サウスコネクターの落橋（P3橋脚およびこれからゲルバーヒンジ2までの区間はすでに撤去されている）¹⁾

地震により最も南側の3径間部が落橋した。まず、橋台A1では、写真5.5.1に示すように橋台から欠け落ちて桁が落下した。橋台の縁端距離は約75cmであるが、ここには落橋防止装置は設けられていなかった。橋軸直角方向の過度な桁の移動を押さえるために、桁の両側に設けられているせん断キーの一方が破断した。

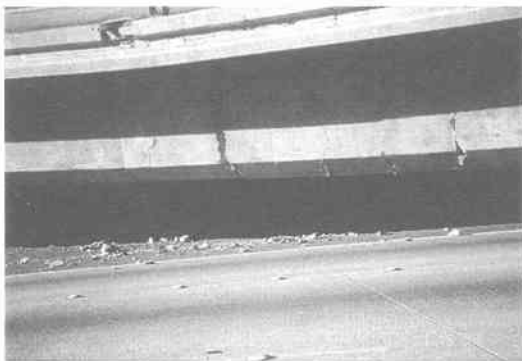
写真5.5.2 P2橋脚付近の上部構造（桁には、正の曲げモーメントによってクラックが入っており、プレストレスが抜けたことを示している。P2橋脚は桁の下で完全に曲げせん断破壊している）（EERCによる）

P2橋脚は写真5.5.2に示すように完全に破壊した。橋脚頭部は、ほぼ橋軸方向にP3橋脚側に数フィート移動したといわれている。

以上のような橋の特性および被害状況から判断すると、被害のメカニズムは、図 5.5.4 のとおりではないかと推定される。すなわち、地震力が作用して桁が橋軸方向に振動した際に、まず最も高さが低く剛性が高い P2 橋脚に地震力が集中し、せん断破壊を起こしたのではないかと考えられる。耐震設計で考慮されていた設計地震力が小さいために、曲げおよびせん断耐力はともに小さいと想定される。P2 橋脚の残留変位の向きから考えると、P3 橋脚側に大きな変位が生じ、最終的にせん断破壊した可能性が高い。このため、A1 橋台から桁がはずれ、桁が落下した。こうなると、カンチレバー状

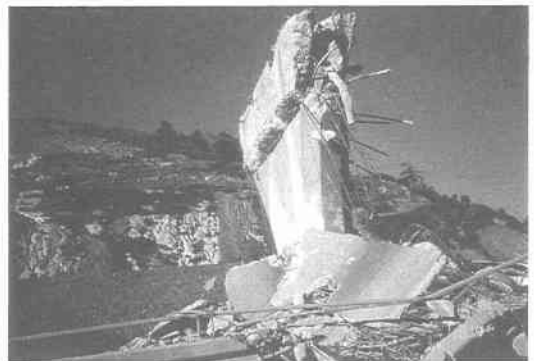
写真5.5.3 特異な被害を生じたP3橋脚（キャップビームと桁を結ぶ鉄筋がほとんど認められない）（EERCによる）

P3橋脚は写真5.5.3に示すように倒壊せず、桁をパンチングシェアしたような特異な被害を生じた。橋脚には1cm程度のクラックが橋軸面に生じたほかは大きな損傷を生じていない。写真から判断すると、橋脚頭部のキャップビームからずり落ちるようにして桁が落下している。キャップビームと桁を結ぶ鉄筋は非常に少ない。

に作用する桁の自重にもなって大きな負の曲げモーメントが P3 橋脚上に生じ、キャップビームと桁の固定部が破壊したのではないかと考えられる。P3 橋脚と P4 橋脚間のヒンジ部からの欠け落ちは、こうした一連の落橋と並行して、あるいはその結果生じたのではないかと推定される。

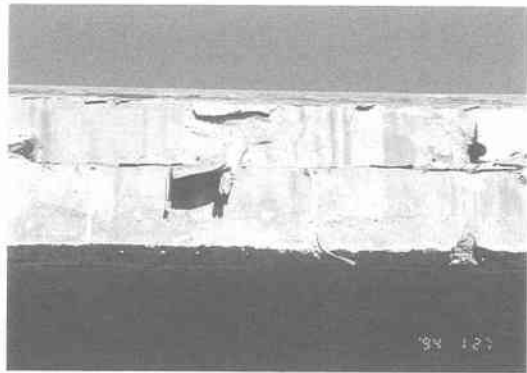
写真 5.5.5 桁間連結ケーブルの破断 ²⁾

写真5.5.4は、P3橋脚とP4橋脚間のヒンジ部を示したものである。ヒンジ部はせん断キーと4本の桁間連結ケーブルが設けられている。せん断キーは損傷しなかったが、桁間連結ケーブルは、いずれも写真5.5.5に示すように破断した。

桁間連結ケーブルが設けられていたが、上部構造の崩壊に伴って桁間連結ケーブルの破断が見られた橋がある。写真5.5.5には、I-5/S-14インターチェンジ・サウスコネクターで落橋したヒンジ部における桁間連結ケーブルの破断状況を示した。サウスコネクターは、橋脚のせん断破壊による崩壊が主原因となって3径間分が落橋したものである。このように上部構造を支持する下部構造が崩壊するような場合には、当然ながら桁間連結ケーブルが設置されていたとしても有効に機能することはできない。

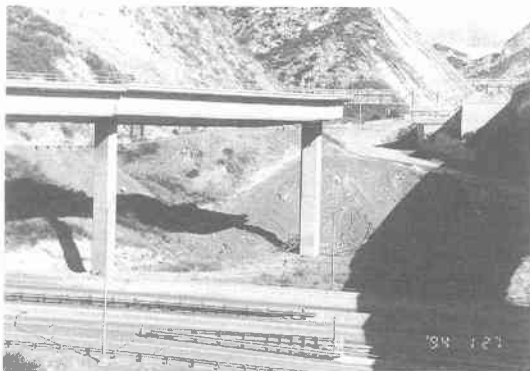
写真 5.5.6 落橋したノースコネクターの A1 橋台から P3 橋脚間（左側の P4 橋脚付近のゲルバーヒンジ部で桁が振動した痕跡がある）²⁾

地震により P2 橋脚が破壊し、A1 橋脚から P3 橋脚までの 2 径間が落橋した。写真 5.5.6 および写真 5.5.7 は、落橋した区間の状況を示したものである。写真 5.5.8 に示すように、A1 橋台にはせん断キーが設けられていたが、損傷は確認されなかった。これは、橋梁の振動が橋軸方向に発生したことを示すものである。

脚よりも相対的に剛性が高くなり、橋桁に水平地震力が作用すると P2 橋脚に地震力が集中しやすくなる。さらに、もともと小さい地震力で設計されていたことが重なって P2 橋脚がせん断破壊したものと推定される。この P2 橋脚の破壊に伴って、P3 橋脚上の桁の負の曲げモーメントが増大し、RC 箱桁が折損し、崩落したものと考えられる。P4 橋脚付近のヒンジ部には、写真 5.5.6 に示すように桁が大きく振動した痕跡が確認される。ここでは、桁間連結ケーブルが有効に機能したために、かろうじて落橋を免れることができた。

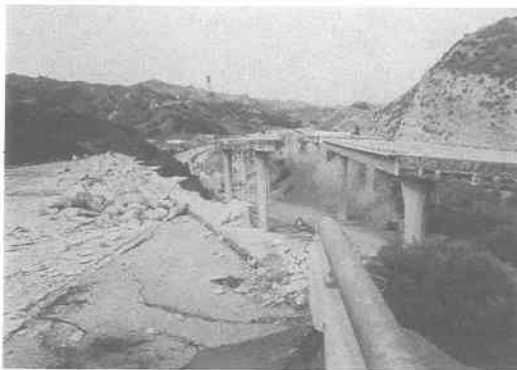
写真 5.5.10 ガビン・キャニオン橋の被害状況 (Caltrans による) (高速道路上から見た落橋箇所の状況。5 径間のうち 2 径間目と 4 径間目の桁が落橋した)

桁の崩壊の原因は、地震により大きな水平変位が生じ、桁が掛け違い部からはずれ片持ち梁の状態になり、桁がその荷重に耐えられなくなったため橋脚付近で曲げ破壊を起こしたためと推測される。桁が掛け違い部からはずれた理由としては、桁掛かり長が約 20 cm と小さいことに加え、設計地震力が小さいため中央の桁を支える P3、P4 橋脚の断面が小さく水平方向にたわみやすい構造であったこ

復旧は、カリフォルニア州交通局によって地震後直ちに開始された。被害を受けた橋は峡谷に架かる橋であることから撤去に要する時間を短縮するためにダイナマイトによる爆破が用いられた。

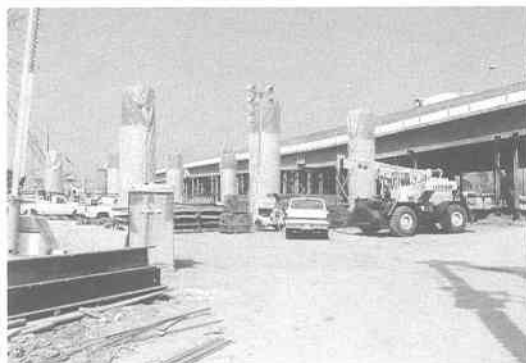
←写真 5.5.18 P4 橋脚の被害せん断破壊（橋脚にせん断ひび割れが生じた。帯鉄筋の間隔は 30 cm で、主鉄筋に比較して明らかに帯鉄筋が少ないのがわかる）²⁾

P4 橋脚では、写真 5.5.18 に示すようにせん断ひび割れが認められた。

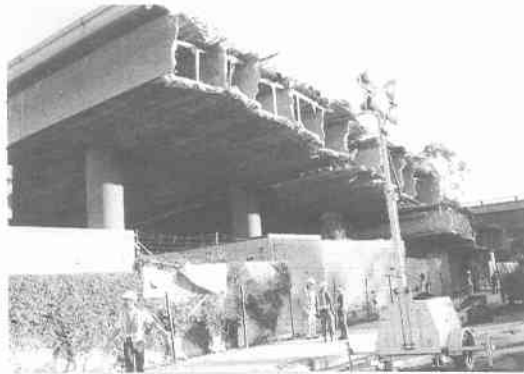
写真 5.5.20 I-10 ラシェネガ/ベニス地区高架橋（手前がラシェネガ大通り）²⁾

写真 5.5.20 は、ラシェネガ大通り側から見た P3 橋脚の被害状況を示したものである。6 本の脚柱のうち、南側 2 本の脚柱が大きく破壊し、東行きの橋梁（写真の右側）が 2 m 程度沈下して下にあった倉庫のコンクリートブロック壁に支えられ、かろうじて完全な落橋を免れている。写真 5.5.21 は破壊した橋脚の一つを示したものである。主鉄筋としては直径 39 mm の鉄筋が用いられていたのに対し、帯鉄筋としては直径 13 mm の鉄筋が 30 cm ピッチとごくわずかしき配置されていなかった。1971 年以前の基準で設計された橋脚は、コンクリート断面に対して主鉄筋比が高く、帯鉄筋はごくわずかしき配置されていない。このような橋脚は、せん断力に対して主鉄筋の変形を拘束できないため、極めて脆性的な破壊に至りやすい。すなわち、本橋における崩壊は、地盤条件が悪かったことや斜橋であったことなども複雑に影響していると思われるが、本質的には帯鉄筋が少なかったことから脚柱頭部での曲げ破壊がせん断破壊に移行して主鉄筋が座屈し、桁の重量を支持できなくなったことに起因すると考えられる。

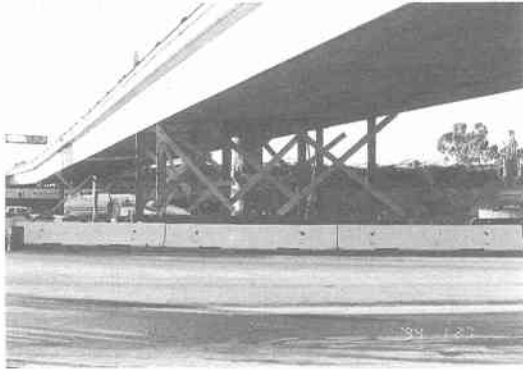
写真 5.5.23 出路橋橋脚の被害状況（橋脚にせん断ひび割れが入り、木製の支保工で仮受けされているが、落橋には至っていない）²⁾

また、解体中の橋脚頭部に着目すると、主鉄筋は図 5.5.16 に示すようにまっすぐ上方に伸びており、上部構造に定着させるための折り曲げ加工は施されていない。なお、2 車線を有する出路（オフランブ）橋は本線橋と同形式の橋脚で桁を支持した構造であるが、写真 5.5.23 に示すように被害は認められるものの、本線橋のような破壊には至っていない。この理由として、出路橋の橋脚には主鉄筋が過度に配置されておらず、変形性能が大きかったためと考えられる。

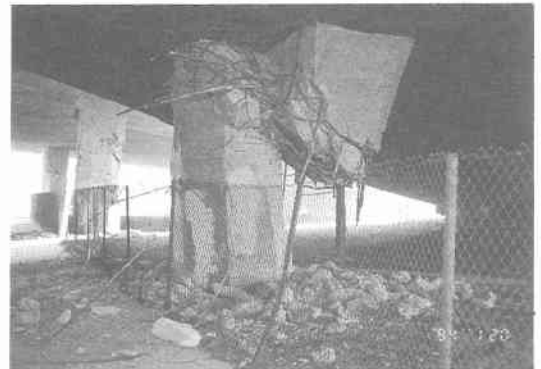
写真 5.5.25 RP2-1 橋脚の被害(軸が完全にずれ、全く耐力を失っている)²⁾

東行きの 4 径間連続橋のうち、写真 5.5.24 に示すように 2 径間部分が落橋し、他の箇所も橋脚に大被害を生じた。写真 5.5.25 は、RP2-1 橋脚の被害を示したものである。フレアの付け根で生じた損傷が進展して破壊に至っていることがわかる。写真 5.5.26 および写真 5.5.27 は、それぞれ RP3-1 および RP3-2 橋脚の被害を示したものである。これらもフレアの付け根で生じた被害が進展して崩壊に

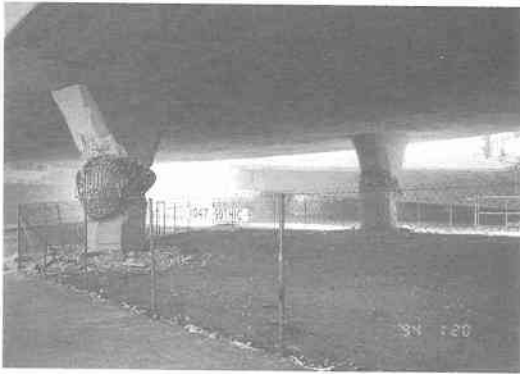
写真 5.5.28 LP3-1 橋脚の被害 (曲げせん断破壊)²⁾

一方、西行き3径間連続橋は落橋には至らなかったが、写真 5.5.28～写真 5.5.30 に示すように、橋脚に大被害が生じた。LP2-1 や LP2-2 橋脚には、脚頭部から斜め方向にせん断クラックが生じており、かぶりコンクリートが剥離している。これは損傷の初期の段階(ただし、この段階ではすでに最大耐力は越している)で、これが順次、LP3-1 橋脚、LP3-2 橋脚のように損傷が進展してゆき、最終的には RP3-1 橋脚や RP3-2 橋脚のように崩壊に至る。

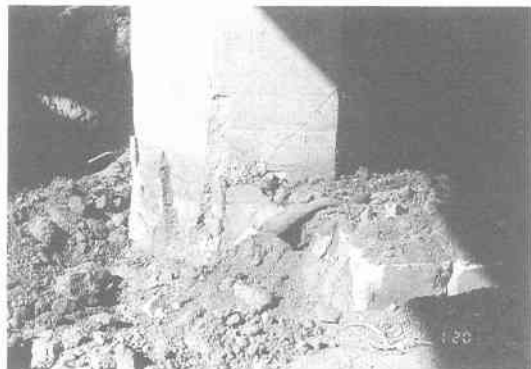
写真 5.5.31 RP2-2 橋脚基礎の損傷²⁾

また、写真 5.5.31 に示すように一部の橋脚では基礎にも損傷が生じていた。

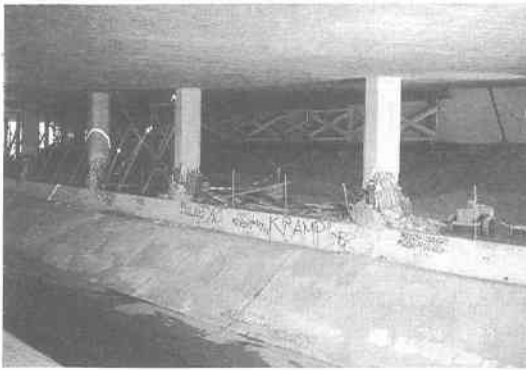
写真 5.5.34 地盤面位置で破壊した P3 橋脚の被害²⁾

P3 橋脚の被害状況を示すと、写真 5.5.34 および写真 5.5.35 のとおりである。P3 橋脚のすべての脚柱では、コンクリート壁の直上部で主鉄筋が外側に大きく座屈するとともに、コアコンクリートが破砕した。スパイラル筋の損傷を示すと写真 5.5.36 のとおりである。この位置におけるスパイラル筋の間隔は 30.5 cm であり、主鉄筋の座屈に伴う引張力を受けて破断した。スパイラル筋による拘束を失ったコアコンクリートの破砕によって橋脚としての横方向の抵抗力は失われたが、マルチカラム橋であることから落橋は免れることができた。このようにコンクリート壁の直上部で被害が生じたのは、この位置で橋脚の剛性が大きく変化しており、地震時断面力が集中したためと考えられる。

本橋における被害状況は、以上のとおりである。被害はいずれも橋脚剛性の変化する位置やスパイラル筋による拘束効果が減少する位置など、構造上の弱点部に集中して生じた点が特徴である。また、本橋が被害を受けた基本的な原因としては、橋脚断面が小さく、スパイラル筋の間隔が大きかったことが挙げられる。地震を受けた本橋は、まず P3 橋脚がコンクリート壁直上でせん断破壊し、これによって増大した地震の影響により P2 橋脚にも損傷が波及したものと推定される。

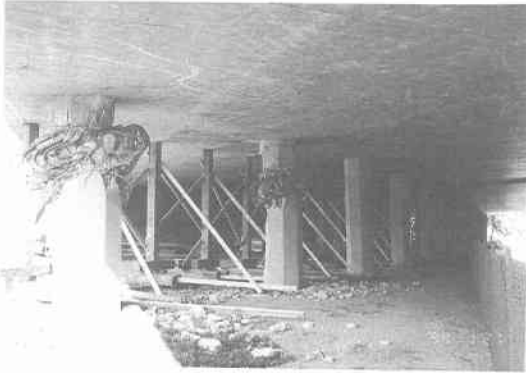
写真 5.5.37 P2 橋脚の被害²⁾

P2 橋脚の被害状況を示すと、写真 5.5.37 および写真 5.5.38 のとおりである。被害は南側の 2 基のみで生じており、橋脚頭部付近で主鉄筋が外側に大きく座屈するとともに、コアコンクリートが破砕した。被害が生じた位置はスパイラル筋の間隔が 7.6 cm から 30.5 cm に変化する位置に対応していることから、スパイラル筋の拘束効果の減少が被害の原因と考えることができる。なお、P2 橋脚で南側の 2 基のみに被害が生じたのは、斜角を有する非対称な線形が影響したものと考えられる。

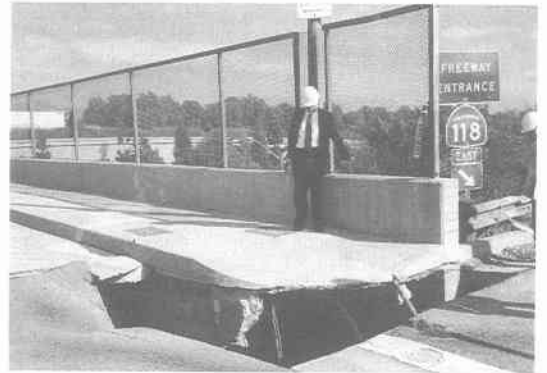
写真 5.5.41 南側 A1 橋台東側の土砂流出による歩道部の陥没

地震による被害は、南側の A1 橋台および P2 橋脚に集中した。橋梁の添架物であった水道管が橋梁の橋軸方向振動により破断し、橋台の両サイドの土砂を洗い流すとともに、P2 橋脚の基礎杭を露出させた。橋台周辺の土砂は基礎の約 1/3 の高さまで洗い流された。これに伴い、写真 5.5.41 および写

このように本橋では、橋梁の橋軸方向の振動に伴って添架物の損傷が生じ、これが原因となって橋梁本体にも損傷を及ぼしたものである。わが国の道路橋においても添架物が設置される場合が多く、このような点に注意を要する。

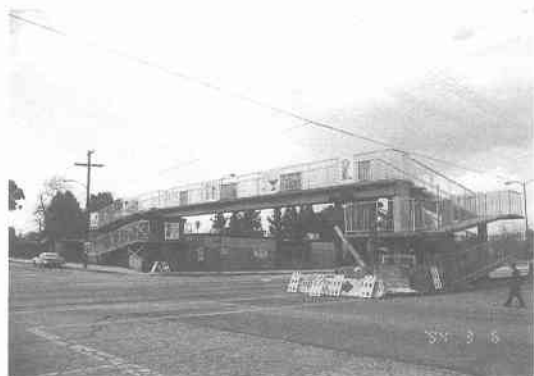
写真 5.5.44 横断歩道橋の被害状況¹⁾

構造は、写真 5.5.44～写真 5.5.46 に示すように、支間長約 25 m のコンクリートの単純桁およびコンクリート橋脚である。コンクリート橋脚の基部が曲げせん断破壊し、さらにアンカーバーで固定された桁端部の橋脚コンクリートの部分も破壊しており、落橋寸前という状態であった。

この橋は落橋を防止するために木製支保工で仮支持され、使用禁止となっていた。

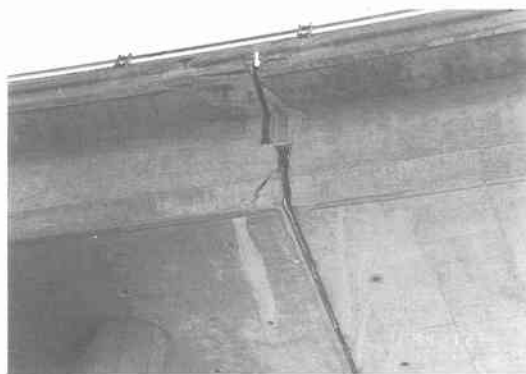
写真 5.5.47 落橋寸前のヒンジ部 (桁間連結ケーブルが有効に機能, I-5/S-14 インターチェンジ)²⁾

一方、写真5.5.47は、同じI-5/S-14インターチェンジ橋で桁間連結ケーブルが有効に機能した例を示したものである。ヒンジ部はほとんど落橋寸前であるが、桁間連結ケーブルが設置されていたために落橋を免れたといえる。なお、桁間連結ケーブルは、写真5.5.48に示すように破断しているものもあったが、少なくとも落橋という最悪の事態を防ぐことができた。

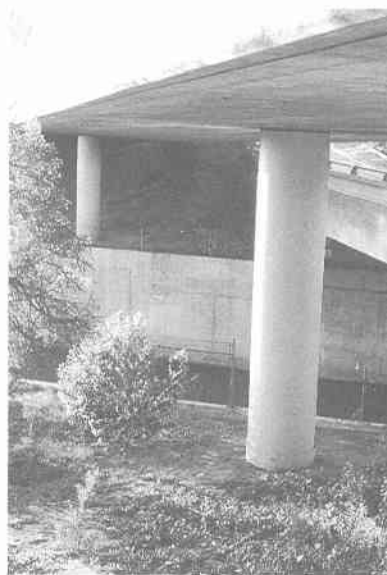
写真 5.5.49 鋼板巻立て工法により耐震補強された RC 橋脚 (I-10 のランプ橋, 被害は全くなかった)²⁾

次に、下部構造の耐震補強について見てみると、鋼板巻立て工法により補強された橋梁には、損傷を受けた橋はなかった。写真 5.5.49 は、I-10 がバローナクリーク (Ballona Creek) を渡る位置に架設されたランプ橋を示したものである。本橋は、大被害が生じたラシェネガ/ベニス、フェアファックス/ワシントン地区に挟まれた位置に架設されていたが、両端の橋台前面の地盤が少し下がっただけで、構造本体には被害は認められなかった。橋脚に対する耐震補強が機能した例は他にも見られ、強震記録が得られた I-10/I-405 インターチェンジ橋もその一例である。本橋では、衝撃的な振動を除くと 0.5 g 程度の最大水平加速度応答が生じたが、ヒンジ部に衝突によると思われるわずかなひび割れが生じたが、橋脚には被害は生じなかった。

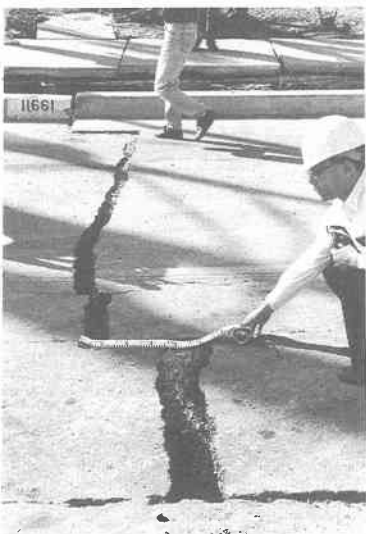
写真 5.5.52 バルボア大通りの路面に
生じたクラック²⁾

道路には種々のライフラインが埋設されているが、今回の地震では、バルボア大通りにおいてガス管・水道管が破断し、道路および人家に大きな被害を生じた。バルボア大通りの該当地区では、図 5.5.23 に示すように、ガス輸送幹線が3本、配給管が1本、水道幹線が2本、石油パイプラインが1本と多くのライフラインが埋設されていた。このうち、ガス輸送幹線1本と配給管、水道幹線2本が破断し、道路面に水が溢れだした。さらに、漏洩したガスに自動車のイグニッションスパークが着火し、写真 5.5.50 に示すように隣接する家屋5件が焼失したほか、写真 5.5.51 に示すように電柱や街路樹等にも延焼した。埋設管の損傷は、地盤が道路走行方向に大きく移動したことが原因で、写真 5.5.52 および写真 5.5.53 に示すように道路面の引張クラックや圧縮による損傷が見られた箇所であった。

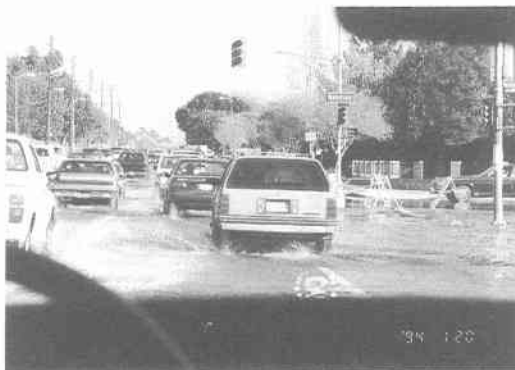
写真 5.5.54 水道管の破断による道路の冠水²⁾

また、サンフェルナンド市のウルフスキル (Wolfskill) 通りでは石油パイプラインが破断し、漏れた石油に引火し道路両側の家屋にまで延焼した。また、写真 5.5.54 に示すように、埋設水道管の損傷により、道路が冠水したところも多く見られた。

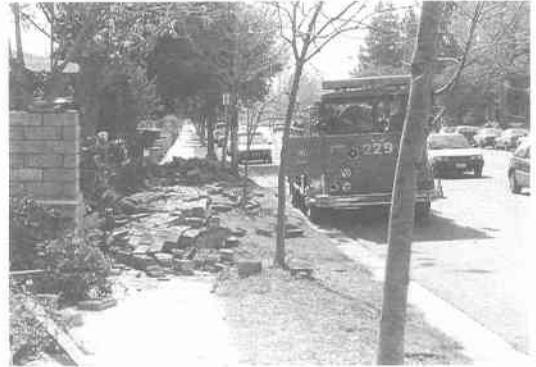
写真 5.5.56 沿道ブロックの歩道側への倒壊²⁾

震源に近いノースリッジ地区では、ブロック塀、特に無筋のブロック塀が転倒、倒壊し、歩道側に倒れ込む被害が多数見られた。写真 5.5.55 および写真 5.5.56 は、地震により倒壊したブロック塀を示

したものである。地震発生が早朝であったため影響はなかったが、地震の発生が昼間であったならば歩道通行者および道路通行者に大きな影響を及ぼした可能性がある。
