6. 港湾・空港

6.2 ロサンゼルス港 (Los Angeles Port) の被害

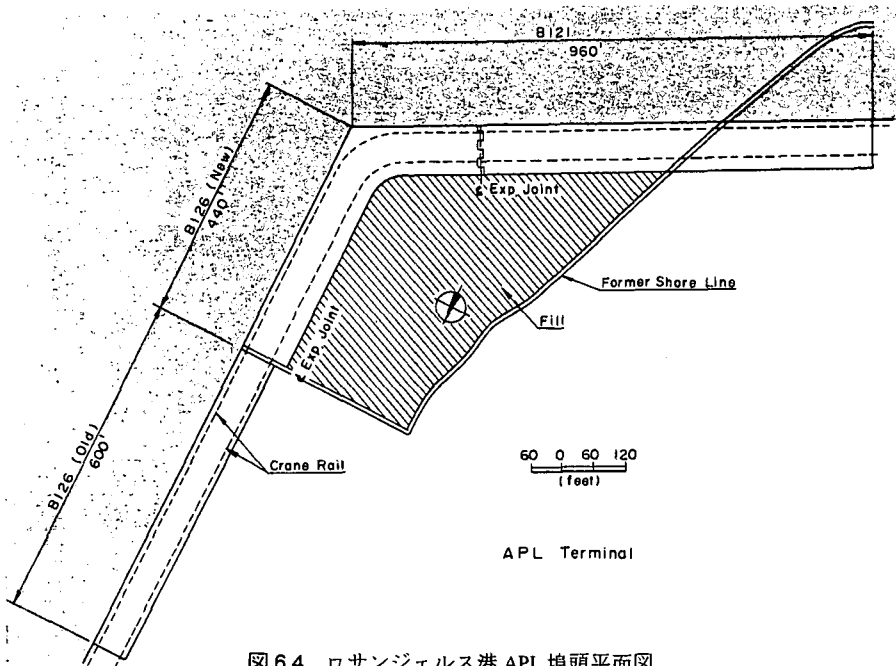
被害を受けた APL 埠頭の平面図を図 6.4 に示す。同図に示す旧海岸線より前面は、埋立により造成されたもので、この部分で液状化の発生が見られた。その結果、B126 (New) 岸壁の背後で直径 30 m 程度の範囲にわたり噴砂が舗装面上に堆積した。ロサンジェルス港の埋立に用いられている土の粒度を図 6.5 に、また、その液状化抵抗を図 6.6 に示す¹⁾。

図 6.4 ロサンジェルス港 APL 埠頭平面図

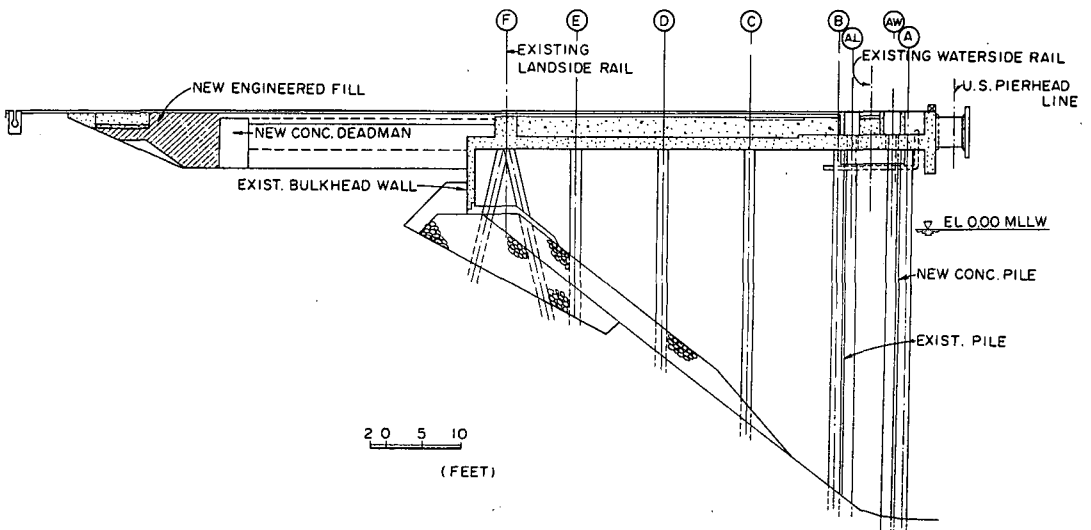
APL埠頭のB126 (Old) 部分の岸壁は、図 6.7 に示すように原地盤に腹付けする形でマウンドを形成し、その前面に斜杭と直杭の組み合わせによる横棧橋を張り出すタイプとなっている。杭としては、正八角形断面、46 cm (18 inch) のプレストレストコンクリートが用いられている。この構造は、ロサンジェルス港で1960年代に建設された多くの岸壁に共通している。なお、B126 (Old) 部分については、これに続くB126 (New) およびB121部分が1982年に建設された際に、その耐震性の再評価が行われ、同図および図 6.8 に示すようなデッドマンアンカーを用いた補強が1987年になされている。

図 6.7 ロサンジェルス港 B126 (Old) 岸壁の断面図

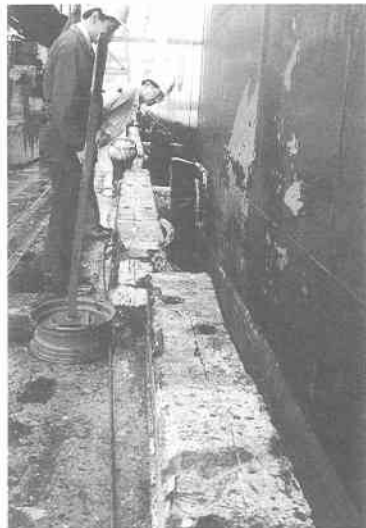
ノースリッジ地震においては、APL埠頭の埋立部分で発生した液状化の影響により B126 (New) 部分と B126 (Old) 部分の境界にあるエキスパンションジョイントにおいて、B126 (New) 部分が B126 (Old) 部分に対して相対的に 8 cm (3 inch) 海側に変位した。写真 6.1 はその状況を B126 (New) 側から眺めたものである。なお、変位した岸壁法線の右側に、防弦材に接するように黒い壁状に写っている物体は、写真撮影時に着岸していた船舶の一部である。エキスパンションジョイントをはさんで発生したこのような岸壁の変位により、コンテナクレーンの走行用レールが被害を受けた。また、海側への同程度の変位が B121 の部分においても発生した模様である。これらの変位に対応して、最も陸側に位置するコンクリート杭上部には、曲げによると見られるヘアークラックが発生した。

写真 6.1 ロサンジェルス港 B126 (New) と B126 (Old) 岸壁の境界の法線のずれ

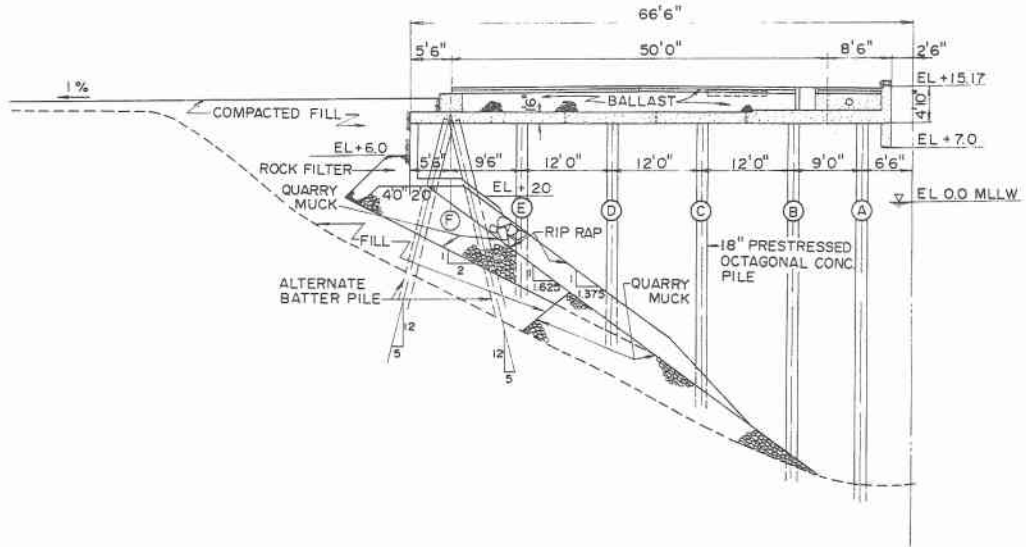
B126 (Old) に続く B127 岸壁は、その基本構造は B126 (Old) と同様であるが、補強はなされていず、一部には、図 6.10 に示すように、マウンドが埋立材に上乘せされるタイプとなっているものがあった。このためか、2本の斜杭では、その上部が図 6.11 に示すように、コンクリートの床版から引き抜かれる被害を受けたと報告されている。また、エキスパンションジョイント近くの 8~10本の斜杭の上部には、クラックなどの被害が発生した。写真 6.2 はその一例である。エキスパンションジョイ

図 6.10 ロサンジェルス港 B127 岸壁の断面図

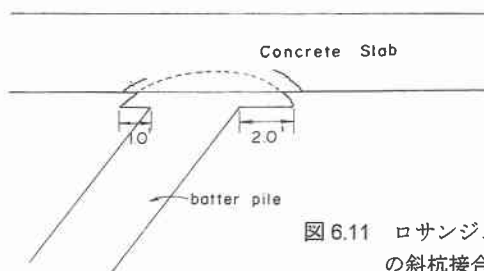
図 6.11 ロサンジェルス港・B127 岸壁の斜杭接合部の被害の概念図

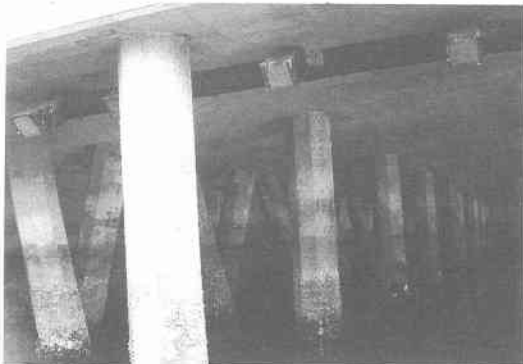
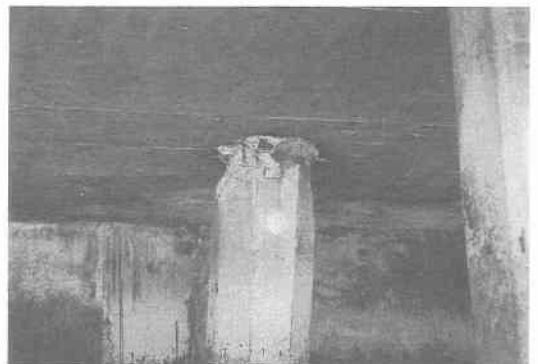
写真 6.2 ロサンジェルス港 B127 岸壁の斜杭の被害状況

ントには、幅 30 cm (12 inch) のシアーキー (shear key) が設けられていたが、これらにも被害が発生した。

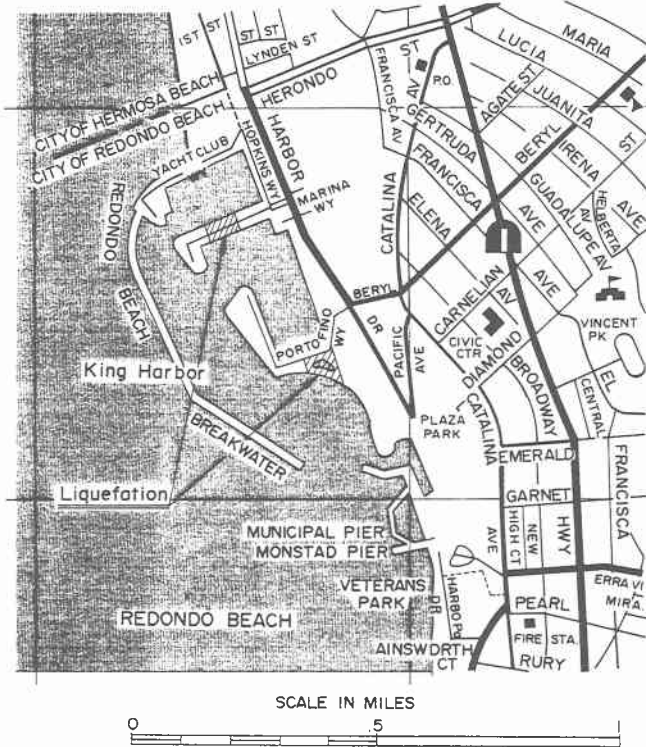
レドンドビーチでは、図 6.13 に示す突堤および人工海浜の一部で液状化が発生した。突堤の砂は、細砂～中砂、人工海浜の砂は、中砂～粗砂と見られる。突堤は、長さ約 300 m、幅約 45 m にわたって埋立により建設されており、その中央部約 90 m が写真 6.3 に示すように液状化し、この区間の南側コンクリート製の護岸（深さ約 1.5 m）が、写真 6.4 に示すように、最大 3.0 m 程度海側にはらみ出した。被害状況から判断して、護岸の基礎地盤に相当する海底地盤も液状化した可能性が高い。

図 6.13 レドンドビーチ平面図

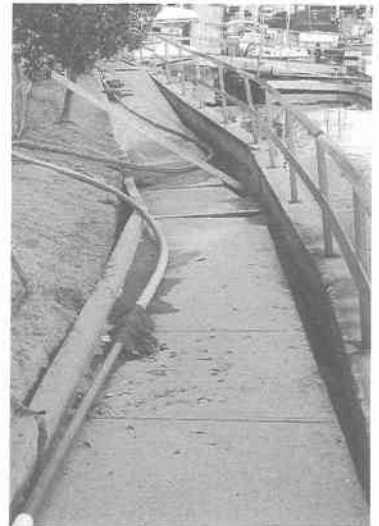
写真 6.4 レドンドビーチの護岸の海側への変位状況

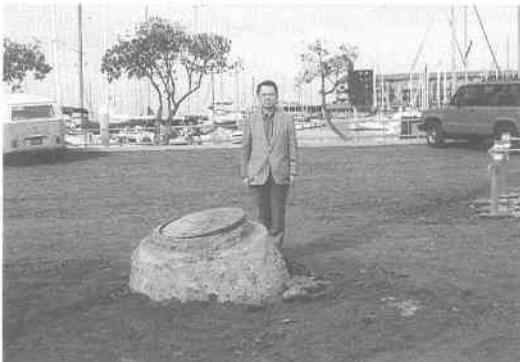
写真 6.3 レドンドビーチのマンホールの浮き上がり
