## 7. ダム

### 7.1 概説

1994年1月17日に発生した米国ノースリッジ (Northridge) 地震 (M 6.7) の震源付近のベンチュラ郡 (Ventura County) とロサンゼルス郡 (Los Angeles County) には、117のダムがある。内訳は、アースダムとロックフィルダムが88、コンクリートダムが29である。そのうち震央地点から25マイル以内には、約65のダムが存在する。

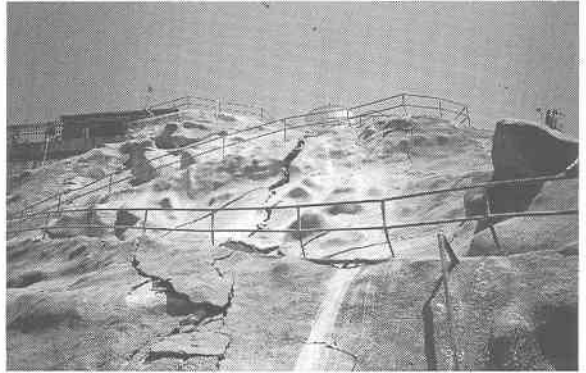
写真 7.3.3 パコイダム左岸アバットメント部の吹付けコンクリートの亀裂  
((株)建設技術研究所 荒川昭治氏より提供)

ノースリッジ地震によりパコイマダムはサンフェルナンド地震時と同様に、左岸アバットメントと、左岸スラストブロックに大きな変状を生じた。左岸アバットメント部は、モルタル吹付でカバーされているが、写真 7.3.3 に示すように、地震により亀裂が生じた。また、左岸アバットメントに設置されている、天端へ向かう歩道やトラムの軌道にも被害が生じた。左岸アバットメントは、地表より約 20 m の深さにある弱部に沿って岩塊が南西方向に移動し、その変位量は最大で水平方向に 19.3 インチ、鉛直方向に 14.1 インチ沈下した。そのため、サンフェルナンド地震後の補修の際にアバットメントに打ち込んだポスト・テンション方式のロックアンカーが引き伸ばされた。特に、図 7.3.5 に示したすべり岩塊の中央に位置する No.17 アンカーと、スラストブロックに近い No.35 アンカーでは、終局強度に対する引張応力値の比率は、地震前の 1992 年 10 月 8 日には、それぞれ 61%, 71% で

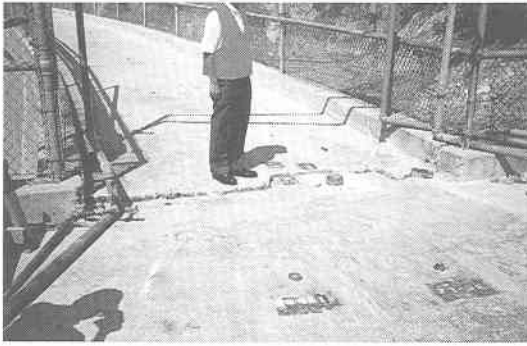
写真 7.3.4 パコイダム左岸アーチ堤体とスラストブロックジョイントの天端での開きおよび段差  
((株)建設技術研究所 荒川昭治氏より提供)

左岸アバットメント部に変位が生じたため、左岸スラストブロックも南西方向に移動した。そのため、スラストブロックとアーチ堤体とのジョイント部に開きが生じ（天端で約2インチ）、その相対的な移動量は天端で水平西方向に2.2インチ、鉛直に1.07インチの沈下であった（写真7.3.4, 7.3.5）。ジョイント部の開きは下部にまで達し、EL.1960~1970フィート付近のアーチ堤体とスラストブロックにそれぞれクラックが生じた（写真7.3.6）。アーチ堤体に生じたクラックは微細なヘアークラックであるが、サンフェルナンド地震時には、アーチ堤体にクラックが生じなかった。

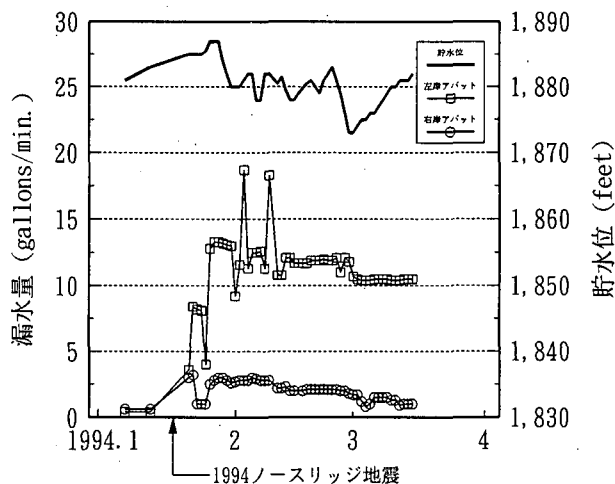
図7.3.6 パコイマダム地震前後の漏水量の変化（文献12）をもとに作成）

地震前後での漏水量の変化を図7.3.6に示す。地震前は1ガロン/分以下であったが、地震後には左岸アバットメントから最大19ガロン/分、右岸アバットメントから最大8ガロン/分程度に上昇した<sup>12)</sup>。量的には少量であり、徐々に減少し1か月後には安定した状態になったが、左岸アバットメントからの漏水量は、地震の2か月後でも10ガロン/分程度にしか減少しないため、グラウトカーテンに被害が生じていると思われる。サンフェルナンド地震後においてもグラウトカーテンの補修が行われているので、今回もグラウトカーテンの補修が必要となると思われる。

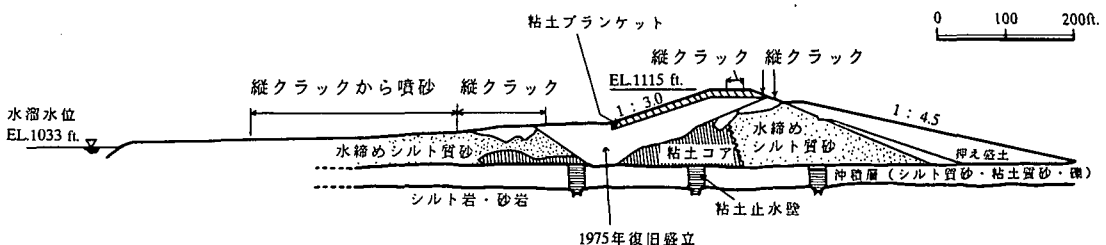
図7.3.7 サンフェルナンド下ダム断面図および変状箇所 (文献7)をもとに作成)

サンフェルナンド下ダムは1994年ノースリッジ地震の震央から、北東に約6マイルの距離に位置している。地震による変状箇所を図7.3.7に示す。天端中央に長さ数100フィート、幅が最大で3.6インチの縦亀裂が生じた (写真7.3.7)。その後のトレンチ調査で深さは15フィートであった。ダムの下流法面には目立った変状はなかったが、上流側の法先から水溜まり池へ広がる、1971年サンフェルナンド地震後に再盛立を施した部分で幅が6インチ程度の亀裂がダム軸と平行に数条生じた (写真7.3.8)。さらにその亀裂に沿った上流側には噴砂が広がっている (写真7.3.9)。その噴砂の成分は、シルト質で細粒分を多く含む砂であった<sup>14)</sup>。

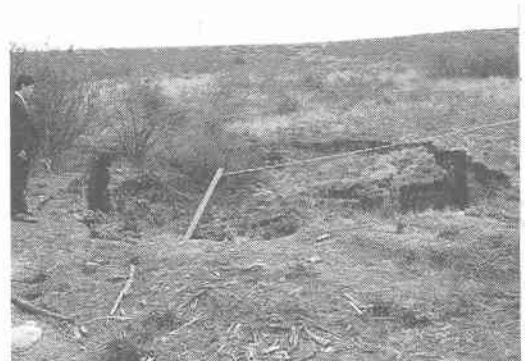
写真 7.3.10 サンフェルナンド下ダム法先付近の埋設コルゲート管上の陥没穴 (東京工大 川島一彦教授より提供)

1971年サンフェルナンド地震後の復旧の際に設置された埋設放流管上の地表に大きな陥没穴が生じた (写真7.3.10)。その大きさはダム軸方向に26フィート、ダム軸直角方向に42フィート、最大深さは13フィートである。地震の4か月後の1974年5月に掘削が行われると、埋設されていたコルグ

ート管が写真 7.3.11 のようにつぶれて破損していた。これは地震時に強い横圧を受けたためと推定される。掘削中に埋設放流管に沿って新たな陥没穴が確認されたこともあり、地震により破損した放流管内に周辺の土が流れ込み地下に空洞が生じ、陥没穴を生じたと考えられている。

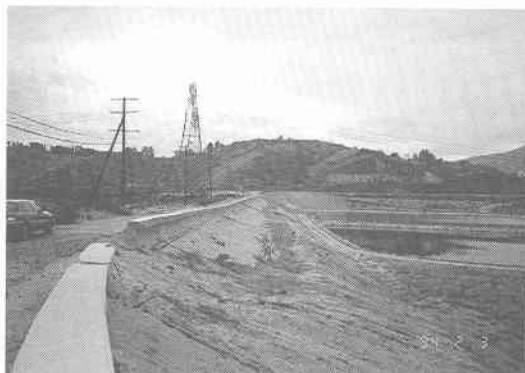
写真 7.3.12 サンフェルナンド上ダムの地震後の状況 ((株)飛島建設 沼田淳紀氏より提供)

地震により、上流側の旧貯水池面に噴砂が生じた。天端での最大変位量は鉛直方向に 2.36 フィート沈下し、下流方向に 0.6 フィート変位した。そのため右岸アバットメント付近に、幅約 3 インチ、長さ 50 フィート程度の横亀裂が発生し、左岸アバットメント付近の堤体下流法面には、幅約 2 インチ、長さ 40~60 フィート、深さ 5 フィート (トレンチ調査より) の縦亀裂が発生した。そのほかに、洪水吐や上流法面にも数条の亀裂が生じた。

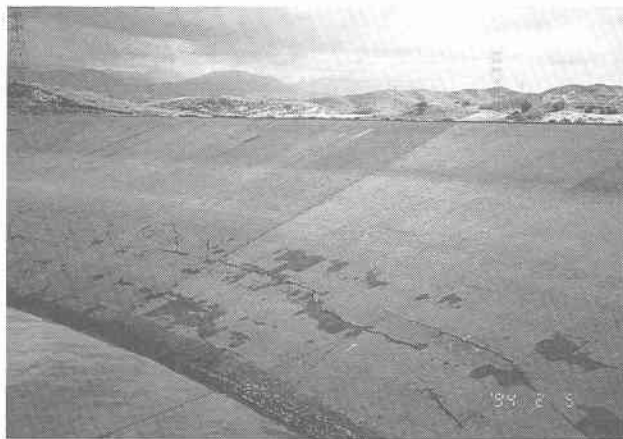
写真 7.3.14 ロサンゼルス貯水池本ダム上流アスファルトライニングの亀裂状況  
((株)飛島建設 沼田淳紀氏より提供)

本ダムの上流法面に覆工されているアスファルトライニングに最大幅 2 インチの縦亀裂が発生した (写真 7.3.14, 7.3.15) が、トレンチ調査より亀裂は浅いことが確認された。また、北部副ダムでは、左岸取付部付近の天端に最大幅 1 インチ、深さ 6 インチの横亀裂が生じた (写真 7.3.16)。管理者はこれらの亀裂を地震 3 か月後に Polyflex Type III でシールし、補修を施した (写真 7.3.17)。地震による変位量は、本ダムの最大断面で 3.5 インチ沈下し下流方向に最大 2.2 インチを観測した。北部副ダム

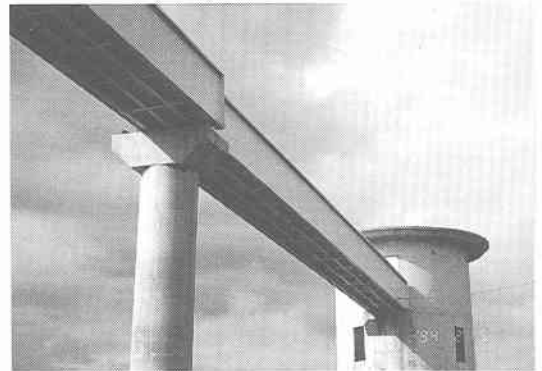
写真 7.3.18 ロサンゼルス貯水池取水塔への管理連絡橋橋桁のずれ (株)飛島建設 沼田淳紀氏より提供)

本ダム近くには、鉄筋コンクリート製の取水塔があり塔内に設置されている地震計では最大加速度 1.3 g を記録した。地震により取水塔自体には変位はなかったが取水塔への管理用連絡橋の橋脚と取水塔の地震応答の違いにより、取水塔よりの橋桁が支点部で南北方向に 2 インチ、東西方向に 16 インチ水平方向にずれた (写真 7.3.18)。
