4. 水際線構造物の被害・メカニズム分析及び復旧・復興

4. 1 河川構造物

4.1.1 河川堤防の被害状況・分布

4.2 港湾構造物

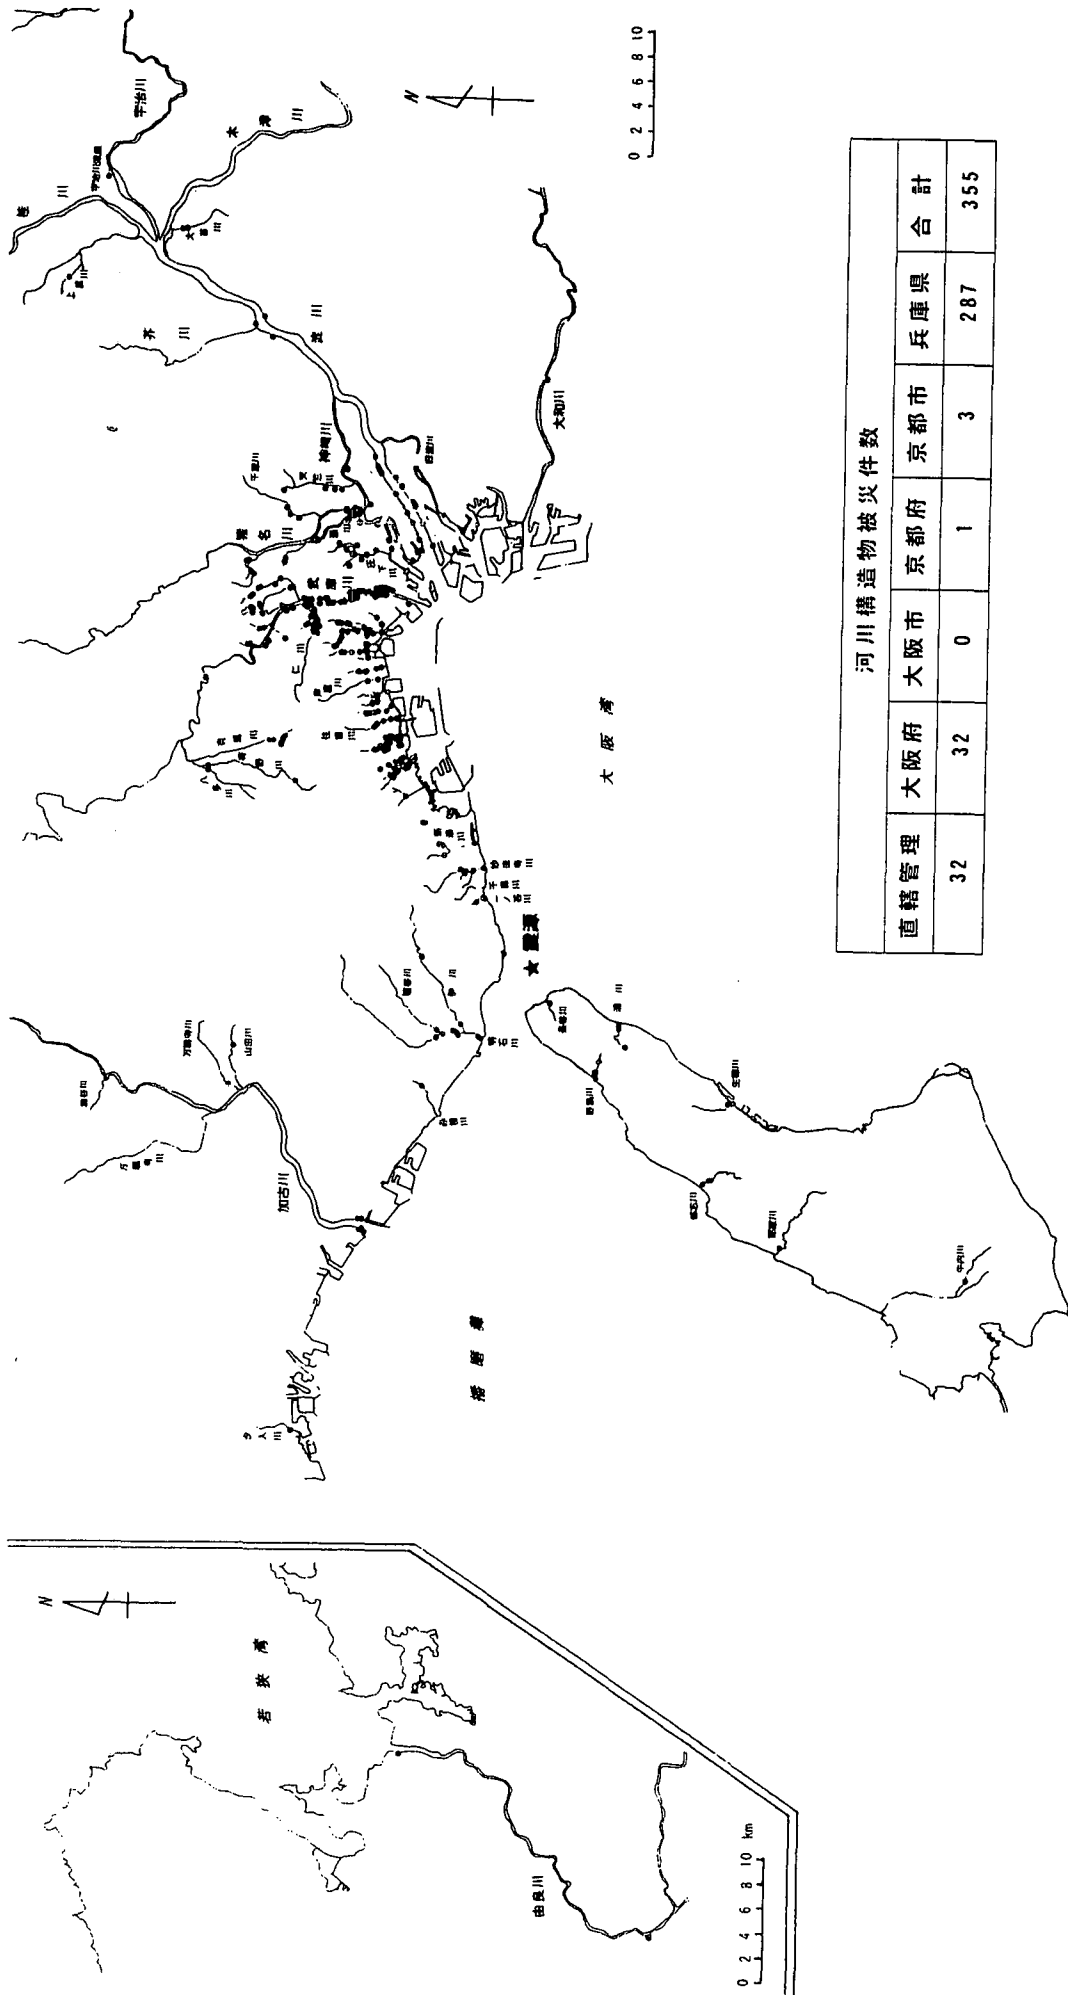
図-4.1.1 阪神淡路大震災における河川構造物の被害箇所

阪神・淡路大震災による河川管理施設の被害件数は、合計 355 件にのぼった（図-4.1.1 参照）。

- ① 淀川；建設省直轄河川において 4 河川 3 2 箇所が被災し、なかでも淀川下流左岸（大阪市此花区西島）の被害は特に甚大で、約 2.0km にわたって堤防崩壊がみられた。このうち被害のもっとも大きい所では堤防が 3m も陥没し、パラベットの倒れたために、もともと大阪水準点基準高より 8.1m 高かったものが、3.5m の高さにまで落ち込んでいた。仮に、地震で津波が発生し、崩壊した堤防から水があふれ出していれば、JR 大阪駅を含む大阪市北区の西半分と、福島区、此花区の全域が浸水するおそれがあった。そこで、建設省近畿地方建設局は、堤防周辺の土砂が噴き出した痕跡から、堤防基礎部（軟弱地盤）の液状化が崩壊の主原因であったと断定、全国でも異例の大規模な地盤改良工事を行うことを決定した。また、西島川が淀川に合流する西島水門付近では、防潮堤にクラックが生じ、擁壁がずれ、被覆コンクリート下の空洞が確認された。そして防潮扉においても被災が報告された。その他の区間では 0.2m 以下の天端の沈下や亀裂等、比較的軽微な被害であった。

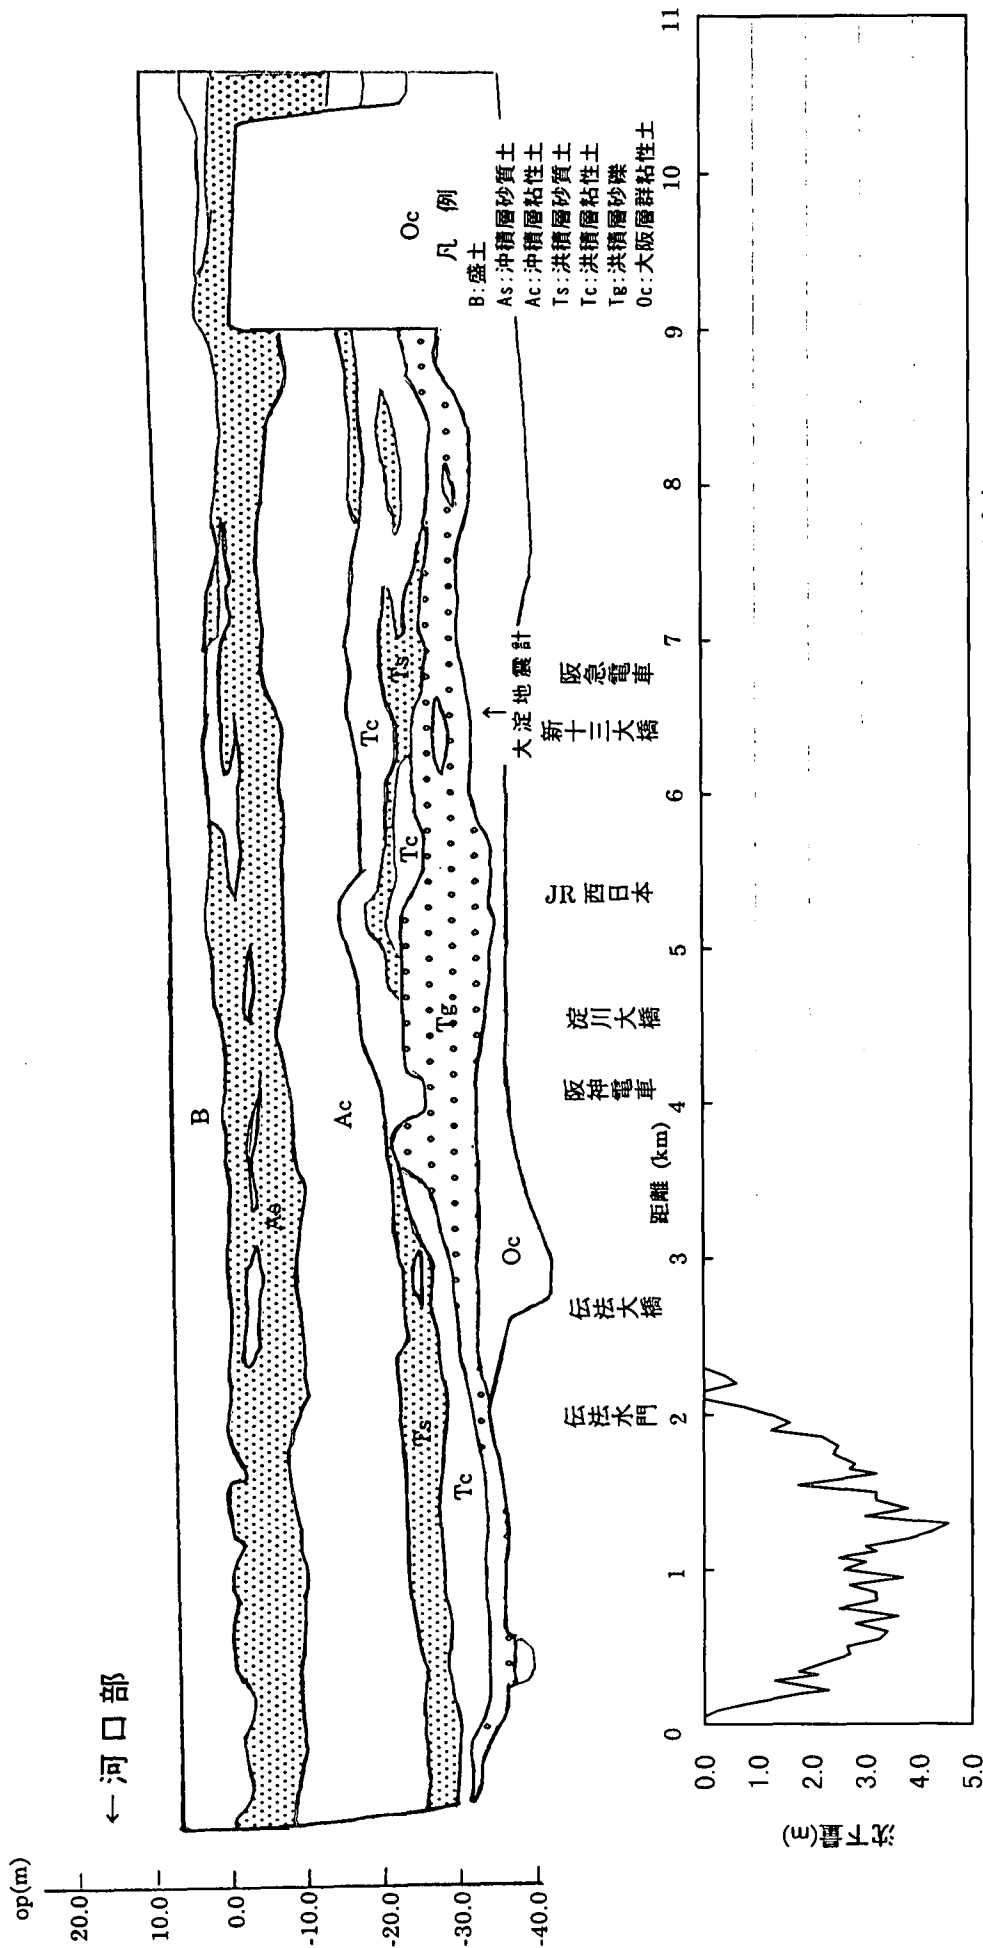
図-4.1.2 淀川の地質状況及び堤防天端沈下量

河川中央での地質縦断図を図-4.1.2に示す。地質は、距離標 9.0~10.0km 付近に上町層が分布し、その上流と下流で沖積層の性状が異なる。上町台地の下流部は、盛土直下に緩い層厚 5~10m 程度の沖積砂質土(As 層)が分布しているが、上流側はこの沖積砂質土層の層厚は激減し、砂層の中位や上位に粘性土が分布している。

被害のほとんどは、河口部に集中している。河口部周辺は図-4.1.2に示したように、層厚 10m 程度の沖積層砂質土が分布しており、この下位には層厚 15m 程度の軟弱な粘性土が分布している。ここでは、被災が著しかった距離標 10.0km より下流部（上町台地の西方）の沖積層砂質土（As 層）を対象に、粒度特性などの土質的な要因について整理し、被災箇所の特性について考察する。

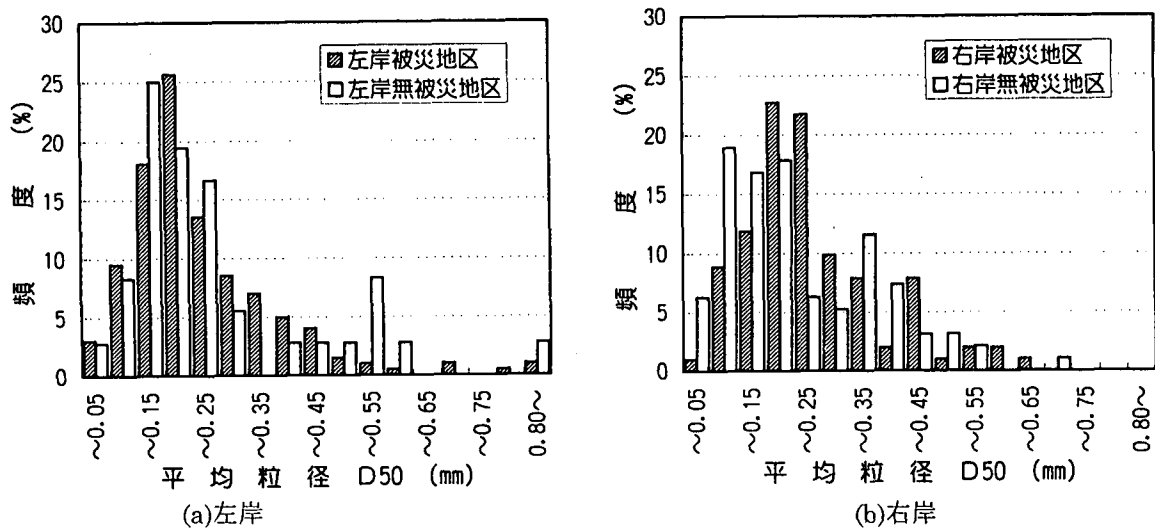
図-4.1.4 平均粒径の頻度分布

図-4.1.3に淀川河口部の砂の粒度加積曲線図を示す。平均粒径は、0.02~0.2mm を示し、細粒分含有率は、10%~80%を示す。左岸及び右岸の平均粒径の頻度分布を図-4.1.4に示した。同図によると、左岸、右岸とも被災箇所においては、 D_{50} が 0.15~0.2mm 間の頻度が多くなっていることがわかる。一方、無被災箇所について見ると、左岸、右岸とも全体にばらついている傾向が認められるが、右岸側では $D_{50}=0.2\text{mm}$ 以下で被災箇所比べて頻度が多い傾向が見られる。

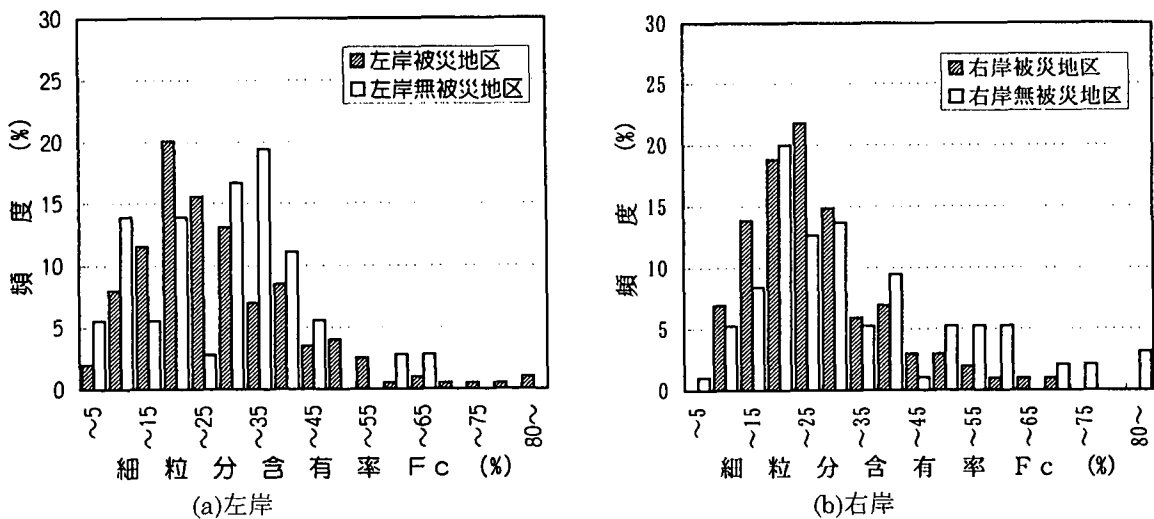
図-4.1.5 細粒分含有率頻度分布

細粒分含有率についてみると、図-4.1.5 に示すとおりである。すなわち、左岸、右岸ともに被災箇所は無被災箇所と比べ、細粒分の少ない傾向（細粒分 25%以下の頻度が多い）があるようであり、無被災箇所の頻度分布が全体にばらついている傾向が伺える。以上のことから、被災箇所と無被災箇所では若干の土質工学的の違いはあるものの明瞭な関係は把握できない。

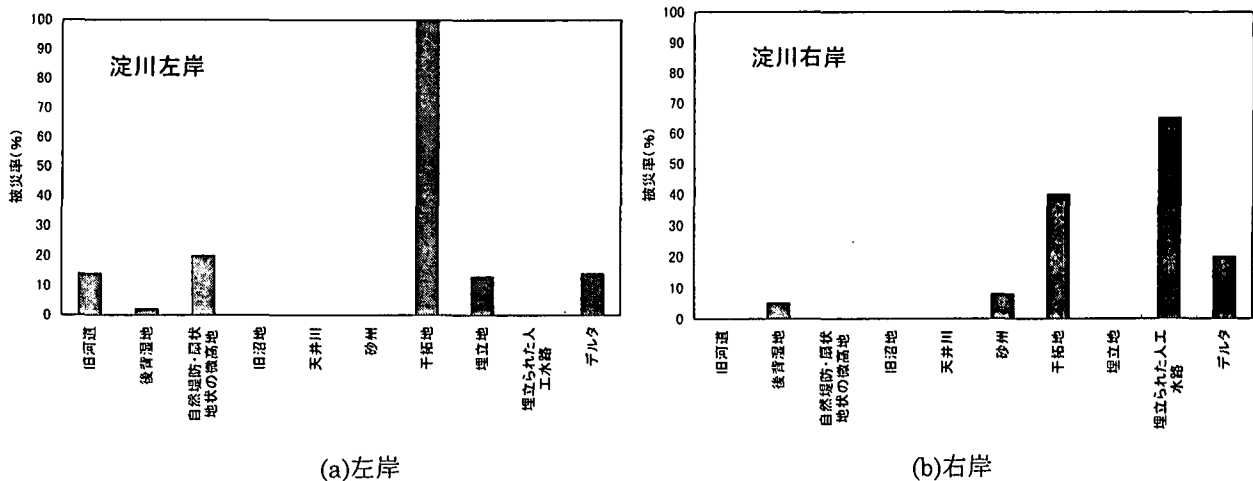
図-4.1.6 被災率と地形区分の関係

図-4.1.6 に左岸、右岸における地形区分毎の被災率の分布を示した。図によると、左岸の干拓地（下流部の西島地区）、右岸の埋立てられた人工水路（下流部の西島地区）での被災率が 100% 及び 65% と高い値となっている。

したがって、被災率の高い地形区分は、1.干拓地、2.埋立てられた人工水路、3.デルタであり、代表的な被災箇所はこの地形区分に相当している。また、堤防総延長の約 50% を占める後背湿地の被災率が全体に低いことがわかる。

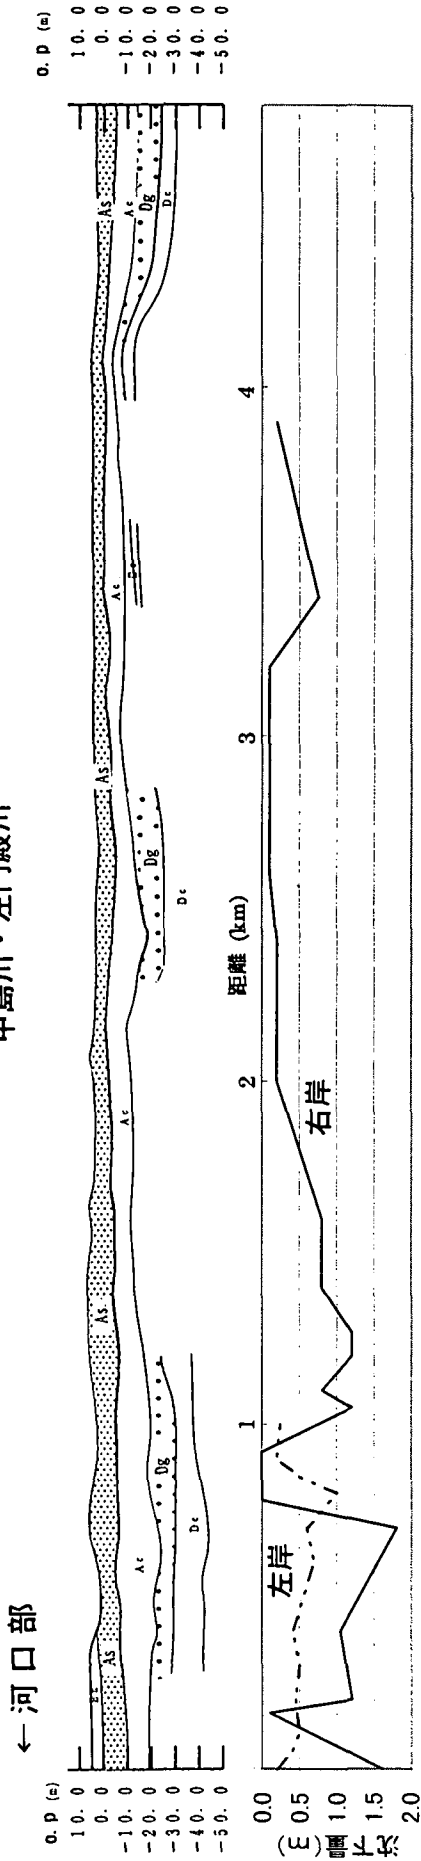
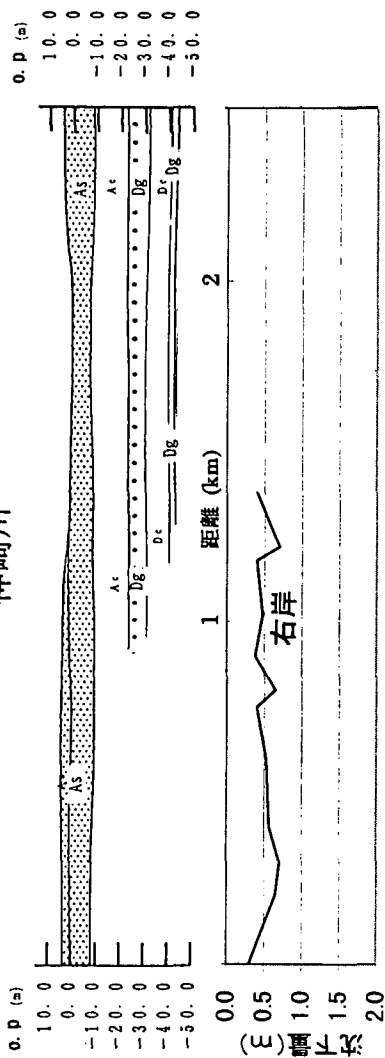
図-4.1.7 中島川、神崎川の地質状況及び堤防天端沈下量

中島川・左門殿川の被害も、淀川と同様河口部から約 2km 以内の範囲に集中している。河口部の河川中央部の地質は図-4.1.7 に示すように、約 10m 程度の沖積層砂質土層の下位に層厚 15m~20m 程度の軟弱な粘性土層が分布している。また、河口付近には多くの液状化による噴砂現象が確認されていることから、沖積層砂質土層の液状化により被害が発生したものと推定できる。図-4.1.8 に粒径加積曲線を示す。平均粒径は 0.05~1mm、細粒分含有率は 10%~60%である。

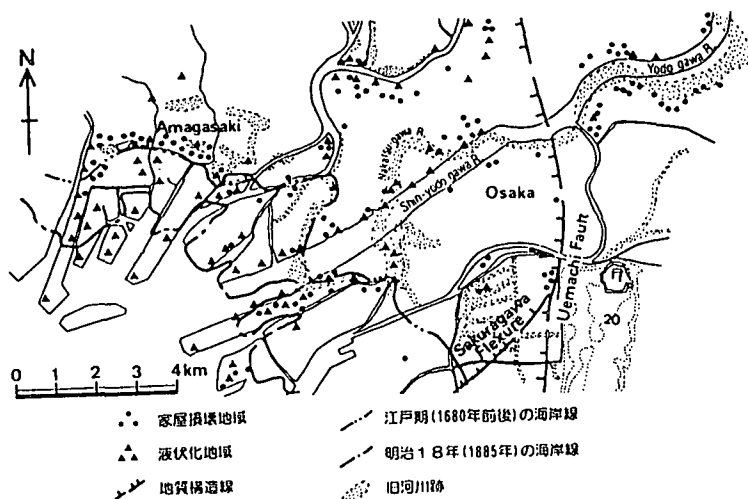
図-4.1.9 淀川の旧河道と液状化・家屋損壊被害分布

図-4.1.9 は、旧河道と被害の関係を示す。同図に示すように、干拓した区域においては液状化の度合いも大きく、被害も大きいことから、中島川、神崎川の河口部の布屋海岸も埋め立て地盤の緩い盛土の液状化により被害が生じたものと推察できる。

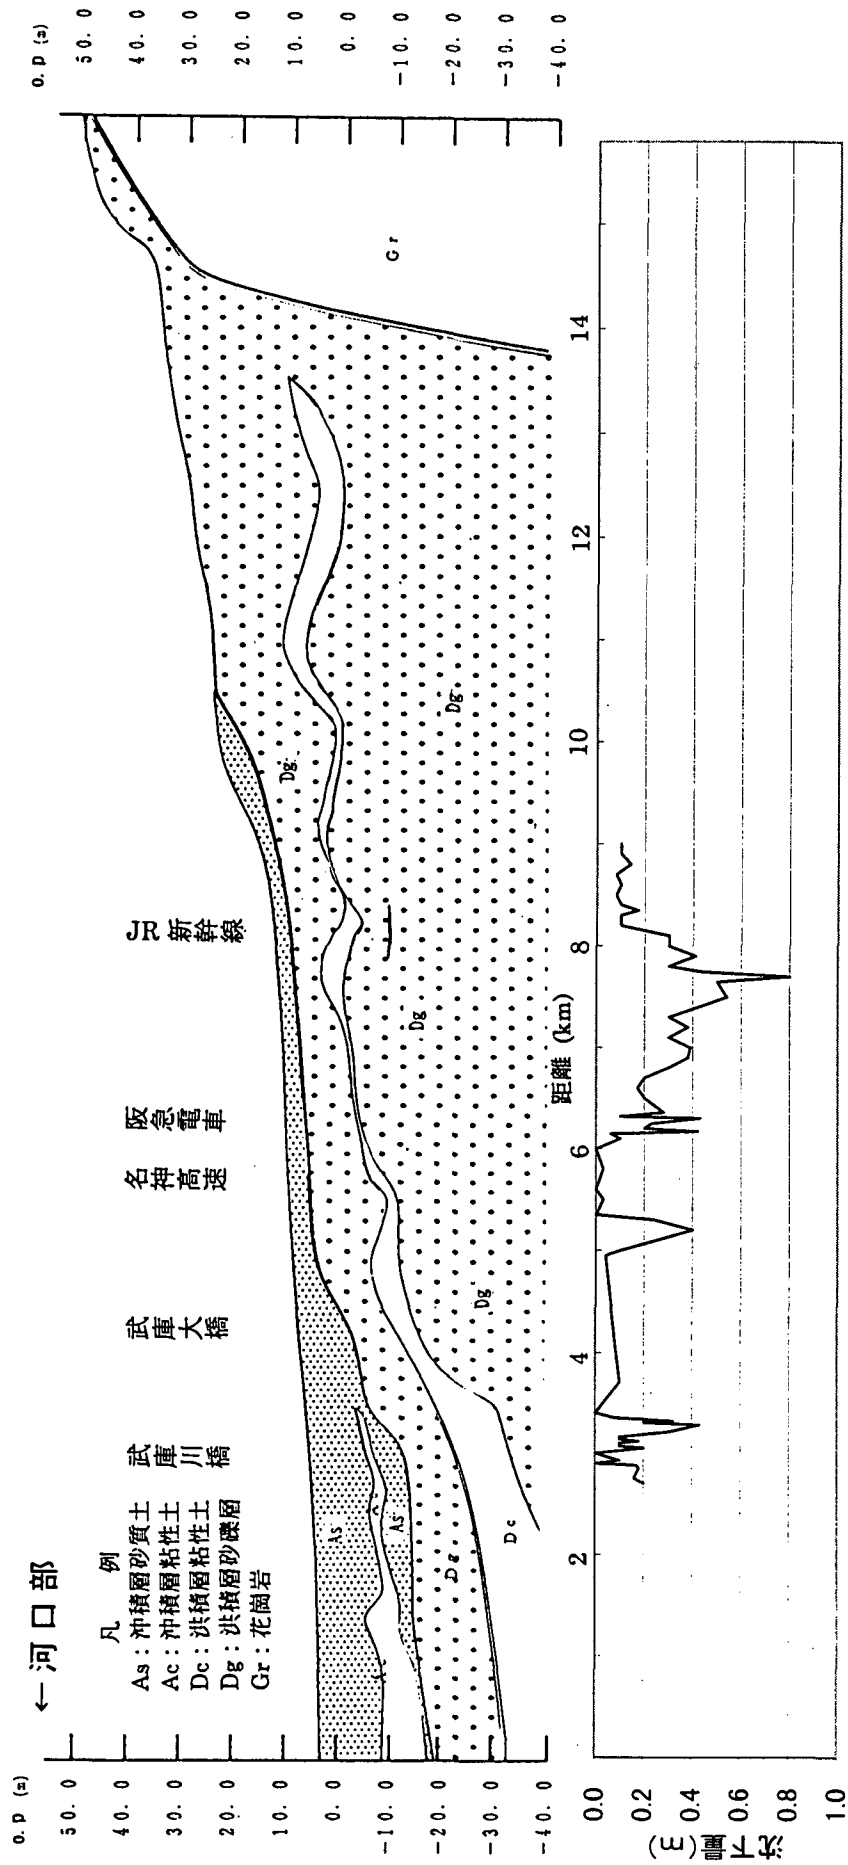
図-4.1.10 武庫川の地質状況及び堤防天端沈下量

武庫川の河川中央の地質断面図と被害の関係を堤防沈下量を指標として図-4.1.10に示すが、被害箇所が河川中流域のJR新幹線付近に集中して認められる。被害箇所の地質は、表層に数メートルの沖積層砂質土が分布しているものの、以深は、N値30~50の洪積層砂礫層が分布している。

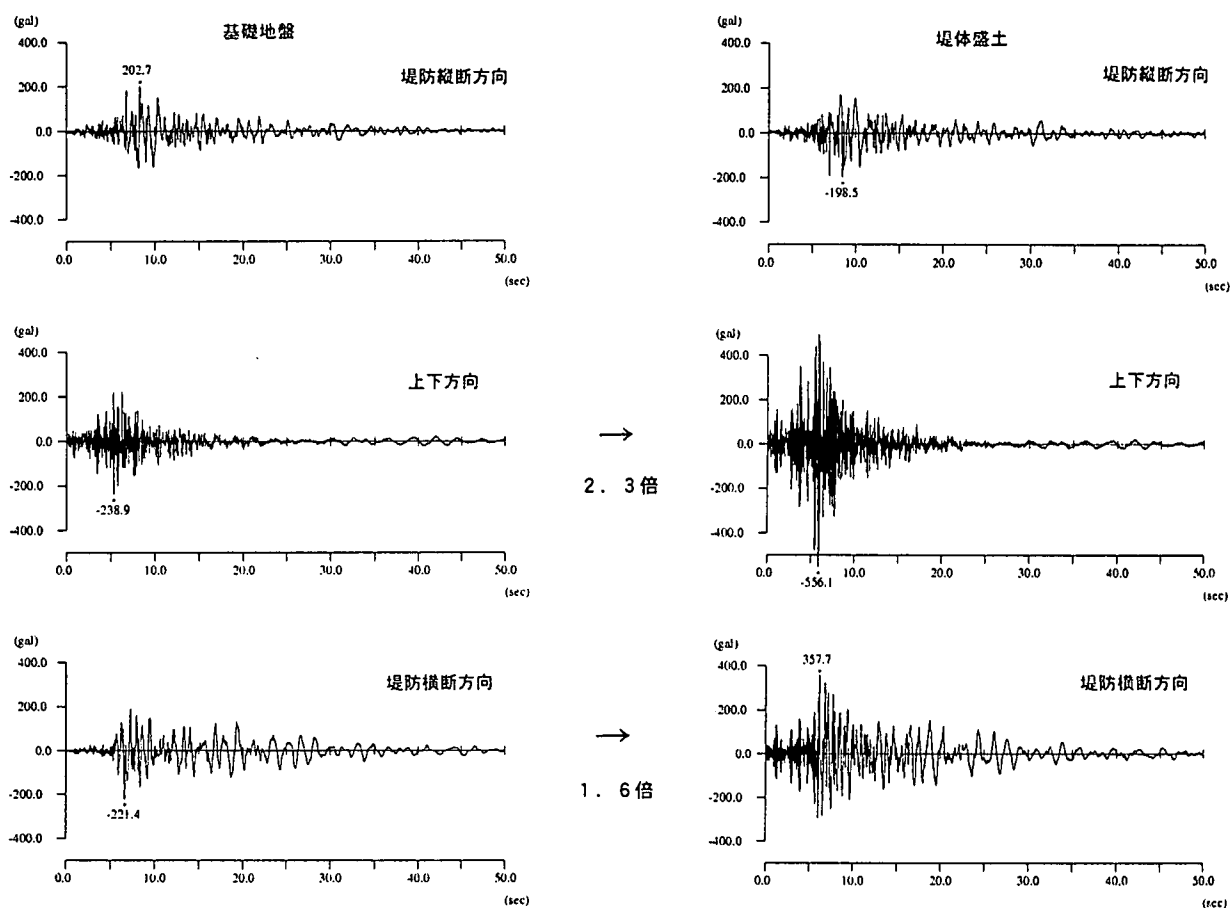
図-4.1.16 大淀で観測された地震加速度波形

ほぼ、200ガルを超える地震動が観測されているが、堤防横断方向と上下方向では堤防天端において大きく増幅されており、堤内地盤での値に比べてそれぞれ1.6倍、2.3倍となっている。一方、縦断方向では形状的に拘束力が大きいため、このような増幅は認められない。振動の継続時間は約4.5秒である。応答スペクトルから卓越周期を見ると、水平方向では約1~2秒、上下方向では、約2~3秒となっている⁵⁾。

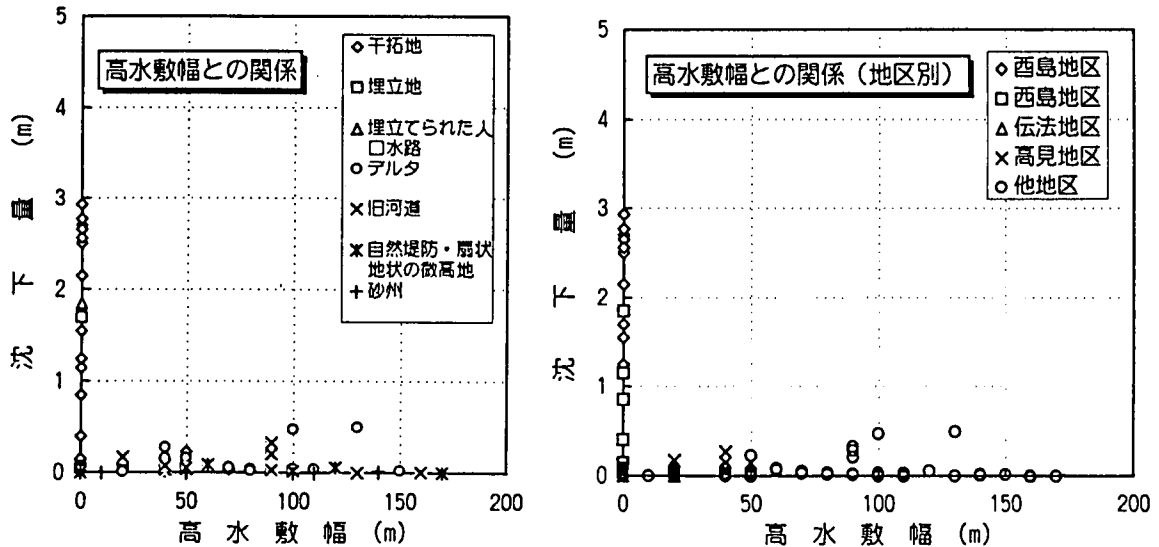
図-4.1.17 高水敷幅と堤防沈下量の関係

図-4.1.17 に高水敷幅と堤防沈下量の関係を示した。地形区分毎の高水敷幅と沈下量の関係によると、旧河道、デルタ、自然堤防・扇状地状の微高地、砂州については、両者に明瞭な相関関係は認められない。特に、砂州は高水敷幅に関係なく、ほとんど沈下を生じていない。埋立地、干拓地及び埋立られた人工水路における沈下が著しいが、干拓地においては高水敷幅が 50m 程度になると、沈下量が急激に小さくなるような傾向も伺える。

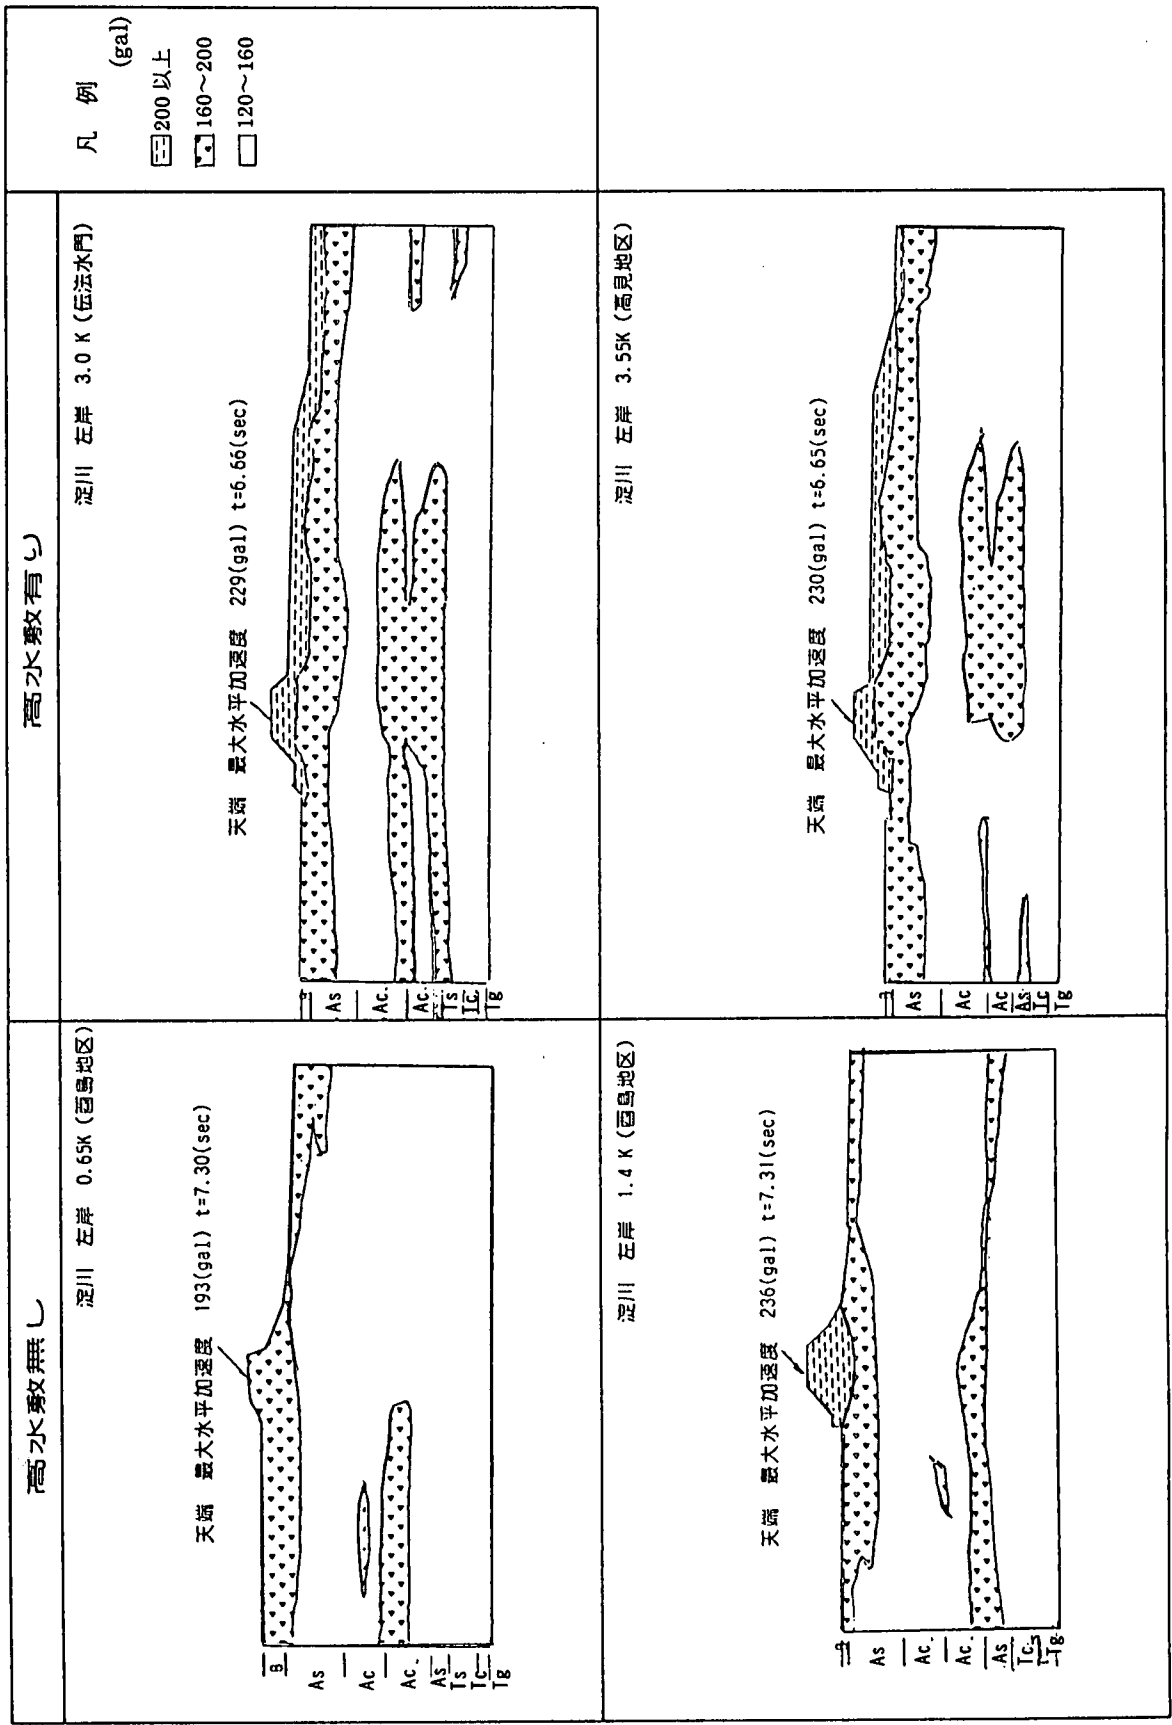
図 4.1.18 最大水平加速度分布

これより、堤防天端の最大加速度については、堤内地盤が高い 0.65km のケースについては、低くなっている。高水敷の有無については、1.4km においては、高い加速度の分布範囲が下に凸の分布になっているのに対し、高水敷のある 3.0km 及び 3.55km 付近では、特に堤内地で 20～40 ガル程度低減されている。

つまり、高水敷の有無や堤内地盤高により、堤防直下の液状化を起こしたと考えられる砂層の最大加速度が影響されることがこれよりわかる。

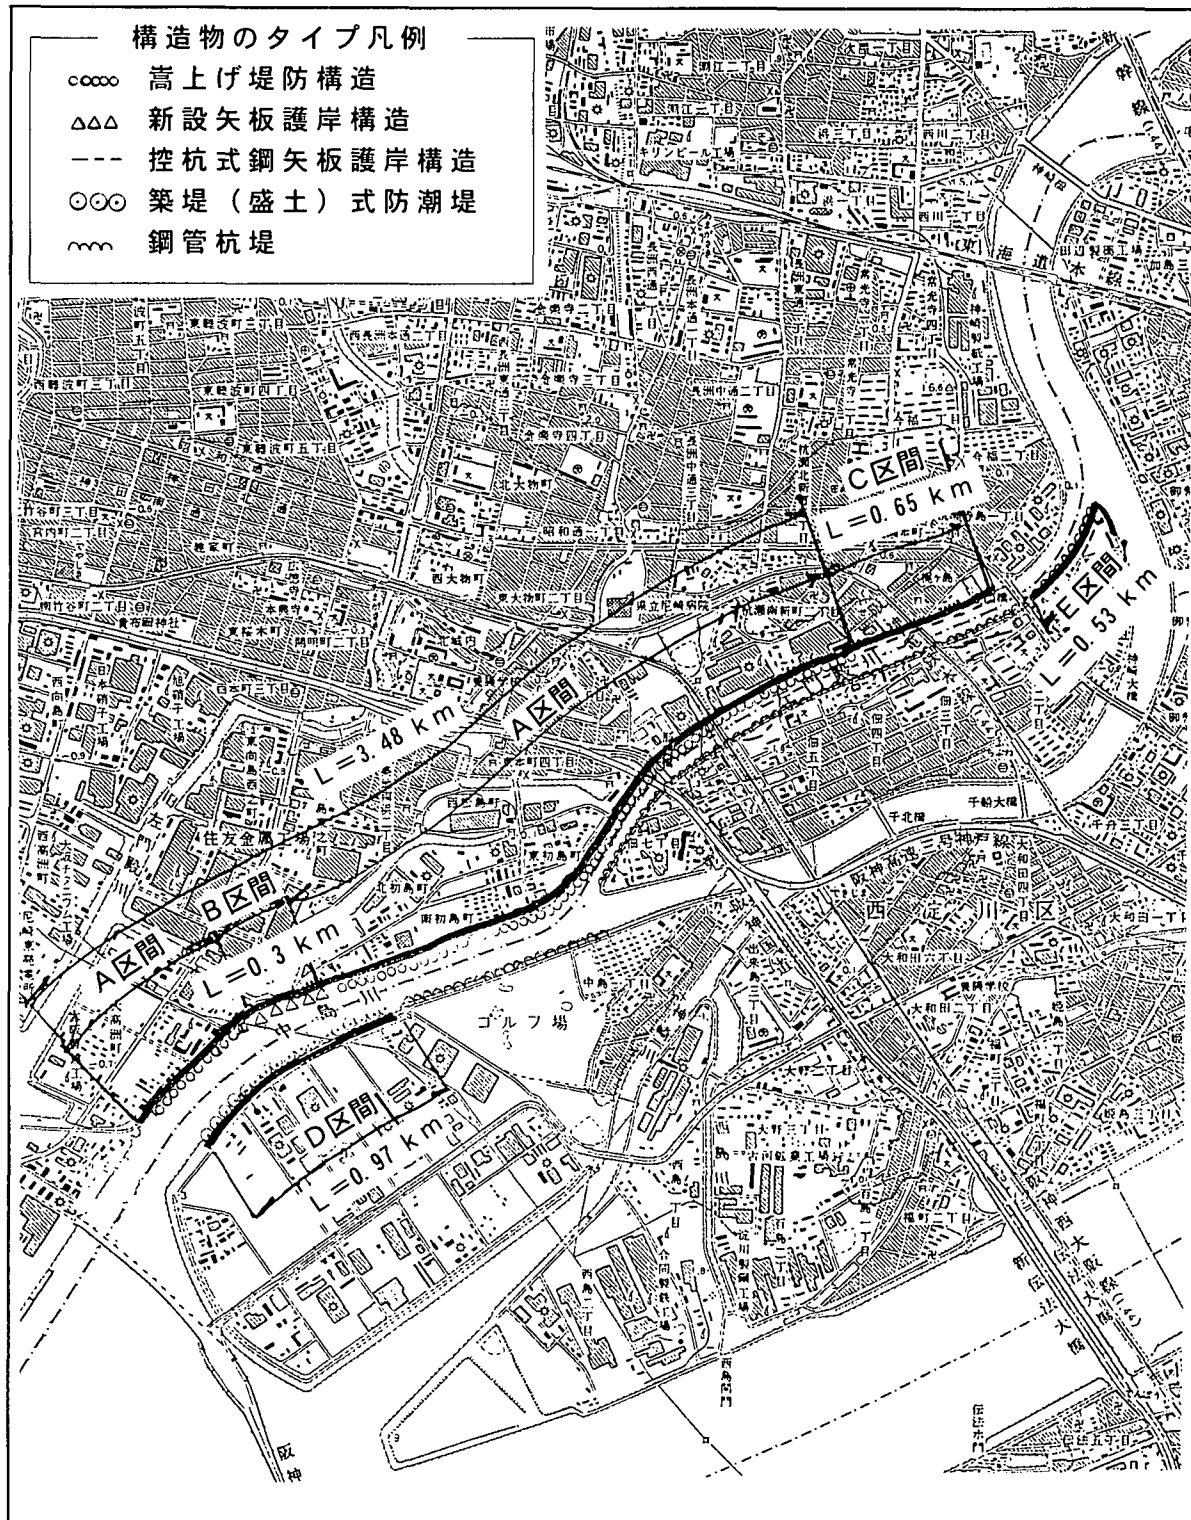
図-4.1.22 構造物のタイプ別位置図

一方、中島川右岸のうち 0.6km~0.9km の間約 300m は、平成 6 年に施工した新設矢板護岸であり、変状はほとんどない。断面図を図-4.1.21 に示す。これら構造のタイプ別の位置を図-4.1.22 に示す。

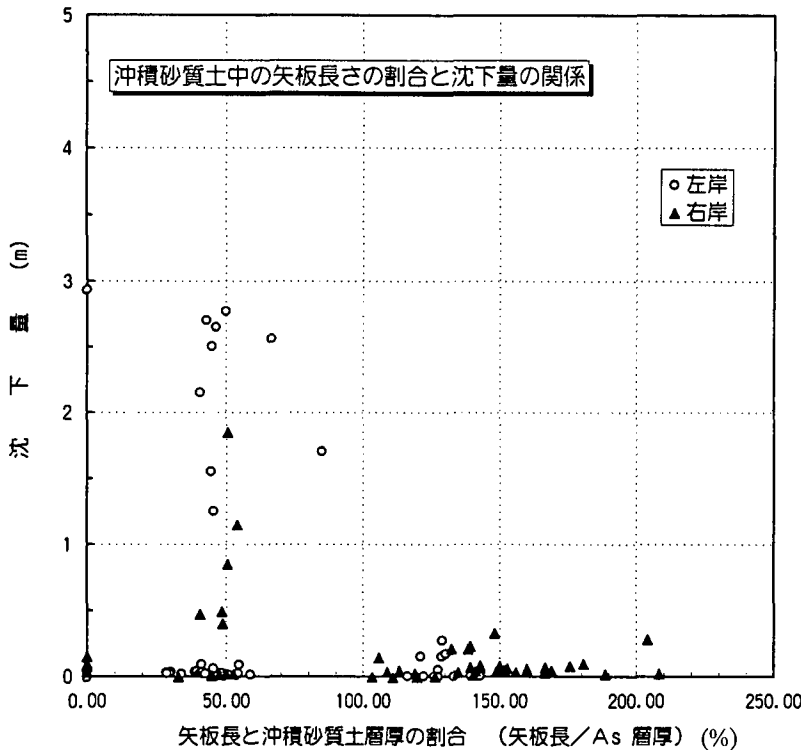
図-4.1.27 沖積砂質土中の矢板長さの割合と沈下量の関係

また、液状化対象層として考えられる沖積層砂質土（As層）の層厚に対する矢板長の割合について整理し、これと沈下量の相関を見てみたものを図-4.1.27 に示す。図によると、沖積砂層の層厚の50～70%以上矢板を打設すると沈下量は急激に小さくなり100～150%（砂層厚相当～砂層厚の1.5倍程度）打設すれば堤体の沈下がほとんど生じないものと考えることができる。

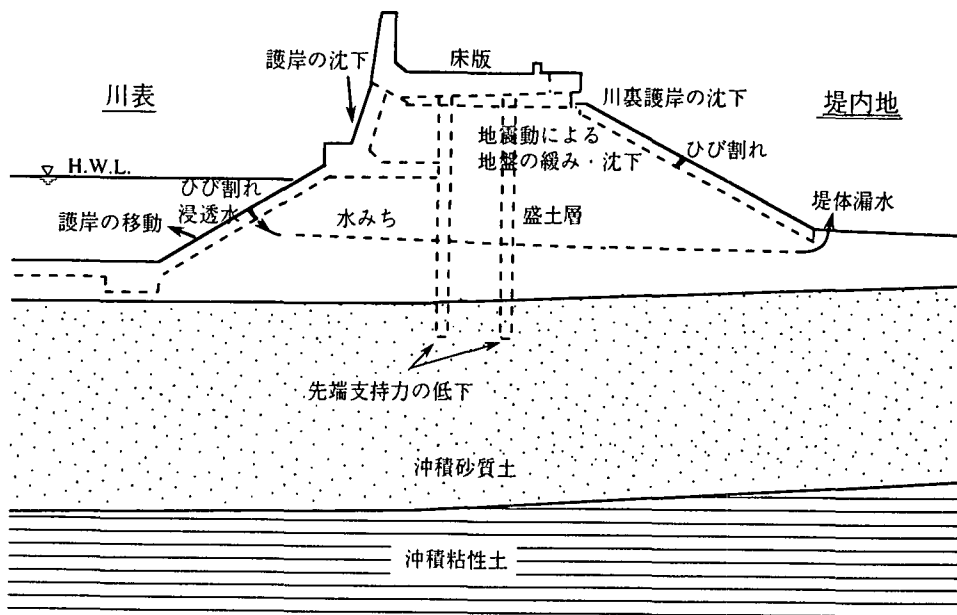
図-4.1.28 中島川の被災メカニズム

図 4.1.28 に示すように、本堤においては床版の下に杭（ $\phi 400\text{mm}$ 、 $L=8.0\text{m}$ ）が2列施工されている。杭先端深度は、OP-3.0m 付近で沖積砂質土層上面で、N値 10 前後の地層である。先端支持力は多少期待できるものの、一般的には摩擦杭と考えられる。したがって、今回の地震のように大きな振動が地盤に作用した場合には、盛土層や沖積砂質土層では地盤の緩みが生じ、杭周面の摩擦力の低下や、沖積砂質土層の支持力低下が起こり、杭基礎としてはほとんど機能できなかったものと考えられる。このことは、パラペット天端の大きな沈下量から盛土層を含めて護岸全体が沈下していることから明らかである。なお、この杭が多少とも支持力を発揮したために、盛土層に付随して沈下した川裏護岸と床版との間に空洞が生じており、川表護岸や盛土内にも同様な空隙が生じたと考えられることから、この空隙を通して堤外から堤内に漏水が発生したものと考えられる。

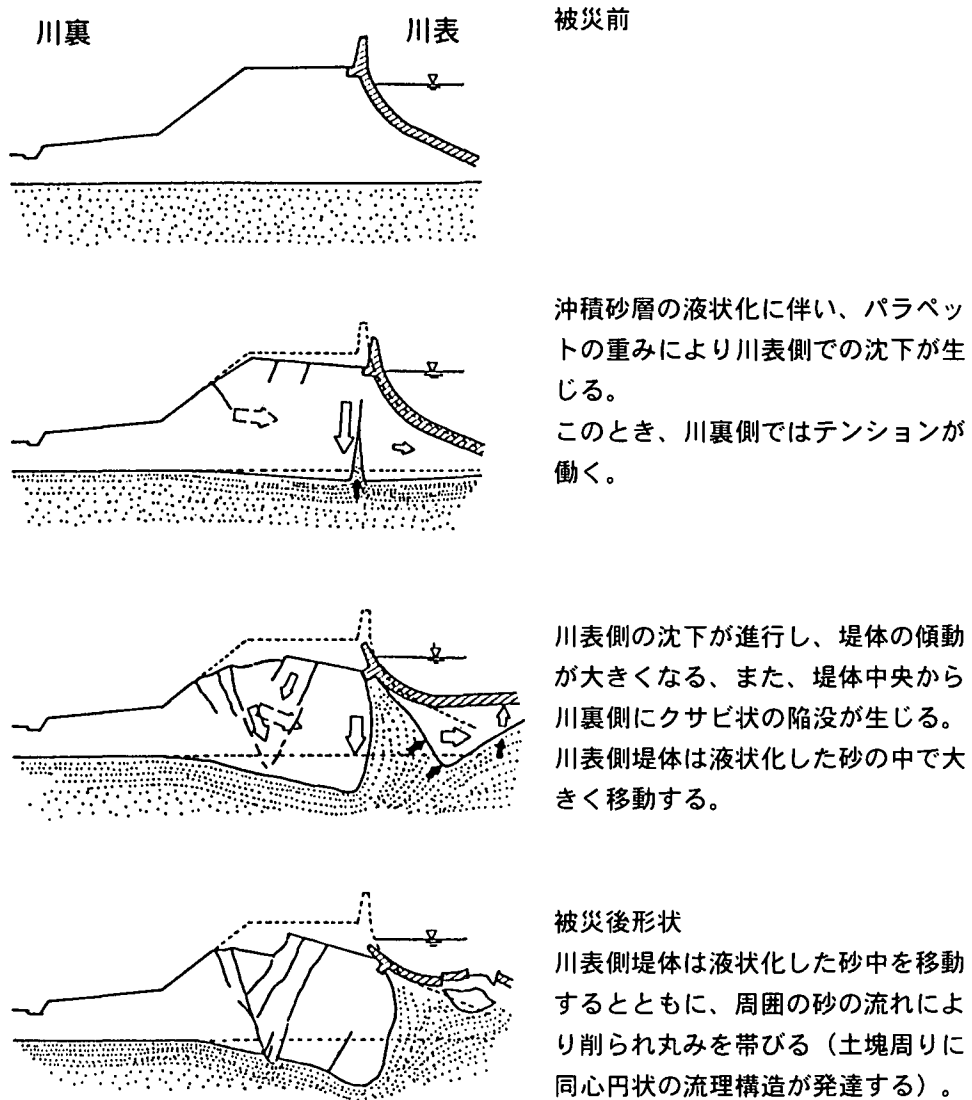
図-4.1.29 淀川の被災メカニズム⁵⁾

- ①地震動によって堤防直下の沖積層砂質土が液状化を生じる。このとき、地盤高の低い（あるいは、高水敷のない）堤外側で液状化の程度が激しい。
- ②基盤の液状化に伴い、支持力を失った堤防は、液状化の程度が激しく、かつ、コンクリート護岸、パラペット等によって重量が大きいパラペット直下で大きな沈下を生じる。このとき、堤防直下は有効拘束圧が大きい（堤防高が高い）ため、沈下量は相対的に小さく、その結果、堤防は川表側に傾くように沈下していく。
- ③液状化の継続とともに、パラペット部の沈下は激しくなり、川表法面部の堤体土と天端部分の堤体土の間に下方に開口した亀裂が生じ（テンションによる）、両堤体土が分断される。このとき、この亀裂に液状化した砂が貫入し、長細い砂脈を形成したり、川表側に存在するコンクリート矢板の影響により、流動化した砂の側方への流動が阻害され、上方の圧力が増加し、法尻が上方に跳ね上がる動きをする。このときの砂の動きにより、堤体土の周囲が削られ、丸みを帯びるとともに、堤

体土周囲の砂中に同心円状の流理構造が発達する。

④②～③の時期に、堤内側法面～天端中央付近において堤体土にテンション（堤内側に堤体土が引かれる）が作用し、堤体土はくさび状あるいは階段状のせん断（密着した亀裂）を生じながら変形する。

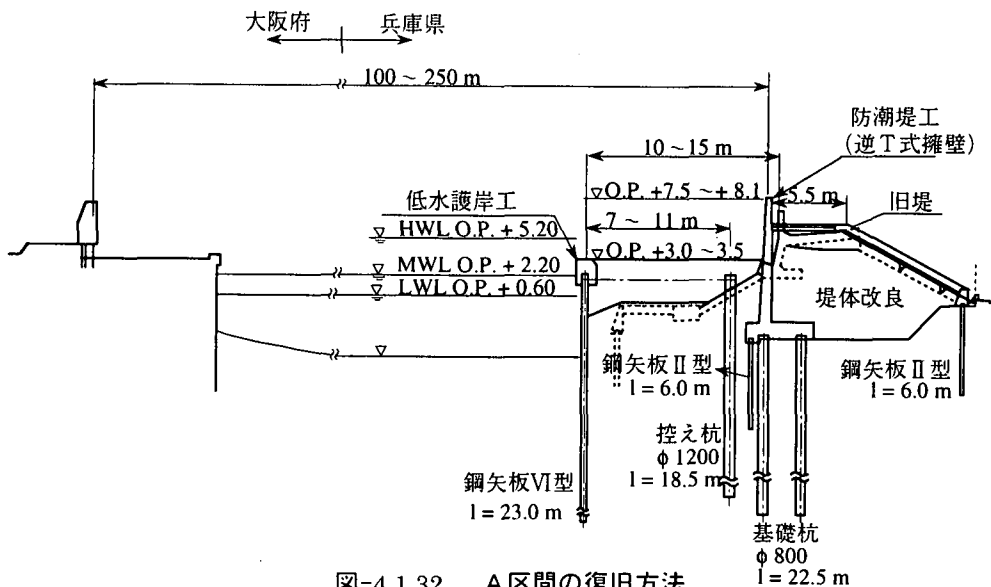
図-4.1.32 A区間の復旧方法

この区間は、漏水区間 1km を含め、堤体、パラペットの沈下、川表・川裏護岸のひびわれ等の被害が大きく、堤体全体の改築が必要とされ、高潮堤防としての機能維持をもつ工法とし逆T式擁壁案を採用している。標準断面図を図-4.1.32 に示す。

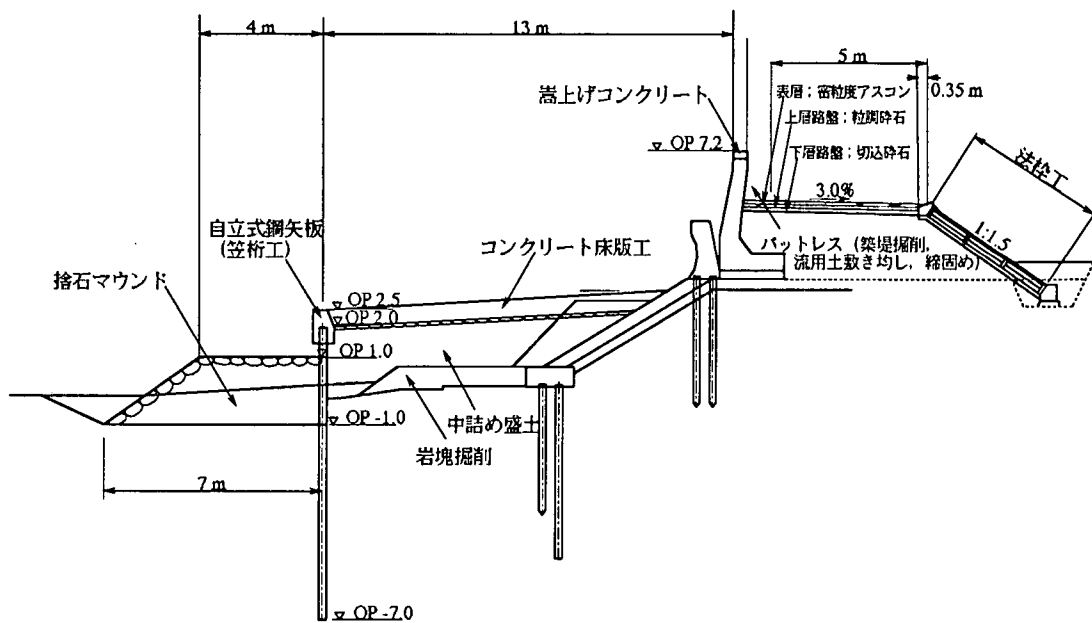
図-4.1.38 武庫川河口部復旧断面

この区間の被災は、上部パラペットの一部沈下、傾斜や天端道路の一部沈下、クラックが主なものであった。復旧は、パラペット部の嵩上げコンクリート、築堤部上部の掘削再盛土、堤体前面に自立式鋼矢板による低水護岸を設け、上部をコンクリート床版で被覆している。復旧断面図を図-4.1.38 に示す。

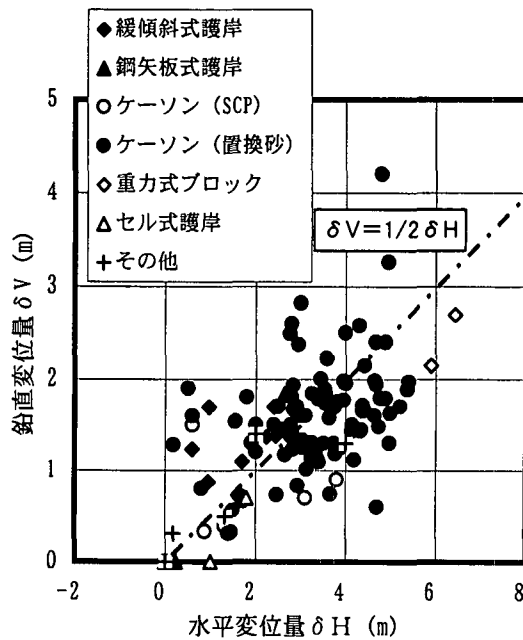
図-4.2.11 鉛直変位量と水平変位量との関係

図から明らかなように、護岸における変形については明瞭な関係があるようで、構造形式の違いに拘らず、概ね δV (鉛直変位) = $1/2 \times \delta H$ (水平変位) の関係にあることが判る。
