## 2. 都市高架橋の被害調査

### 2.1 概説

### 2.1.2 全体的な被災状況

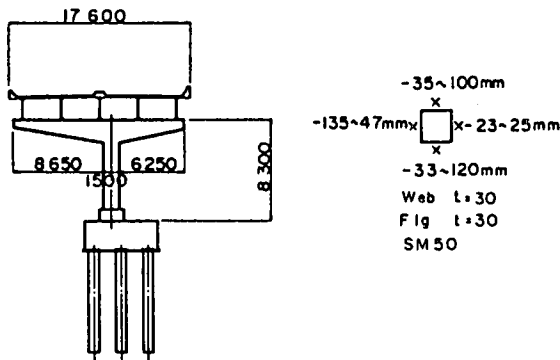
神P353 (T型単柱、箱)

本形式は20脚あるが、柱に座屈が生じたものは神P353と神P366のわずか2脚のみである。この内、神P366では柱の一面のみに軽微な座屈（面外変形量=6mm）が生じていた。一方、神P353では柱の4面に座屈が生じ橋脚としての損傷程度は高かった。面外変形量は-47mm～+135mmである。両橋脚の差は梁が多少海側に張り出しているか山側に張り出しているかであり、形状も上部構造反力もほぼ同一である。また、設置位置も数百mしか離れていない。なぜこのような差が生じたか詳細な検討を必要とする。さらに、単柱箱断面形式の座屈発生率が低い要因も検討する必要がある。

図-2.14 神P353の座屈状況<sup>5)</sup>

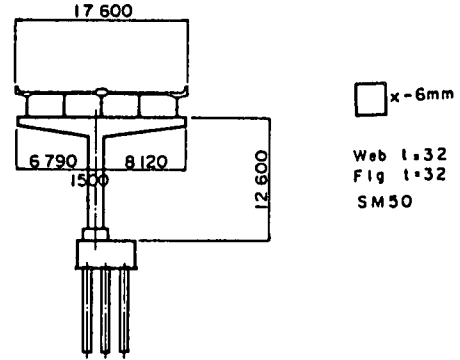
神P366 (T型単柱、箱)

図-2.15 神P366の座屈状況<sup>6)</sup>

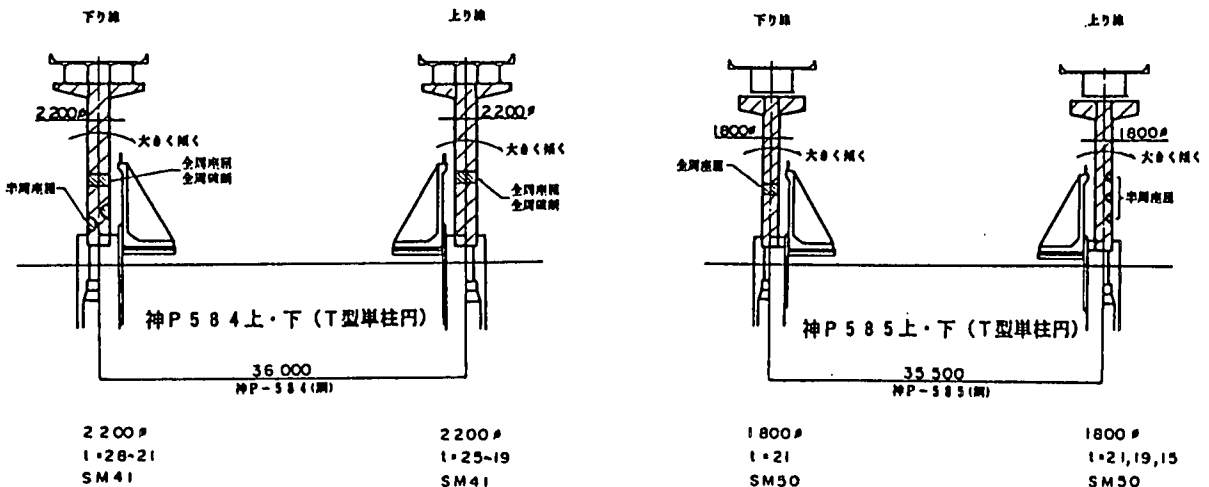
鋼製橋脚の中で最も座屈損傷が多かった形式である。この形式の橋脚は28脚中20脚に座屈が生じ、その程度も大きく地震に対して強度不足であったと判断される。設計的観点でみると、この形式は理想的な弾性設計が可能で柱全体に余裕が少なかったこと、別途行われている検討によれば断面構成上、結果的に座屈を助長する継手（板逃げによる偏芯）となっていたこと、径厚比が多少大きかったこと等が要因と考えられる。これらは、阪神高速道路公団による実験でも確認されたが、縦補剛材の設置や断面変化を少なくすることにより耐荷力が大きく改善されたことから分かる。なお、本形式の座屈損傷が神P580～神P585付近に集中している傾向がある。この地域ではケーソン基礎であること、橋脚高さが一般部より高いこと等から、地域特性や橋脚高さ、基礎等との関連も検討する必要がある。

図-2.16 神P584上下、神P585上下の座屈状況<sup>5)</sup>

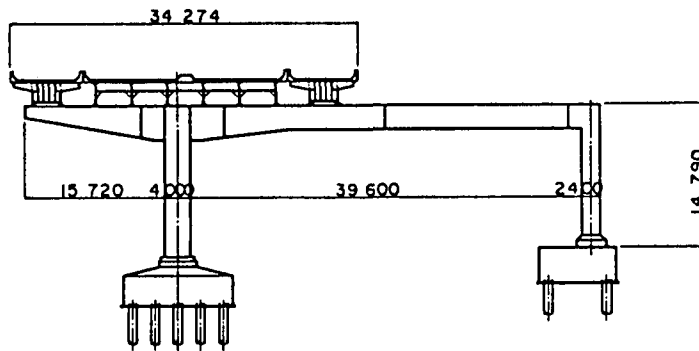
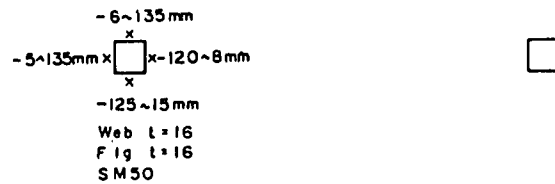
神 P 6 (ラーメン：一層)

一層 2 脚形式では、38 脚中 9 脚座屈していたが座屈程度が大きいのは 3 脚であった。神 P 6 (柱 1 本 4 面 : 135mm)、神 P 80 (柱 1 本 3 面、柱 1 本 2 面 : 65mm) および神 82 L (柱 1 本 3 面 : 63mm) である。これらはいずれも張り出し部の大きな橋脚であり、個々の柱が上部構造死荷重を直接的に支持する構造となっている。さらに、神 P 6 や神 P 80 は柱間隔が広く損傷の激しかった後述の特殊ラーメン形式と形状や剛性のバランスが似ている。なお、神 P 371、神 P 372 は柱上部の隅角部で座屈が生じていたことに特徴がある。この 2 脚は通常の一層 2 脚形式と異なり柱の剛性が梁の剛性と比較して小さい。この例のように、柱と梁のバランスや上部構造とのバランスによっては屈発生箇所は橋脚基部以外になる可能性を示しており、ラーメン形式のような不静定構造の耐震設計における注意点と考えられる。

図-2.17 神 P 6 の座屈状況<sup>5)</sup>

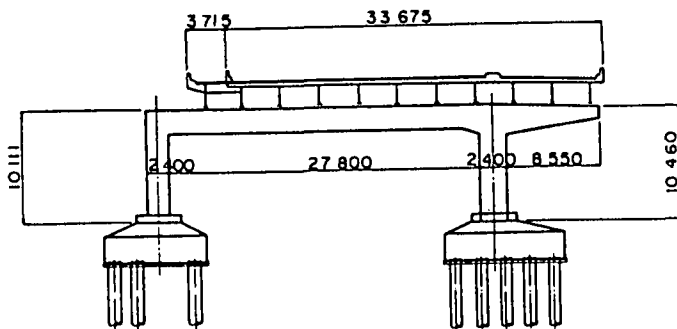
神 P 80 (ラーメン：一層 2 脚)

図-2.18 神 P 80 の座屈状況<sup>5)</sup>

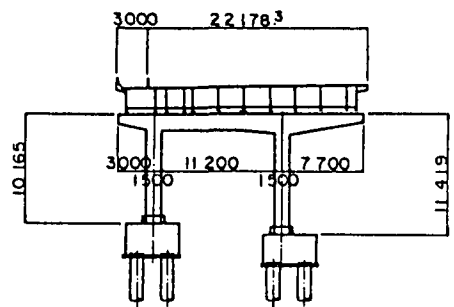
神 P 82 L (ラーメン：一層 2 脚)

図-2.19 神 P 82 L の座屈状況<sup>5)</sup>

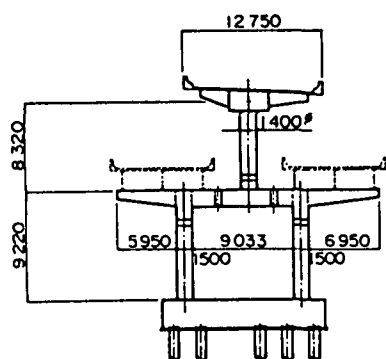
神P392（ラーメン：一層+T円）

次に、一層+T形式についてであるが、Tが一層の梁中央上に設置されている神P392、神P393の2脚ともT基部梁軸方向に座屈が生じていた。このTの柱断面は円形であり強度に方向性がないことを考慮すると、座屈位置から地震荷重がラーメンの面内方向（橋軸直角方向）に大きかった可能性がある。または、T基部の梁の振動挙動が主要因の可能性も強く詳細な検討を必要とする。一方、Tが一層の柱近傍にある形式では、10脚中8脚で座屈が生じていたが、西P120（柱1本4面：49mm）以外はT近傍下部の柱部1～2面で軽微な座屈であった。座屈個所は柱基部に集中していた。なお、2層形式では4脚中2脚に座屈が生じていたが軽微であった。

図-2.20 神P392の座屈状況<sup>5)</sup>

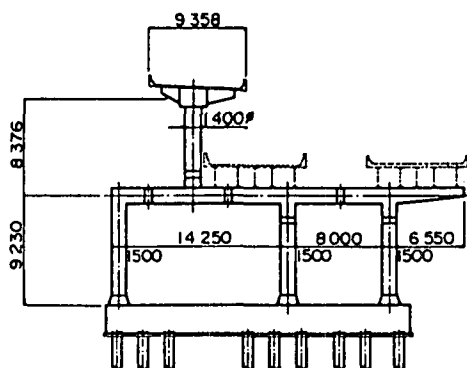
神P393（ラーメン：一層+T円）

図-2.21 神P393の座屈状況<sup>5)</sup>

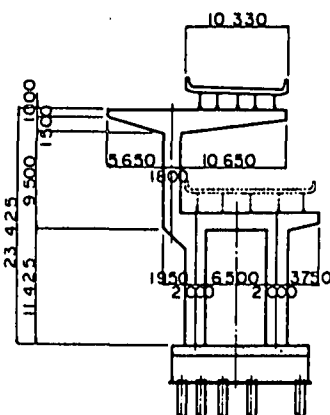
西P120（ラーメン：一層+T）

図-2.22 西P120の座屈状況<sup>5)</sup>

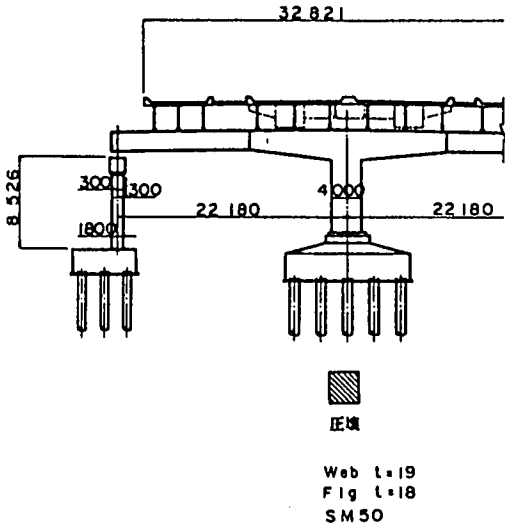
T型橋脚の梁を延長し梁両端を支持した形式では3脚中2脚が座屈した。その内の一つが圧壊した神P55である。他の一つも座屈量は少ないが4面が座屈した。

図-2.23 神P55の座屈状況<sup>5)</sup>

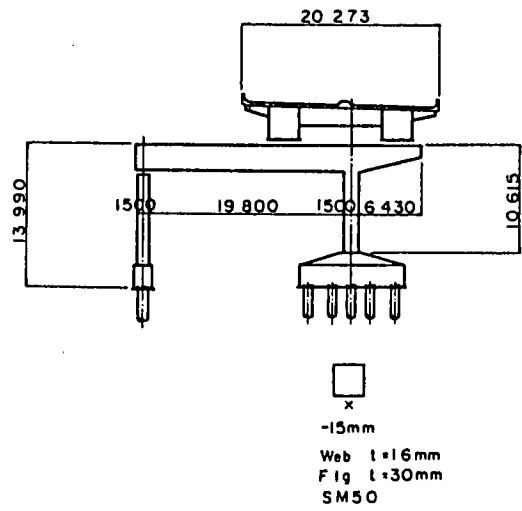
門型の梁の中央を支持した形式では13脚全てに座屈は生じていなかった。逆しまたはT型で梁の片側端部を一点支持した形式では、13脚中7脚で座屈を生じた。同時にRC橋脚上の支承が損傷し梁とRC脚がずれているものが多かった。座屈の程度は大きく、西P143（ズレ、1面：15mm）、神P68（ズレ、4面：113mm）、神P169（ズレ、3面：40mm）、神P172（3面：48mm）、神P173（3面：30mm）等が代表的なものである。

図-2.24 西P143の座屈状況<sup>5)</sup>

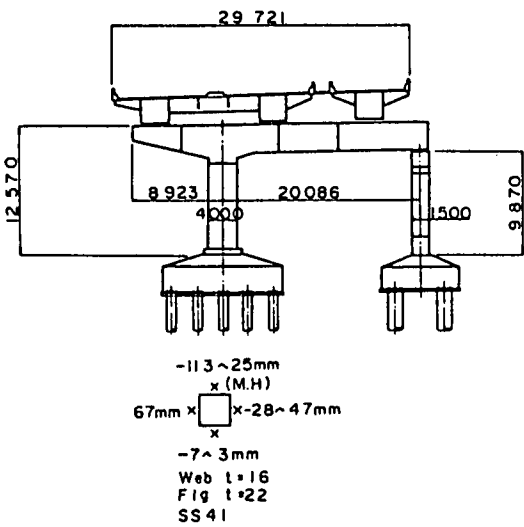
図-2.25 神P168の座屈状況<sup>5)</sup>

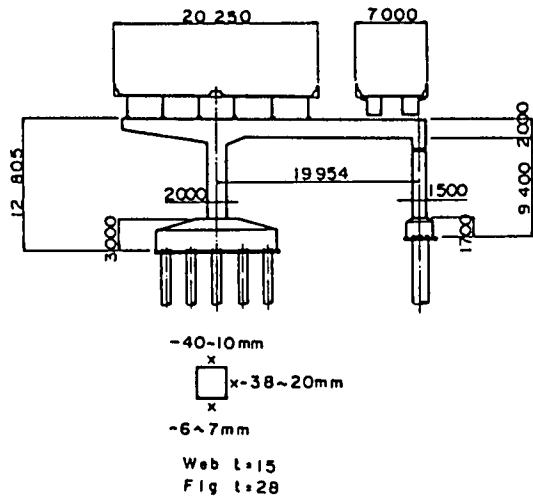
図-2.26 神P169の座屈状況<sup>5)</sup>

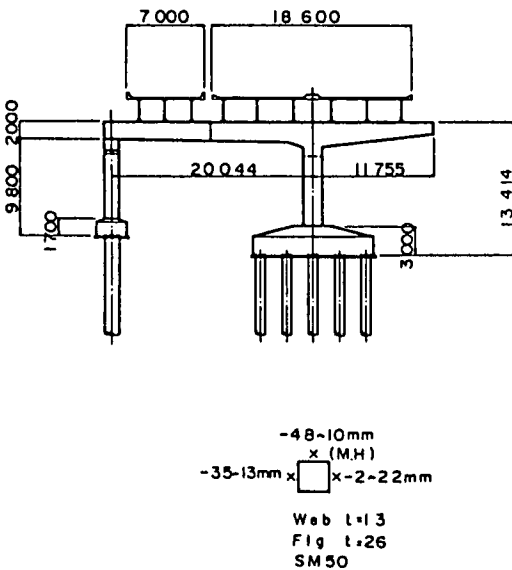
図-2.27 神P172の座屈状況<sup>5)</sup>

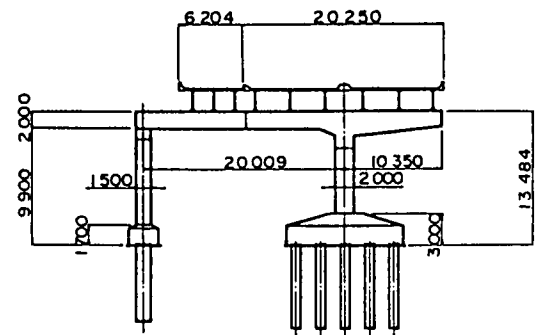
図-2.28 神P173の座屈状況<sup>5)</sup>
