3. 震災復旧(鋼橋の補修と補強)

3.1 概説

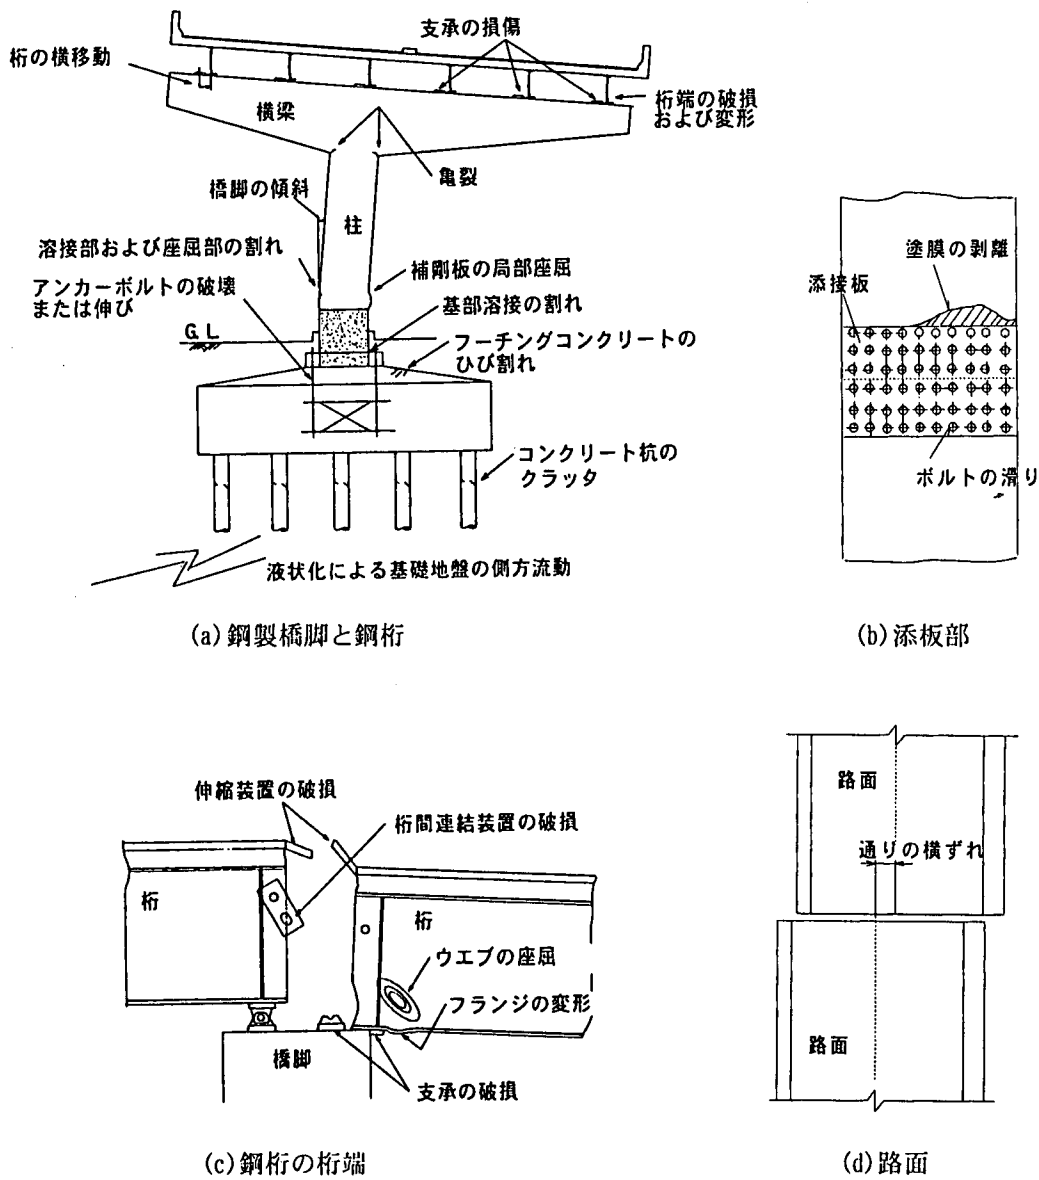
図-3.2 鋼橋の損傷箇所（復旧箇所）

一般的な橋梁（すなわち I 桁橋、箱桁橋等）、および鋼製橋脚における損傷箇所、すなわち復旧対象となった箇所をリストアップすると、おおむね 表-3.2 に示すとおりであり、これらの一部を模式的に図化したものを 図-3.2 に示す。

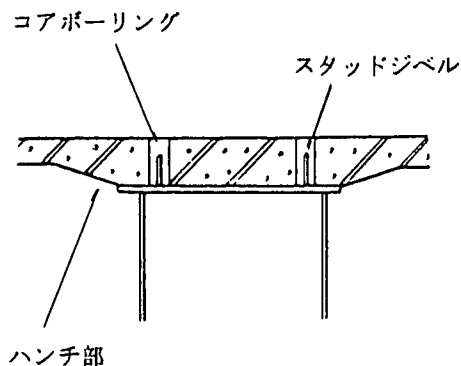
図-3.5.6 床版の補修例

特殊な例として、地震による損傷かどうかの因果関係は明確ではないが、連続非合成箱桁のスラブアンカーの破断損傷の補修例がある。補修方法は、主桁上の床版の一部をはつり、損傷破断したスラブアンカーに相当するスタッドジベルを打設し、さらに床版と主桁の剥離部に樹脂モルタルを注入して補修した。補修方法を図-3.5.6に示す。

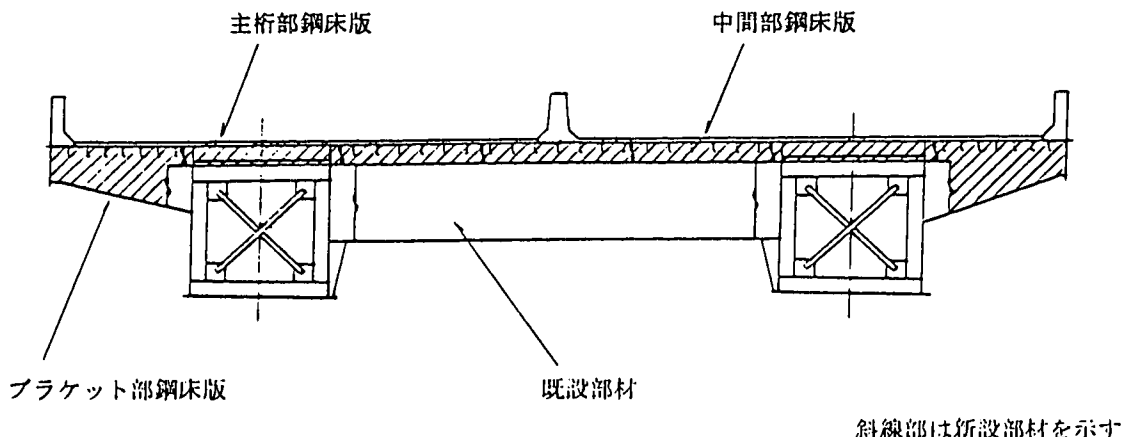
図-3.5.7 既設桁の鋼床版化例

現橋は、JR山陽本線を跨ぐ RC 床版を有する 3 径間連続非合成曲線箱桁である。震災により中間支点の橋脚が完全に崩壊し、主桁の一部が大きく変形する被害を受けた。当初は、上部構造を全面撤去し、鋼床版箱桁橋として再構築する案もあったが、JR 上の特殊事情もあり、現存の上部構造を再利用することになった。耐震性を向上させ下部構造への影響を低減する必要から、死荷重の軽減のため RC 床版を撤去し、現地で鋼床版化して復旧された。鋼床版桁化の概略図を図-3.5.7に、鋼床版化の要領を以下に示す。

- ①現橋の主桁に、パネル化された新設の鋼床版ブロックが搭載された。
- ②主桁上の鋼床版パネルでは、縦リブが橋軸直角方向に配置された。
- ③鋼床版と既設部材との継手は、主桁上が溶接でほかは全て高力ボルトで連結された。
- ④既設の床組部材は、横桁以外は全て撤去された。
- ⑤主桁間と張出し部の鋼床版支持のため、横リブとブラケットが新設された。
- ⑥新設の鋼床版は、床組作用のみ分担するものとして設計された。

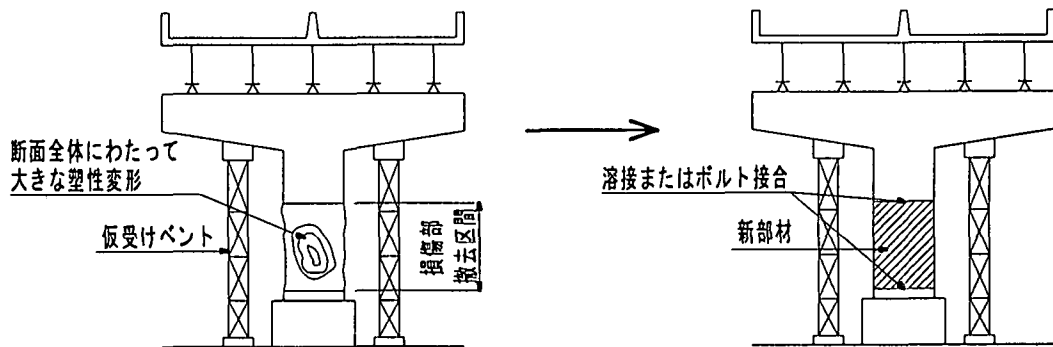
図-3.5.12 柱部材の取り替え方法

損傷区分Iは、修復限界を超えているものであり、多くの場合損傷部位を輪切り状に切断・除去し新規部材に取り替えて補修された。

- ① 詳細な調査結果にもとづき、切断箇所を決定し、補修要領を作成する。
- ② けた反力を支持する桁受けペント、および橋脚を支持する脚受けペントを設置し、損傷部の応力を除去する。なお、けた受けペント位置は、けた補修を考慮して計画する。
- ③ 損傷部位を輪切り状に切断し、撤去する。
- ④ 梁部を所定の位置より少し持ち上げる。
- ⑤ 新たに製作した部材を所定の位置に据え、溶接、または高力ボルトにて接合する。

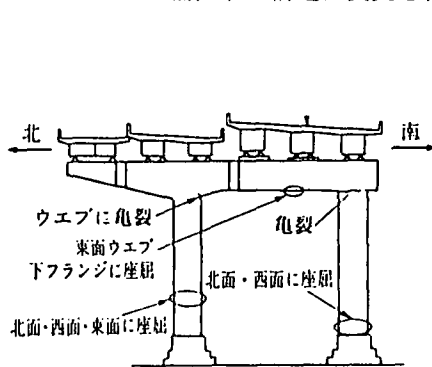
図-5.3.20 隅角部の亀裂

ラーメン橋脚の隅角部に脆性破壊が生じた橋脚では、材質の化学分析、溶接部のマクロ試験等が行われ特に問題はなかった。ハーバーハイウェイの鋼製橋脚では、図-3.5.20に示す箇所に亀裂が発生し¹³⁾、梁の先端、および柱の基部の一部以外全て再構築された。再構築において、図-3.5.21に示すように隅角部をシャイベ構造、およびコーナプレート補強による構造変更がなされた。神戸高速鉄道東西線の生田架道橋では、外径800mm（直管部）、肉厚40mmの鋳鋼管（破断部の肉厚は68~72mm）で脆性破壊が生じ、全て再構築された。再構築において、材質をSCW-410CF相当からSCW-490CFに変更するとともに内部を鉄筋コンクリートで補強する構造に変更された。

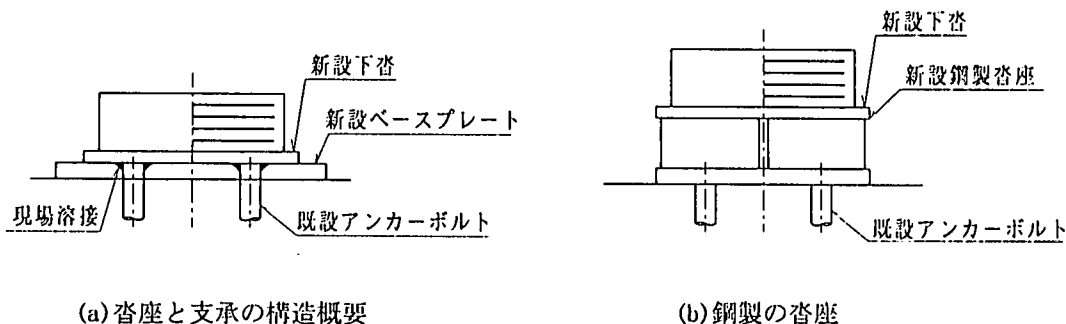
図-3.5.26 沓座の復旧（一例）

支承の損傷に伴い、沓座コンクリートのひび割れ・滑落およびアンカーボルトの異常な伸びも数多く観察されている。RC橋脚上の沓座で比較的健全なものについては、樹脂モルタル注入、およびアンカーボルトのナットの締め直しなどの簡易な修復がなされた。しかしながら、主げたが縦移動または横移動を起こしている場合、および従来の鋼製支承を設置面積の大きいゴム支承に取り替える場合などでは、既設のアンカーボルト、および増し打ちアンカーボルトの上端にベースプレートを溶接し、この上に支承の下沓を溶接・固定する構造変更が一般的に採用された（図-3.5.26(a)参照）。この際、地震時水平力に対処するために、ベースプレート下面にスタッドを設置している場合もある。なお、これらの作業は主げたのジャッキアップを行なって実施されている。また、橋脚が橋軸直角方向に傾斜を生じている場合には、上記のベースプレート上に鋼製の沓座を設置し、この上に支承を固定することで路面高さを確保・調整することも行なわれた（図-3.5.26(b)参照）。橋脚が鋼製の場合も、上記と同様の復旧がなされているが、修復作業は現場溶接によって行なわれた。

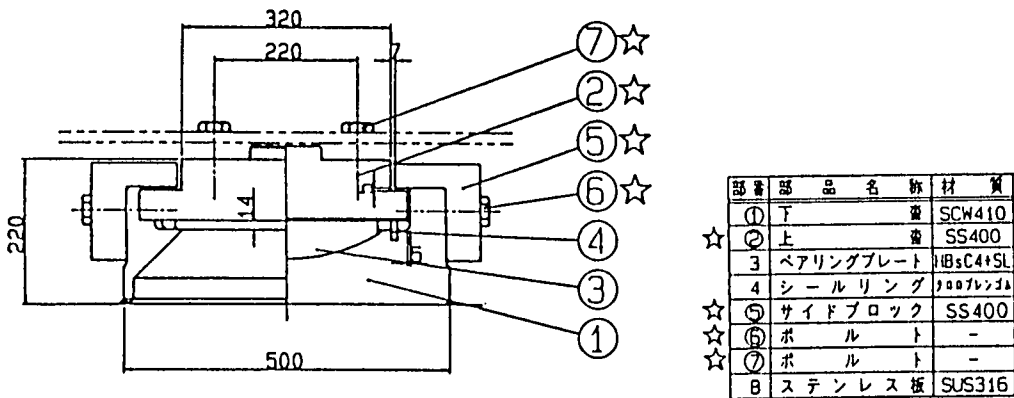
図-3.5.27 部分補修の支承例

被害調査結果では総じて可動側は無傷であり、被害は固定側に集中していた。ほとんど全ての固定支承について上沓のツメ（ストッパー）が過大な水平力を受けて変形していた。また、上沓のセットボルトについても固定支承ではかなりのものが脆性的な破断面を呈して、あるいは引張試験片のようなくびれを伴って破断をしていた。復旧方法としては、早期現状復帰を目標としていたことから、上沓のツメまで被災したものについては図中☆印の部材を新品と交換した。また、数は少ないがセットボルトの被害だけですんだものについてはセットボルトの交換のみを行った。

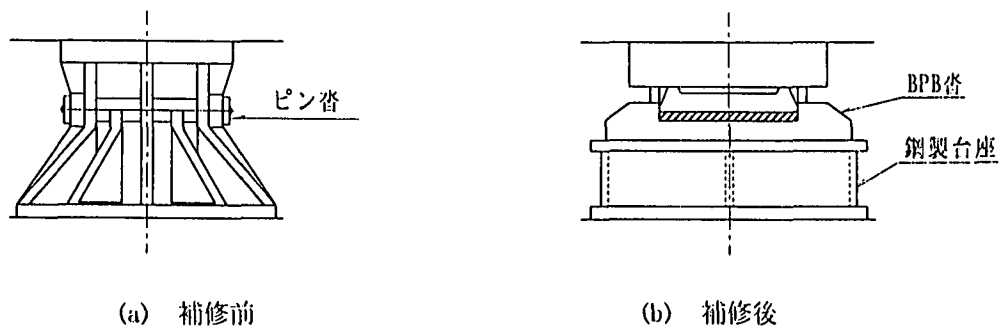
図-3.5.28 鋼製支承のゴム支承への取り替え

本事例は、阪神高速3号神戸線の3径間連続鋼床版箱げたの場合であるが、本橋では中間支点がピン支承となっていた。地震力が橋軸直角方向に作用したためピンがはずれたが鋼製ラーメン橋脚上にランディングした。このとき、上沓は梁上フランジを突き破り、橋脚上に残った下沓は箱げた下フランジを突き破った。主げた及び橋脚については剛性保持材の設置や反力管理下でのジャッキアップなどを実施し特徴ある補修工事を実施している。支承の補修に当たっては、下記の手順で支承の取り替えを行った。なお、取り替えに当たっては支承の形状がまったく変わったことからソールプレート、ベースプレート及び調整プレートも全て新作部材と交換した。

- a) 水平反力分散支承としての支点条件で橋脚の耐荷力を照査する。
- b) 橋脚の耐荷力が不足する場合は支点条件を変えずに可動/固定ゴム支承あるいはBPB支承の採用を検討する。
- c) ピン支承に比較して支承高がかなり小さくなるため、橋脚天端に箱形の座を設置する。

この事例の場合は、橋脚の耐荷力に問題が生じたためBPB支承への取り替えとなった。補修前の支承形状ならびに補修後の支承形状を図-3.5.28に示す。
