1 脆性破壊の事例および発生メカニズム

1. 1 脆性破壊の事例

1. 1. 1 門型ラーメン橋脚隅角部の脆性破壊

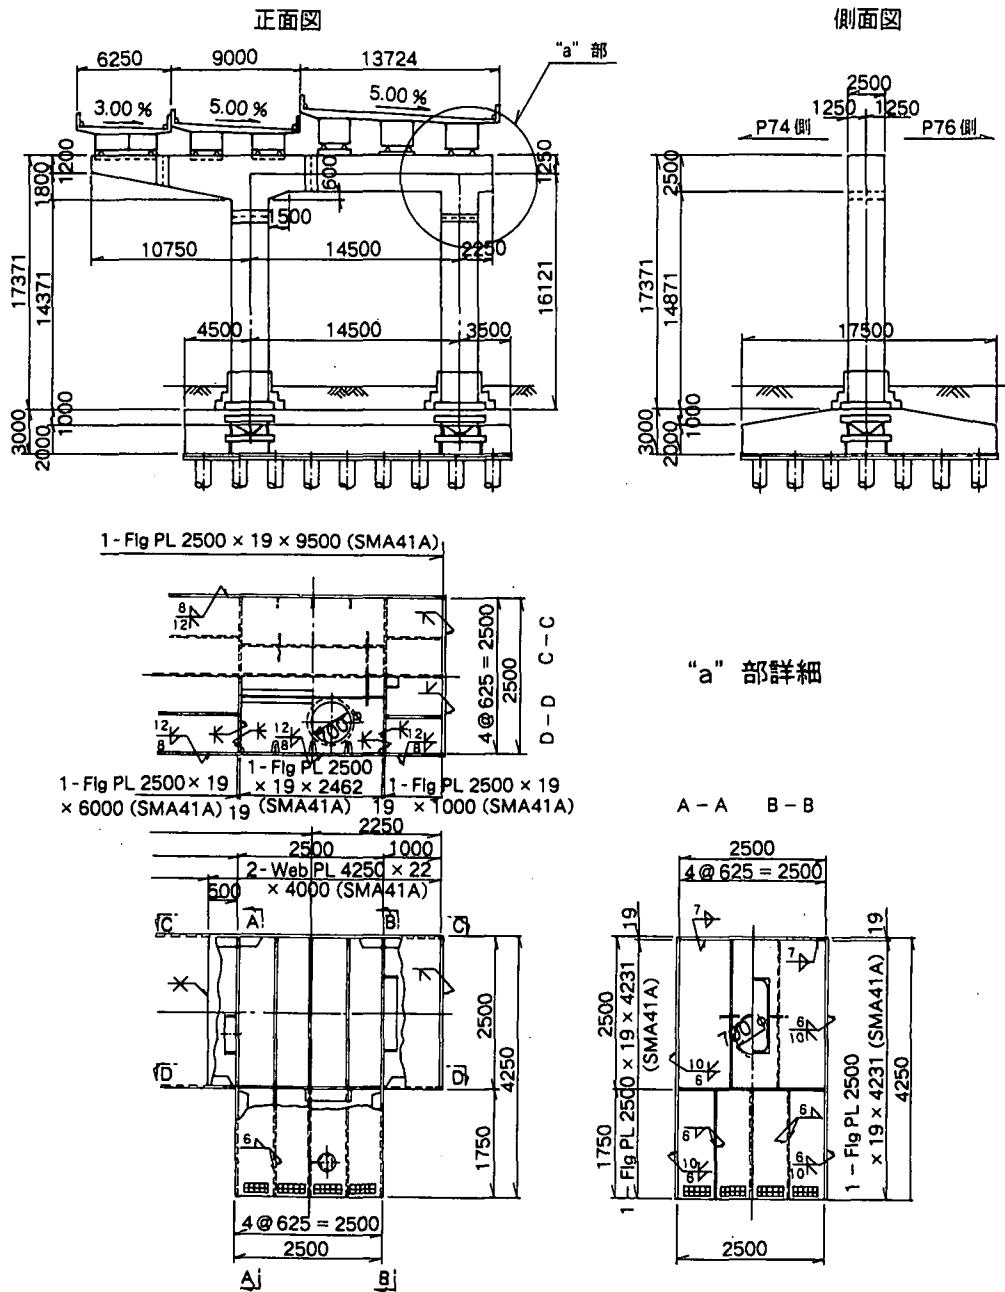
図 - 1.1.3 P75 橋脚一般図および隅角部の構造詳細 [岡下勝彦, 1998]

図-1.1.3にP75橋脚の一般図および脆性破壊の生じた南柱隅角部の詳細図を示す。隅角部は当時としては一般的構造としており、フランジとウェブ板厚はそれぞれ19, 20mm、材質は溶接用耐候性鋼材SMA41を使用している。

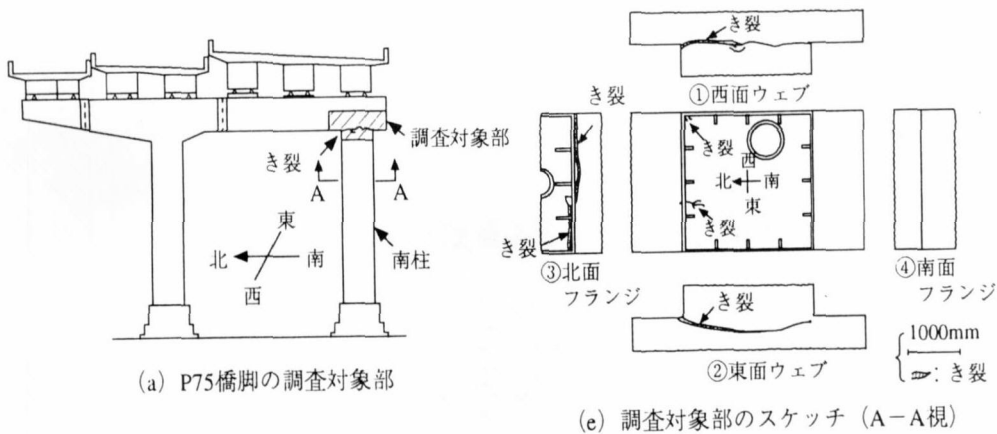
図 - 1.1.4 き裂の発生状況 [岡下勝彦, 1998]

本橋の被害状況については文献[岡下勝彦, 1998]に詳述されている。ここではこの文献を参照して被害状況を説明する。図-1.1.4にき裂の発生状況を示す。き裂は南柱と水平はりの隅角部において発生し、き裂によって、北面フランジ、南面ウェブ、東面ウェブはほぼ切断された。

マクロおよびミクロ破面調査から破壊の主起点は西北隅角部と推定されている。また、北面フランジのスカルップ部において副起点と推定される箇所があり、ここからき裂が東方向に進展している。また、破面の観察からシェブロンパターンが確認されており、破壊の形態は脆性破壊と考えられる。さらに、起点と考えられる部位では、いずれの箇所でも溶接欠陥および疲労き裂等は認められなかった。しかし、起点部付近のミクロ観察でディンプルパターンが確認され、当初はき裂先端でボイドの発生等が生じる延性き裂が生じ、その後、脆性破壊へと変化していったものと考えられる。

ひずみ集中については、例えば前述の P75 隅角部の場合、破断部分のビッカース硬さ調査からひずみ量は 20%程度に相当することが明らかにされている [岡下勝彦, 1998]。また、円筒橋脚

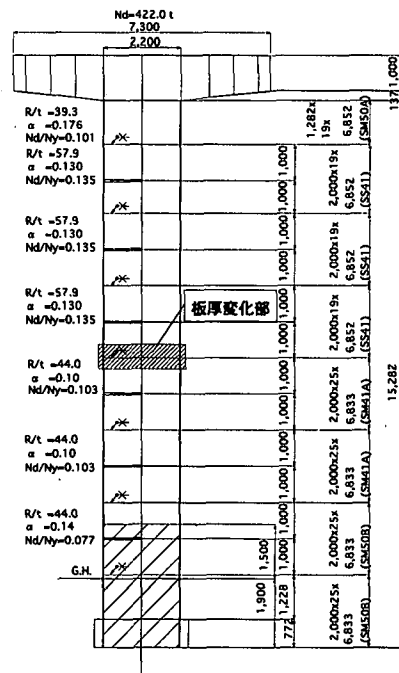
図 - 1.1.6 P-584 橋脚山側詳細図 [池内智行, 1997]

図-1.1.5に示すように、この部分では下を走る国道2号線がJR和田岬線を横切るため立体交差となり、阪神高速神戸線はこの立体交差となっている国道2号線の上を上下線を分離した構造で通過する構造である [池内智行, 1997][中沢正利, 1997]. そのため、阪神高速神戸線の橋脚は高さ14-16 mのスレンダーな単柱構造となっている。一例としてP-584橋脚(山側)の詳細図を図-1.1.6に示す。

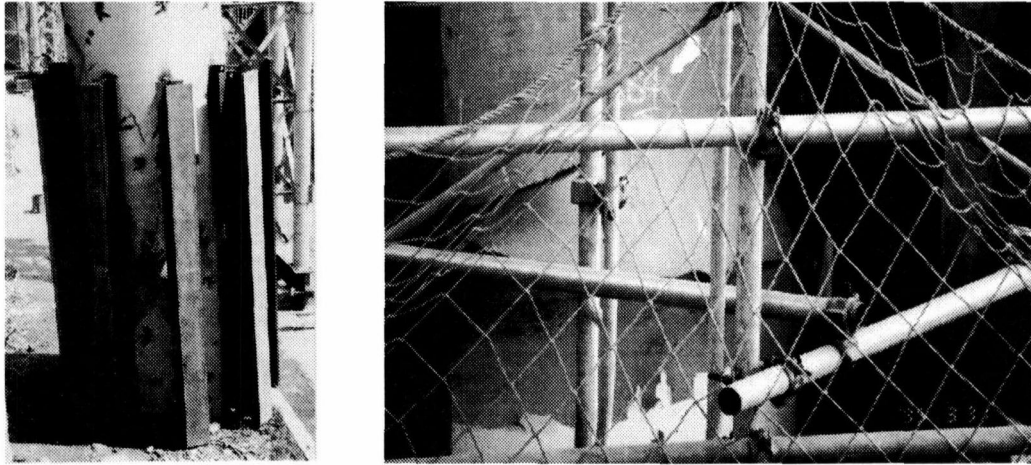
図 - 1.1.7 局部座屈及び割れの状況

被害の典型的なパターンは橋脚の中間部の板厚変化点において局部座屈であった。P-585 山側橋脚の座屈波形については文献 [中沢正利, 1997] に詳しいが、地表から約 180 cm の高さ付近でおよそ ± 40 cm の区間で座屈を起こし、座屈形状はダイヤモンドパターンに類似している。また、P-584 山側橋脚では図-1.1.7 に示すように局部座屈によって脆性破壊を生じた [池内智行, 1997]。

の例では、中村 [中村秀治, 1996] のシェル要素を用いた弾塑性応答解析によれば 6%、中沢ら [中沢正利, 1997] の行った座屈後の形状計測によれば 6.3% 程度と考えられている。しかし、これらのひずみ量については異論もあり、三木ら [三木千壽, 1999] はピッカース硬さの調査に基づき座屈部表面で 21.1%、板厚方向に平均しても 12.3% の残留ひずみが生じたものと推定している。
