3. レベル2地震動による液状化被害調査

3.1 はじめに

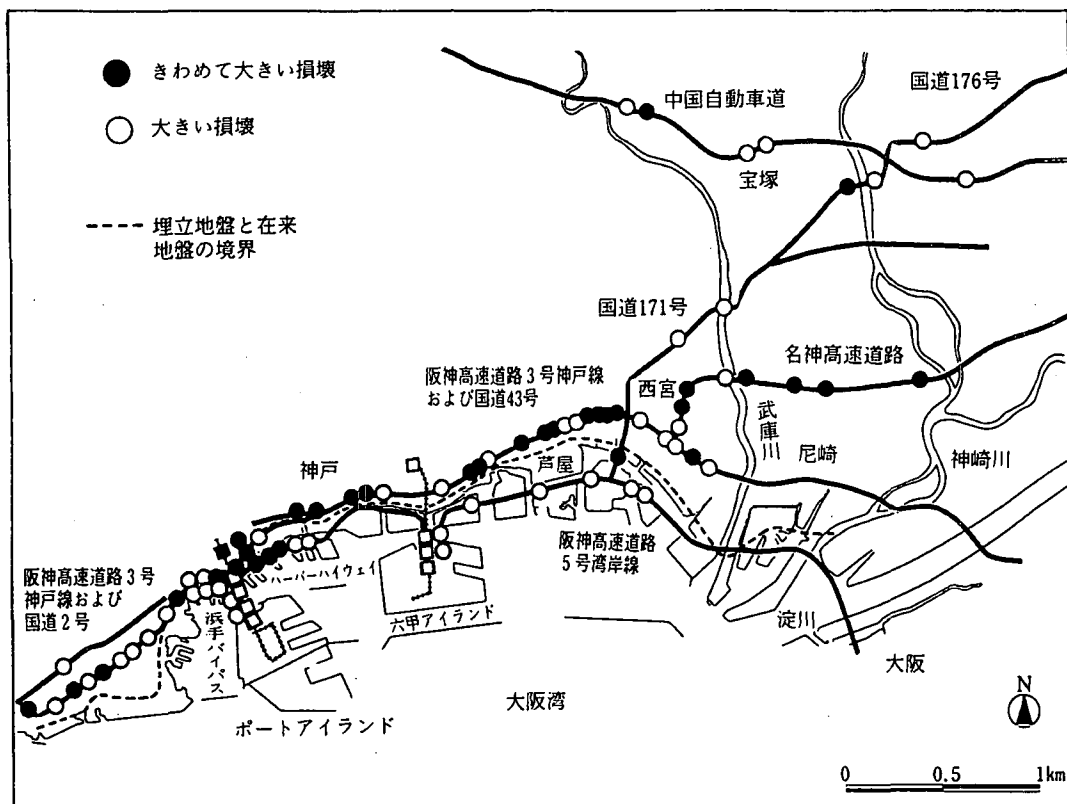
図 3.4.1-1 道路橋上部工、橋脚の被害状況 (松井 1996)

1995年兵庫県南部地震において道路橋の上部構造および橋脚の被災を受けた状況を図3.4.1-1に示している(松井1996)。これらの路線のうち阪神高速道路5号湾岸線は、阪神間の臨海埋立地を東西に連結する高速道路である。各埋立て地の地盤は、上層から埋立て層、沖積粘土・砂層、洪積砂層粘土層、洪積の砂礫層である。損傷の原因として、主要地震動時の地盤変位が損傷の主要因のひとつであり、さらに埋立て層の液状化とそれに伴う地盤の側方流動が損傷を助長したと推察されている(南条, 安田 1999)。阪神高速道路3号神戸線は、兵庫県域で高架橋の落橋や橋却の倒壊・傾斜などの被害が発生した。そのため地中部の基礎構造物についても被災が危惧されたが、調査結果では比較的軽微で収まった。神戸線は、国道や市道の上を走っており、これらの道路のアスファルト舗装の表面にひびわれや若干の沈下は見られたが、湾岸線の周辺地盤で見られたような液状化の明確な痕跡はみられず、神戸線の地盤変位は軽微であるといえる(林ら 1996)。

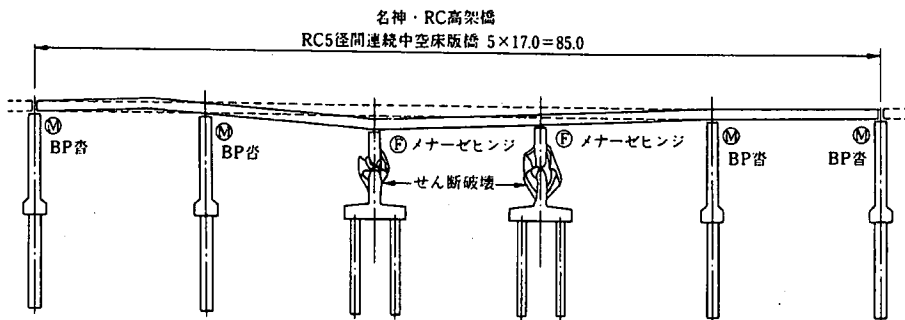
図 3.4.3-2 名神高速道路の橋梁の損傷状況 (多久和 1996)

名神高速道路の上下部工の被害は、図3.4.3-2に示すように固定式橋脚のせん断破壊が主であり、鉄筋の段落とし部に被害が目立った。基礎構造物の被害では微小なヘアークラック程度の軽微な亀裂が認められた程度で構造物としては健全と判定された。唯一落橋したのは斜角を有するRC床版連続橋でロッキング橋脚であった。西宮IC付近は震度7の激震地区であるが東へ向かうに従い震源から離れ被災も減っている。

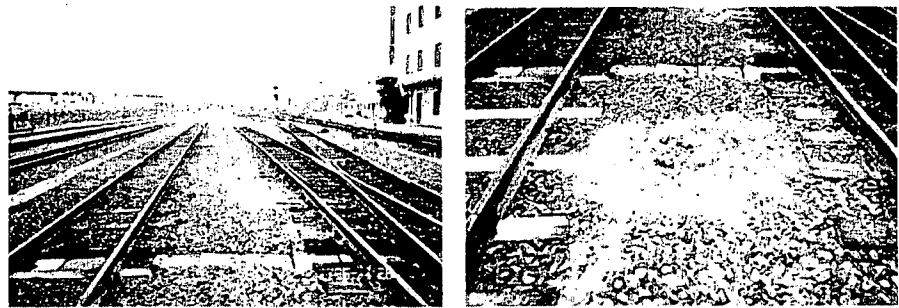
図3.6.2-1 海岸付近のヤード内での噴砂

兵庫県南部地震において鉄道構造物付近での液状化の発生が確認された事例としては、図3.6.2-1に示すように海岸付近のヤード内での噴砂があるが、軌道などに変状が生じていないことから液状化の程度は比較的小規模であったと考えられ、噴砂・噴水の状況はcと判断される。

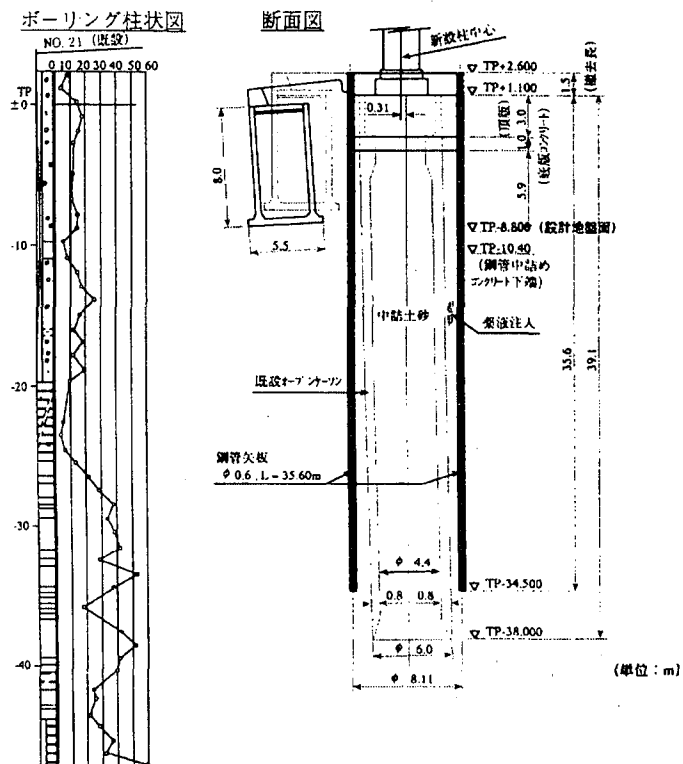
図3.6.2-2 神戸新交通六甲アイランド線のケーソン基礎被災状況（地盤工学会阪神大震災調査委員会1996）

また、神戸新交通六甲アイランド線では図3.6.2-2に示すケーソン基礎（外径6.0m、長さ39.1mの円形）で支持されている六甲アイランド側の橋脚が、護岸が海側へ1.5m移動したことによる背面地盤の移動により傾斜が生じた（地盤工学会阪神大震災調査委員会1996）。この付近は、液状化による側方流動が確認（社本ら1996）されており、ケーソン基礎の移動は護岸背後地盤の液状化による側方流動が原因と考えられるが、道路橋の被害（関1995）などに比較して軽微であった。なお、図3.6.2-2は被災後の復旧状況も併せて示している。

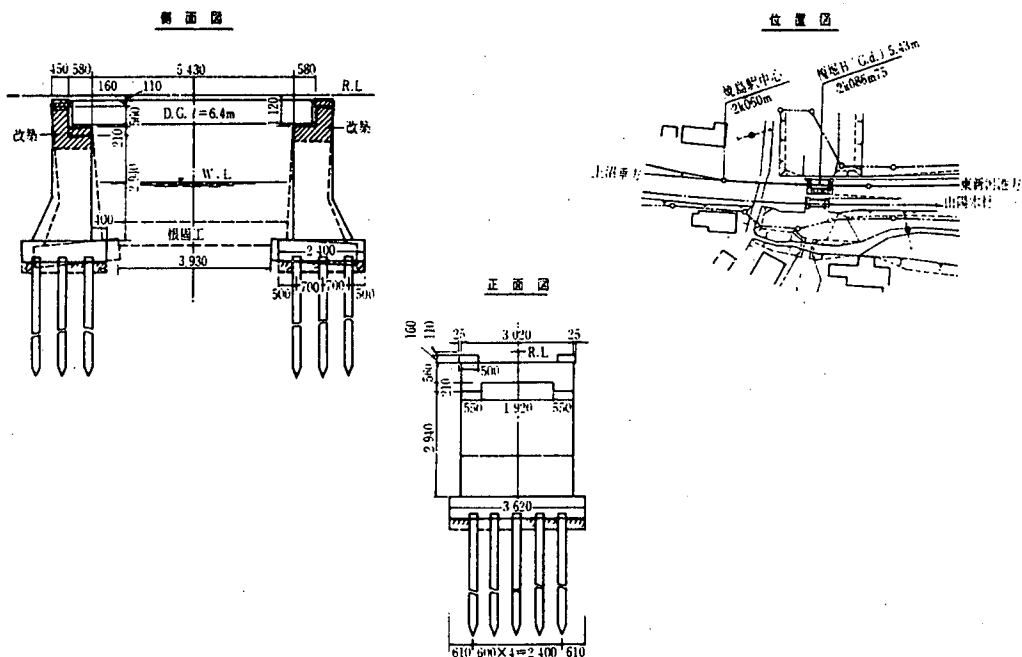
図 3.6.3-2 榎堀橋梁の被災状況 (土木学会 1966)

また、図 3.6.3-2 に示す焼島駅から東新潟港方に向かった東新潟港貨物支線榎堀橋梁 (支間 6.4m) 橋台下端においては、両橋台あわせて 40cm 程度前方に移動しており、桁がストラット作用をなしている。この付近は駅構内と同様に液状化の発生が想定され、液状化による側方流動により橋台が川心方向に移動したと想定される。なお、基礎杭の被災程度は不明で被災後は根固め工を設置と桁座の修復を実施し使用している。

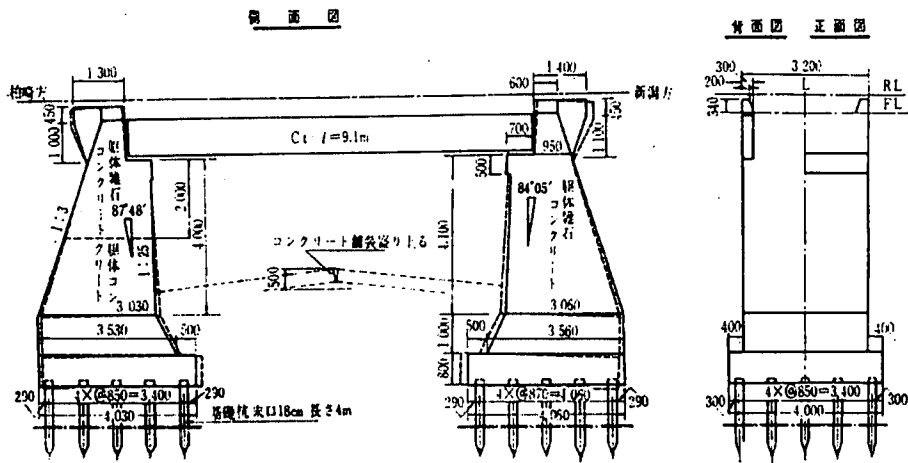
図 3.6.3-3 第 2 白山架道橋の被災状況 (土木学会 1966)

白山第 2 架道橋は、支間 9.1m の鉄筋コンクリート T 型梁 1 連と杭基礎で支持されるコンクリート橋台である。被害は、図 3.6.3-3 に示すように橋台が前方へ移動し胸壁と桁が接触して桁がストラット作用をなしている。翼壁は約 70cm 沈下後傾斜し橋台との間は 30~50cm 開口した。また、橋台背後の盛土は 10~20m にわたり約 2m の沈下を生じた。法尻の道路に沿って幅 1m 長さ 2m の噴砂孔が続いていることから、関屋架道橋と同様に表層地盤に液状化が生じたことが想定される。

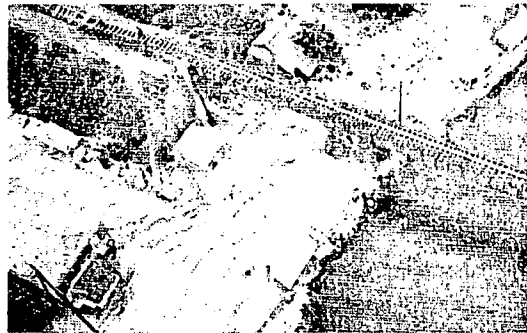
図 3.6.3-4(1) 信濃川橋梁被災状況(上空より) (土木学会 1966)

被害は、図 3.6.3-4(1)~(2) に示すように左岸方の 1A、1P が顕著であり、右岸側に向かうほど変状は少ない傾向にある。図 3.6.3-5 に示すように 1A は、線路方向の変形が河心方向に 50cm、沈下が 40cm である。橋台裏盛土は約 2m 陥没し、白山駅に至る間まで盛土沿いの川側道路には大きな亀裂が入り、所々マンホールが 50cm 程度浮上っている。また、1P は河心方向に 1.7m 傾斜移動し、最も大きな変形を生じた。1P について掘削調査した結果、く体と井筒の接合部およ

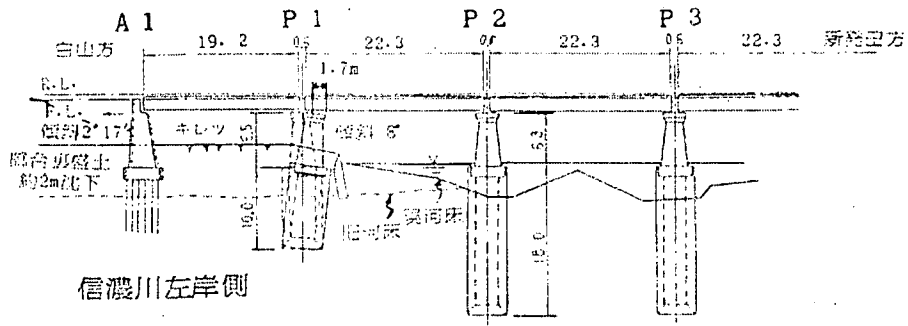
図 3.6.3-5 信濃川橋梁 1A, 1P の被災状況 (那須ら 1987)

び井筒下側付近にもひび割れは認められず、井筒下端付近を中心として回転したものと推測された。なお、沈下は 10cm 程度であり軽微であった。

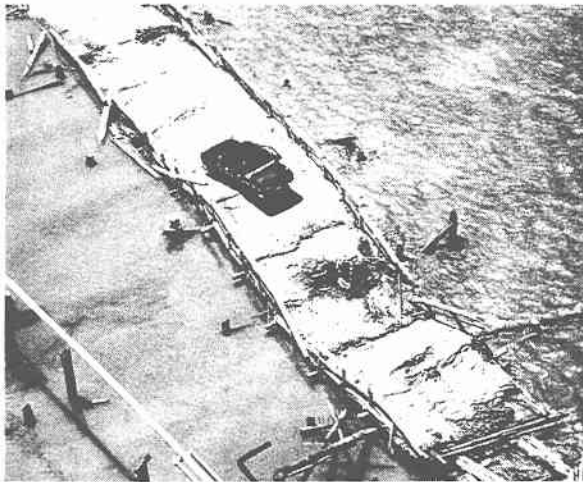
写真 3.7.1-1 松浜橋の崩壊。隣に新橋を建設中であった
(地盤工学会 1999)

松浜橋は、阿賀野川河口に架けられた長さ 900m 余りの橋梁であるが構造形式や詳しい被災状況は不明である。新潟市(1966)には落橋したことが記載されているのみである。新潟地震一被災状況と土地条件一(国土地理院 1965)によれば、左岸側の堤防付近で、広範にわたって多数の噴砂が観察されている(右岸側については未調査)。また、右岸、左岸とも、顕著な堤体の亀裂・沈下が報告されている(土木学会新潟震災調査委員会 1966)。

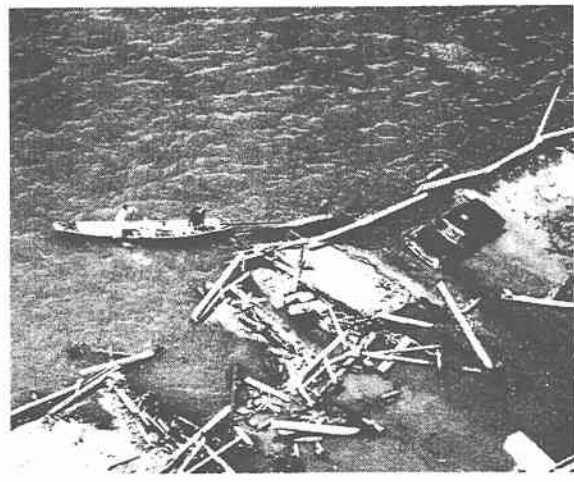
新潟日報社(1964)によれば、「新潟市都タクシーの運転手、遊佐吉一さん(38 歳)は、松浜橋の真ん中で地震に遭い、車と共に川に落ちて怪我をした。同僚とともに 6 人のお客を松浜に送っての帰り、阿賀野川のさしかかったその時、前を歩いていた若い男性 2 人が急に酔っぱらったようにふらつき、欄干につかまるのが見えた。おやっと思つて外に顔を出すと、橋がミリミリと音を立てて動いている。強い風でもないのにおかしいなと思った直後、今度は大きくジグザグに揺れだした。『橋がつぶれる!』遊佐さんは無意識のうちに車を止めサイドブレーキをかけて外へ。後ろから来た同僚の小島運転手も飛び降りた。バリバリッと木が裂ける。向こう岸に近い部分がちぎれて横倒しになり後ろも崩れ落ちた。もう歩いては渡れない。遊佐さんは川に飛び込もうと身構えた。『その瞬間、からだがつワッと宙はねとばされ、ドスンと下にたたきつけられたんです。夢中で立ち上がると、水面すれすれのところまで橋が落ちている。他の人たちも一緒に死した。小島運転手は顔から血を流し、後ろを歩いている女性はピッコをひいている。遊佐さんも背骨を強く打って痛

写真 3.7.1-2 松浜橋上に取り残されたタクシー
(地盤工学会 1999)

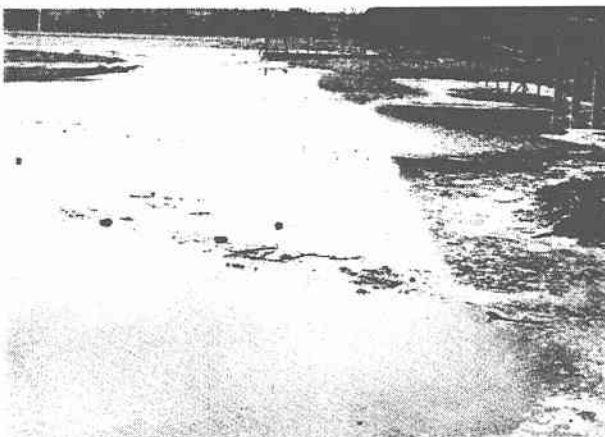
「山形県酒田市立第三中学校では、ほぼ南北方向に多数の亀裂が 100m 以上にわたって生じ、この亀裂より砂泥を含む地下水が高さ 2m も噴出しグラウンド一面 30cm くらいの水浸しとなった。グラウンド東北端で女生徒の岡部京子さんが

写真 3.7.1-3 地下水の噴出で一面の泥沼となった市立第三
中学校グラウンド(酒田市総務課 1966)

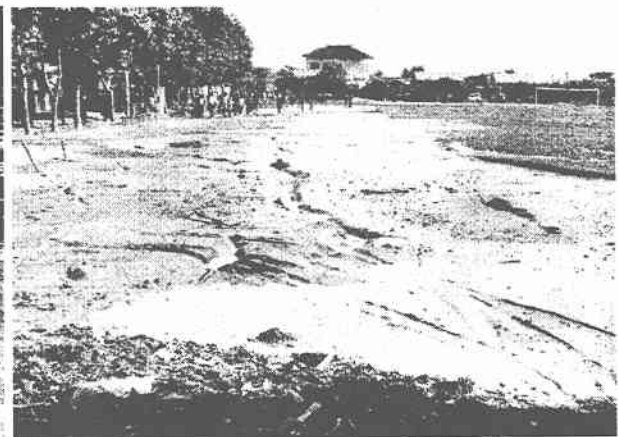
写真 3.7.1-4 女生徒の 1 人がいたましくも写真手前の大き
な地割れの中に落ち亡くなった(酒田市総務課 1966)

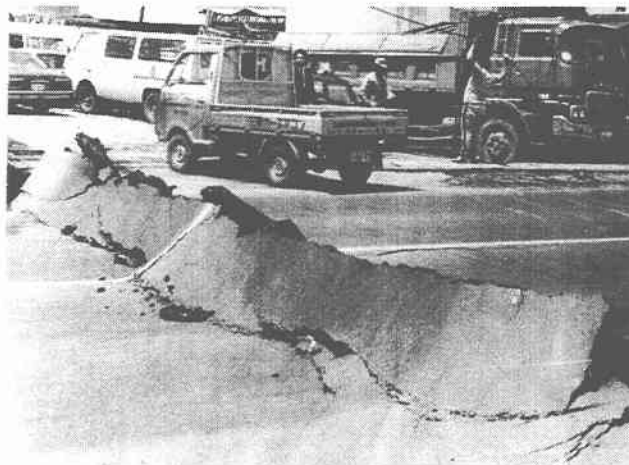
秋田県能代市河戸川の県道7号線で、路面がバックリングして盛り上がり、そこで乗用車がバウンドして歩道に突っ込み、歩行中の女性をはねて死亡させた(写真 3. 7. 1-5, 北羽新報社 1983)。県道7号線は元来国道7号線として供用されていたが、能代南バイパスの完成により県道となったもので、秋田県主要地方道能代男鹿線の起点部にあたる。土木学会日本海中部地震震害調査委員会(1986)によれば、「河戸川地区は在来のコンクリート舗装の上にその後4cmのアスファルト舗装でオーバーレイしている。地震発生と同時に、コンクリート舗装版の目地や歩道の割れ目から砂が噴き上げた様子を多数の通行人が目撃しており、路床部は砂の液状化によって変状を起こしていると推測された」と記録されている。また河戸川地区は液状化による流動によって1~2mの地盤の水平変位が観測されている(濱田ら 1886)地区でもあり、路面のバックリングの原因は液状化による流動と推定される。この死亡事例は地震による被害統計には計上されていない(能代市 1984)。

写真3. 7. 1-5 能代市河戸川県道における路面のバックリング(北羽新報社 1983)
