1994年北海道東方沖地震津波と防災上の問題点

首藤伸夫*・松富英夫**・堺茂樹***・佐々木幹夫****

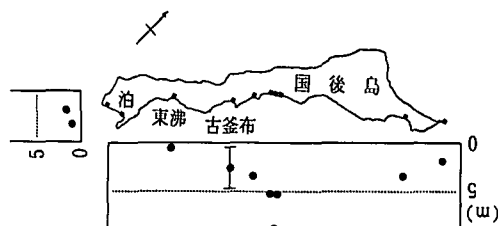
図-2 国後島の津波痕跡高。

国後島の西岸に沿って、東西で2m前後の打ち上げ高に関わらず、中央部で一部に高い値が出ている。この成因が不明である。

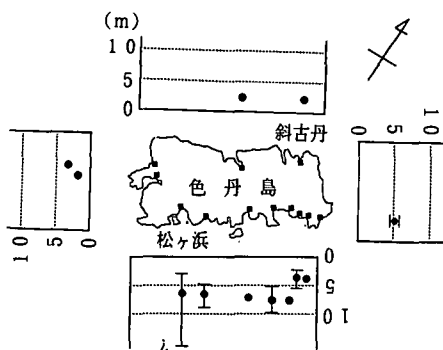
図-1 色丹島の津波痕跡高。

ロシア及び米国の調査団による痕跡高(黒丸：平均値、縦線：上下限)を津波襲来時の海面上の値として示す。図-1は波源に直面する色丹島、図-2は国後島である。

色丹島の太平洋岸では、全体的に5mを越える値となっている。16mに近い値が一ヶ所見られるが、これは津波痕跡か否か不確かだとされている。これを除くと10m

という値が最高値である。西岸や国後島に面する裏側では3m内外の大きさである。北海道南西沖地震津波時に奥尻島の一部にみられたような、遮蔽域にありながらはい上がりの大きかった場所は見あたらない。なお、色丹島は地震後、約60cmの沈降が確認されている。これは潮位観測のなされている斜古丹での事らしい。

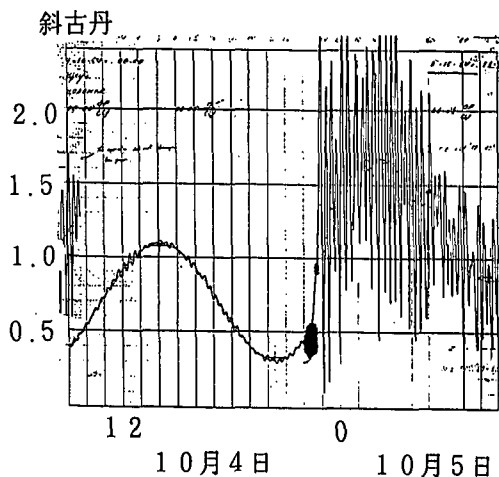
図-3 斜古丹での潮位記録(日本時間)

ら4時間半程欠測し、後者(図-3)は湾の固有振動の影響を強く受け、ともに水道内の津波を推定するための役に立たない。

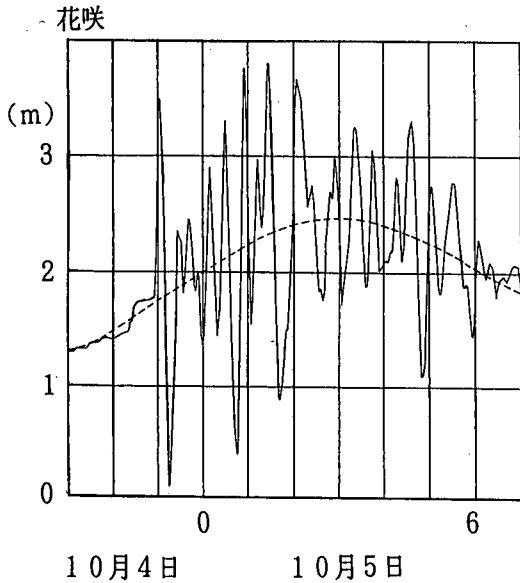
図-4 花咲での潮位記録(気象庁)

根室半島の南岸の花咲、北岸の根室の潮位記録には、差が見られる。太平洋岸の花咲(図-4)では、地震後約40分で押しから始まる波高3.4mの第1波が襲来、其後

波高1.0m程の波が2,3波程続いて、5日0時45分に1.8mの引き、10分後に1.6mの押しがかかる。それから30分後、更に40分後に大きな山が現われる。こうした波の出現となった原因として、①波源長軸方向に位置する

ため、周期の長い津波となった、②齒舞諸島・色丹島と国後島との間に捕捉された津波が、齒舞諸島間の水道を通じて次々と波を送り出してきた、③太平洋岸陸棚に捕捉された津波が繰り返して襲来した、等があげられよう。

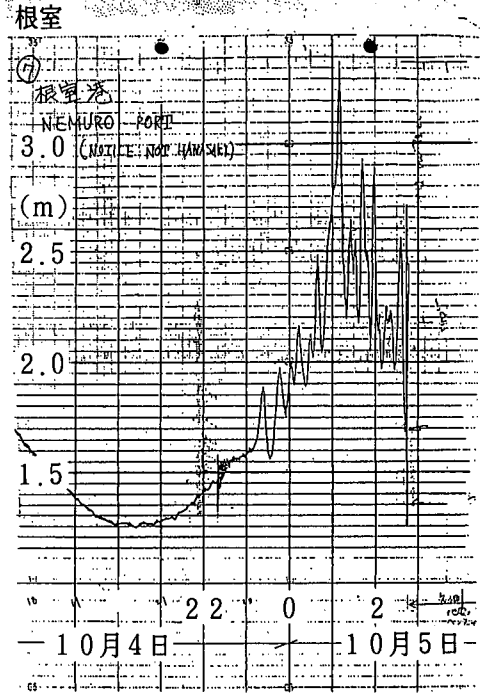
図-5 根室での潮位記録(気象庁)

根室(図-5)では、第1波の山(高さ30cm程)が地震から約1時間後に現れ、その後同程度の波高をもつ振動が6回続く。5日の1時過ぎ、急に1mの振幅を持った山が発生するが、引き続く谷は僅か20cmである。この山は、花咲で5日0時45分に現われた波と対応しているようである。この波の成因が何であったのか、理解できない。

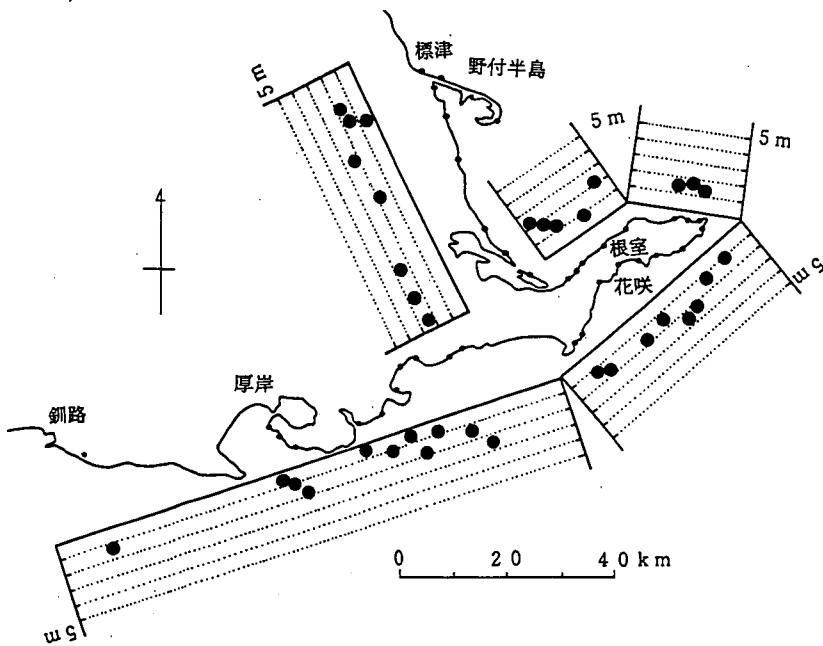
図-6 北海道東部の津波痕跡高。

北海道における津波痕跡は、図-6のように、東から西に行くに従い、2m強から2m内外へと僅かに減少して行く。

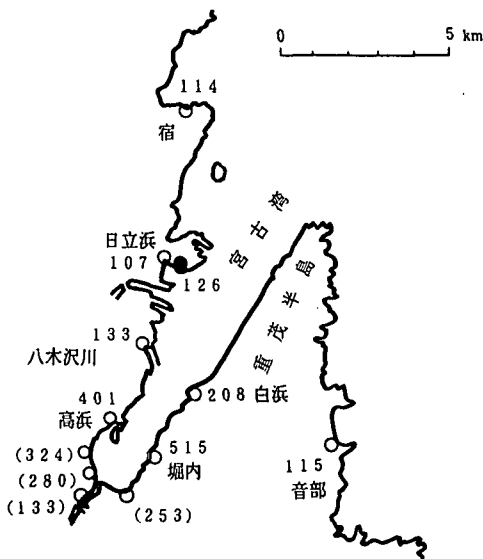
図-7 宮古湾内での津波波高の場所的変化。

図-7は宮古湾内での津波波高の分布である。最高水位発生時の波高、最大波高出現時のもの、などが混じっているが、大体の傾向はつかめよう。図中の黒丸は宮古測候所での潮位記録より得た第1波の波高である。また、括弧書きの数字は最高痕跡値であるが、これに20cm加えたものを波高としても大差はない。湾口で110cm程度の波高が、湾奥へ行くに従い2.5倍以上に増幅されている。特に、堀内、高浜を結ぶ辺りで湾奥より大きくなった模様である。

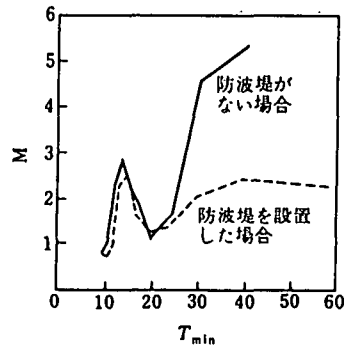
図-8 大船渡湾津波防潮堤の効果(堀川・西村)

津波防潮堤の有無による増幅率の違いは、既に堀川・西村(1969)によって検討されている(図-8)。今回の津波の卓越周期35分に対して、防潮堤のある場合は増幅率2で、上の結果と適合している。防潮堤の無い場合には、増幅率は5とされているから、今回でも長崎での振幅20~35cmは湾内で100~175cmとなっていたと思

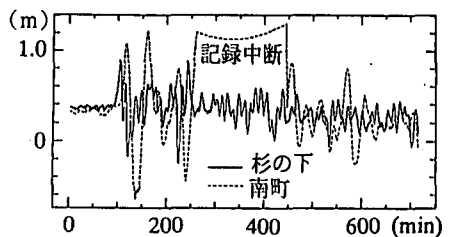
図-9 気仙沼湾口・湾奥の津波(気仙沼市調べ)

三陸沿岸で浸水被害をだしたのは気仙沼湾の奥部であった。湾口杉の下漁港，湾奥の市営駐車場前の超音波波高計で記録が得られた。潮差を差し引いた水位変動が図-9である。ただ，零点の補正をしていないため，平均水面の位置が35 cmほど上にずれている。時間原点は10月4日22時である。

実線が杉の下，点線が湾奥である。湾奥では一時計器の一部が冠水したため，約3時間記録を取っていない。湾口では波高は大きくても1 m，周期10分程度の振動が卓越する。湾奥では周期30分程度の振動が卓越し，短周期のものは殆ど見られない。波高は記録されている時間帯でも2 mに及んでいる。

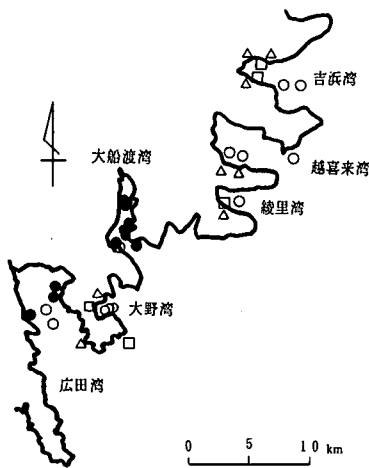
図-10 台風24号(白印)と北海道東方沖津波(黒印)の被災箇所(岩手県調べ)

岩手県沿岸では，北海道東方沖地震津波による被災の前，9月19日に台風24号によって広範囲に被災した。図-10の被害分布において，白丸は養殖施設，四角は漁港施設，三角は水産種苗供給施設などの被害発生地点を示す。この被災後，津波によって水産養殖施設が被害を受けた。図中，黒丸がこの地点である。大船渡湾の津波

防波堤の遮蔽域，広田湾の湾奥など，波源に対して遮蔽された場所で被災した。

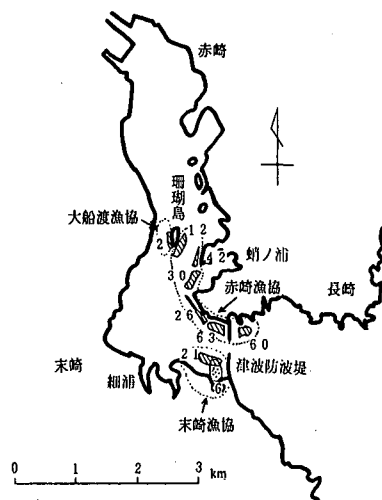
図-11 大船渡湾内の養殖施設被害分布(岩手県調べ)

図-11が大船渡湾内での被害分布である。防波堤入口近くに1箇所，点を施した部分があるが，これは台風による被害箇所，防波堤開口部から入射した風波の影響による。風波は湾口近くのみ被害を与えた。これに反し，津波による被害箇所を斜線で示す。湾内まで被害が及んでいる。数字は被害にあった筏などの台数である。赤崎漁協で，延縄施設316台の中，滅失89台，中破85台で被害率42%，筏施設は総数625台中，滅失84台，中破56台で被害率16%であった。

大船渡漁協では延縄施設17台の中，小破2台，被害率3%であった。

末崎漁協では，延縄施設72台の中，流失21台で被害率29%であった。

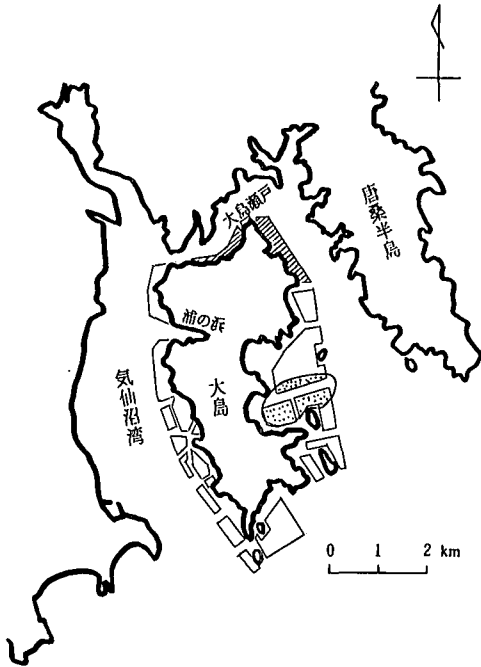
図-12 気仙沼湾での養殖施設被害 (宮城県調べ)

宮城県気仙沼湾内で養殖筏に被害が生じた。図-12に斜線で示すように，大島の北側で大島瀬戸に面している場所である。ここでの津波痕跡高は約1.5 mである。全数1,007台の中，沈没16，大破88，中破93，小破69，移動273であった。その前の台風によって被害の生じたのは，点を施した，外海からの風波に直面する場所であった。大島南端部の要害では，津波痕跡高は約1 mであった。
