阪神・淡路大震災・ 緊急報告会開催される

第一次および第二次

土木学会・兵庫県南部地震震災調査団

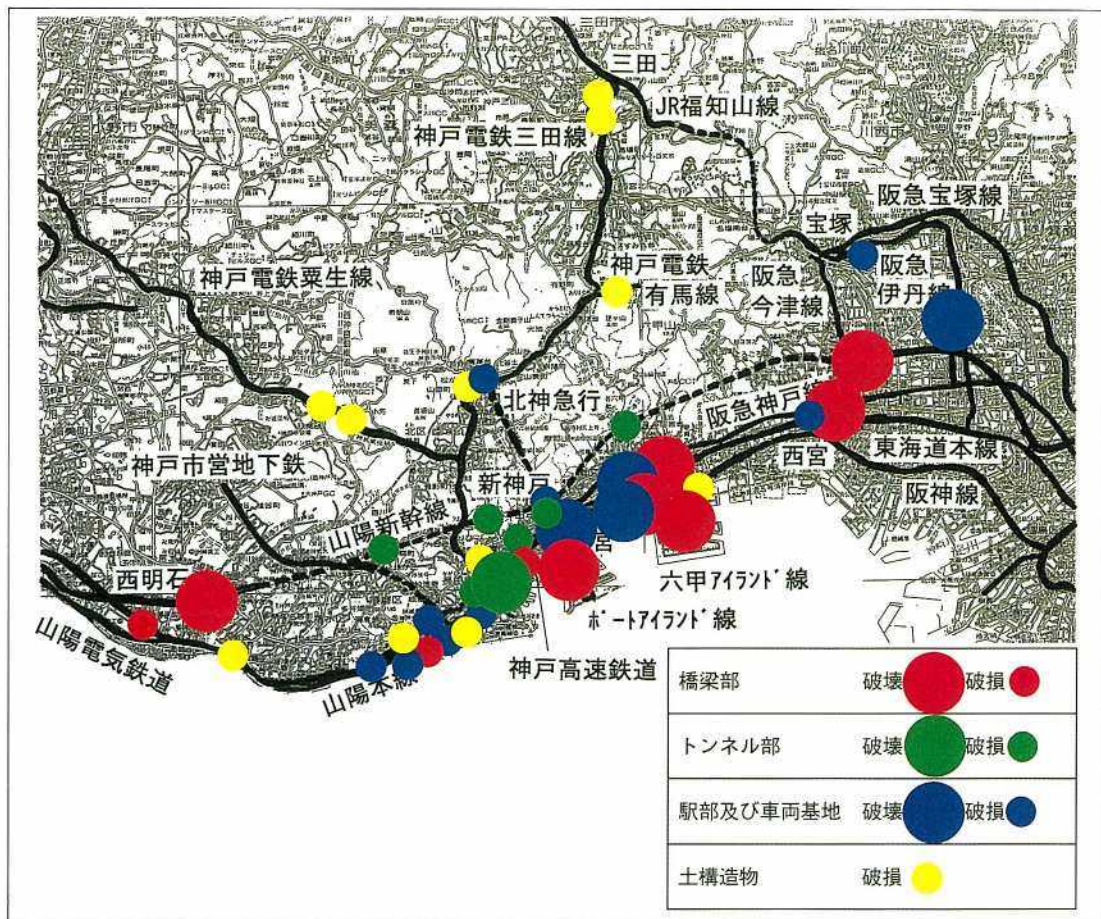
図-3 鉄道施設の被害マップ

調査を行った被害の概要を図—3に示す。高架橋、橋梁、トンネル、盛土、擁壁などに被害が生じている。鉄筋コンクリートラーメン高架橋の被害の程度、パターンは場所によって大きく異なっている。2層ラーメンの上層側あるいは下層側の柱が完全に崩壊し、高架橋の原形がわからないま

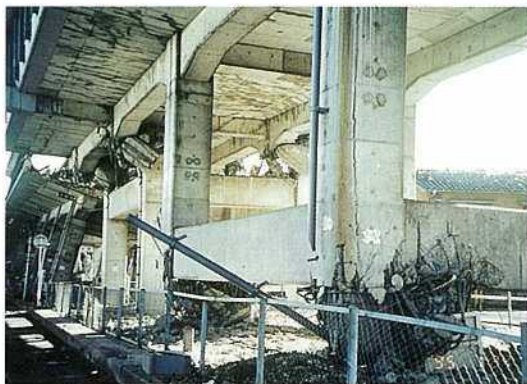
写真-2 新幹線二層ラーメン高架橋の崩壊

で破壊されたものもある(写真-2)。ラーメン高架橋では、柱の上端のハンチ下端の損傷が目立つ。PCおよびRC橋梁については、橋台、橋脚が破壊したために落橋したものや、桁が横方向に移動して落下したものもあるが、その場合でも桁本体

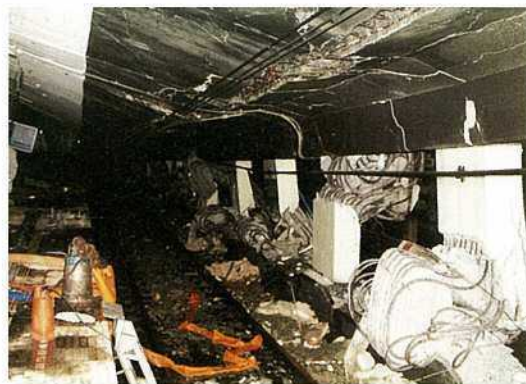
写真-3 ボックス断面開削トンネルの被害

開削トンネルにおいては、ボックスラーメンの中柱にかなりの損傷が見られる。駅部では中柱が完全に破壊するとともにラーメン上面スラブが破壊して2~3m沈下し、ボックス断面がM型断面にまでになっているものもある(写真-3)。

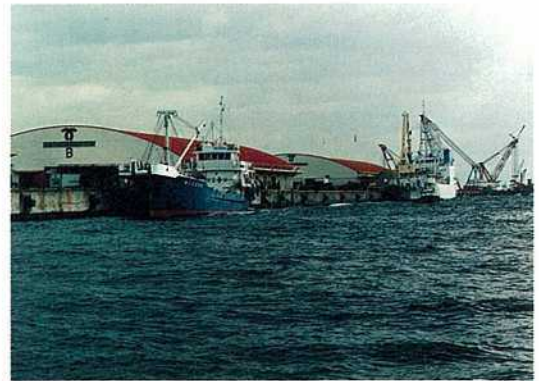
写真-4 摩耶埠頭の耐震バース

摩耶埠頭は第1、第2およびわが国最初の公共コンテナバースからなっている。第1突堤は東側岸壁が耐震化され(設計震度0.18を0.25に向上)全く無傷で残っている(写真-4)。他は、第1突堤東北部が崩壊または滑動し、第2突堤およびコ

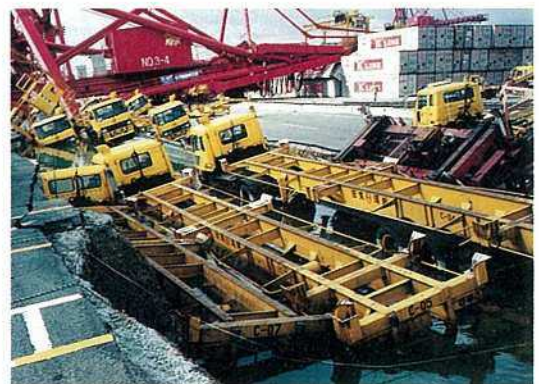
写真-5 コンテナ埠頭の被害

(d) 六甲アイランドおよびポートアイランド
六甲アイランドは南コンテナバース，トランパーバースおよびフェリーの岸壁がいずれも海側に滑動し，背後は液状化によって大きく陥没，ガントリークレーンは岸壁の移動によって股裂き状態で局部座屈を起こしたり倒壊したりしており壊滅的被害を受けている（写真-5）。ポートアイランドの北公園付近は滑動または崩壊，北埠頭コンテナバース岸壁は海側に滑動，中埠頭ライナーバースおよび南埠頭コンテナバース岸壁は沈下または崩壊し，背後は液状化によって激しく沈下，場所によっては2m近くも沈下し，荷役機械も大きな損害を被っている。

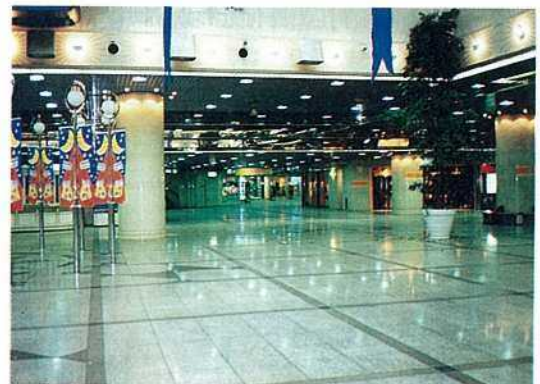
写真 6 被害が軽微であった地下街の状況

地下街については、さんちかタウンとハーバーランド地下街を、また、駐車場については地下街併設の地下駐車場と長田区の地下駐車場を調査したが、地上の被災状況と比較して、被災はきわめて軽微である(写真-6)。

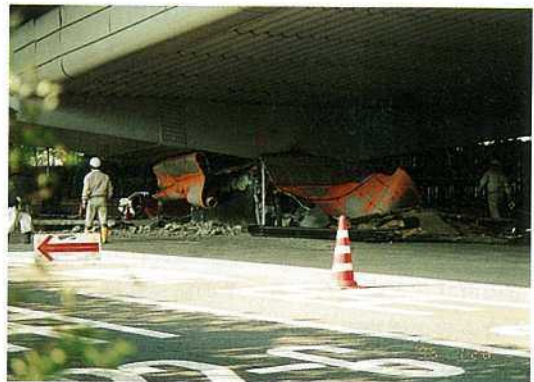
写真-7 崩壊した鋼橋脚

阪神高速道路神戸線建石交差点の鋼橋脚が座屈により完全崩壊した（写真―7）。橋軸直角方向の断面図を図―4に示す。同図中の張出し梁を支持する単柱に被害はなく、その頂部の支承部に破壊

が見られたこと、また橋軸方向の前後の橋脚にも大きな被害が見られないことなどから、破壊した鋼橋脚に地震力が集中したものと考えられる。
