# 兵庫県南部地震による 港湾施設等の被害

正会員 工博 運輸省港湾技術研究所構造部地震防災研究室長 **上部 達生** Tatsuo UWABE

兵庫県南部地震において兵庫県、大阪府、徳島県の24港の港湾施設で大きな被害が発生した。特に、わが国の外貿コンテナ貨物の3割を取り扱う神戸港において、耐震強化岸壁（摩耶埠頭地区3バース）を除く大半の施設が被災し、わが国のみならず、アジアの経済活動に深刻な影響を与えている。現在（2月末）、神戸港の港湾施設の被害状況の詳細、被害原因等の調査はまだ完全には終了していないので、ここでは神戸港の港湾施設等の被害状況の概要を記述する。

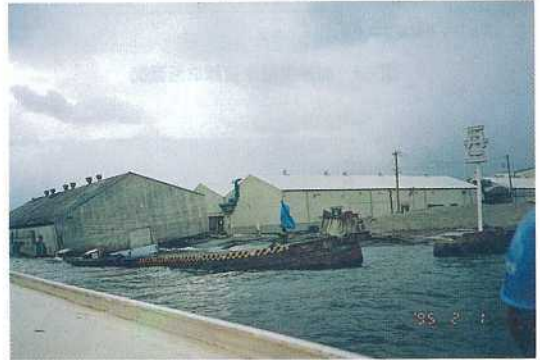
写真-1 兵庫突堤先端

兵庫突堤では写真-1に示すように第2突堤の先端が完全に水没し、上屋も倒壊した。第2突堤から第3突堤の背後では大規模な液状化の発生の跡が確認されている。第3突堤では南西部の岸壁が海側に移動するとともに前傾し、その背後が大きく沈下していた。この被害は重力式岸壁の典型的な被害である。第3突堤の一部は矢板式岸壁で

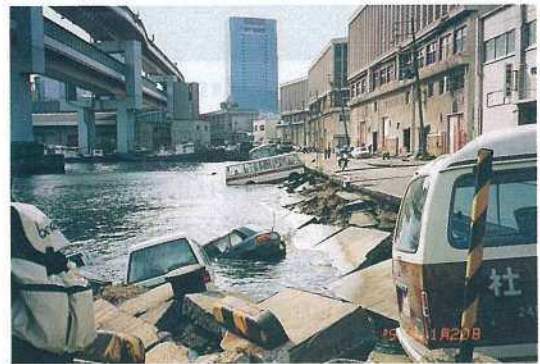
写真-2 中突堤国産波止場の物揚場

栈橋形式の高浜旅客フェリーターミナルは、海側に少し移動し、エプロンも沈下していたが、緊急復旧工事により旅客船バースとして供用されている。中突堤の付け根の国産波止場のブロック式の物揚場は完全に水没した(写真-2)。中突堤の

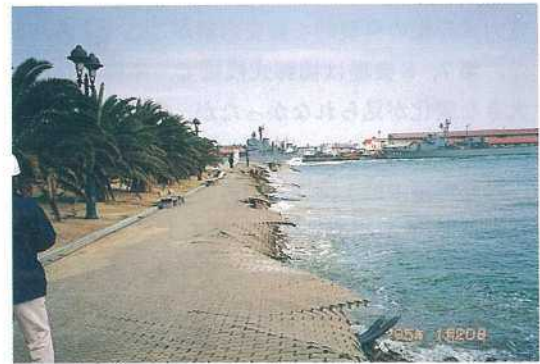
写真-3 メリケンパーク護岸

先端側の岸壁は前傾し、背後が大きく陥没していたが、付け根側の栈橋の被害は比較的軽微であった。中突堤に隣接するメリケンパークでは全面的に液状化が発生した跡がみられ、階段式の親水護岸が倒壊し、水没した(写真-3)。

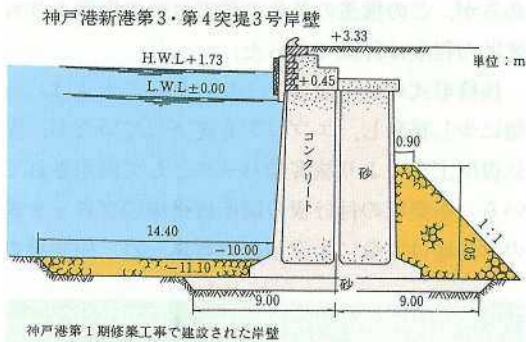
図-4 新港突堤岸壁標準断面図

新港突堤の岸壁の標準断面図の一例を図-4に示す。この重力式岸壁が海側に移動するとともに、前傾し、ケーソンの背後が大きく沈下するような重力式岸壁の典型的な被災形態がここでもみられた。第7, 8突堤は橋脚式栈橋で、岸壁本体には大きな変化が見られなかったが、突堤の上屋は写真-4に示すように、大きな損傷を受けている。

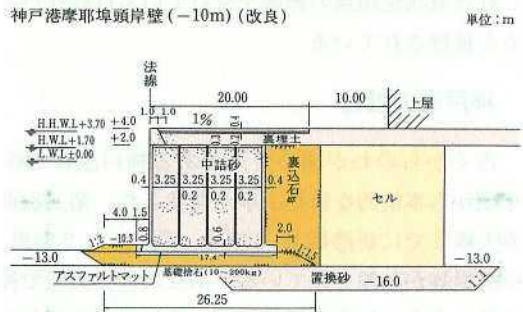
図-5 摩耶埠頭耐震強化岸壁標準断面図

摩耶埠頭の第1突堤の西側の3バースは耐震強化岸壁で、その構造は付け根側の1バースが栈橋、先端側の2バースが図-5に示すような重力式岸壁である。この耐震強化岸壁の被害は軽微であり、特に栈橋の被害はほとんどなかった。摩耶埠頭のコンテナバースの南側は重力式岸壁で、写真-

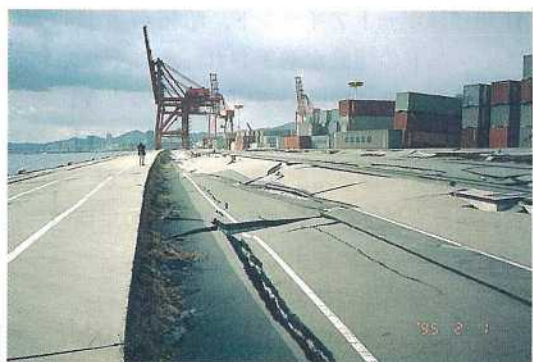
写真-5 摩耶埠頭コンテナバース

5に示すように、ケーソンが海側に大きく移動するとともに前傾し、背後が大きく沈下した。ただ、岸壁の法線の凹凸はなく、ほぼ直線となっていた。東側の岸壁は図-6に示すようにセル式構造で、その被害はケーソン式の岸壁に比較して軽微な被害となっていた。この摩耶埠頭でも液状化の発生痕跡が確認されている。

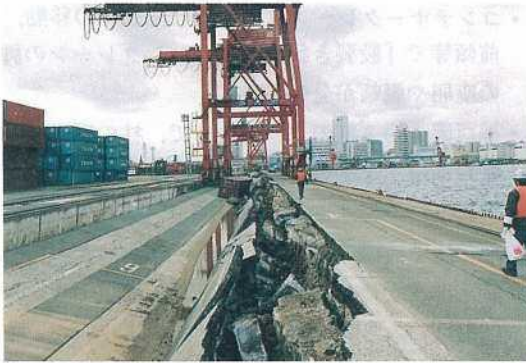
写真-6 ポートアイランド東側 内航フィダーバース岸壁

ポートアイランドではほとんど全域にわたって液状化の発生の痕跡が確認されている。ポートアイランドおよび六甲アイランドの埋立はまさ土（六甲山系の風化花崗岩）が使用されたが、このまさ土の粒径分布の一例を図-7に示す。ポートアイランドの各バースの岸壁はほとんどすべてケーソンを用いた重力式構造であり、これまでに示した重力式岸壁と同様な被災形態を示していた（写真-6）。

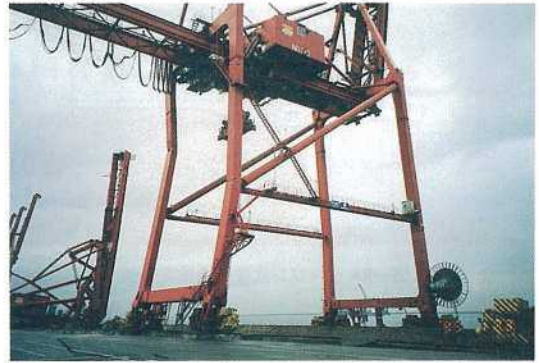
写真-7 六甲アイランドのコンテナクレーン

神戸港にはコンテナクレーンが55機、ジブクレーンが5機の合計60機の荷役機械があったが、ほとんどすべての荷役機械で被害が発生した。典型的な被害形態では、岸壁が南側に移動したことにより、クレーンのレールの間が拡大し、クレーンが「股裂き状態」になり、クレーンの脚が座屈したり、脱輪していた。ただし、倒壊したのは六甲アイランドの1機のみであった。写真-7にはクレーンの「股裂き状態」を示す。

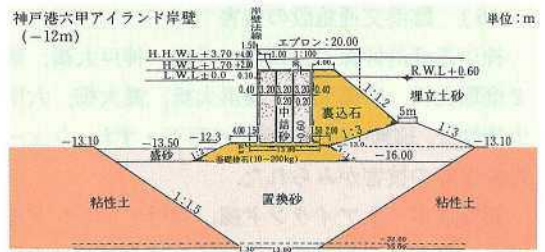
図-8 六甲アイランド岸壁標準断面図

六甲アイランドでも液状化の発生の痕跡が確認されているが、この痕跡のある地域はポートアイランドより狭い範囲にとどまっていた。図-8は六甲アイランドの岸壁の標準断面図を示すが、ここでも岸壁の構造はほとんどがケーソンを用いた重力式構造である。各バースの岸壁は重力式岸壁の特徴的な被災形態を示した。六甲アイランドの南側と、東側と西側のバースの岸壁の被害の程度を比較すると、南側のバースの岸壁（東西方向に並んだ岸壁）は東側と西側の岸壁（南北方向に並んだ岸壁）に比べ大きな被害を示していた。

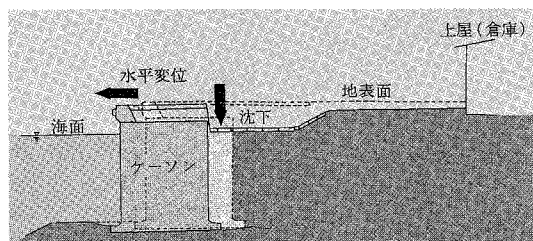
図-9 ケーソン式岸壁の被災形態

- ほとんどの岸壁が被災したが、耐震強化岸壁の被害は軽微であり、その利用には支障は生じない程度であった。
- 神戸港の大部分を占めるケーソン式岸壁の被災形態はほぼ同じであり、図-9に示すように、岸壁本体のケーソンが海側に変位し、その背後のエプロン、ヤードが沈下している。岸壁の法線の直線性はかなり保持されていた。
- 防波堤は、法線の凹凸や天端の段差がほとんどみられなかったが、堤体が最大で2m程度沈下したと推定されている。
