地震動と被害特性

Strong Ground Motion and Damage Features

地震の概要

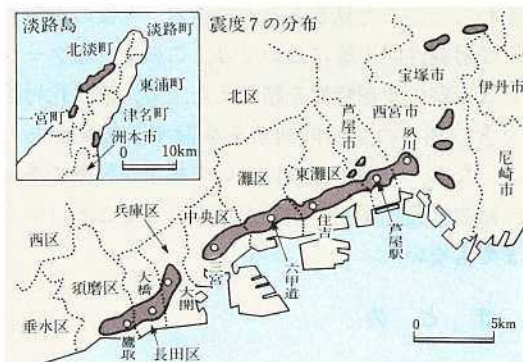
図-1 震度階Ⅶ (7) の地域分布

図-1は震度階7の分布図である。震度7は須磨断層、諏訪山断層、五助橋断層の南側に沿い須磨区から西宮市まで帯状分布となっている。兵庫区では震度階7の分布が途切れているが、この地域では六甲山系花崗岩の中位段丘層が海岸近くまで迫ってきており、硬い地盤の影響で被害が少なくなったものと考えられる。

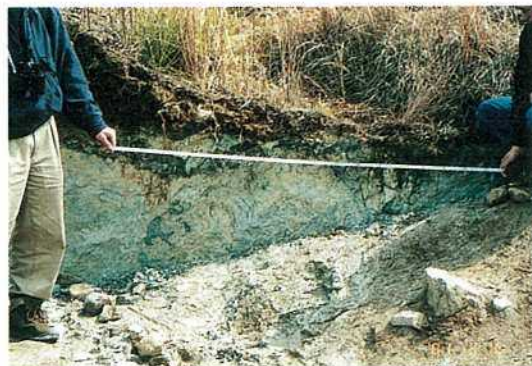
写真-1 野島断層 (水平移動 1.8 m)

れで最大約 1.8 m の食い違いを示している (写真-1)。本断層は六甲有馬高構構造線へと延伸し、須磨断層・諏訪山断層・芦屋断層・甲陽断層・伊丹断層に組み込まれるものである。菊地¹⁾は米国や東南アジアなど 24 カ所で観測された地震波を分析した結果から野島断層の中ではほぼ中央にある震源から南西および北東方向に破壊が進み、断層が右横ずれしたことを示している。また、带状となった震度 7 の地域の地下に活断層が存在する可能性もあると推論されている。海洋底の調査によって大阪湾海底にも野島断層と並行位置の断層亀裂が見つかった。

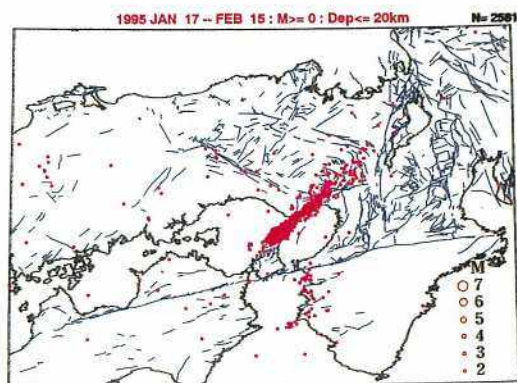
図-3 余震の震源位置の分布

最大余震は本震から約 2 時間後に発生したマグニチュード 4.9 である。図-3 は余震の震源位置の分布を示している²⁾。淡路島中部から神戸市南部さらに西宮市の北部へと带状に広がっているこ

とがわかる。また、余震観測と常時微動計測の結果から、概ね P-S 時間が短く、震源に近いほど、水平動に対する上下動の比が大きくなる傾向にあり、水平動と上下動のスペクトル形状がよく似ていること、近い地震ほど高振動数成分が、遠い地震ほど低振動数成分が卓越することが知られている。高い震度階の分布は神戸から北東に位置する京都や彦根まで、断層の伸びる方向とも符合している。瀬戸内海や大阪湾沿岸の軟弱埋立地盤では震度階は必ずしも大きくなっておらず活断層の影響がきわめて大きいことを示唆している。

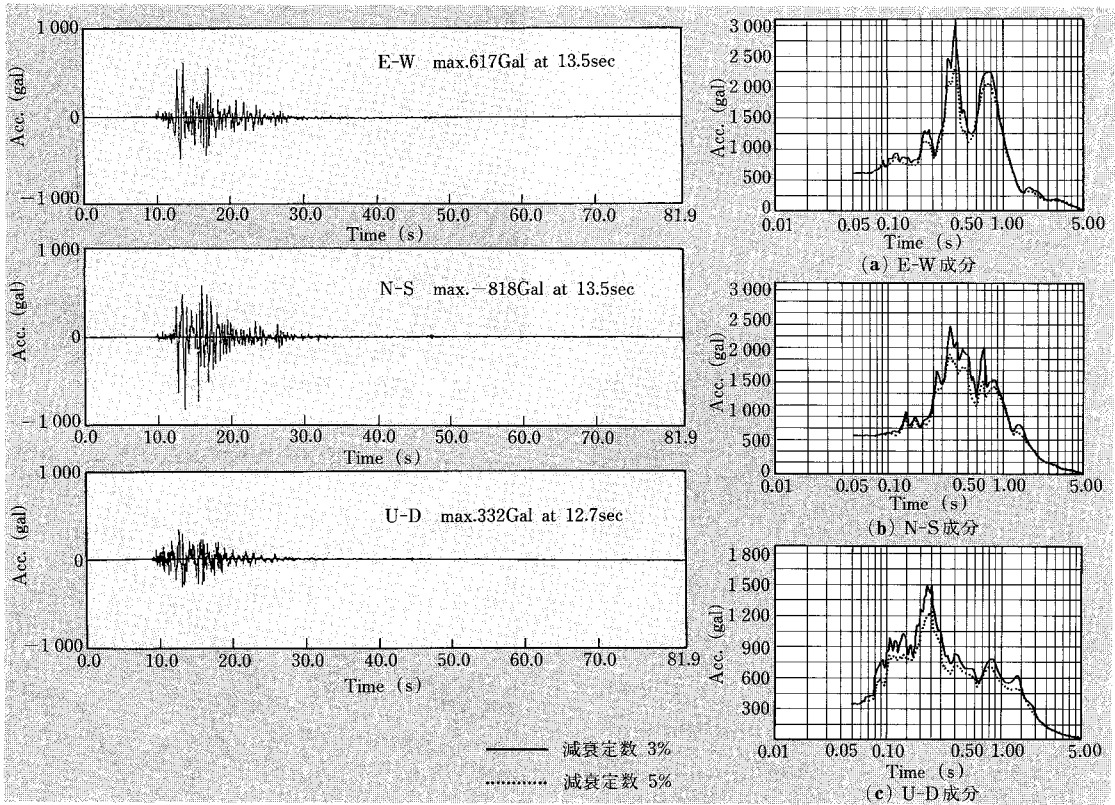
図-4 神戸海洋気象台における加速度波形と応答スペクトル (神戸海洋気象台観測)⁴⁾

図-4 は神戸の海洋気象台で気象庁 87 型電磁式強震計によって記録された加速度波形と加速度応答スペクトルである。最大加速度値は NS (南北方向) 818 gal, EW (東西方向) 617 gal, UD (上下方向) 332 gal である。本海洋気象台は六甲山麓の丘陵・台地に位置している。上下動は水平動

より若干先に始まっているが、大きい横揺れまでの時間はわずか2秒しかなく、最大加速度1~2秒後で生じており衝撃的な地動であったことが伺われる。今回の最大加速度値は1993年釧路沖地震とはほぼ同じであるが、最大速度は2倍程度大きい。しかしながら、地震動の継続時間は加速度記録でみると約半分ぐらい以下、速度記録でもやや短い傾向がある。加速度波形の卓越周波数は、東西・南北の水平動では1~2 Hz、上下動では1 Hz前後である⁴⁾。加速度応答スペクトルからは、水平動については南北・東西の2方向とも、0.3~0.4秒で最大値を持ち、0.7~0.8秒の周期がこれに次ぐ。上下動については、0.25秒前後でピークをもっている⁴⁾。

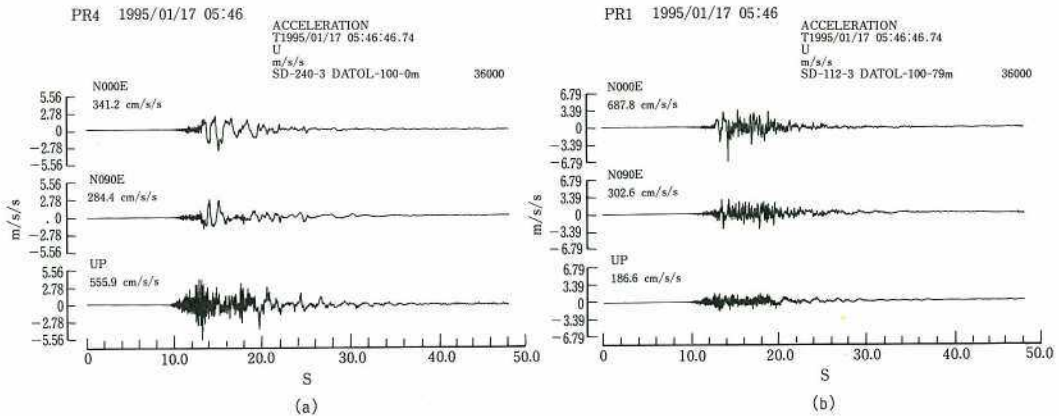
図-5 人工島ポートアイランドにおける観測波形

図-5 (a) は人工島ポートアイランドの地盤面の地震計で記録された加速度波形で、最大加速度値はNS (南北方向) 341.2 gal, EW (東西方向) 284.4 gal, UD (上下方向) 555.9 galである。図

-5 (b) はポートアイランドの地下83 m 洪積層 (Ma 12) に設置された地震計で記録された加速度波形で、NS (南北方向) 678.8 gal, EW (東西方向) 302.6 gal, UD (上下方向) 186.6 galである。水平方向と比べて、いずれも上下方向の初期微動はほとんどない。地表面に記録された水平方向最大加速度は水平方向の0.6倍となるのに対して、地中洪積層に記録された水平方向最大加速度は上下方向の3.6倍となっている。また、地中から地表への増幅特性については、水平動0.5倍、上下動3.0倍であり、上下動における増幅が著しい。地表層の液状化によってせん断波動の増幅がなく、P波成分のみが増幅しているものと考えられる。表-1には各機関で得られた最大加速度の一覧を示した。また、図-6には最大加速度分布を示す。神戸市から塚塚市まで震度7の幅広い地域においては水平最大加速度は600~800 gal程度であり、上下最大加速度は300~400 gal程度

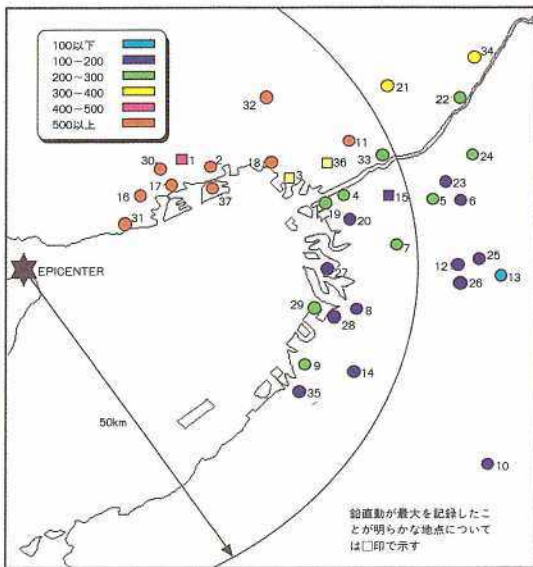
図-6 最大加速度の分布

である。また、多くの観測地点で、上下動と水平動の最大振幅比率は0.5を超えている。

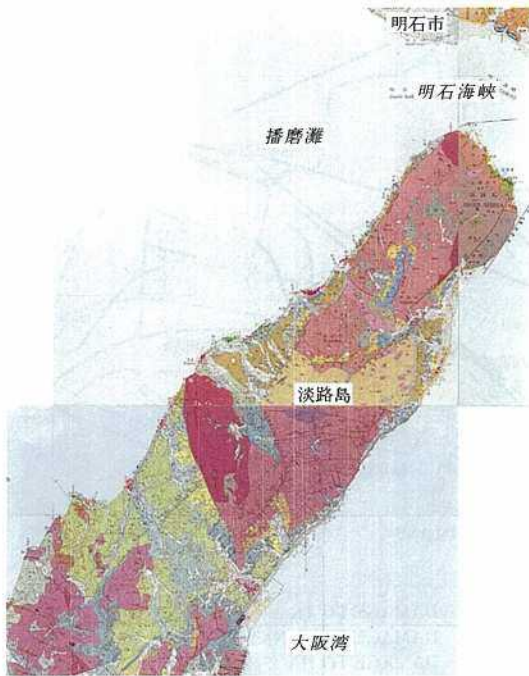
図-7 淡路島における建物被害分布と地質図
(赤は全壊、黄は半壊、緑は一部損壊)

- ⑦ 西宮地域に入ると帯状をした被害分布は夙川付近からやや北に角度を変えて阪急今津線甲東園駅の東の方へと変化する。
- ⑧ 宝塚市内、伊丹市内の断層と構造線付近に大きな被害の分布域がみられる。
- ⑨ 淡路においては、北淡町、一宮町で被害が大きく、次いで津名町、東浦町に多く、今回の震源に最も近い淡路町ではこれら2町と比較すると被害は少ない。

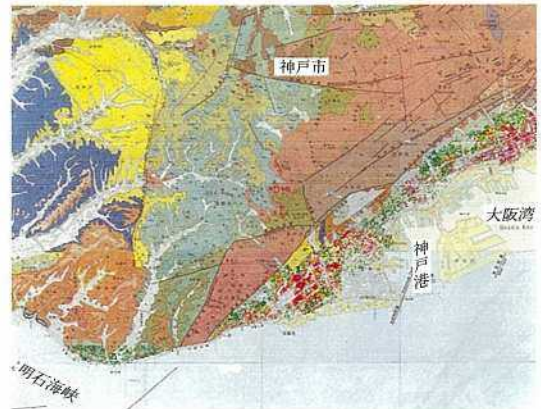
図-8 神戸市街地における建物被害分布と地質図
(赤は全壊、黄は半壊、緑は一部損壊)

- ① 神戸市域を中規模地形分類に従って六甲山地、山麓部の段丘、それに続く複合扇状地域、旧沿岸域ならびに埋立地域と大きく分類すると、建物全壊の被害分布は複合扇状地域に分布する。これは地質分類では中～低位段丘層ならびに沖積層に相当する。
- ② この複合扇状地域内での被害分布をさらに詳しくみると、最終氷河期後半（約1.5万年前）までに形成された山麓に近い扇状地では被害は少ない。
- ③ 複合扇状地域の下位に出現する旧沿岸域の砂洲でも被害の分布は少ない。これは木造家屋そのものの分布が少ないためかも知れない。
- ④ 埋立地域では地盤の液状化がみられるが、木造家屋建物の被害は比較的少ない。
- ⑤ 被害分布をマクロ的にみると六甲山麓に沿って0.7～1.2 km程度幅で帯状に南西から北東に分布している。
- ⑥ この帯状分布域の中でも被害密度の大きな地域と小さい地域が分布する。この原因は地質、地形および地盤条件に起因するものと思われる。

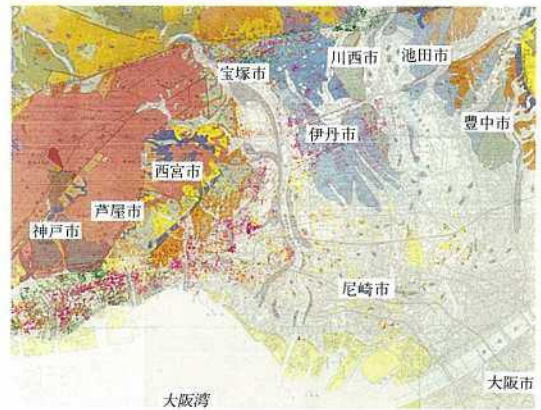
図-9 芦屋・西宮・宝塚・伊丹における建物被害分布と地質図
(赤は全壊、黄は半壊、緑は一部損壊)

島状に分布し、これらは沖積地と低位段丘上に分布していることがわかる。西宮市、宝塚市、伊丹市で被害が大きいことは、甲陽断層、有馬高槻構造線、伊丹断層の影響が強いと考えられる。被害分布の特徴としては以下のことが指摘される⁵⁾。

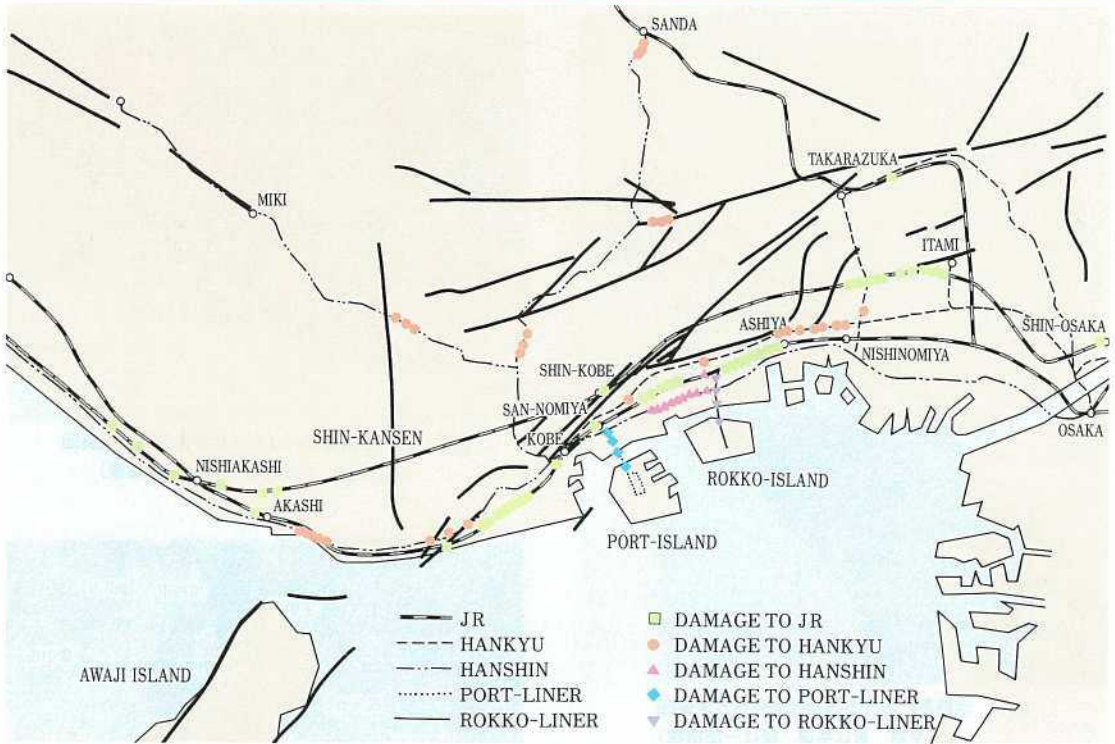
図-10 鉄道施設の被害と断層位置

図-10と図-11は今回の地震における道路・橋梁と鉄道の被害位置分布を示す。同図中にはこれまでに知られている断層位置も示している。いずれも高架橋部分が広範囲にわたって被害を受けている。盛土崩壊も目立ったが、地域的集中は認められない。阪神電鉄が石屋川駅付近で甚大な被害を受けたのに対して、阪急電鉄は夙川駅付近に被害が集中している。この地域の地盤特性と断層位置が被害に影響すると見られる。被害状況を分類すると以下のものである。

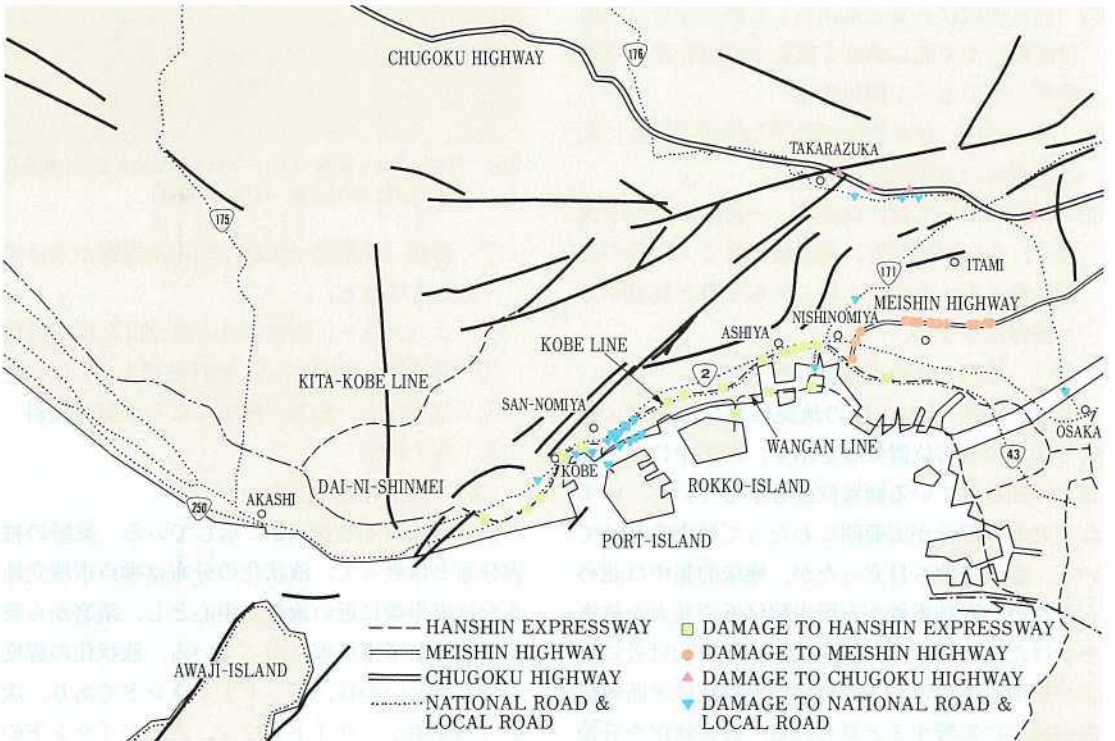
図-11 道路・橋梁被害と断層位置

- ① 落橋 (橋脚完全倒壊や橋桁が橋脚からはずれるものなど)
- ② コンクリート橋脚のせん断、曲げ、座屈破壊
- ③ 鋼橋脚や鋼桁の座屈、脆性破壊あるいは変形
- ④ 液状化など地盤の破壊による橋脚の傾斜
- ⑤ 盛土崩壊

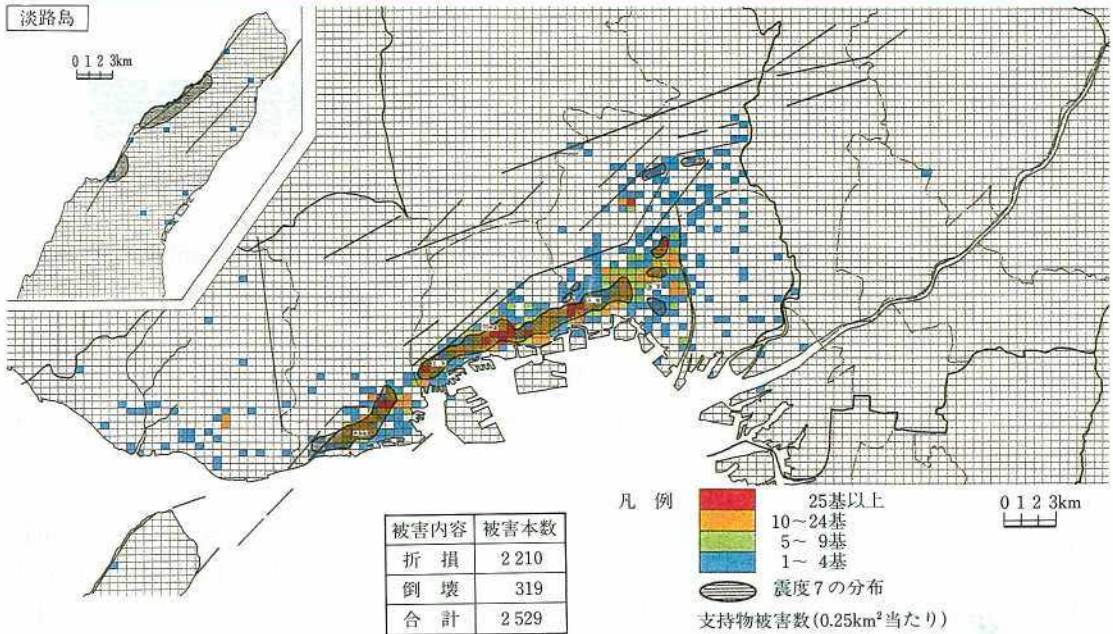
図-12 地盤液状化の分布（大阪府を除く）

液状化の分布を図-12に示している。家屋の被害分布とは異って、液状化の分布は神戸市埋立地または海岸線に近い地盤を中心とし、須磨から新淀川付近まで海岸線に沿っている。液状化の程度が最も著しいのは、ポートアイランドであり、次いで芦屋浜シーサイドタウン、六甲アイランドの順である。ポートアイランド全島にわたって茶褐色

色の噴砂が生じた。N値5～10程度の埋立礫混じりまさ土が液状化したと見られている。島全体は液状化により数十cm沈下したが、建物は顕著な被害が見られない。これは多くの建物が杭基礎で洪積層に支持されているためである。一方、震源地から遠く離れている堺市の埋立地においても噴砂が確認されている。大阪市此花区における淀川の堤防も液状化で崩壊した。液状化によって港湾施設が多くの被害を受けて、せり出し、エプロンの陥没などが発生している。液状化による地盤の被害形態は沈下、側方流動、噴砂などである。
