地下構造物の実体に合わせた耐震検討と免震化

■ シールドトンネルの二次覆工は被害を拡大させたのだろうか

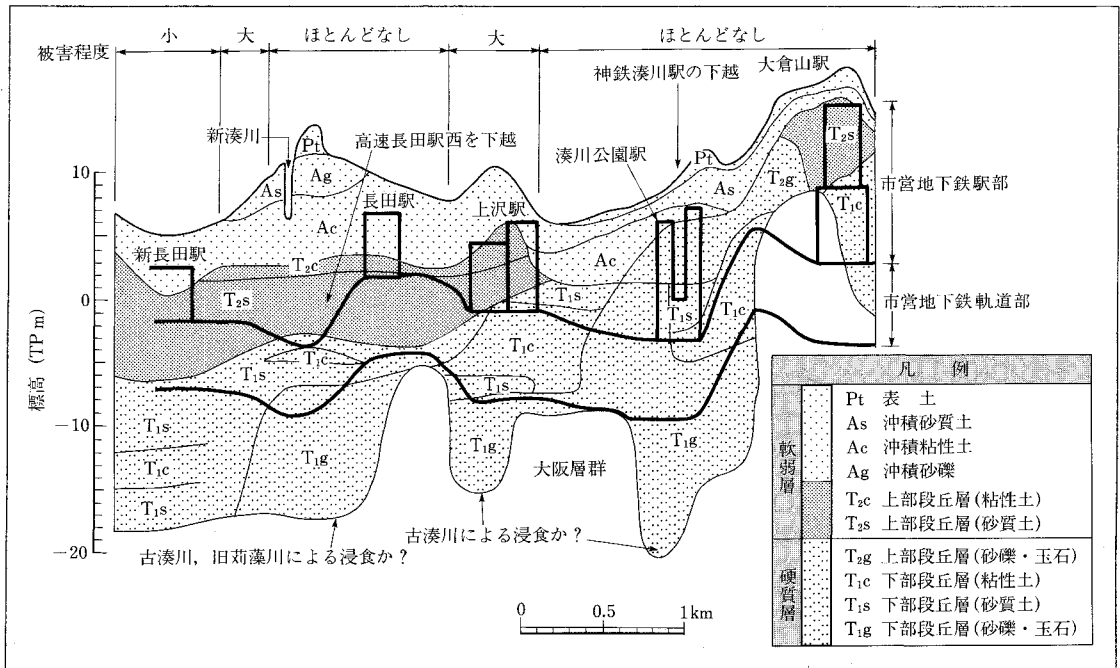
図-1 市営地下鉄新長田駅—大倉山駅の地質縦断面

さかった新長田駅は全体が軟らかい地盤のなかに (Ac層とT_{2s}層), またやはり被害のなかった湊川公園駅は全体が固い地盤 (T_{2g}層とT₁層) のなかにある。

以上により「地下構造物の被害は土被厚の大きさよりも、むしろ構造物周辺の地層環境すなわち地震時における地盤の相対変位の大きさに左右さ

れる」といえるのではないだろうか。このことは応答変位法による地下構造物の耐震設計が妥当であるということであるが、今後この地盤変位の真値を求める適切な手法あるいは地盤と構造物との一体的な挙動を解析する手法の研究が求められる。
