■ 地下構造物（シールドトンネルと立坑）の被害状況について

正会員 神戸市下水道局 中央下水道事務所管路第2係長 古川 正明 Masaaki FURUKAWA

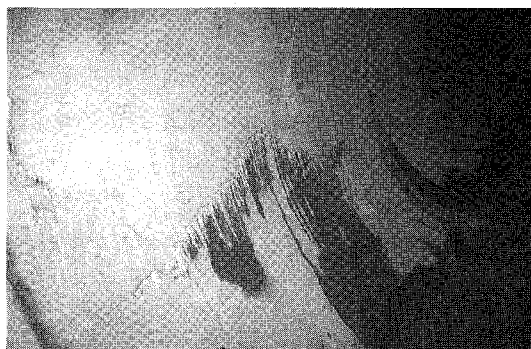
市東部の震度7～超震度7地域を東西方向・南北方向に貫くシールドトンネルの2次覆工・巻きコンクリートは、地震動により全延長にわたって管軸方向のクラックが発生した（写真-1）。また、曲線部（50R・60R）区間では、セグメント継手位置と全く同じ位置に円周方向のクラックが入っている。しかし、深さ20mの立坑（SMW）は躯体コンクリート打設前の仮設の状態であるが、被害はなかった。

写真-1 市東部シールドトンネル
2次覆工のコンクリートひびわれ

立坑コンクリート構造物との接合部や地質の変化点・軟弱地盤では、耐震上考慮を要することは周知の事項である。大きな地震の発生が予想される地域では可とうジョイントのみに頼るのでなく、1次覆工外側に免震層を設けたり、シールドセグメントの弱点箇所である継手部の耐震化等、きめ細かい耐震設計が必要とされる。供用開始後の補修は至難の技である。
