## JH 高速道路橋の被害と復旧

日本道路公団大阪建設局 建設第二部構造技術課課長代理 中藺 明広 Akihiro NAKAZONO

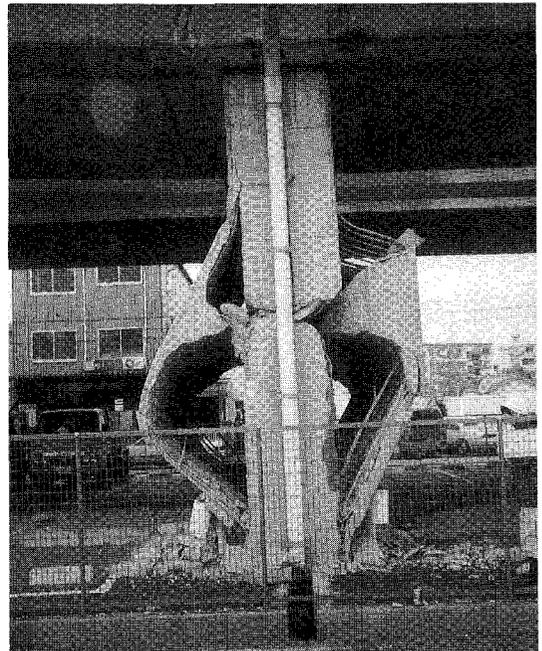
損傷の特徴としては、写真-1に示す壁式橋脚のせん断破壊で、固定橋脚に集中している。

写真-1 固定橋脚のせん断破壊状況

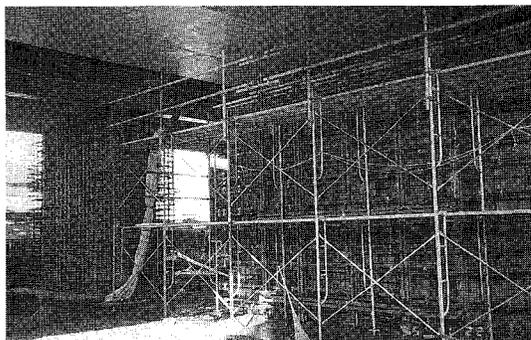
写真-2 RC巻き立て施工状況

に、橋梁全体としての耐震性向上のために、多脚固定化を図ることとし、橋脚についてはRC巻き立てを基本としている(写真-2)。

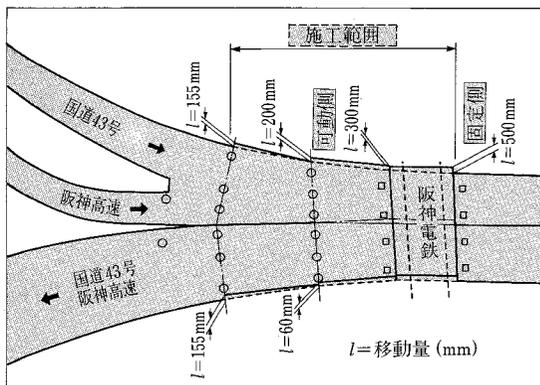
図-2 横ずれした橋梁

一方、特異な損傷として阪神電鉄久寿川駅付近を横過する橋梁部で最大50cmの横ずれ(図-2)が発生したものがあ

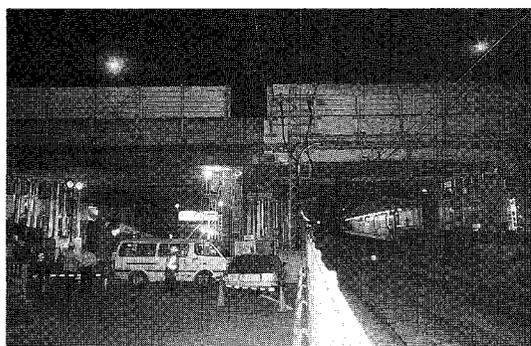
写真-3 横ずれ橋梁移動状況

るが、施工は、3連(上下線で6連)のRC単純桁をブロックごとに重量物移動システム(パワージャッキシステム)により移動させることとしたが、復興車両等の車線の確保に極力努めながら、また阪神電鉄の起電停止の間に実施した(写真-3)。

なお、パワージャッキシステムの能力は、本橋の最大反力約350tに対し、270tジャッキ4基を使用した。
