処理場主要構造物の復旧計画 —東灘処理場—

神戸市下水道局 施設管理課設計係長 竹中 恭三 Kyozo TAKENAKA

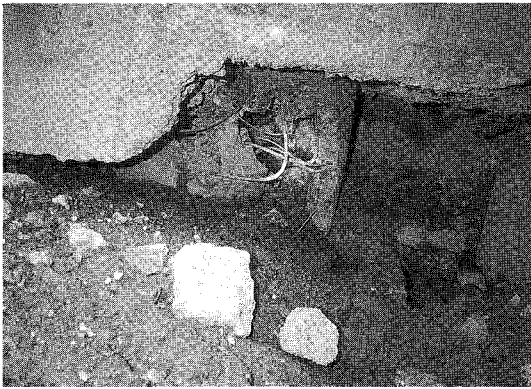
写真-1 基礎杭の被害

処理場を貫流する魚崎運河の両側護岸が、側方流動により最大で2.5mも運河側へ滑動したことに伴い、護岸に近い本場水処理施設、管理本館および脱水機棟などの主要構造物は、継ぎ手部を中心に大きく変形し、かつ基礎杭に決定的な破壊を生じた(写真-1)。本格復旧計画の立案にあたっては、下水の処理運転を停止できないため現位置での建て替えができないこと、用地内にはま
