鉄道高架橋柱の鋼板補強による復旧

正会員 (財)鉄道総合技術研究所 構造物技術開発事業部長 小山 幸則 Yukinori KOYAMA
 正会員 同上 主任技師 佐藤 勉 Tsutomu SATO

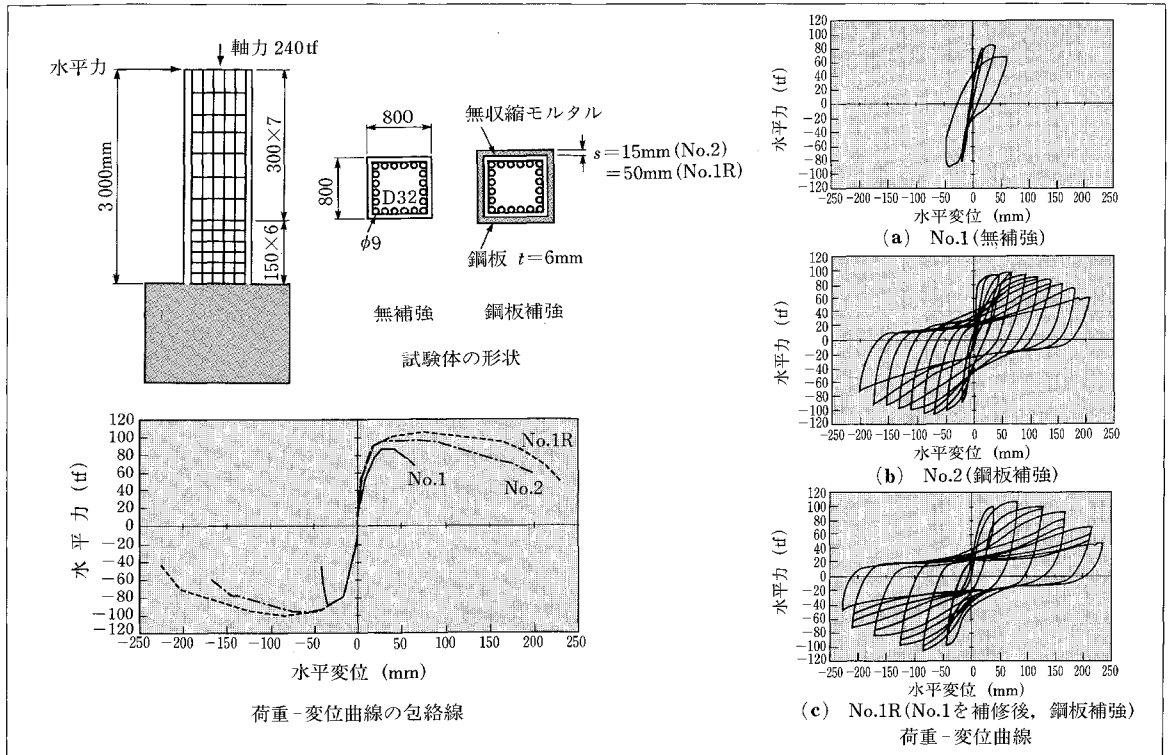
図-2 高架橋柱の鋼板補強効果

試験体は、図-2に示すように1層標準ラーメン高架橋の柱断面（実物大）とし、柱下端から載荷点までの高さは、柱長の1/2とした。補強鋼板は厚さ6mmとした。

試験は、無補強のNo.1、最初から鋼板補強したNo.2と、No.1R（No.1の破壊試験後、約0.2mm以上のひび割れにエポキシ樹脂を注入して、鋼板補強したもの）について行った。なお、コンクリートと鋼板との間には無収縮モルタルを充填したが、充填に際して鋼板の膨みを防止するため支保工を設置した。この支保工撤去時において、鋼板と充填モルタルに剥離が生じたが、試験はそのまま実施した。

正負水平交番載荷試験の結果、無補強のNo.1は図-2、写真-1に示すように脆性的な破壊であったが、鋼板補強したNo.2は、靱性に富んだ性能を示した。また、No.1を補修して鋼板補強したNo.1Rについても、健全な柱に鋼板補強したNo.2と同様な性能が得られた。

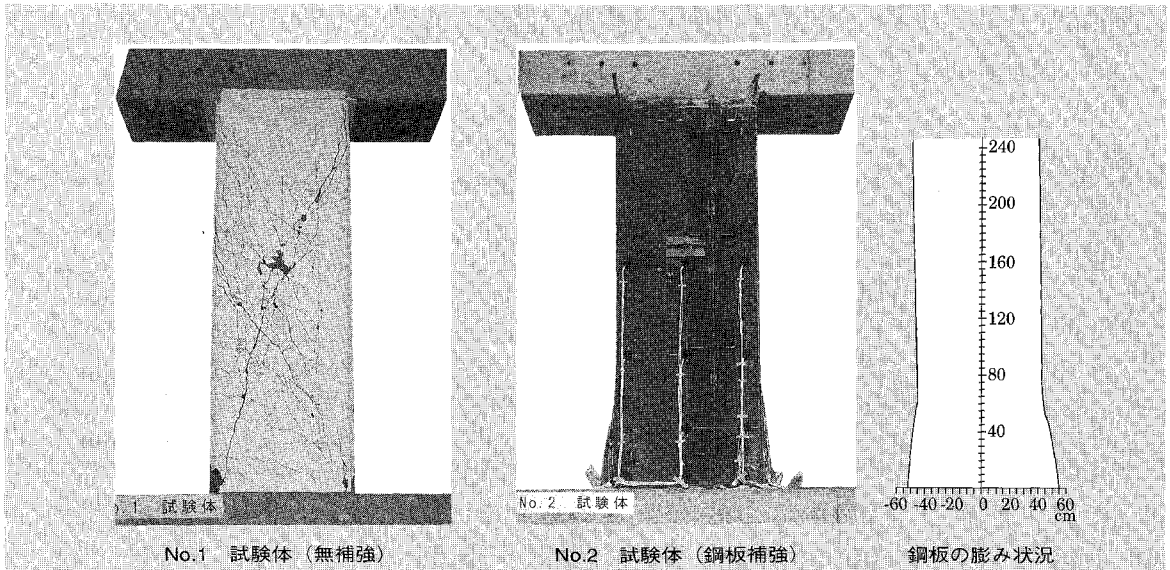
写真-1 試験終了時の状況

なお、写真-1に示すように補強鋼板は、柱の変形が進むにつれて柱下端において大きく膨らみながらも、内部コンクリートを拘束することにより、柱の変形性能を向上させている。このように

鋼板が変形してその機能が發揮されていることから、試験体で見られた鋼板と充填モルタルとの剝離が補強効果に及ぼす影響は小さいと考えられる。
