1999年トルコ・コジャエリ 地震調査速報

事故・災害

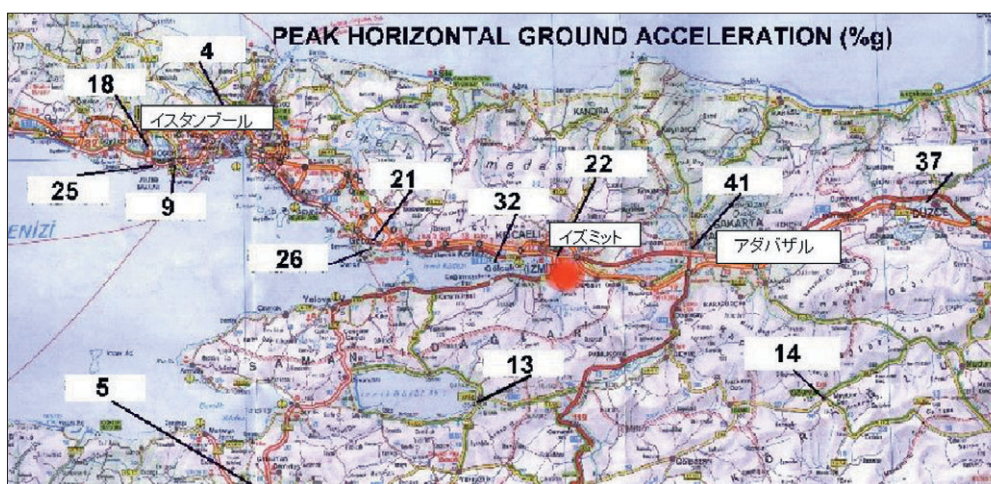
公共事業住宅事業省防災局地震研究部、トルコ地震研究所による強震観測点における水平最大加速度の分布を示す（図-1）。イスタンブール市街域は、震源からは遠く、しかも全体的には岩盤と見なしうほど地盤が良好なため加速度は全般に小さいが、マルマラ海に面した一部の地区（堆積地盤）では250gal程度と大きく、被害が局所的に現れ、堆積地盤の地震動増幅効果と考えられている。

図-1 強震観測点における水平最大加速度の分布
(図中の数値は重力加速度に対する%) (出典：http://kandilli.koc.net/smn1.htm)

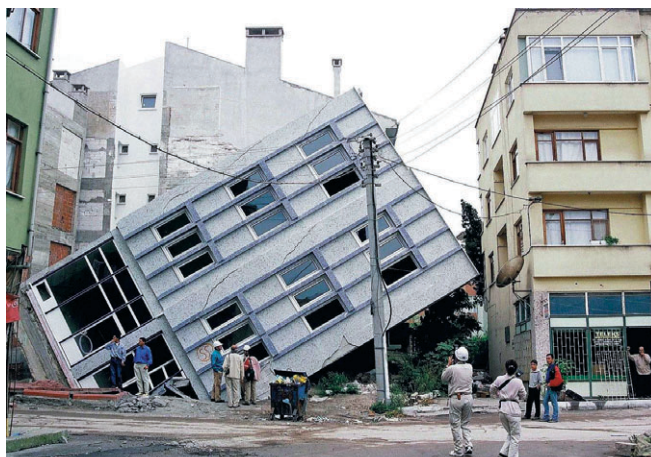
アダバザルでは市街地に液状化とそれによる被害が見られた（写真-1）。この市街地は黒海に注ぐサカリヤ川が形成した平野に位置している。表層20 m程度の地盤は過去200年間に堆積した沖積層であり、地下水位は1～3 mと浅い。このため、部分的に液状化が生じたものと考えられるが、市街全体を覆うほどの範囲ではない。液状化が発生したと思われる区域においても大規模な噴砂、噴水跡が見当たらなかったのは表層の非液状化層のためであろう。建物の被害形態を見ると、液状化が主因と見られる傾斜、沈下が集中する区域と、地震慣性力が主因と見られる倒壊が集中する区域とが市街に混在している。詳細については地盤工学会のグループが主に調査検討中である。

写真-1 アダバザル市内の液状化による建物の倒壊

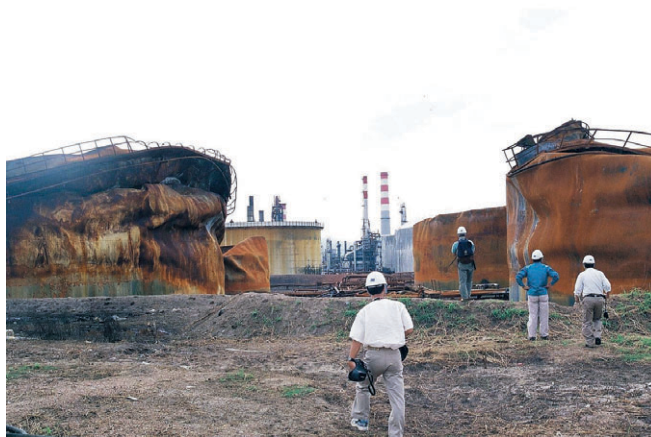
写真-2 トルコ石油精製工場の火災後のタンク

幸いにも、本調査団は現地技師の案内で構内に入り、炎上したタンクの残骸を見ることができた（写真-2）。これらは浮き屋根式のタンクであり、直径は25 m程度である。プロダクトタンクと称していたことから、重油タンクでなく、ナフサ等の製品貯蔵用のタンクである。浮き屋根の地震時運動による側壁との摩擦熱が火災の原因であるとの現地の話であった。これらを含め、敷地内には175基の浮き屋根式タンクがあり、その半数以上につ

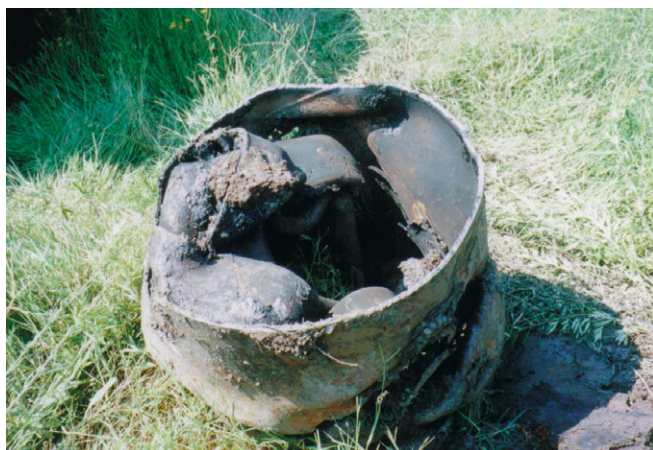
水道施設については、送水管の被害と復旧状況に立ち会うことができた。アダバザルやギョルジェクなどの被害激基地では水道の復旧が容易に進まず、調査団の訪問時期においては、まだ給水車による市民への給水が行われていた。アダバザル市およびサパンジャ湖西岸のテペタラ駅近郊で地表にメインの断層が現れた場所で、鋼製の基幹送水管路の座屈や破断が見られた（写真-3）。また、アダバザル市内の主要道路では直径 400 mm の配水管（アスベスト製）に被害があり、それを埋め殺して、その脇に鋼管やダクタイル鋳鉄管を埋設する復旧工事の最中であった。しかし、管の種類や径が合わないなど、工事が難航している様子であった。

写真-3 テペタラ駅における鋼製の基幹送水管の座屈
（破損したものが地面に仮置きされている）

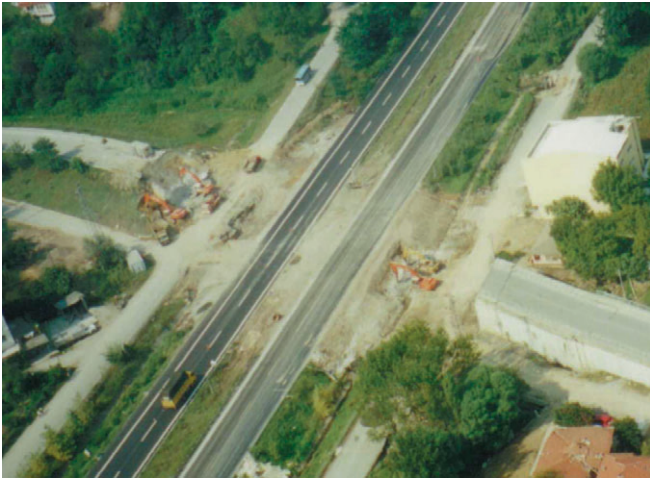
道路施設では、サパンジャに近いアリフィエ橋（高速道路のオーバークロッシング）（写真-4）、トヨタ病院近くの橋（サカリヤ川の横断橋）（写真-5）が同一の断層運

写真-4 アリフィエ橋（高速道路のオーバークロッシング）の落橋

動によって落橋した。この地区では、他にも桁移動制限装置、橋台パラペット、桁、支承等のさまざまな被害が生じている。

上記のように、今回の地震では、道路施設、鉄道施設に大きな被害をもたらした原因は断層変位である。被害を受けた施設の周辺で実測できた断層変位は、最大で4.3 mに及んでおり、こうした地盤変位を受けて、基礎が移動し、下部構造を移動させたり、引き倒したりした結果、橋梁の被害が生じており、また、直接断層変位が線路を横断した結果、軌道の蛇行が生じている。

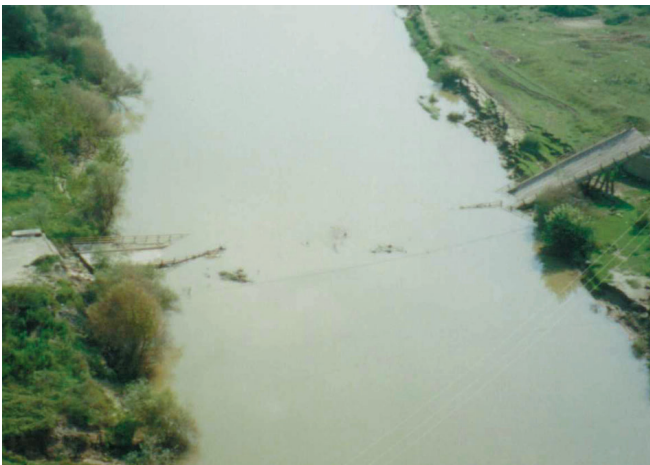
写真-5 アリフィエ・サカリヤ川横断橋の落橋

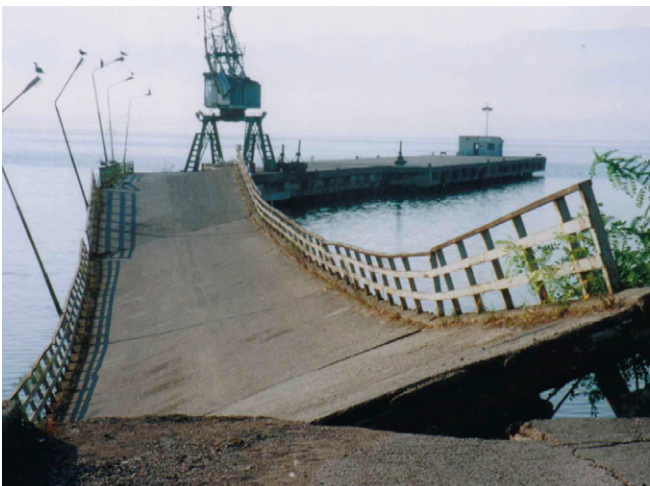
写真-6 栈橋に取り付く橋の沈下

また、イズミット市周辺の製紙工場においては、橋脚のせん断耐力が不足したために起こったせん断破壊によ

り、栈橋に取り付く橋の沈下が生じた（写真-6）。

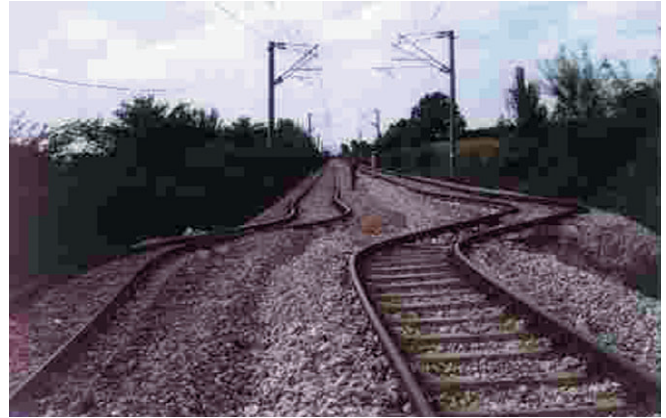
写真-7 テベタラ駅周辺の鉄道線路の湾曲
(出典：<http://193.140.203.16/geophy/IZMIT/esen/seking.html>)

鉄道施設としては、サパンジャ湖周辺の3カ所において、同一の断層が軌道を横断し、このため軌道の蛇行が生じた。いずれも現在は復旧されているが、まだ軌道に湾曲を残したまま復旧された箇所がある。撤去されたレールは大きく蛇行し、コンクリート製枕木も中央部分で鉄筋が露出するほど損傷を受けている（写真-7）。
