1999年台湾・集集(JIJI) 大地震調査速報

中村 晋 Susumu NAKAMURA

大角恒雄 Tsuneo OHSUMI

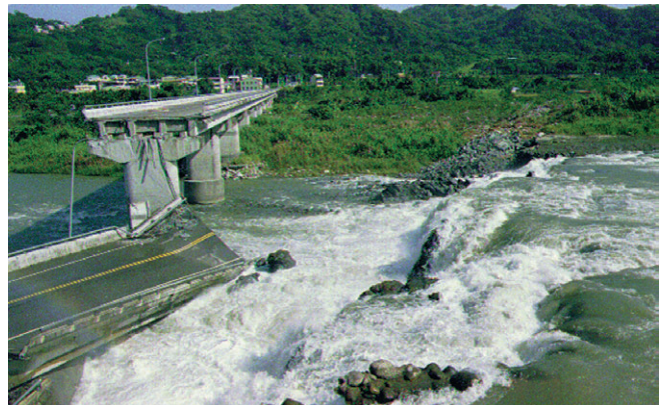
交通施設のうち、道路橋の被害は台湾中部地区にある 754 橋のうち通行止めや速度制限の伴う橋が 10 橋、さらに補強の必要な橋脚が 30 橋あることが確かめられている。現時点で個々の橋梁の被害原因を特定することは困難であるが、概ね地表に現れた断層変位に直接起因するもの、断層に伴う周辺地盤の変状や震動の影響に起因するものなどが考えられる。断層変位に起因して被災したと推定される橋梁として、石岡ダム下流に位置する碑豊橋の被災状況を写真-1 に示す。写真の右側にみられる滝は 2 ~ 3 m の段差を伴う断層が河川を横断することにより生じ、その断層の延長上にあるアバットの变形により床版が落下している。他の床版や橋脚には損傷がほとんど見られないことから、断層に起因する損傷であると推測されている。また、震動に起因した被災として推定される南投県草屯郷地区にある炎豊橋の被災状況を写真-2 に示す。ラーメン橋脚の梁と橋脚の間で滑り破壊が生じている。桁と梁の間には橋軸直交方向に桁が拘束されていることから、両者の間には大きなずれは認められていない。この桁と梁また橋脚との間の橋軸直交方向の拘束は他の橋梁にも多くみられ、被災した橋梁の中に橋脚が橋軸直交方向に傾斜しても床版が落下しない事例が見られる要因の一つであると推測される。さらに、震源に近い南投県集集鎮地区に建設中の斜張橋に被害が

写真-1 碑豊橋の被災状況

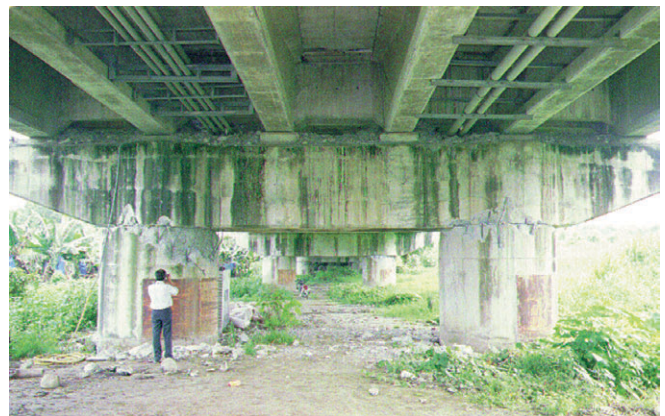
写真-2 炎豊橋の被災状況

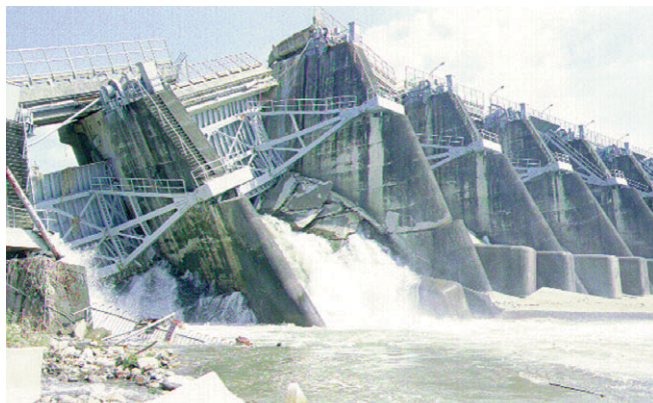
震源北部に位置する石岡ダムでは、堤体の右岸部を通過するように断層が現れた。経済省水利処の水準測量によれば、堰は約 11 m, 右岸アバットは約 1 m 隆起した模様である。写真-3 は堤体破壊箇所を下流側から撮影したものである。堤体としては、土砂吐き 2 門、洪水吐き 18 門のうち、最も右岸寄りの 2 つの洪水吐きが断層

写真-3 石岡ダムの大規模な破損状況（下流側から撮影）

が通過したと思われる部分に落ち込むように大破している。また、これに隣接する洪水吐きは逆に右岸に向かって幾分せりあがるように傾き越流部にはクラックが発生している。また、堤体の左岸部から約 200 m 南側にも断層が確認されている。この断層は堤体を通過していないが、取水トンネルを切断（北側が約 6 m、南が約 2 m 隆起、右横ずれ約 3 m）している（写真-4）。石岡ダムよりも北、震源断層からの距離 7 km に位置（苗栗県三義郷）する鯉魚潭ダム（ロックフィル）では、天端に最大幅 5 cm 程度の開口を持つクラックが発生した。ここには地震計が設置されており、開放基盤面で上下流方向 196 gal、天端で 442 gal と 2.3 倍の応答倍率が得られている。

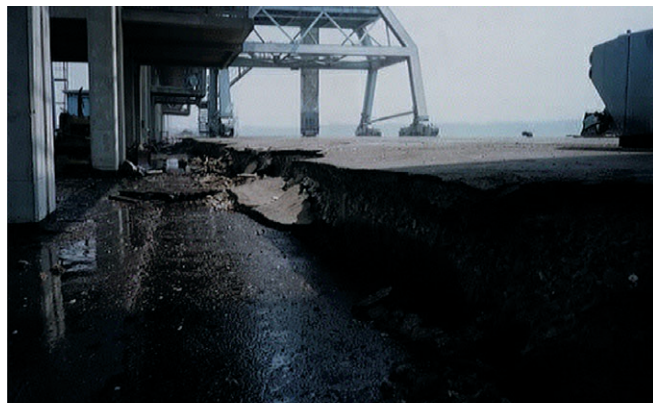
写真-5 台中港ケーソン岸壁背面の沈下状況

る荷役の拠点である台中港が液状化による被害を受けた。主な被害は穀物・油・糖蜜・セメントの荷役専用の No. 1～4 岸壁に生じた。その構造は RC ケーソン（水深 9～13 m）であり、背面はケーソン据付け後に投入された裏込め石とポンプ圧送による浚渫砂（N 値 10 程度）からなっている。設計は設計震度 0.15 で実施されていた。被害として、最大 1.6 m 程度に及ぶケーソン頂部の海側への移動が認められた。さらに、そのケーソンの移動と背面地盤の最大 1 m 程度の沈下に伴い（写真-5）、ベルトコンベヤー施設や地中埋設管にも被害が生じていた（写真-6）。また、No. 4 岸壁にある糖蜜貯蔵用のタンクでは、糖蜜のスロッシングにより天井部が破壊し、糖蜜の流出が発生した。地震当時タンクには糖蜜が 80 % レベルまで貯蔵されていた。流出した糖蜜は岸壁まで達しており、岸壁背後のコンベヤー基礎柱に 30 cm 程度の糖蜜痕が見られた。

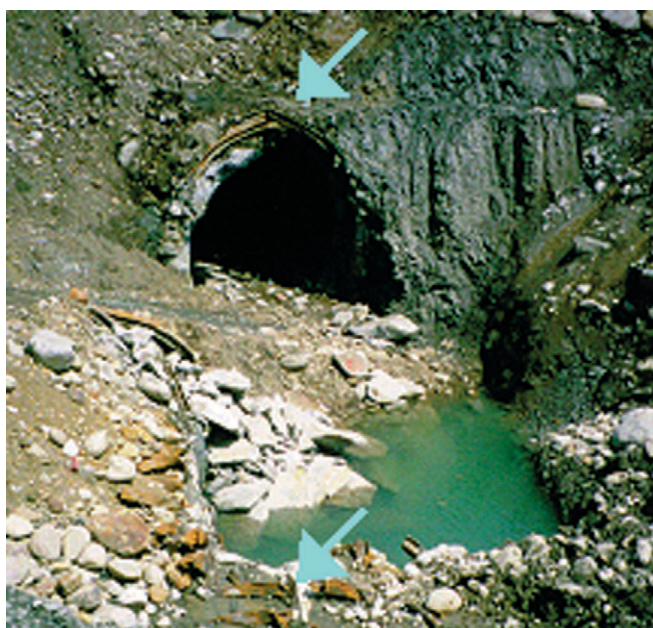
写真-4 取水トンネルの状況

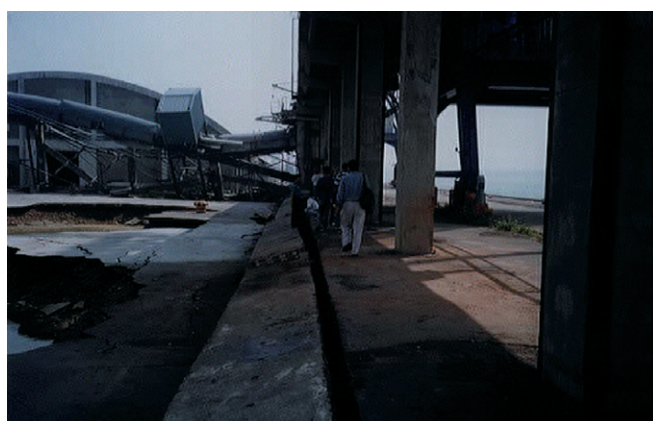
写真-6 ベルトコンベヤー施設の被害状況

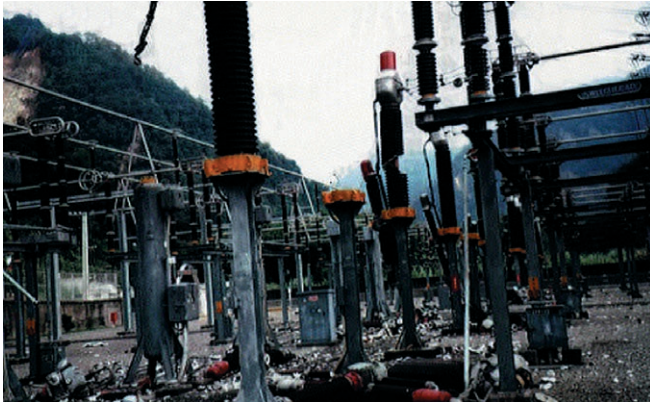
写真-7 天輪変電所における遮断器の被災状況

電力施設は中寮開閉所が被災を受け、台湾北部、特に新竹への電力の供給が停止し、台湾の主力産業である電子部品産業の操業を一時停止させるに至った。被害として、345 kVの碍子、ブッシングおよび遮断器の破壊（写真-7）および制御用RCボックスカブートの軸直交方向に1mほど水平ずれを伴うせん断破壊が生じていた。被災原因として、震動、開閉所を斜めに横切る断層破壊による地盤変動および盛土地盤の地盤変状などが考えられる。さらに、日月潭から北上して埔里を越えた國姓の地点の南北連携345 kVの送電鉄塔が倒壊した。構造は懸垂型鉄塔で線路直角方向谷側に根元から倒壊している。周辺の斜面は至る所で崩壊が発生していた。

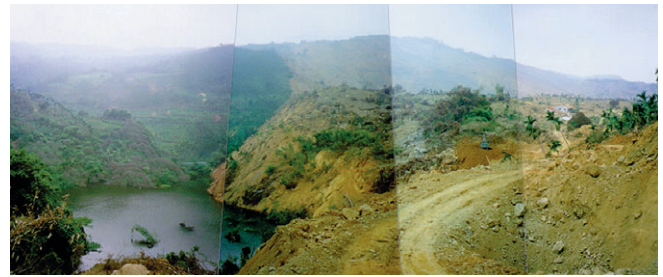
写真-8 南港における大規模斜面崩壊

断層の上盤側にある南投縣では、斜面崩壊が広範囲に生じ、地震直後には山岳部を通るかなりの道路が封鎖された。南港では、写真-8に示す地層の走行に沿う形で発生したものと推測される大規模な斜面崩壊が生じた。この斜面崩壊に起因し、震生湖が2つできた。さらに、この斜面崩壊は、山頂近くにあった集落をそのまま滑り落とし、多くの犠牲者を出した。
