## 2001年3月24日 芸予地震被害調査報告

(社)土木学会  
芸予地震被害調査団

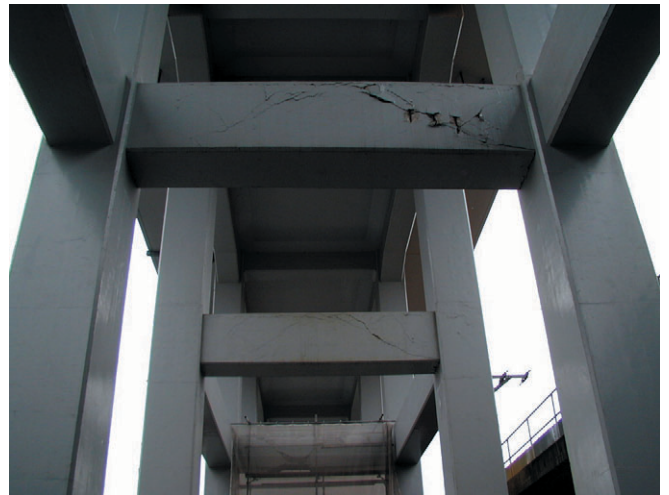
橋脚損傷を伴う橋梁被害に関しては、震度6弱を記録した町でも報告されていない。ただしJR西日本山陽新幹線ではラーメン橋脚に被害が生じた。JR三原駅西の宮浦町付近で連続的に橋脚に被害が生じ、二層ラーメンの中梁の損傷が主に発生している（写真-1）。被害の大きい梁部には鋼材の梁が応急措置として設置されていた。三原市は、古くからの埋め立てと干拓によって市域を拡大していった町である。高架橋被害の生じた新開一帯も、1600年代以降、順次埋め立てによって土地が拡張されていった場所である<sup>4)</sup>。沼田川や西野川に挟まれた低湿地を埋め立てたことから地盤の悪い所であり、これも被災原因の一つであろう。

写真-1 二層ラーメン中梁損傷部

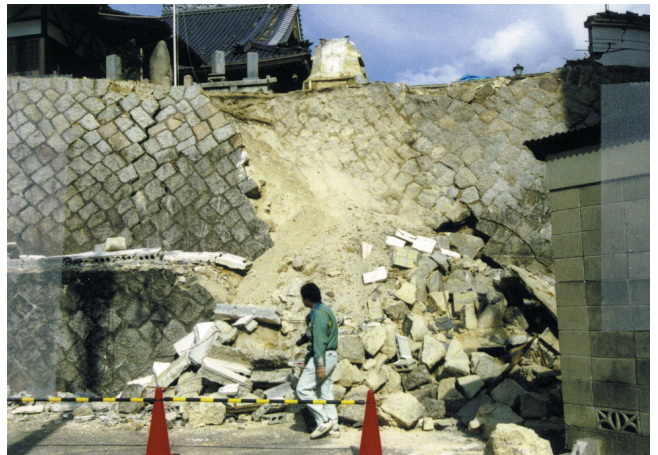
被災した宅地擁壁は、ほとんどが第二次大戦以前の老朽化した空石積擁壁であり、1961(昭和36)年宅地造成等規制法以前の擁壁である(写真-2)。

写真-2 呉市西中央5丁目お寺の空石積擁壁の崩壊
