2001年1月26日 インド西部地震 被害調査報告

土木学会 インド西部地震被害調査団

清野 純史

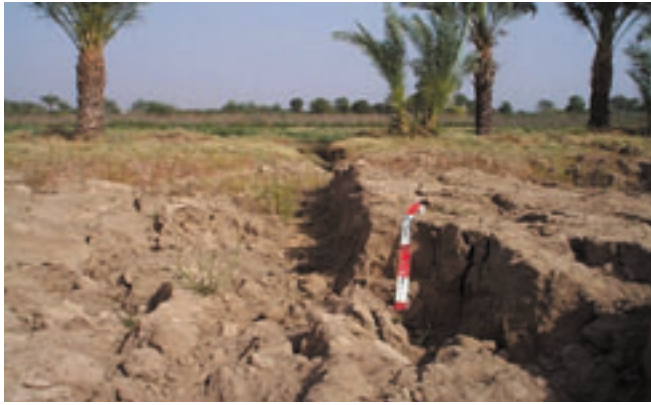
写真-1 畑の中のクラック（南側が50cm程度隆起している）

インドプレートの地殻の剛性に起因するためか、地表面には全体像として明瞭に定義できる断層は現われていない。しかし、Katch Mainland 断層（ほぼ東西方向）に沿って道路や畑の中に現われているクラック⁴⁾により、断層運動に伴う地盤変状を確認することができた(写真-1)。

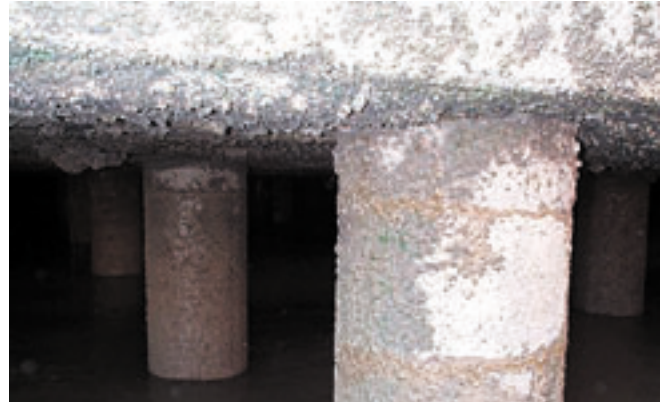
写真-3 カンドラ埠頭下のパイロンに生じた曲げクラック

カッチ湾にはインド最大の貿易港であるカンドラ港があり、これはガントリークレーンをもつ幅 45 m、長さ 1.2 km に及ぶ 8 つのバースを有する港である。英国統治下時代に設計・建設されたものである。パイロン部分は長さ 18 m、直径 60 cm の杭群であり、その上の部分の高さは約 6 m である。コンクリートパイロンには曲げによるヘアクラックが生じているものが多数あるが(写真-3)、構造的には全く問題にならない程度であった。ただし、常に海水と接しているため、腐食による劣化が進む可能性もあるので、早急な補修が必要である。

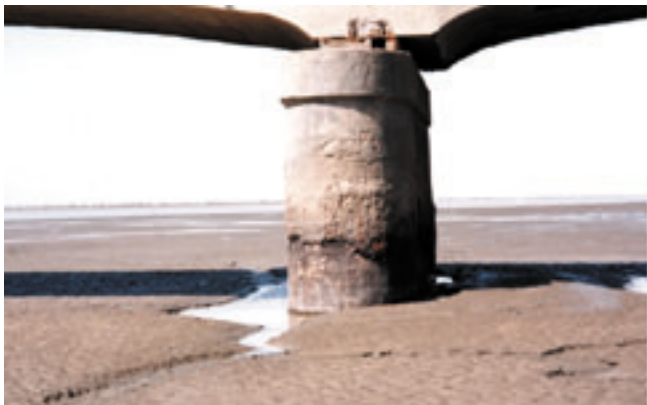
写真-2 地盤変状に伴う橋脚の移動

調査時は乾季であったため、道路橋の下を流れるほとんどの川は干上がっていた。州都アーメダバードから被災地のパチャウやブジへ向かう道路に架かる道路橋は、震源地に向かうにつれてその被災度が徐々に大きくなっていった。概して構造材料の質が悪く、多くの橋桁でコンクリートの剥落や床版両サイドのコンクリート製ガードフェンスの崩落、支承部の損傷が生じており、またアバット部の地盤の沈下や側方へはらみ出しも多数生じていた。写真-2 はパチャウ東方約 40 km のハダキヤクreek（入り江）に架かるハダキヤ橋（30 径間コンクリート橋、全長 1 171.4 m）である。液状化による地盤変状によって橋脚が移動している。桁の床版も波打っており、橋の取付け部も約 40 cm ほど沈下している。

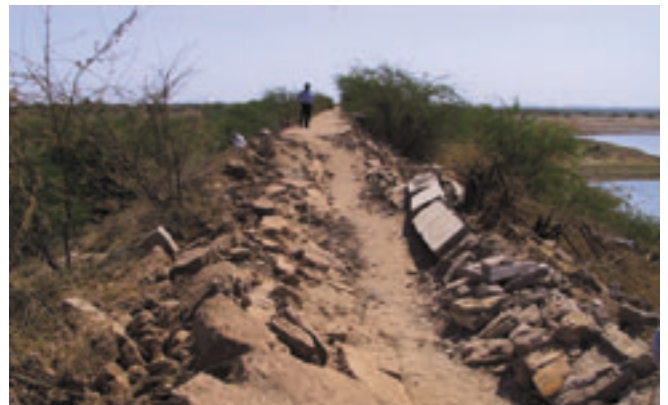
写真-4 スーヴィーダムの堤頂部の沈下

写真-4 はラパールの東北東十数 km ほどの所に位置するダム高 15 m のスーヴィーダム（1977 年完成）の湖岸側には大口径のクラックが生じていた。L 字型の堤体が

約 2.7 km 続き、その東西方向部分の中央付近の堤頂部（幅 3.7 m）に沈下が生じていた（図-4）。ラパールの南西約 20 km、ニルポール村の近くに位置するチャンギダムも堤体が大きく崩れ、堤頂部が数 m 沈下していた。ブジ北部約 10 km のロードルマタ橋下流に位置するロードルマタダムも、前者に比べ被害は軽微であるが、堤頂部や法面にクラックが生じ、レンガ造りの取水口にも損傷が認められた。

いずれのダムも調査時は乾季で水位が低かったため、堤体損傷による 2 次災害は発生しなかったが、雨季で水位が高い場合には滑りも発生しやすく、危険度はさらに高くなっていたであろう。今後、雨季に向けて早急な補修・補強対策が必要である。

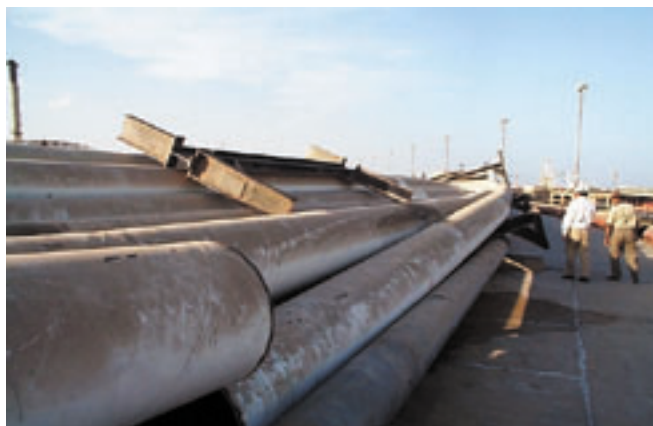
写真-5 鋼製架構から崩れ落ちたパイプライン

写真-5 はカンドラ港内のオイルパイプラインの被害である。鋼製の架構が座屈し、上部 3 本のパイプラインが落下して大きな被害が生じていた。

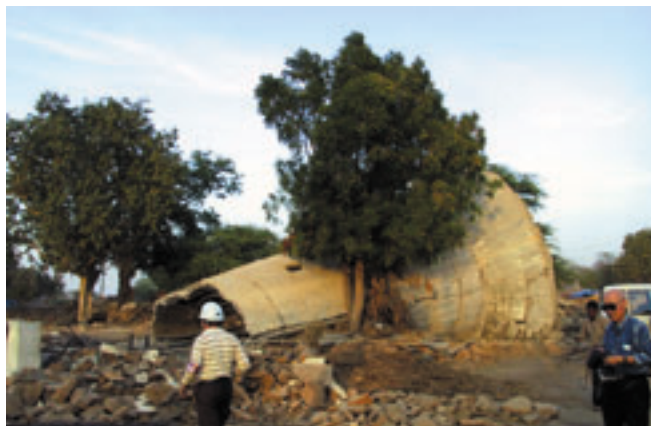
写真-6 チョバリ村の倒壊した給水塔

多くの村では給水塔を有しているが、軽微な被害のものが多かった。ただし、震源に近い全壊率ほぼ 100% のチョバリ村の給水塔は根元から倒壊していた（写真-6）。

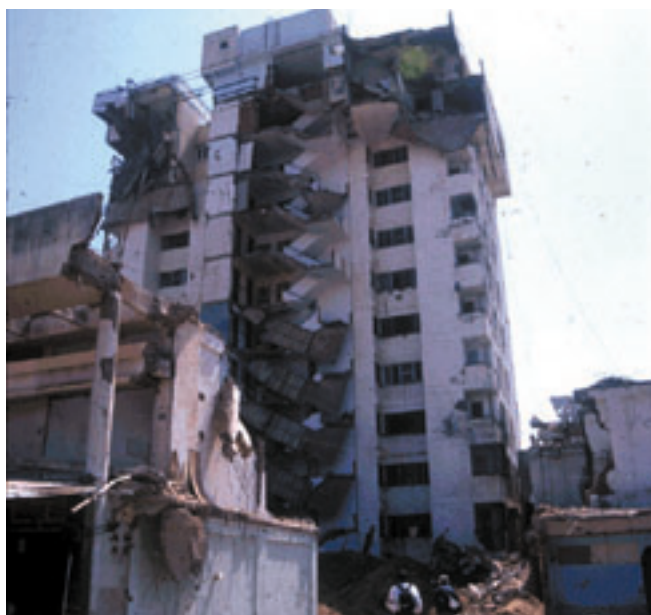
写真-7 アーメダバード市内の10階建てRC建物の被害（同形式の建物が前方で完全崩壊していた）

震央から約 350 km ほど東に離れたグジャラート州の州都であるアーメダバードではピロティ形式の中層 RC 建物に被害が多く見られた（写真-7）。この地域はかなり厚い堆積層をもつともいわれ、今後、地震動・地盤の周期特性と建物被害の関連を検討する必要がある。

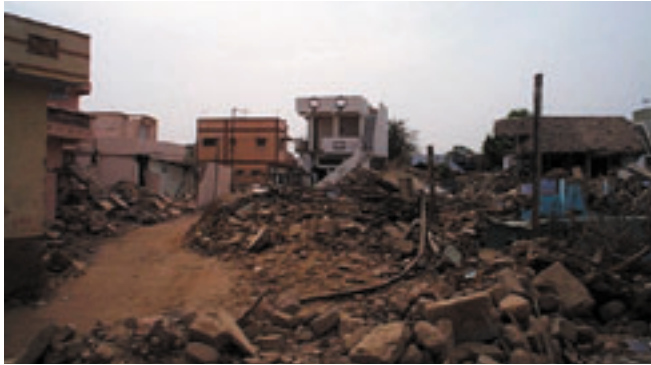
また、甚大な被害を被った震源域のブジやパチャウ、アンジャーなどではレンガや地元石を泥で積み上げた組積造建物の被害が中心であった（写真-8）。

写真-8 ブジ市内の城壁の中（旧市街）の組積造建物の被害

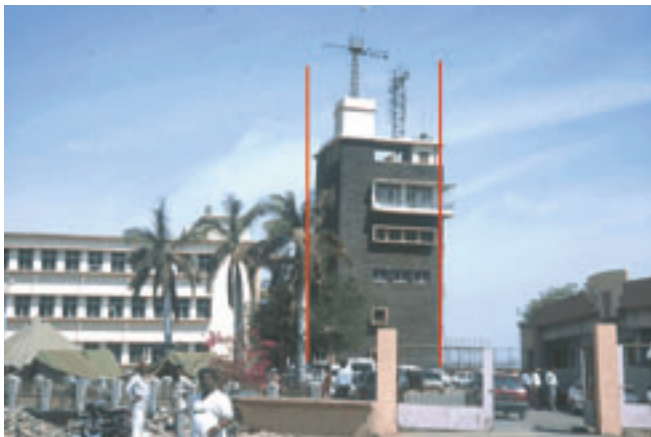
港湾内の倉庫群では、通気のための壁面の開口部を中心に、その柱部がせん断破壊を起こしていた。また、5 階建ての港湾ビルは地盤の側方流動により、海側に 1～2 度傾斜していた。

写真-9 海側へ1～2度傾斜した港湾ビル

において微動計測を行った。Kandla Port Trust の港湾ビルの傾斜（写真-9）に伴い、補修または建て直しの判断材料としての微動計測結果の提示や、図-3 に示すようなジャッキアップによるビル補修の可能性についての提案等も行った。また、酷暑と建物被害で苦しんでいた乳児院でも、微動計測やAE による調査を行い、建て直しの推奨や仮建物の基礎に関するアドバイスを行った。

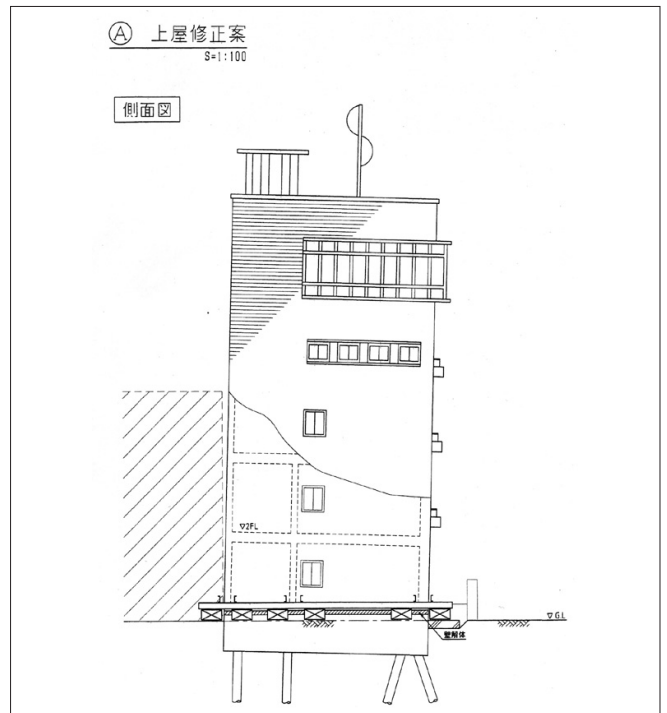
図-3 カンドラ港の傾斜した港湾ビル修復のためのジャッキ配置図
