2003年5月26日に発生した宮城県沖の地震被害調査速報

(社)土木学会・地盤工学会合同宮城県沖地震調査団

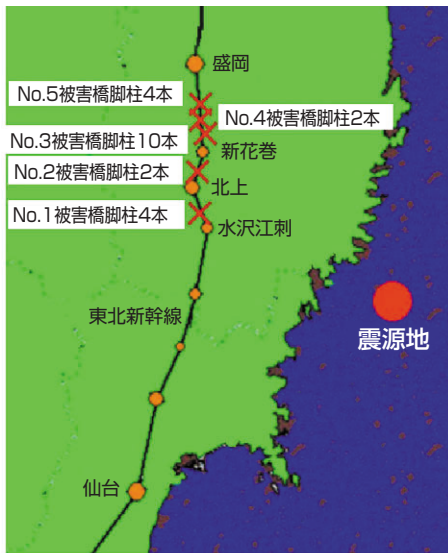
図-4 新幹線高架橋の被害位置

被災した高架橋のうち、応急復旧作業を必要としたのは主に図-4に示す5か所である。被災は、写真-1、2に示すように、ラーメン高架橋の端部に位置する橋脚に被害が集中して

ラーメン橋脚の一部（22か所）が損傷した。すでに、橋脚に無収縮モルタル、エポキシ樹脂注入、鋼板巻きによる補強・復旧作業が完了し、27日（火）夕方の列車より徐行しながらの営業運転の再開、29日（木）には通常速度に戻し運転されている。被災した高架橋がある岩手県内は、兵庫県南部地震の被災を踏まえた緊急耐震補強対策措置の対象線区から外れており、1978年宮城県沖地震以前に設計された高架橋であるため、現在の規準よりもせん断補強鉄筋量の少ない構造となっていた。

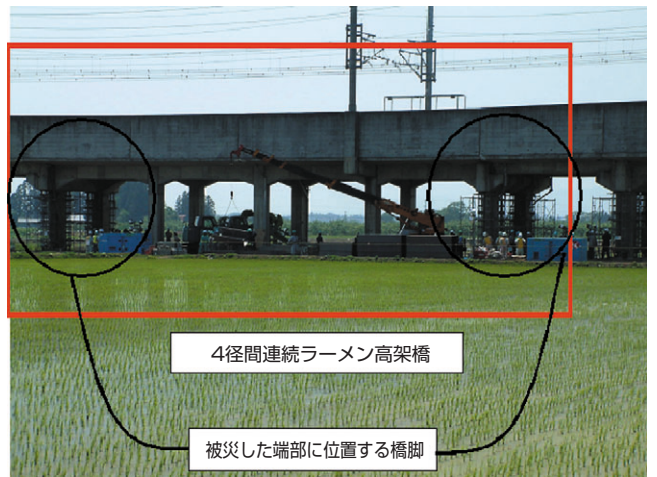
写真-1 高架橋の被害の特徴 (No.3地点)

いる点の特徴である。橋脚における被災後のひび割れ状況の観察では、明瞭な斜めひび割れ面が形成されていたのに対し、曲げひび割れはほとんど生じていないことが確認された。また、被災橋脚の一部には、かぶりコンクリートの剥落が生じた橋脚も存在したが、帯鉄筋のフックのはずれや鉄筋の破断など重大な損傷は認められず、比較的軽微な損傷と推察される。一方、端部以外の中間位置にある橋脚には、緊急復旧作業を必要とする被害はほとんど生じておらず、わずかに斜めひび割れが観察される程度である。

このようにラーメン高架橋の端部に位置する橋脚に被害が集中した原因として、その橋脚は、中間位置にある橋脚に比べ、せん断スパン比が小さく、曲げせん断耐力比が小さいこと、および端部に位置する橋脚は、中間位置にある橋脚に比べ作用水平力が大きいことなどが原因と考えられる。さらに、被災した橋脚は、ひび割れ状況から判断して、線路軸直角方向への応答が卓越していたと推察される。今後、これら被災状況に対し、そのメカニズムの解明が必要である。

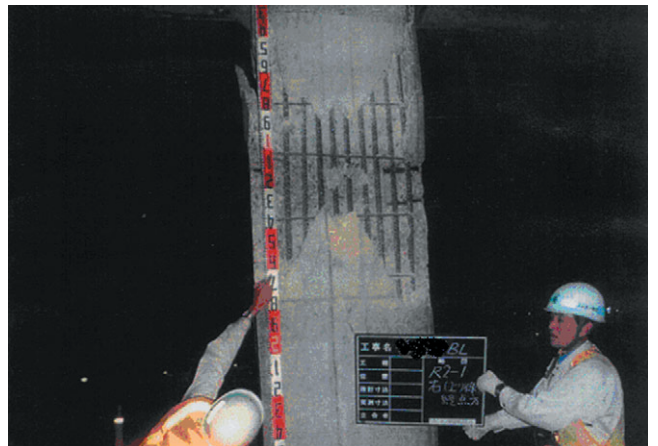
写真-2 No.1地点における橋脚の損傷状況

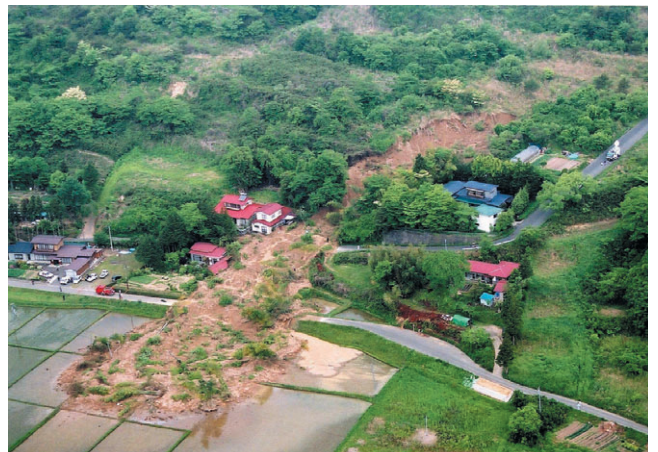
岩手県や宮城県内の道路や宅地などに地割れや斜面崩壊が発生している。とりわけ、宮城県築館町で発生した斜面崩壊は、幅 40 m、長さ 80 m 程度の領域の土砂が平均勾配、約 7 度の斜面を滑り落ちたものである。泥はねの痕跡や崩解土砂に運ばれた植生の変形パターンなどからその速度は 6~7 m/秒に達していた可能性もある。その全景は写真-3 に示すとおりである。崩壊土砂は宅地の一部を巻き込んだが、幸いにも死者は発生していない。写真-3からもわかるように、水田に堆積した土砂は粘性の高い流体が流れ出したような形態となっている。

写真-3 宮城県築館町斜面流動破壊現場の空撮 (5/27 9時: パワードパラグライダー [PPG] 空撮 (㈲ミヤギエンジニアリング))

この斜面崩壊地はかつての沢地形を造成したもので、造成地の下端にはため池があった。また、採取した土砂の粒度構成は、礫 20%弱、砂 50%強、シルト 20%強、粘土 10%弱であり、含まれる礫分のほとんどは軽石であり、土粒子自身が多孔質で吸水性があるため含水比は 26~56%程度と砂質土としては非常に高い値である。この土は土質分類上、「軽石混じり火山灰質シルト質砂」といえる。

サンプルの試験結果は、斜面地山の土質の保水性がきわめて高かったことを示している。サクシオンやセメンテーションによってせん断抵抗を発揮していた土砂は、地震の揺れによってそのセメンテーションを切られ、そこに保水されていた束縛水によるメニスカスがなくなったため、一気にせん断抵抗を失い、自由水化した水と混じって泥流状に斜面を流下したとのメカニズムが推定される（また多孔質の粒子破碎を間隙水圧の上昇と見かけのせん断抵抗減少の理由とする考えもある）。

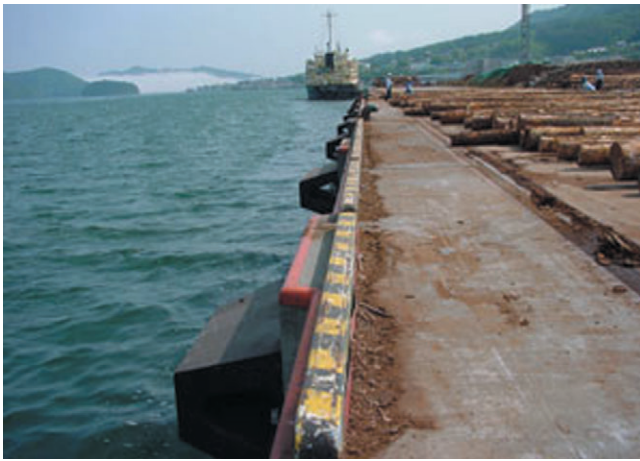
写真-4 岸壁法線および木材の野積み状況

比較的規模の大きな液状化現象が見られたものの、写真-4に示すように栈橋法線の出入りはほとんどなく、地震後にお

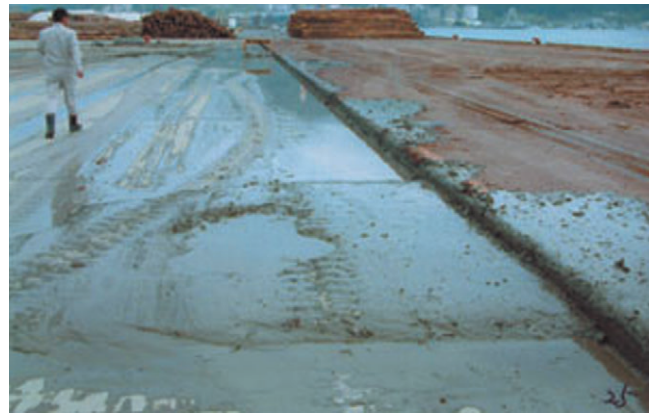
写真-5 岸壁背後のシルトの堆積

いても船の接岸・係留は可能であった。またコンクリート舗装の不同沈下もなかったため、地震の翌日には埠頭用地内における作業が行われていた。噴砂の痕跡は写真-5に示すように栈橋土留め直背後と岸壁法線より約60m陸側に残っていた。また、栈橋本体の背後の段差はそれほど大きくなく、アスファルト等による擦り付けで補修は十分であると考えられる。他の状況も踏まえ、岸壁の機能を低下させるような被害はほとんどなく、軽微な被害であったといえる。野々田地区における埠頭用地コンクリート舗装の沈下量は地震前の経年変化による沈下も含み約15~20cmであることから、地震による沈下量（推定10~15cm程度）は埋立土の層厚（最大で14m程度）の約1%程度と比較的小さいと考えられる。さらに、不同沈下は生じていなかった。この地区における埋立土の性質等については現段階で不明であり地中のサンプルを取得して調査を実施する必要がある。
