# 2003年7月26日宮城県北部地震 被害調査速報

(社)土木学会・(社)地盤工学会 合同宮城県北部地震調査団

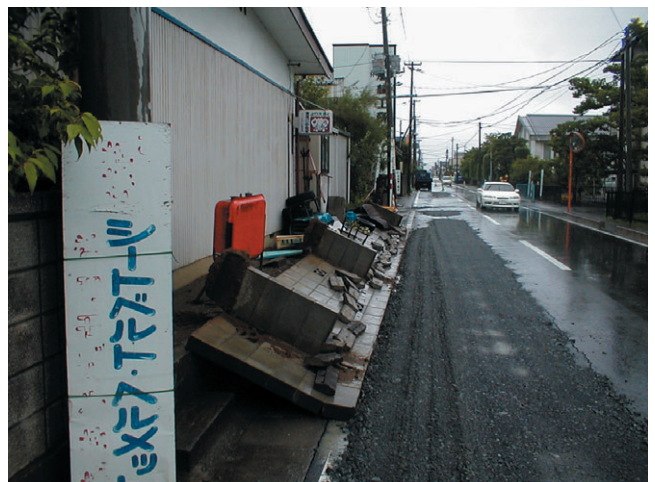
写真-1 矢本町におけるブロック塀の倒壊

死傷者を生じさせた原因として着目されたブロック塀の倒壊は、写真-1 に示すように今回も多数生じていたが、幸い人的被害は出ていない。被災地域は地震の発生する前の5日間、100～150 mm 程度の降雨に見舞われおり、悪条件下の地震被害としても特筆される。一方、地震発生後の情報伝達手段として重要な携帯電話は、またもや地震後の輻輳により、重

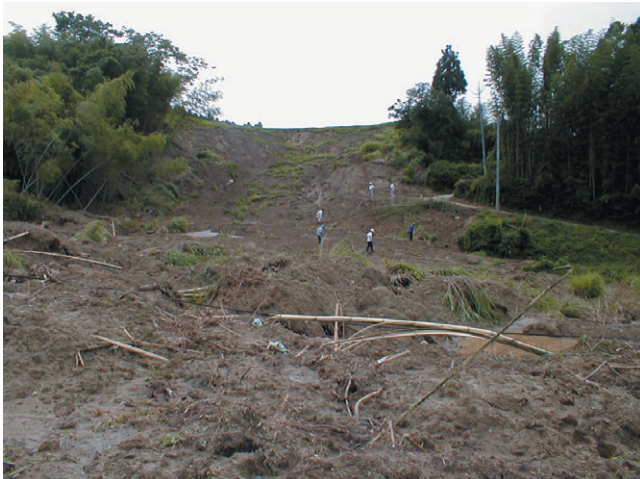
写真-2 河南町（北村・西猿田地区）で生じた土砂崩壊

河南町北村の西猿田地区では、5月26日の地震の際に築館町で見られた斜面崩壊と非常によく似た形態の土砂崩壊があった（写真-2、3）。このような地震を引金にした泥流状の土砂崩壊が生じる地盤の土質の特徴として

があげられる。築館町での土砂崩壊との形態的な特徴は非常に類似しているが、土質は明らかに異なっている。築館の土は、軽石混じり火山灰質シルト質砂であるが、河南町の土は砂質の崩積土である。また、地震動中に崩壊した築館と地震動が終わってから2～3分後に崩壊し、最終的な形状になるまで数分を要したと推定される今回の河南町の崩壊の違いは注目に値する。この震動後の崩壊は、斜面裾野に位置する住人の目撃談によるものであるが、時間の証言は人間の感覚であり、正確なものではない。詳細な崩壊のメカニズムは今後の研究が必要である。

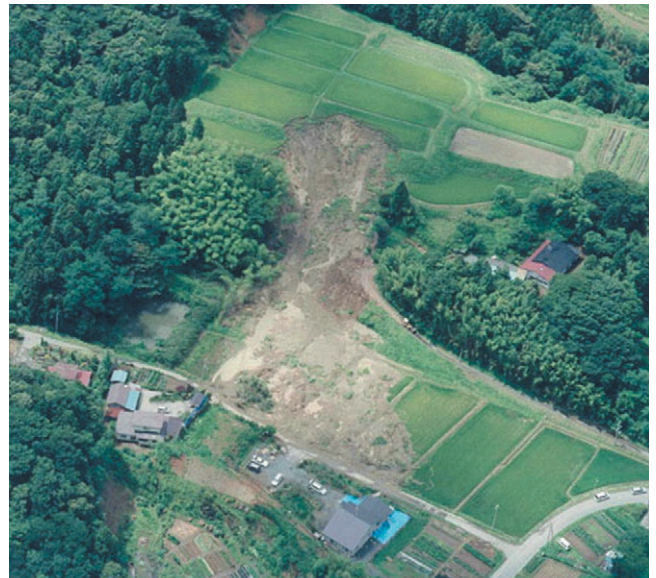
写真-3 斜面災害の航空写真（提供：国際航業㈱）

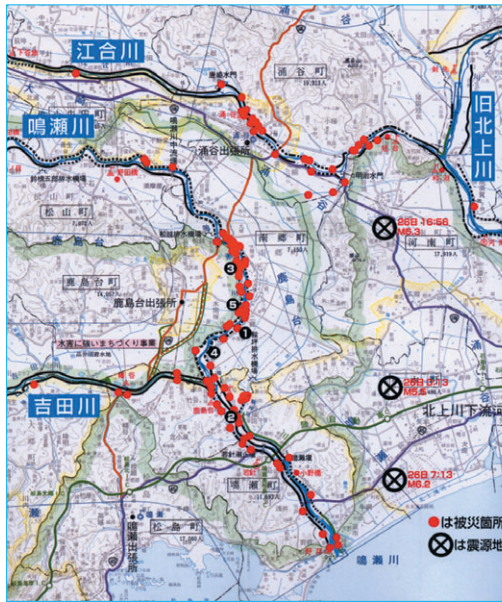
河川堤防の被災位置を図-4 に示す。さらに、その中で最も大きな2m程度の段差を伴うような被害を受けた鳴瀬川の木間塚橋の下流に生じた右岸の被害を写真-4 に示す。被害の特徴の概略は以下に示す三つである。

- ・鳴瀬川流域に被害が集中し、北上川流域では被害がほとんど見られない。
- ・横断面が東西方向を向いている堤防に被害が多く、南北方向に向いている堤防の被害が少ない。
- ・被害の多くは、本震によって発生した。

図-4 河川堤防被災位置（国土交通省東北地方整備局）

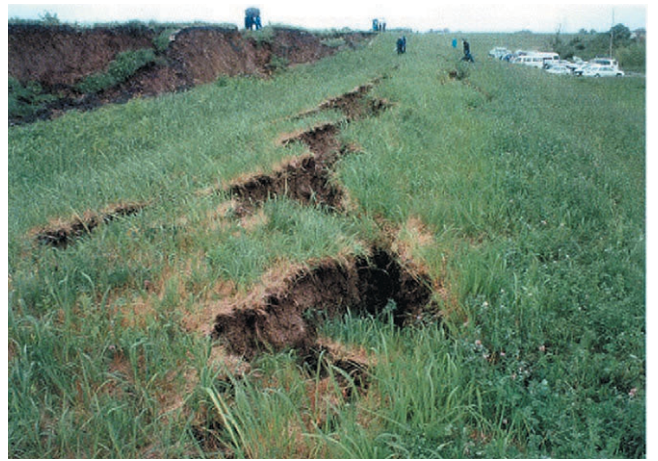
写真-4 鳴瀬川木間塚大橋下流側堤防右岸側の法面崩壊  
（提供：国土交通省東北地方整備局北上川下流工事事務所）

最後に、堤防の支持地盤は比較的軟らかい地盤であり、場所に応じたその地層厚の変化が震動特性の場所に応じた差異をもたらし、被災位置が偏在することになったと推測される。なお、地震前からの降雨によって、鳴瀬川の水位は7月25日の時点で指定水位を越えていた。

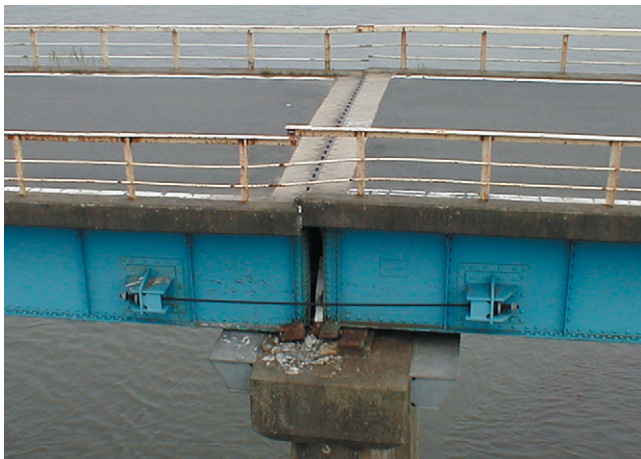
写真-5 小野橋桁間の衝突・支承の損傷状況

体が 20 cm ほど左岸側に移動し、隣接桁間の段差などが生じていた。また、橋台周辺の堤防にもクラックや沈下が生じていた。

鳴瀬川の下流に位置する小野橋の被害は本震により発生した。5月26日の地震によって被害は発生していないが、1978年宮城県沖地震の際にも今回と同様に支承の損傷、アンカーボルトの破損が発生していた。被害は、写真-5に示すように支承の損傷または支承の台座からの桁の落下と合わせて桁全

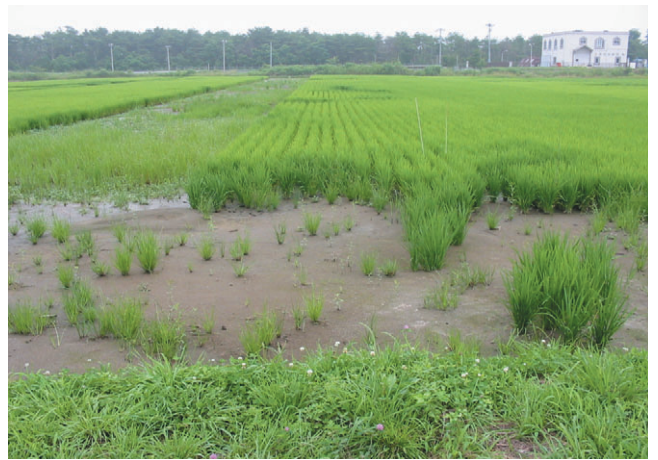
写真-6 鳴瀬町浜市地区，水田の噴砂跡（8月7日撮影）

液状化の痕跡である噴砂跡が確認できた地域は南郷町、河南町、鳴瀬町、矢本町および石巻市と限定的である。最も大規模な液状化が確認できたのは、1978年宮城県沖地震以降に造成された鳴瀬町浜市地区の水田地帯であり、写真-6にみられるような多くの噴砂跡が確認できた。この地域では、5月26日の地震とほぼ同一地点で再び液状化が発生したことが確認されている。このほか、矢本町鷹の池地区の民家内や水田、鳴瀬町小野地区の中央公民館脇、河南町北村地区の北村小学校グラウンド、南郷町二郷地区、木間塚地区の鳴瀬川左岸の住宅地、石巻港日和埠頭近くの道路脇、河南町北和渚地区の江合川堤防背後の畑でも噴砂が確認された。
