## IV-256 兵庫県南部地震による軌道状態への影響

JR東海 正会員 近藤 邦弘  
 JR東海 太田 裕二  
 ○ JR東海 正会員 加藤 千博

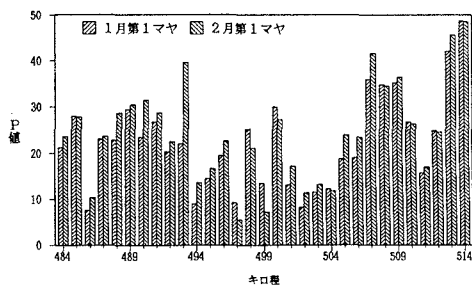
図-3.(a)区間別40m弦高低P値

前章までは列車走行安定性を重視した10m弦軌道狂いを中心に述べてきたが、ここでは、乗心地に影響を与える40m弦軌道狂いに着目する。表-2に地震前後の電算指示数量を示す。ここで注目されるのは、40m弦での通り・高低狂い指示数量の増加である。特に通り狂いでは、地震発生前の約5倍に増加している。線路構造別に発生箇所を分析するため図-3.(a)、(b)に地震前後の高低・通りP値比較図を示す。通り狂いは、高架橋部を中心に新規発生しており、盛土区間での発生は2箇所のみであった。また、高低狂いについては、通り狂いとは対照的に盛土区間での新規発生が殆どであった。これは、地震による構造物の振動と相関関係があるものと思われる。
