東日本旅客鉄道(株) 建設工事事部 正会員 小林 薫
 東日本旅客鉄道(株) 建設工事事部 正会員 松田 芳範

1. はじめに

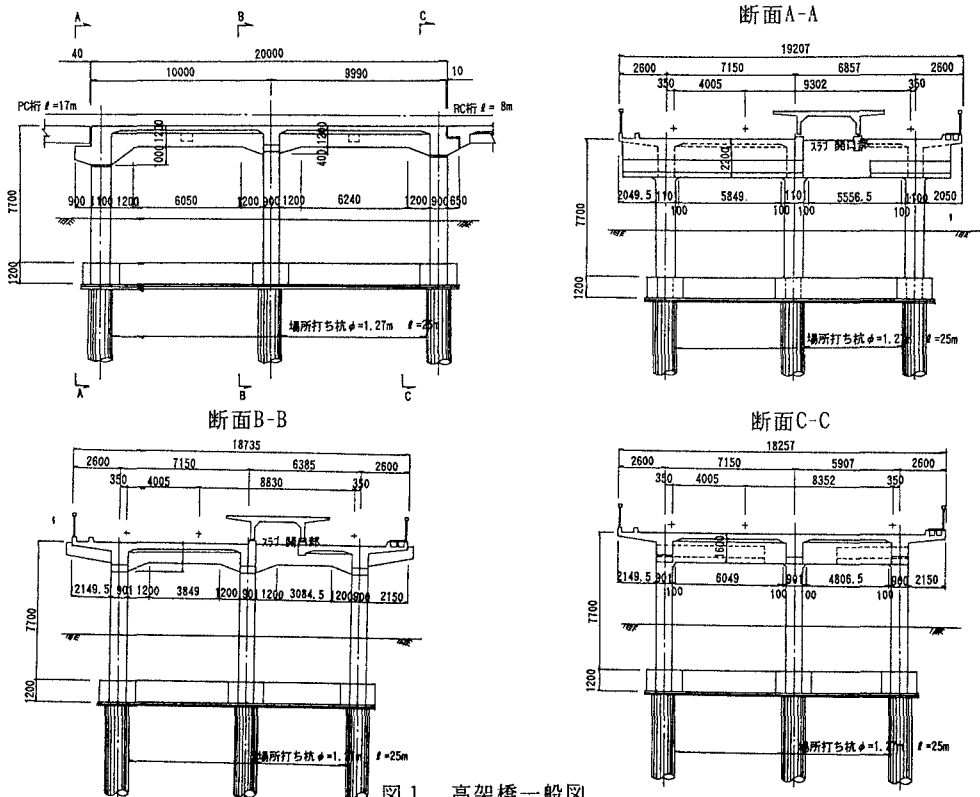
図1 高架橋一般図

図1に、被害が発生した高架橋一般図を示す。本高架橋は、前述した駅部高架橋の特徴に加え、道路との立体交差を行うため桁長17mの複線PC桁と同じ桁長の単線PC桁が起点側に架設されている。終点側には、起点側と同様に桁長8mのRCT形の複線桁と単線桁が架設されている。

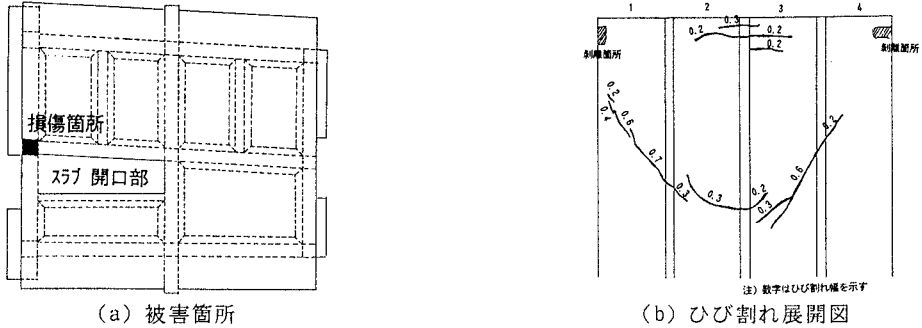
図2 柱部材の被害状況

図2に、柱の被害状況を展開図として示す。ねじりによると思われるひび割れは、柱上端の接合部下から約1mの位置を起点として斜めに発生し、柱をほぼ一周している。最大ひび割れ幅は、柱部材長の中程において約0.7mmであった。また、被害が発生した柱部材の帯鉄筋量は、柱上下端でD13ctc10cm、柱中間部でD13ctc20cmであった。

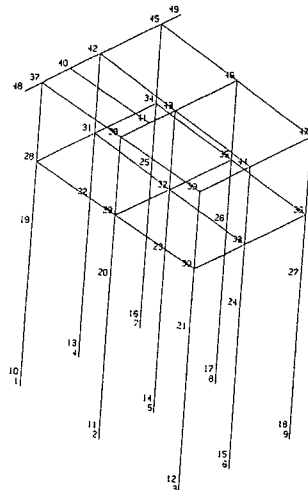
図4 立体解析モデル

柱に発生したひび割れの発生原因を構造物のねじりによるものとし、図3に示すフローにより検討を行った。また、今回の解析に用いた立体骨組モデルを図4に示す。

高架橋に作用する水平震度(kh)が0.39になった時点で、被害が発生した柱部材に生じるせん断力およびねじりモーメントが、せん断力が同時に作用する場合のねじり補強鉄筋のない柱部材のねじり耐力に達した。この値は、柱下端の曲げ降伏に達する水平震度とほぼ同じ値となった。

以上の検討結果から、下記に該当するようなラーメン高架橋は、立体骨組解析により柱部材のねじりに対する検討が必要となる。

- ①剛心と水平力の合力が偏心している場合
- ②スラブがない場合か、あるいは大きな開口部がある場合
- ③斜角の場合
- ④個々の柱断面形状が異なる場合
- ⑤各ラーメンの柱間隔が異なる場合
